# **Audit bezpečnosti pozemních komunikací**

**BLANSKO**

**SO 201 – LÁVKA PŘES ŘEKU SVITAVU**

**PDPS**

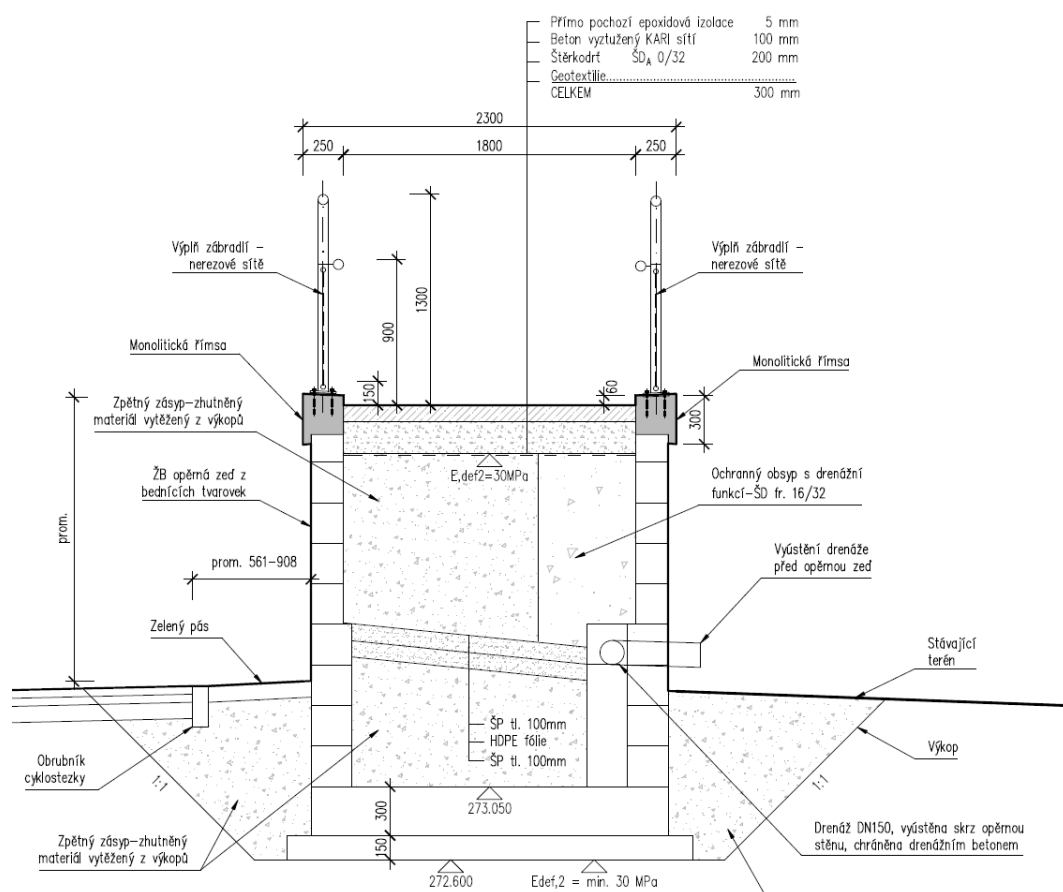
Rampa propojující lávku se stávající stezkou pro chodce a cyklisty na Sportovním ostrově má šířku pouze 1,8 m. Lze předpokládat, že část chodců bez pohybového omezení využije schodiště na protější straně a tím sníží intenzity na rampě, nicméně zvláště v období sportovních akcí na Sportovním ostrově, kdy lze očekávat maximální vytížení, může na rampě docházet ke kolizím mezi cyklisty a chodci. Základní šířka jízdního pruhu pro cyklisty je 1,0 m a prostorové požadavky pro pohyb např. osoby s kočárkem jsou 0,7 m, osoby na invalidním vozíku 0,9 m. Navržená šířka rampy pak už neposkytuje prostor pro bezpečnostní odstup mezi účastníky provozu a může tak dojít k jejich kolizi a zranění.

Obr. 5 Volná šířka rampy je pouze 1,8 m.

**Návrh:** Snížit římsy na úroveň chodící plochy a zábradlí kotvit do římsy z boku. Zároveň bude třeba doplnit po obou stranách opatření proti sjetí vozíku, respektive vodící prvek pro bílou hůl, v podobě spodní tyče zábradlí ve výšce 100 až 250 mm. Tím dojde k rozšíření volné šířky rampy na 2,3 m. Tato šířka už by měla být dostatečná vzhledem k tomu, že cyklisté musí před i za rampou projet pravoúhlým lomem trasy a na rampě pojedou sníženou rychlostí.

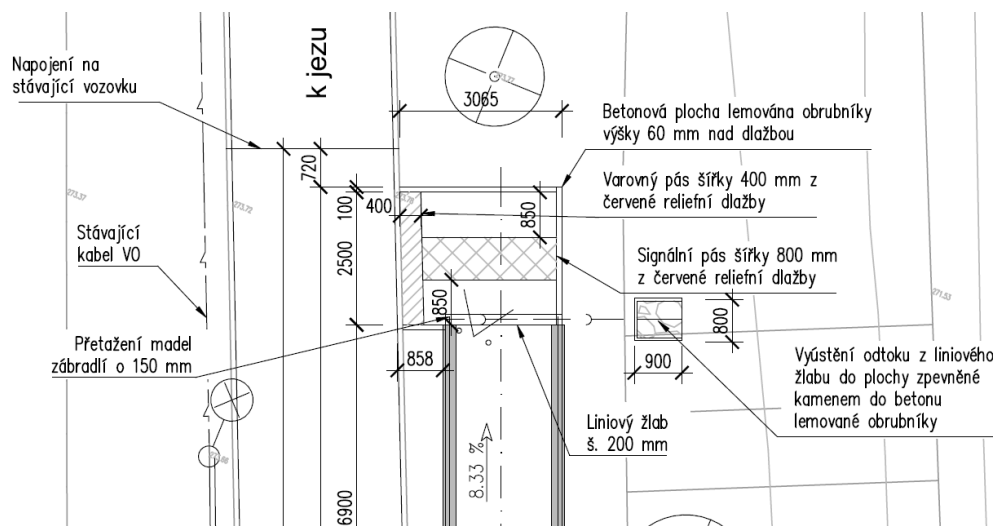
Z projektové dokumentace není zřejmé, zda je chodníková plocha napojující rampu na Sportovním ostrově na stávající společnou stezku pro chodce a cyklisty vyspádovaná. Bez provedení spádu alespoň v jednom směru bude docházet na ploše ke zdržování srážkové vody, která bude v zimních měsících namrzat a následně hrozí nebezpečí pádu chodců.

Obr. 6 Není zřejmé vyspádování plochy napojující rampu na stávající stezku.

**Návrh:** Vzhledem k tomu, že je chodníková plocha na styku se zatravněním lemována zvýšeným obrubníkem výšky 60 mm tvořícím přirozenou vodicí linii, je možné ji vyspádovat pouze do navržené liniové vpusti příp., vzhledem k malé ploše, i na povrch stávající společné stezky, která má příčný spád směrem k baseballovému areálu.

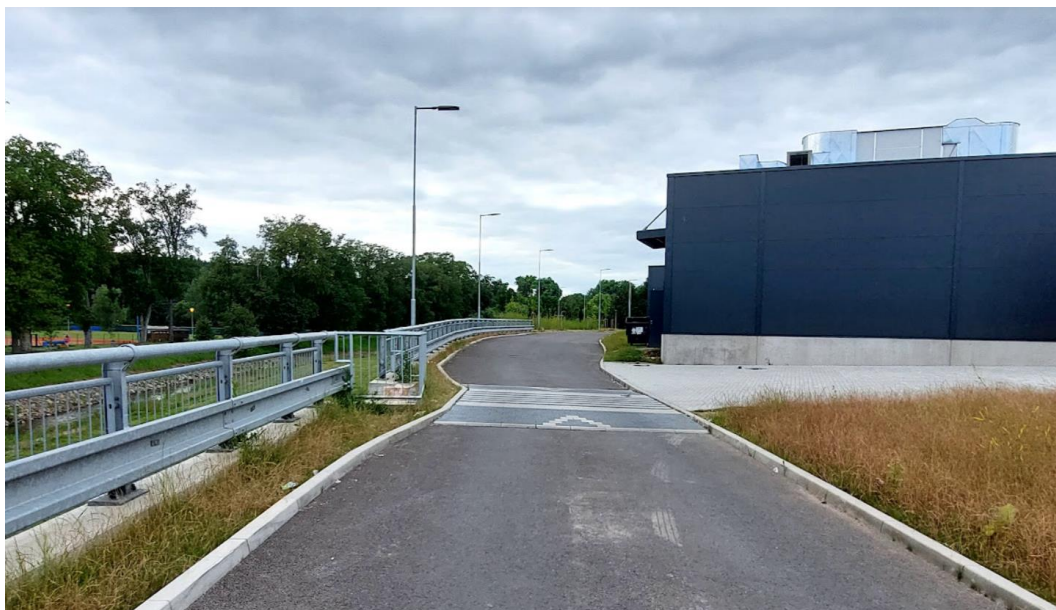
Přestože se nejedná o riziko obsažené přímo v projektové dokumentaci, ale o riziko na již realizované stavbě, jsou autoři bezpečnostního auditu toho názoru, že by se zde mělo objevit, neboť má přímý vliv na auditovanou projektovou dokumentaci. Stávající dlouhý zpomalovací práh není vyznačen vodorovným dopravním značením V 17 Trojúhelníky, ale pouze dlažbou světlejšího odstínu vytvářející jeden trojúhelník. Pokud řidiči včas nezpazorují (např. za zhoršené viditelnosti) prvek zpomalení dopravy, pak ztrácí svoji funkci a zároveň hrozí poškození vozidla a následně i samotného prahu.

Obr. 7 Zpomalovací práh označený pouze jiným odstínem dlažby.

**Návrh:** Doplnit VDZ V 17 Trojúhelníky bílé barvy a pravidelně jej obnovovat. Dále by bylo vhodné z obou stran před zpomalovacím prahem doplnit výstražné značky A 12a Chodci (viz kapitola 4.3).

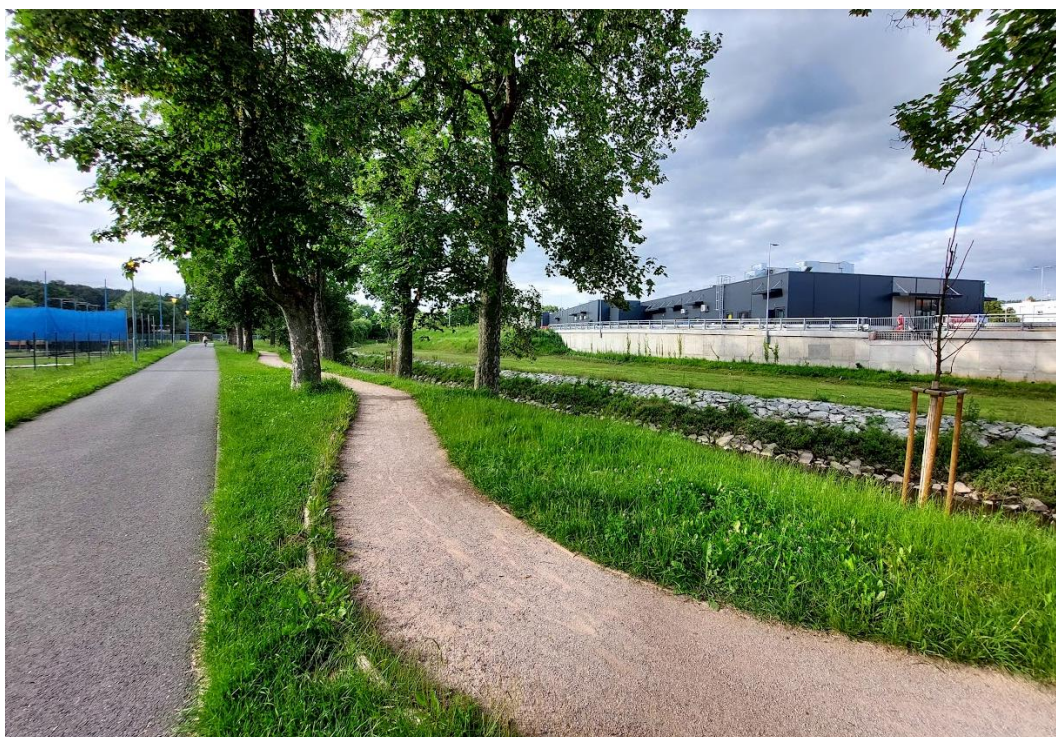
Vzhledem k datu zpracování posuzované projektové dokumentace zde není zohledněna mlatová pěšina vedoucí na Sportovním ostrově v souběhu se společnou stezkou pro chodce a cyklisty, která byla realizována později. Výstavbou opěry 1, schodiště a rampy bude pěšina přerušena a bez dodatečné úpravy projektu by tak došlo k narušení spojitosti trasy vybavené přirozenou vodicí linií a riziku dezorientace nevidomých nebo slabozrakých osob.

Obr. 8 Stávající mlatové pěšina, která byla realizována až po zpracování PD lávky.

**Návrh:** Doplnit napojení mlatové pěšiny z obou stran na chodníkové plochy u schodiště a rampy. U rampy bude třeba snížit chodníkový obrubník do úrovně dlažby.

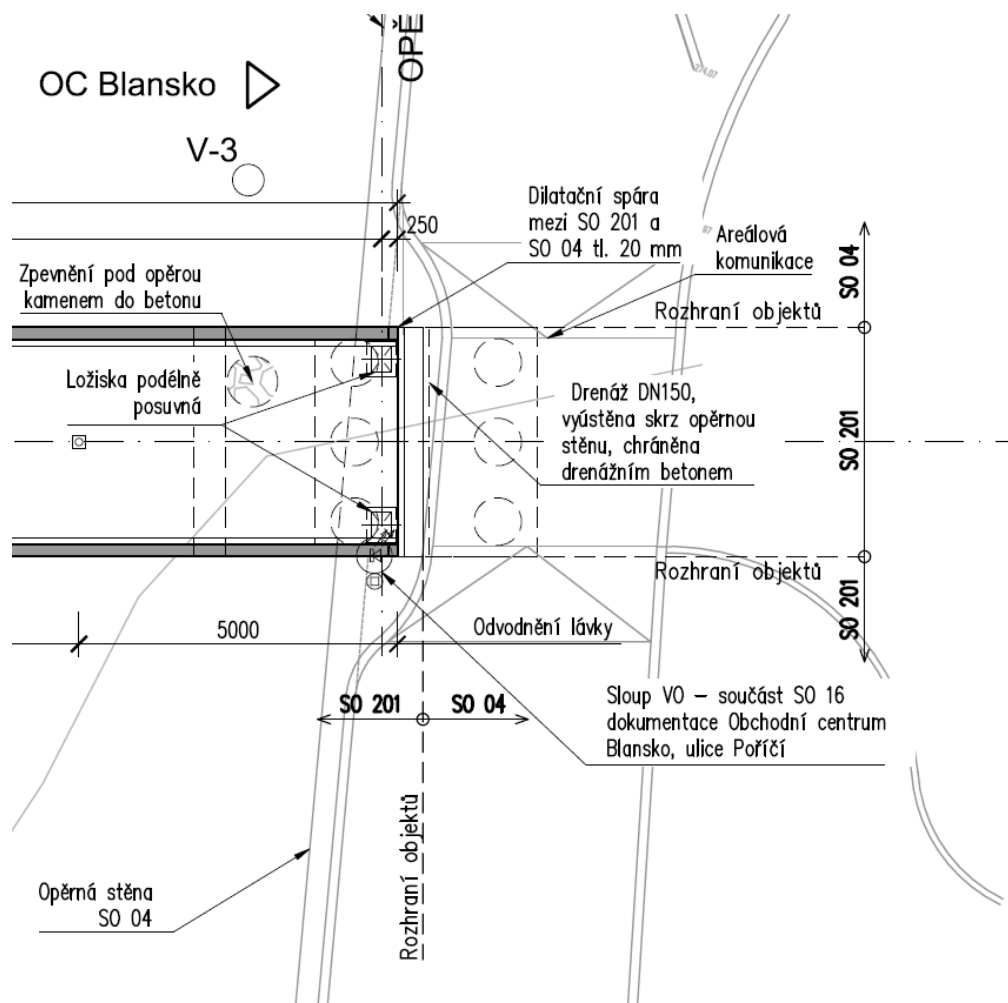
Jelikož se jedná o lávku s dolní mostovkou, vystupuje nosná konstrukce nad úroveň vozovky a v nejbližším místě se nachází 0,55 m od okraje vozovky účelové komunikace pro zásobování. Vzhledem k tomu, že zde běžně jezdí návěsové soupravy, může být i formálně splněný požadavek na bezpečnostní odstup nedostatečný.

Projektová dokumentace na toto riziko v příloze D.1.2.1 Technická zpráva upozorňuje, nicméně konkrétní řešení ve výkresové části zobrazeno není. Proto se autoři bezpečnostního auditu rozhodli toto riziko znovu zmínit i zde, aby následně při stavbě nebylo opomenuto. Následky takového nárazu by mohly být vážné.

Obr. 9 Absence zamezení možnosti nárazu nákladního vozidla do nosné konstrukce lávky.

**Návrh:** Doplnit ocelové ochranné sloupky s pevným betonovým základem mimo potřebný rozhled (0,5 m od okraje vozovky na ose lávky a 35 m na obě strany účelové komunikace od průsečíku osy lávky a účelové komunikace), na které bude případně připevněna ocelová pásnice stávajícího zábradelního svodidla osazeného v koruně opěrné zdi. Dále by bylo vhodné realizovat návrh úprav viz RIZIKO 4.

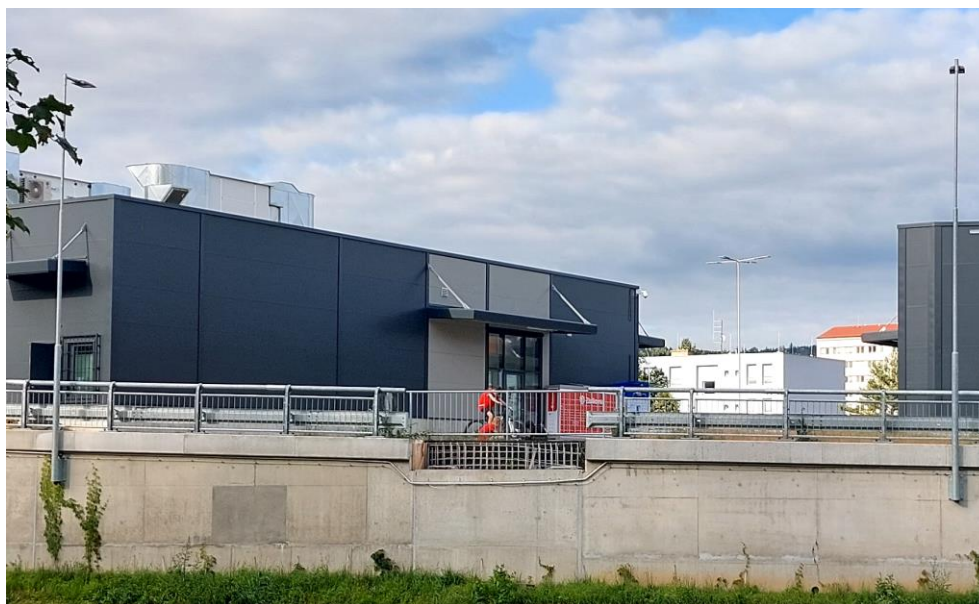
Projektová dokumentace předpokládala umístění stožáru VO v bezprostřední blízkosti vyústění lávky na zpomalovací práh. Jelikož však byly stožáry VO realizovány v rámci výstavby OC Poříčí, jejich konečná poloha se od předpokládané liší. Při této konfiguraci stožárů VO není zřejmé, zda bude prostor zpomalovacího prahu dostatečně nasvětlen. Tím spíše, že se nepředpokládá nasvětlení samotné lávky, takže může dojít za zhoršených vizuálních podmínek ke „skrytí“ chodce nebo cyklisty před vstoupením na zpomalovací práh.

Obr. 10 Skutečná poloha stožáru VO ve vztahu ke zpomalovacímu prahu.

**Návrh:** Doplnit světelný výpočet a v případě potřeby přidat ještě jeden stožár VO nasvětlující prostor zpomalovací prahu. Zvážit alespoň tlumené osvětlení lávky, aby chodci nevcházeli do plně osvětlené vozovky ze zcela neosvětlené lávky.

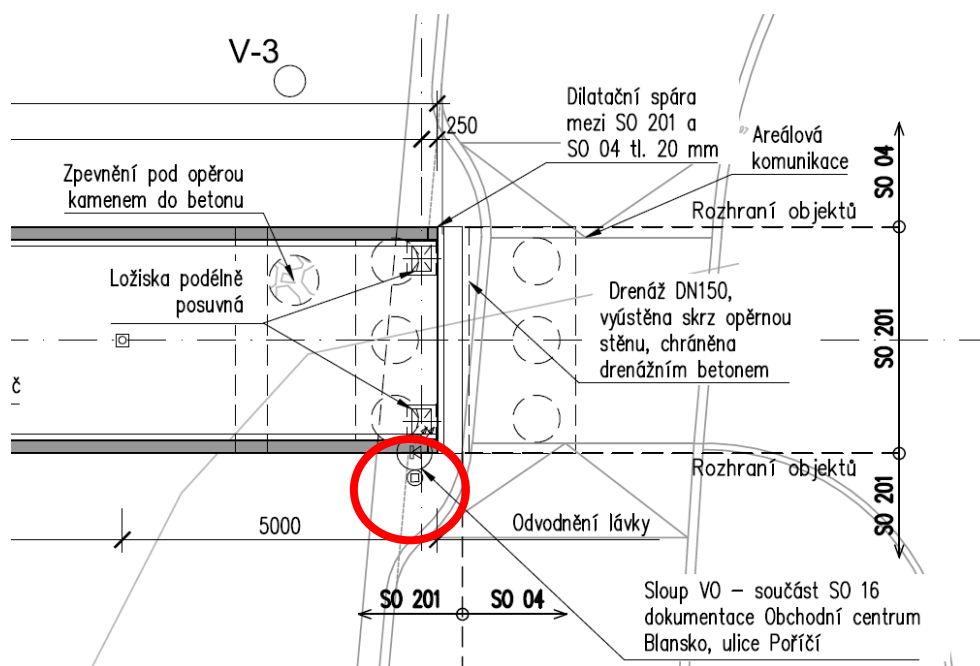
Obr. 11 Původní předpokládané umístění stožáru VO v bezprostřední blízkosti lávky.

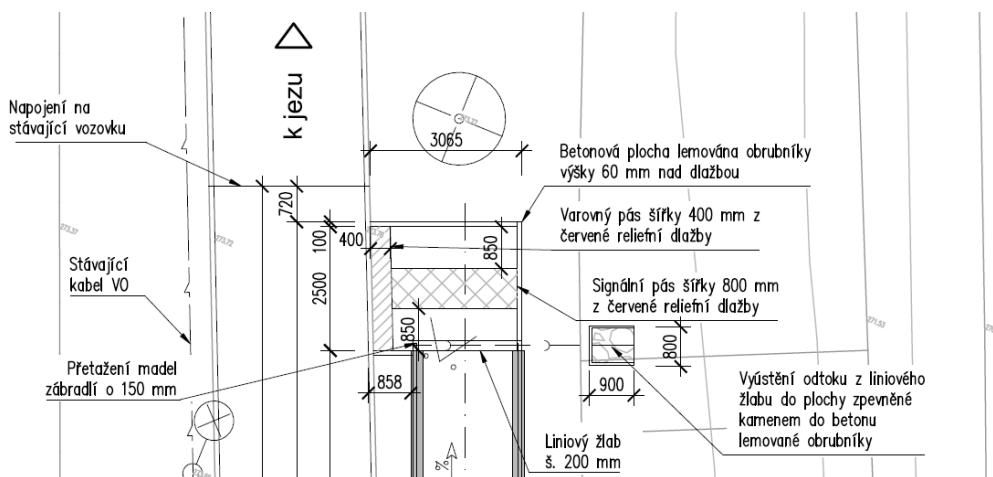
Vzhledem k tomu, že osoby nevidomé a slabozraké není z dlážděné plochy u rampy kam navádět, je zde signální pás (viz Obr. 12) nadbytečný. Signální pás je navíc napojen na varovný pás bez odsazení, což může vytvářet dojem přechodu pro chodce a s tím spojené riziko vstupu osoby nevidomé nebo slabozraké do dráhy cyklisty nebo bruslaře na stávající stezce. Dále může vzniknout dojem, že na druhé straně stávající stezky zpevněná plocha pokračuje.

Obr. 12 Nadbytečný signální pás u začátku rampy.

**Návrh:** Zcela odstranit signální pás.

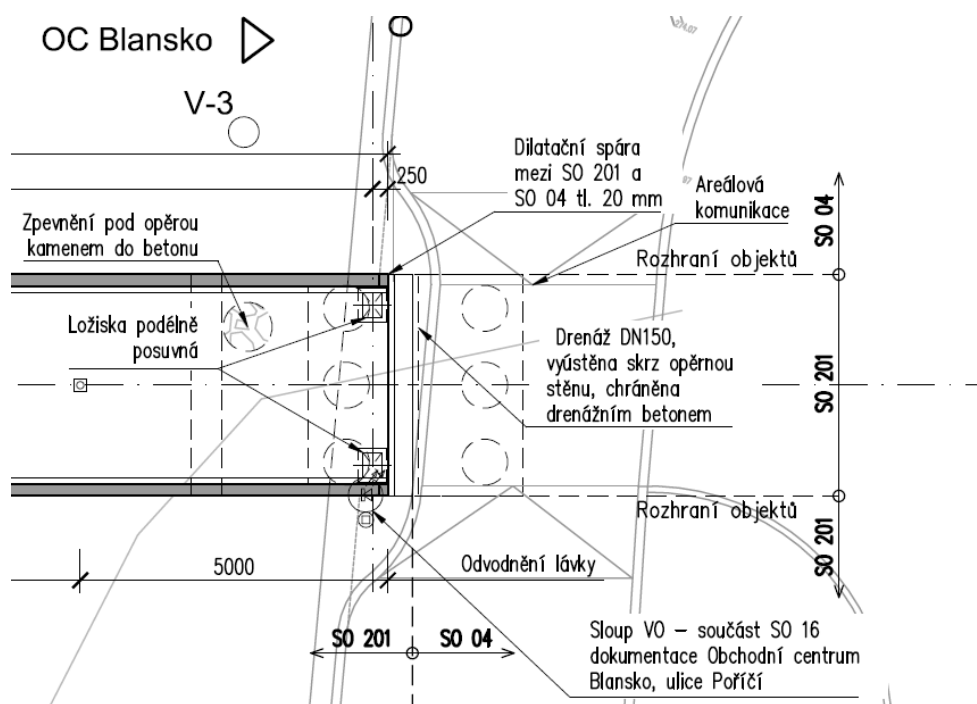
V místě vyústění lávky na účelovou komunikaci OC Poříčí není navržen varovný pás, který by slabozraké a nevidomé chodce varoval, že budou přecházet pozemní komunikaci s provozem motorových vozidel. Stejně tak není ani na protější straně, již realizované, straně zpomalovacího prahu proveden varovný pás.

Obr. 13 Absence varovného pásu u vyústění na zpomalovací práh na straně lávky.

**Návrh:** Doplnit varovné pásy po obou stranách zpomalovacího prahu, kde je komunikace pro pěší níže než 80 mm nad vozovkou účelové komunikace.

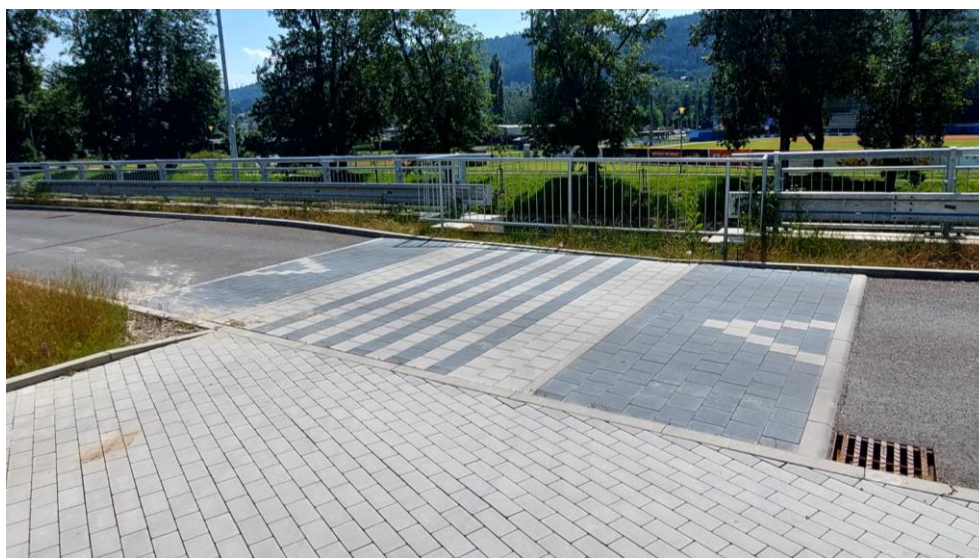
Obr. 14 Absence varovného pásu u vyústění na zpomalovací práh na již realizované straně OC Poříčí.
