Fotodokumentace ke změnovému listu č.1:

**A) ZMĚNA ZAJIŠTĚNÍ STAVEBNÍ JÁMY**

## B) ZMĚNA TVARU DOSAZOVACÍ NÁDRŽE

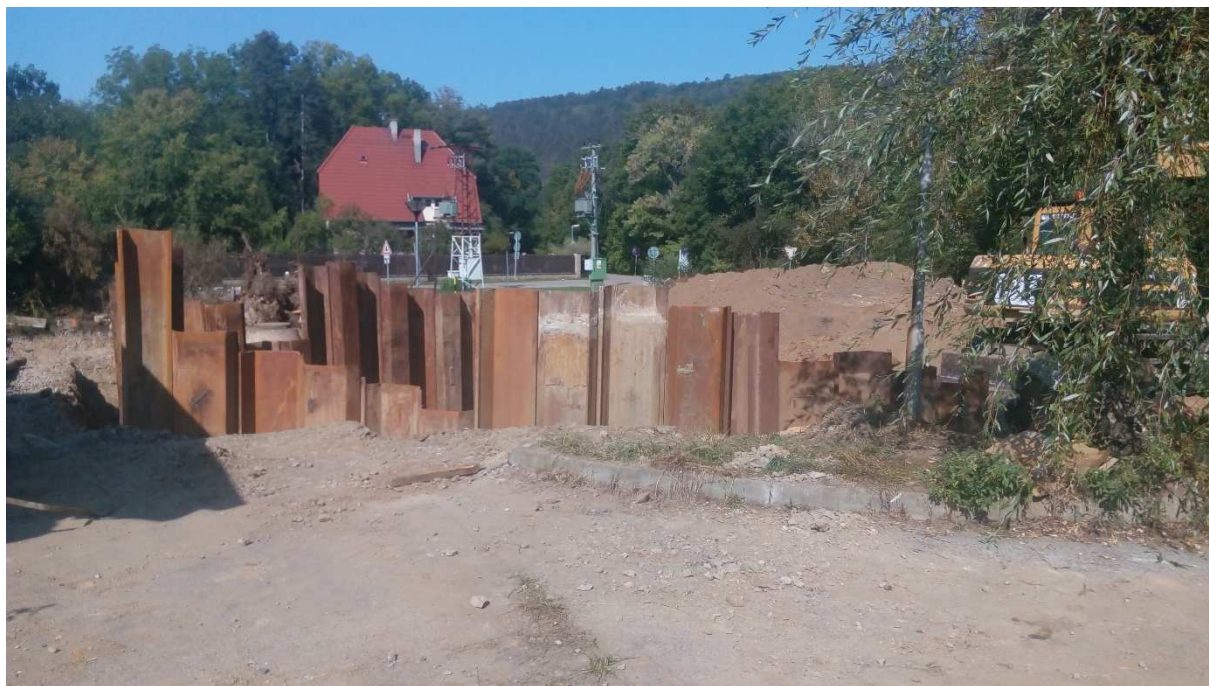
Obr. 1 – nepravidelné zarážení štětovnic ze strany provozní budovy, cca v rozsahu 1/3 obvodu stavební jámy.

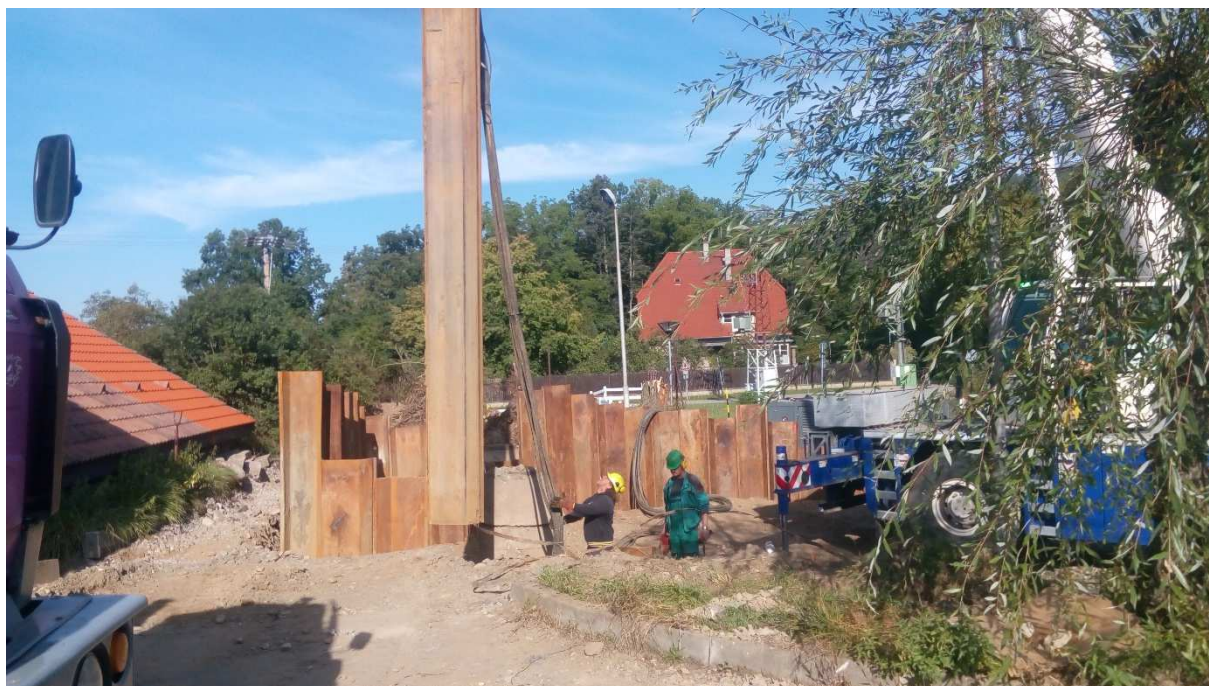
Obr. 2 – realizace štětovnicové stěny.

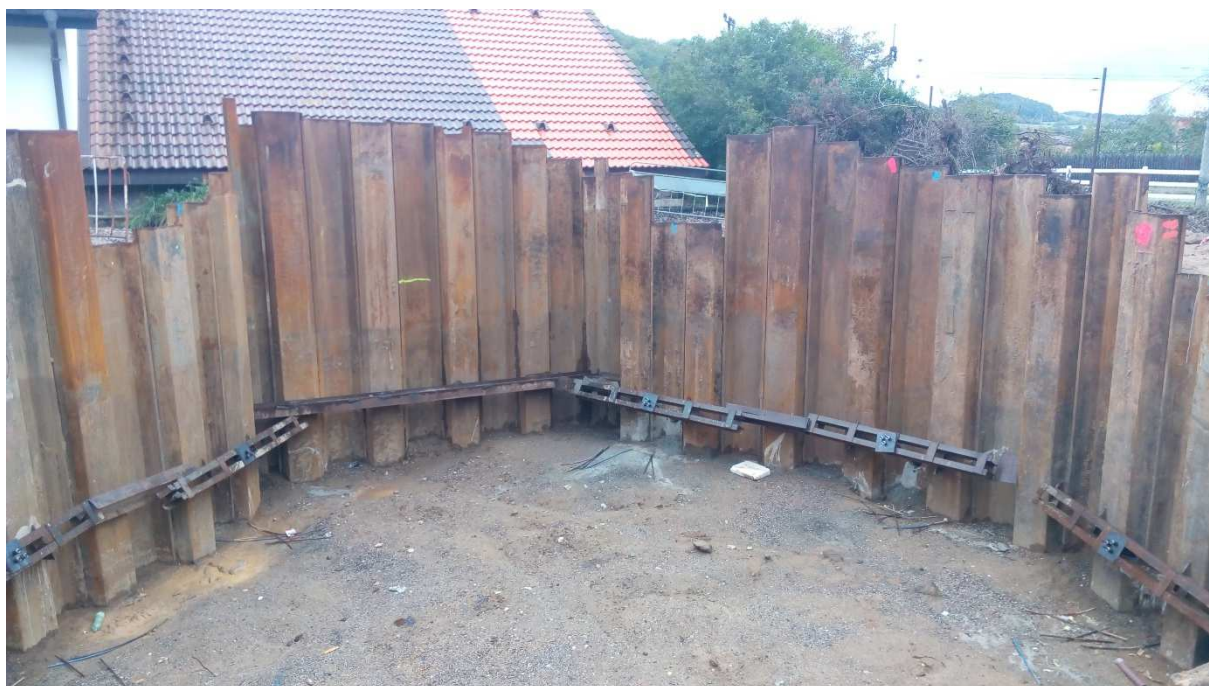
Obr. 3 – nepravidelně zarážené štětovnice ze strany provozní budovy, cca v rozsahu 1/3 obvodu stavební jámy.

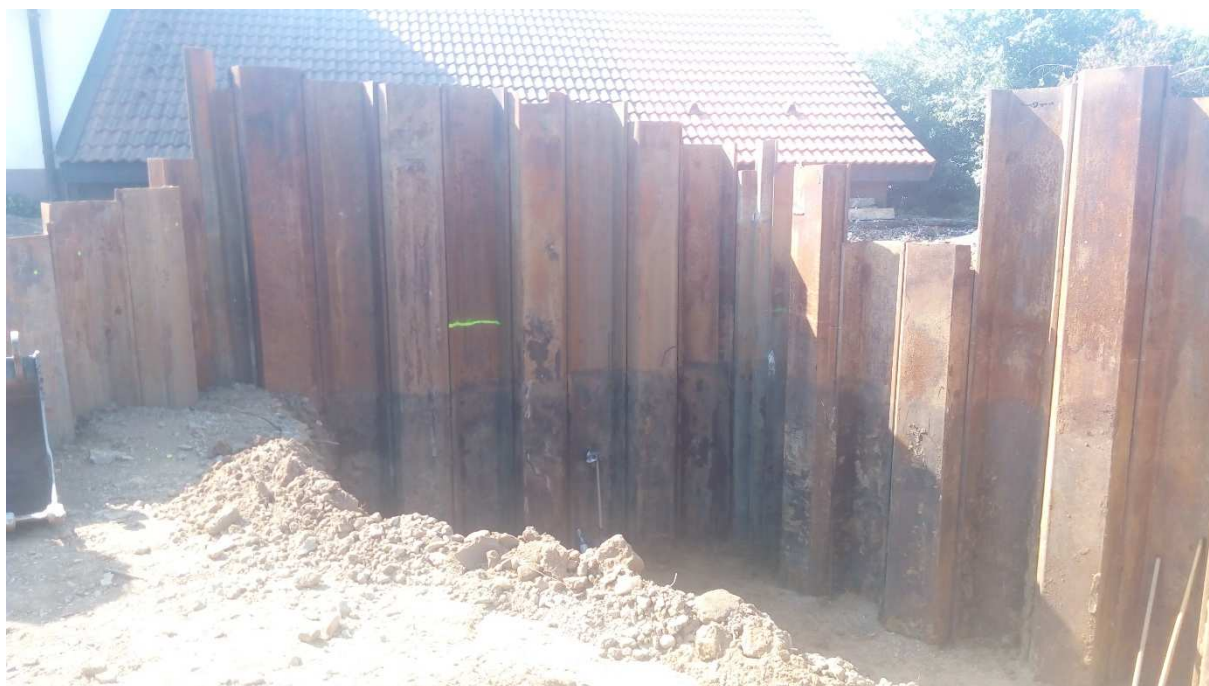
Obr. 4 – nepravidelné zaražení štětovnic ze strany provozní budovy. V místě odhalujícího pravý roh provozní budovy byly použity štětovnice o 1m kratší, tzn. skalní podloží bylo naraženo ve stejné hloubce.

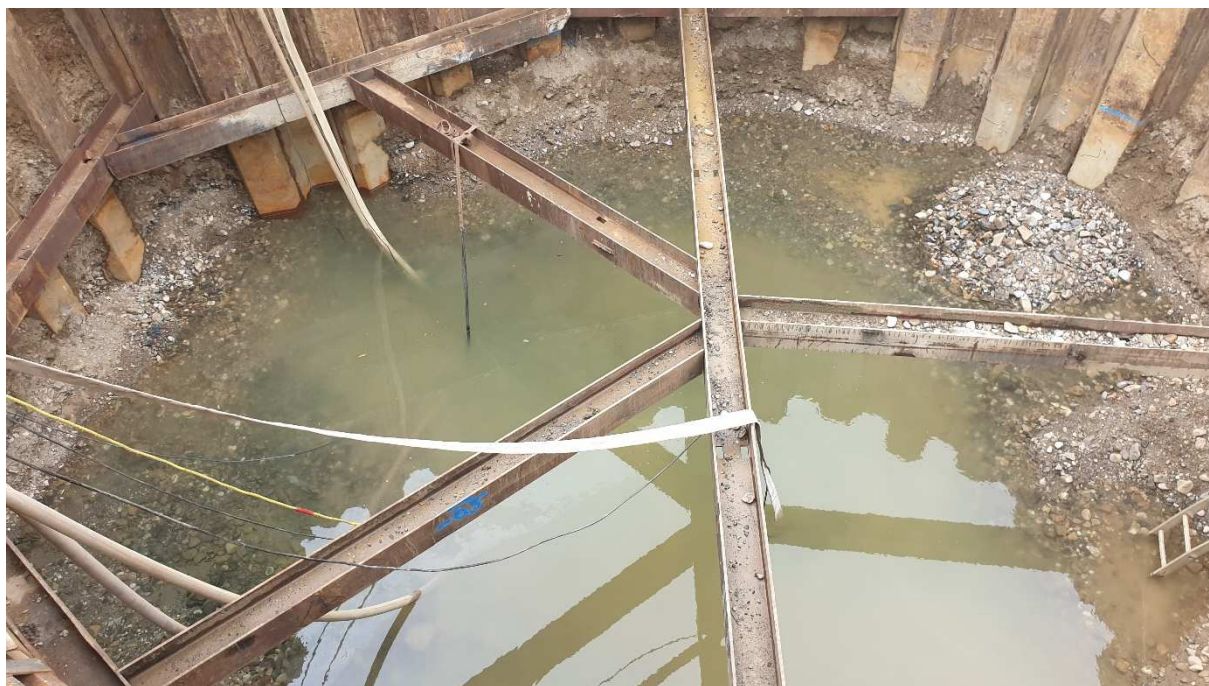
Obr. 5 – prosakující podzemní voda do stavební jámy, provedení rozpěrného rámu.

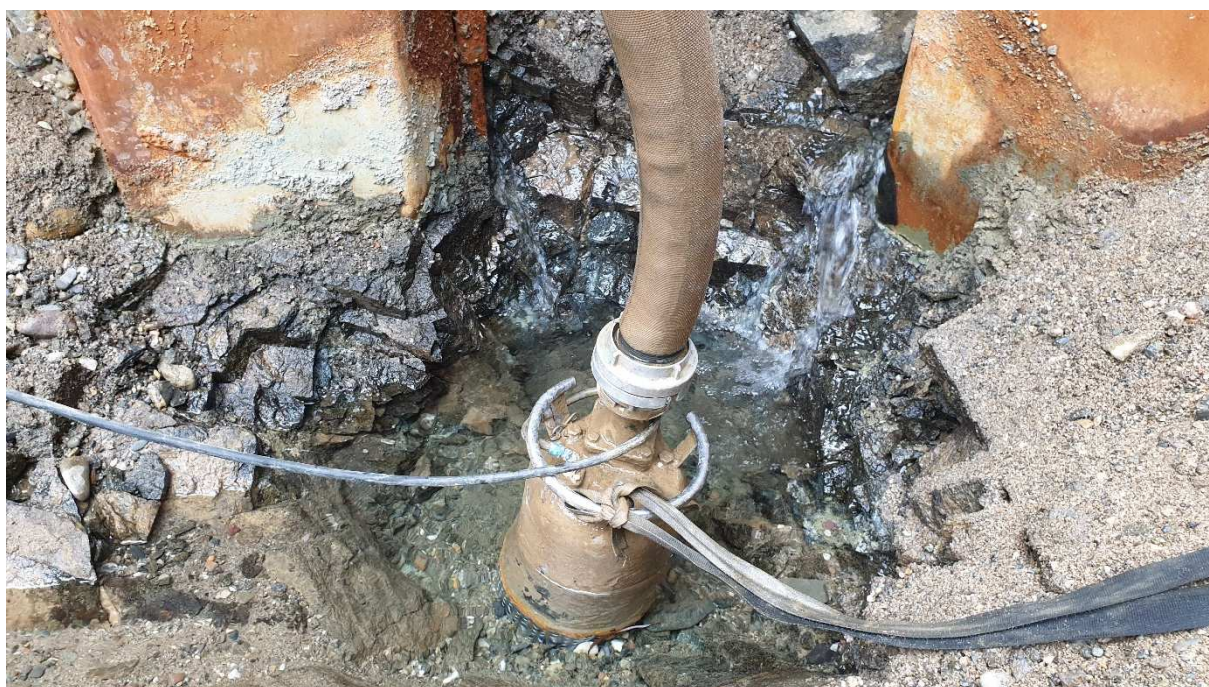
Obr. 6 – prosakující podzemní voda pramene z jihozápadní strany stavební jámy.

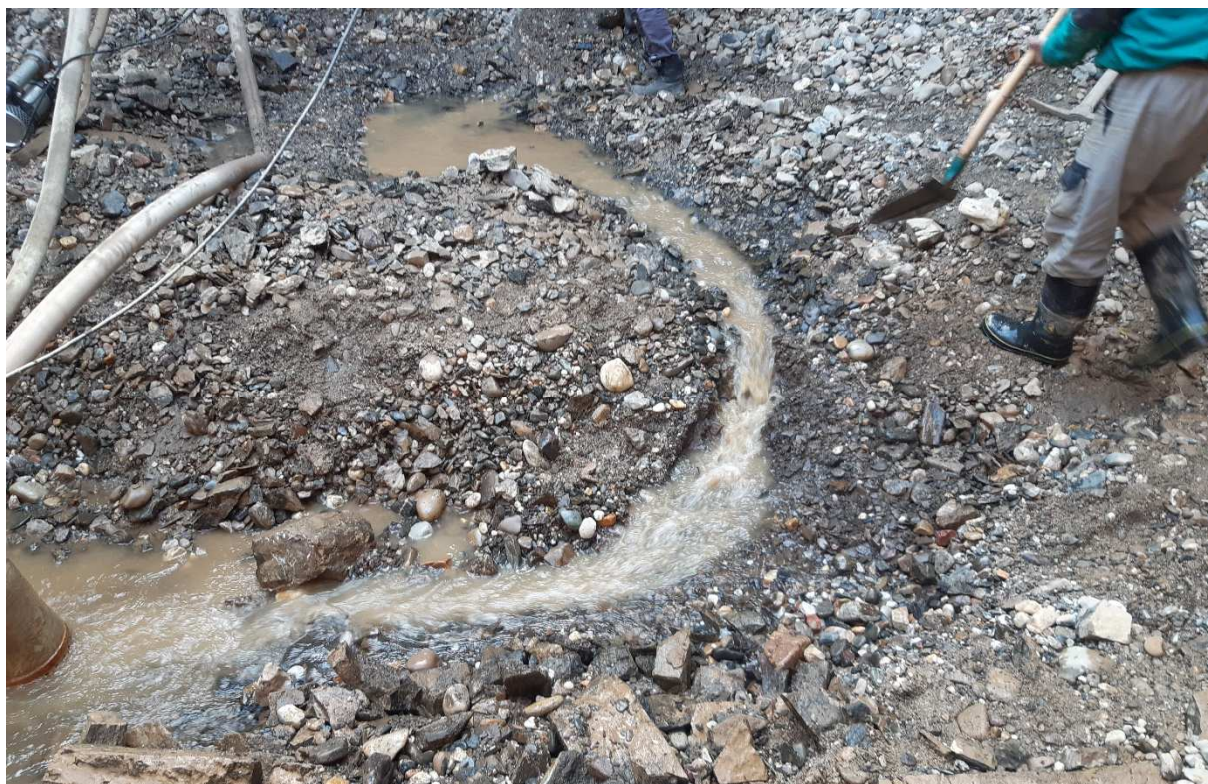
Obr.7 – sbíhání pramenů ve dně stavební jámy

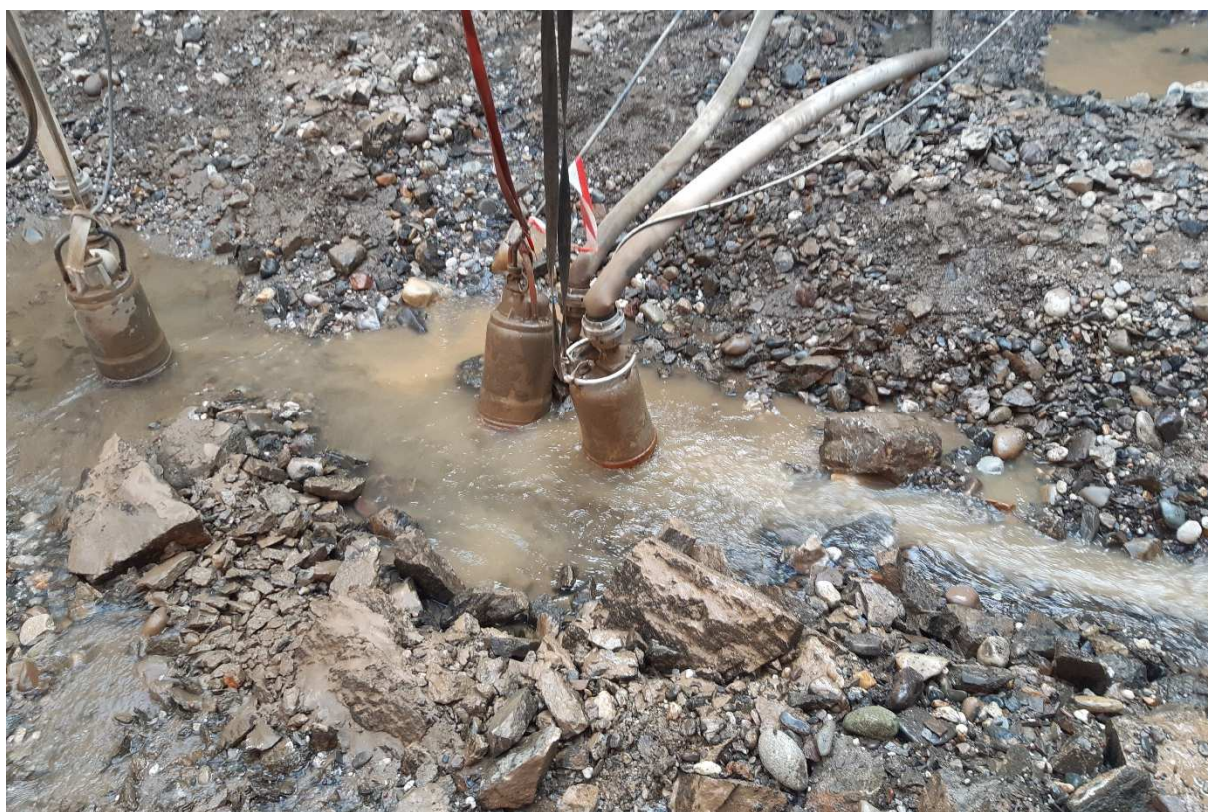
Obr.8 – sbíhání pramenů ve dně stavební jámy

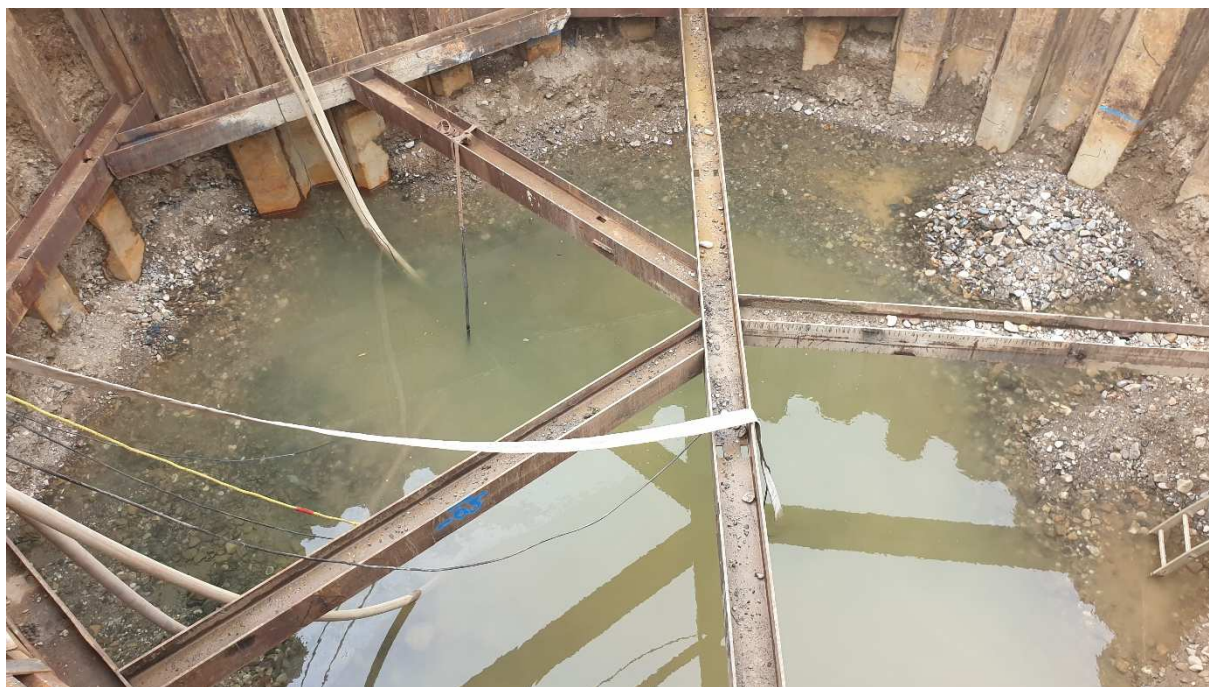
Obr. 1 – prosakující podzemní voda do stavební jámy, provedení rozpěrného rámu.

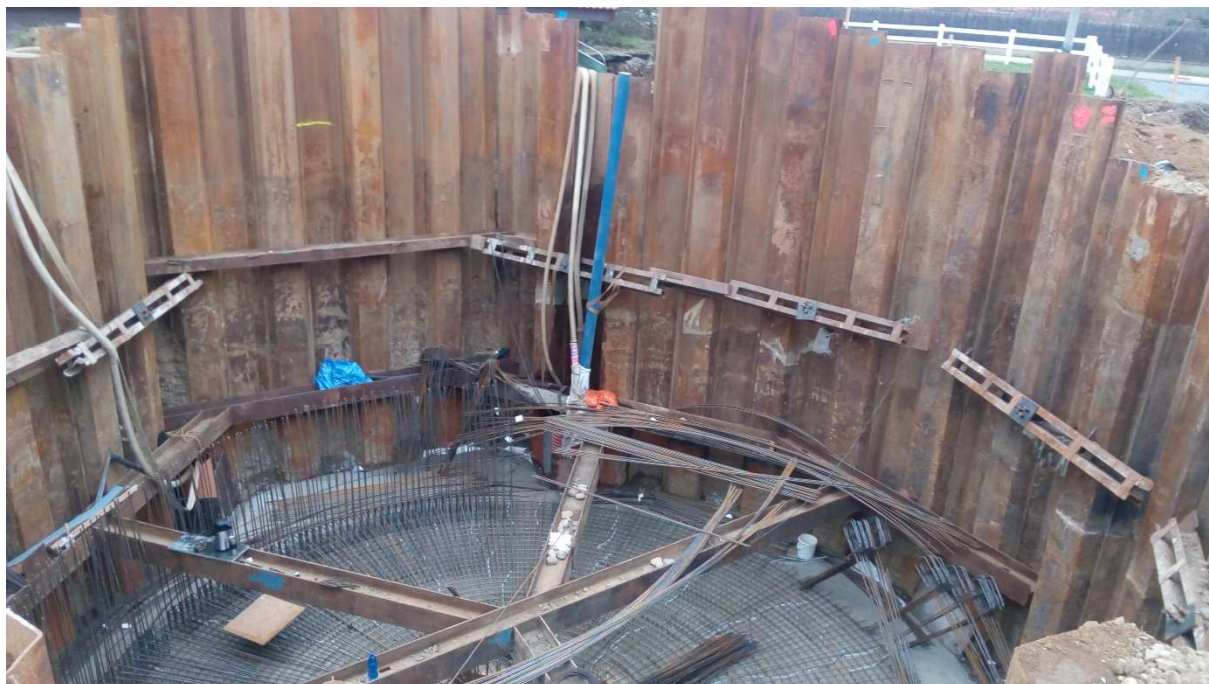
Obr. 2 – provedení betonáže podkladního betonu až ke štětovnicové stěně, vázání výztuže desky dosazovací nádrže.

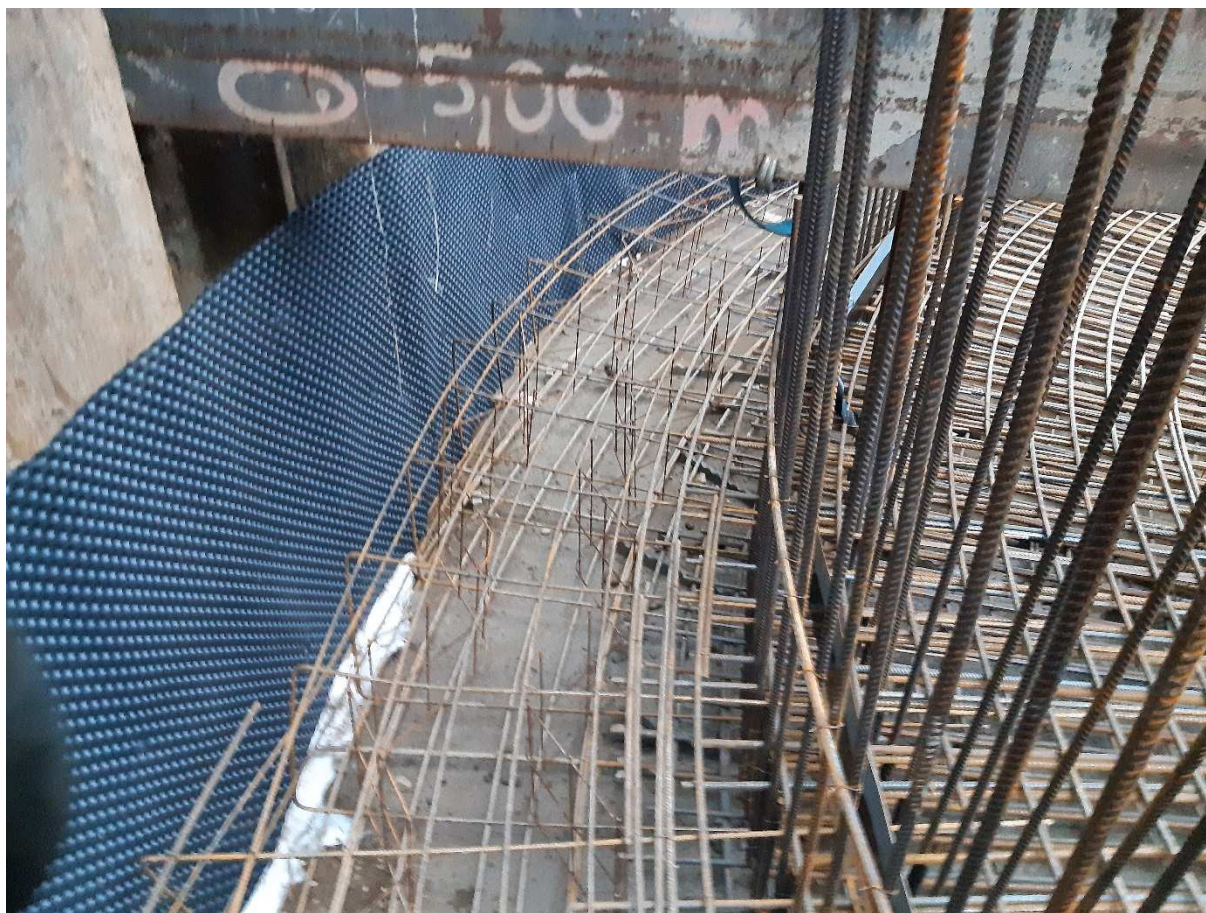
Obr. 3 – vázání výztuže protivztlakového límce

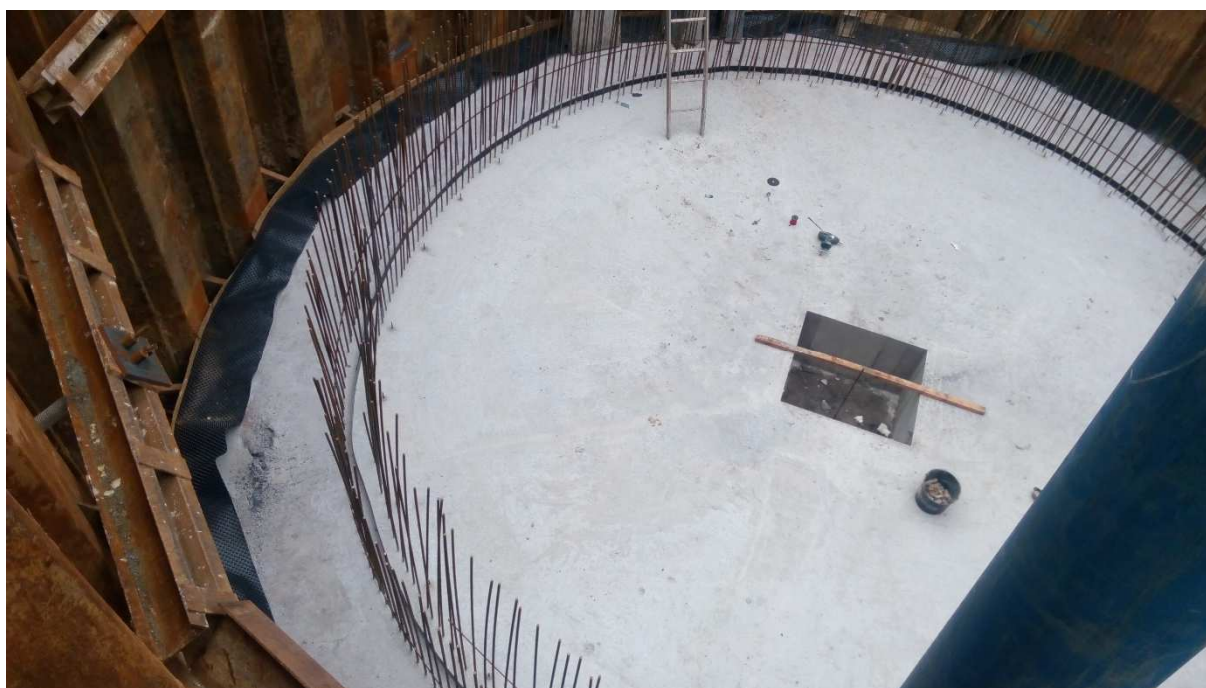
Obr. 4 – provedení betonáže desky dosazovací nádrže až ke štětovnicové stěně.

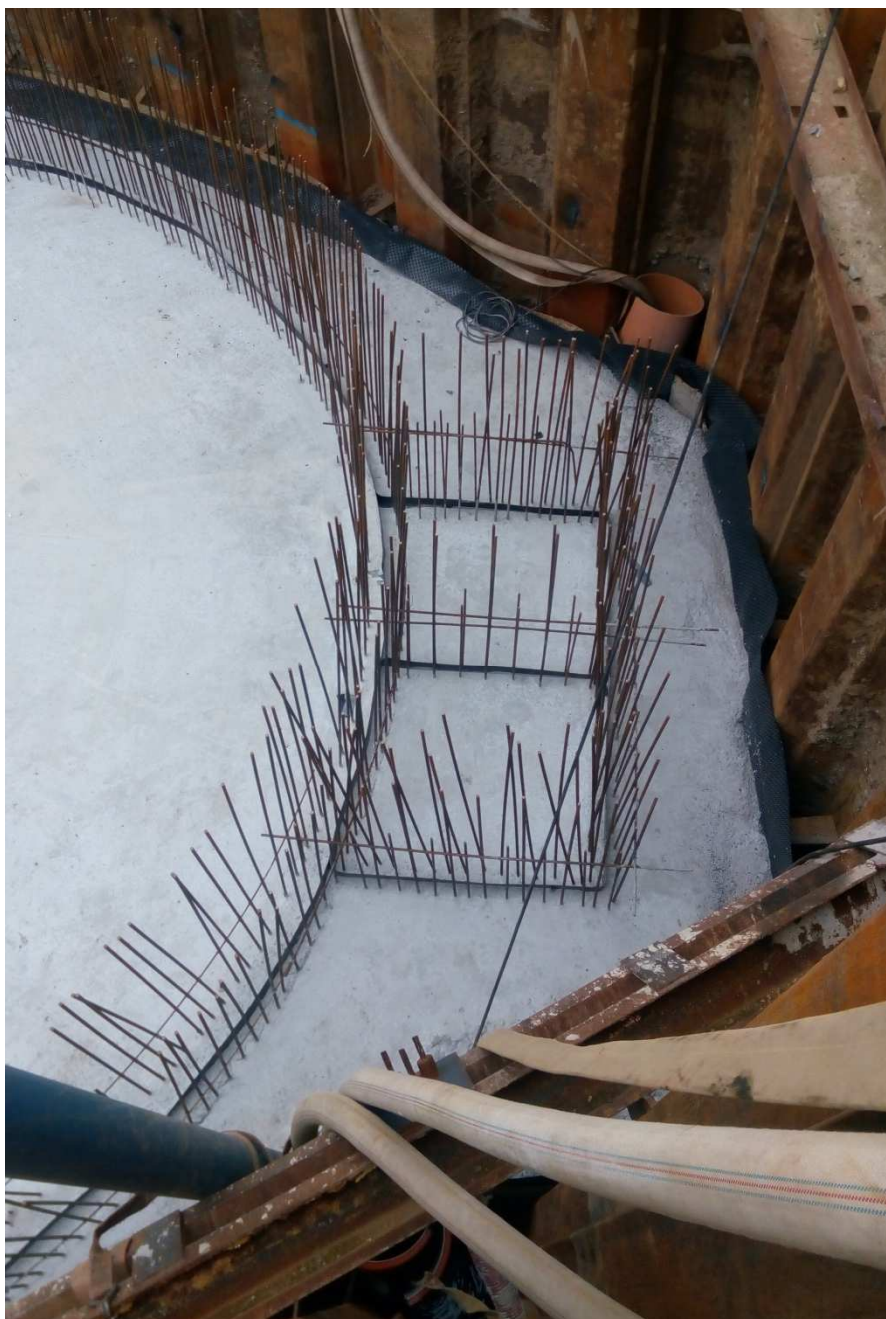
Obr. 5 – provedení betonáže desky dosazovací nádrže až ke štětovnicové stěně.
