## 03 Oprava povrchu MK Pelíkovice

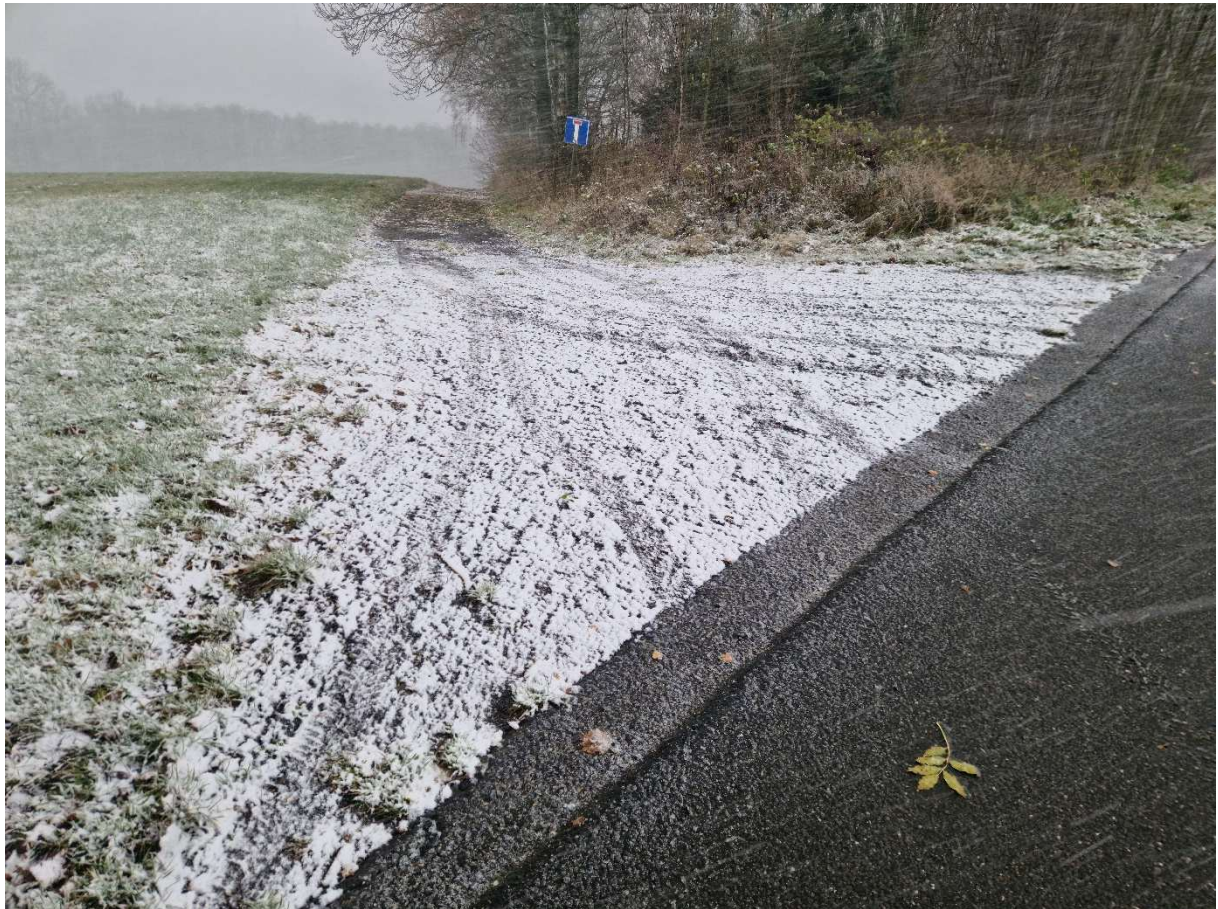
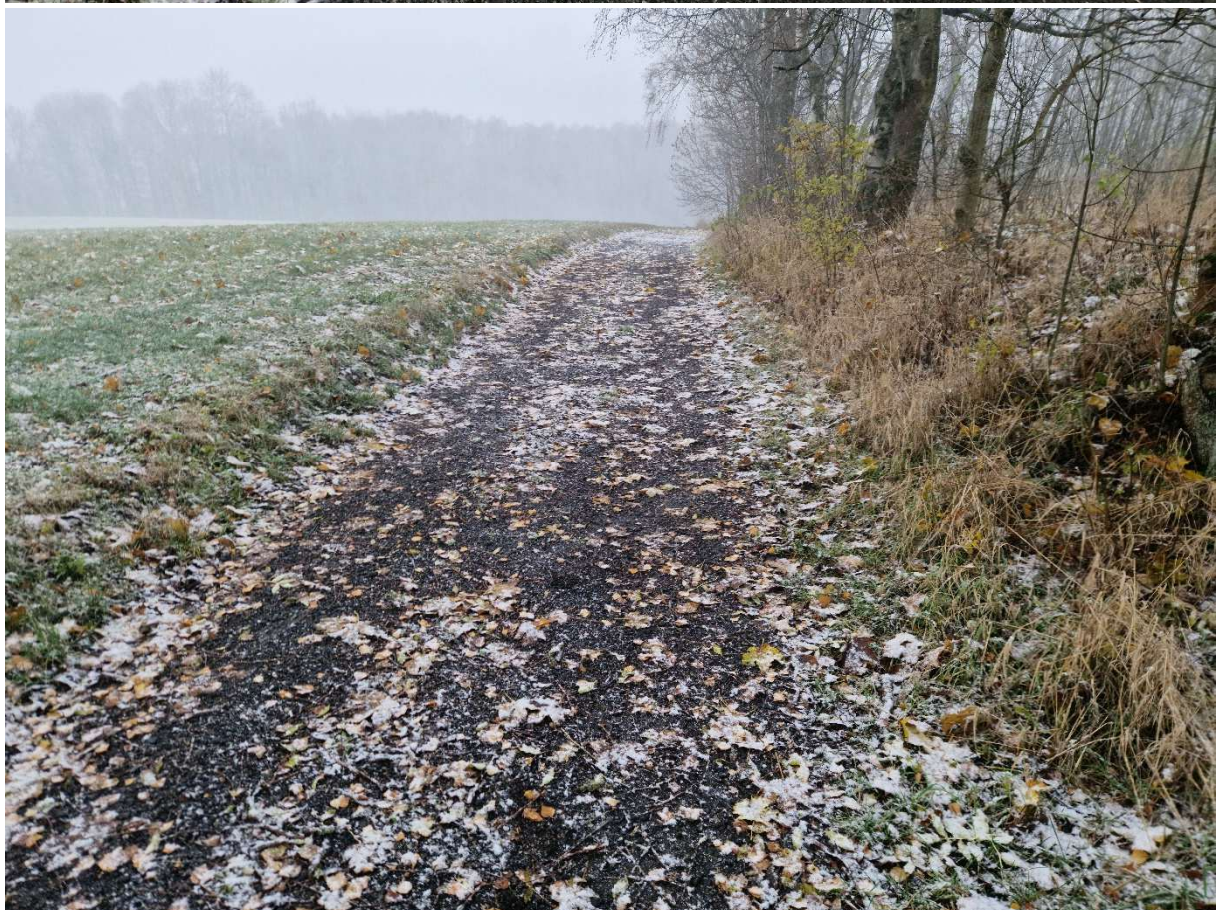
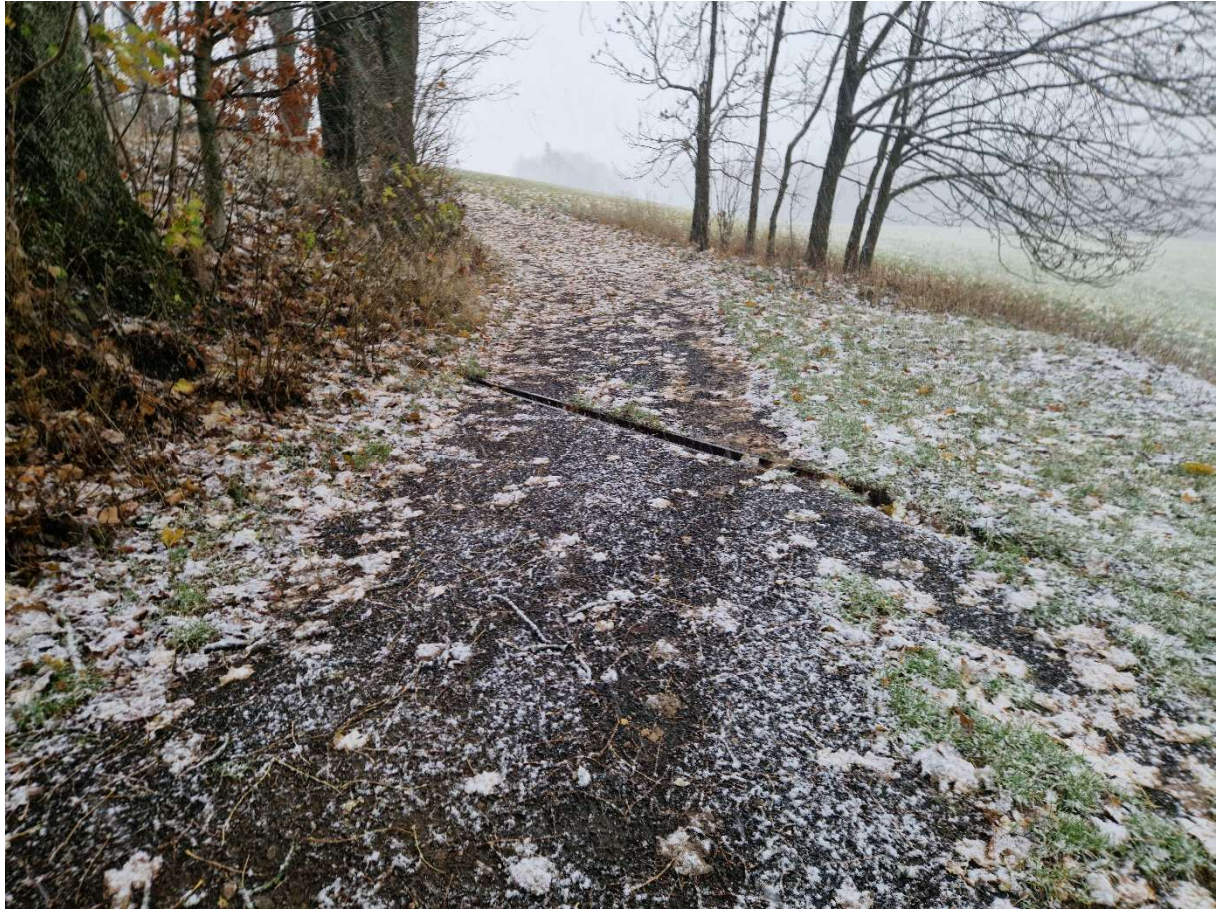
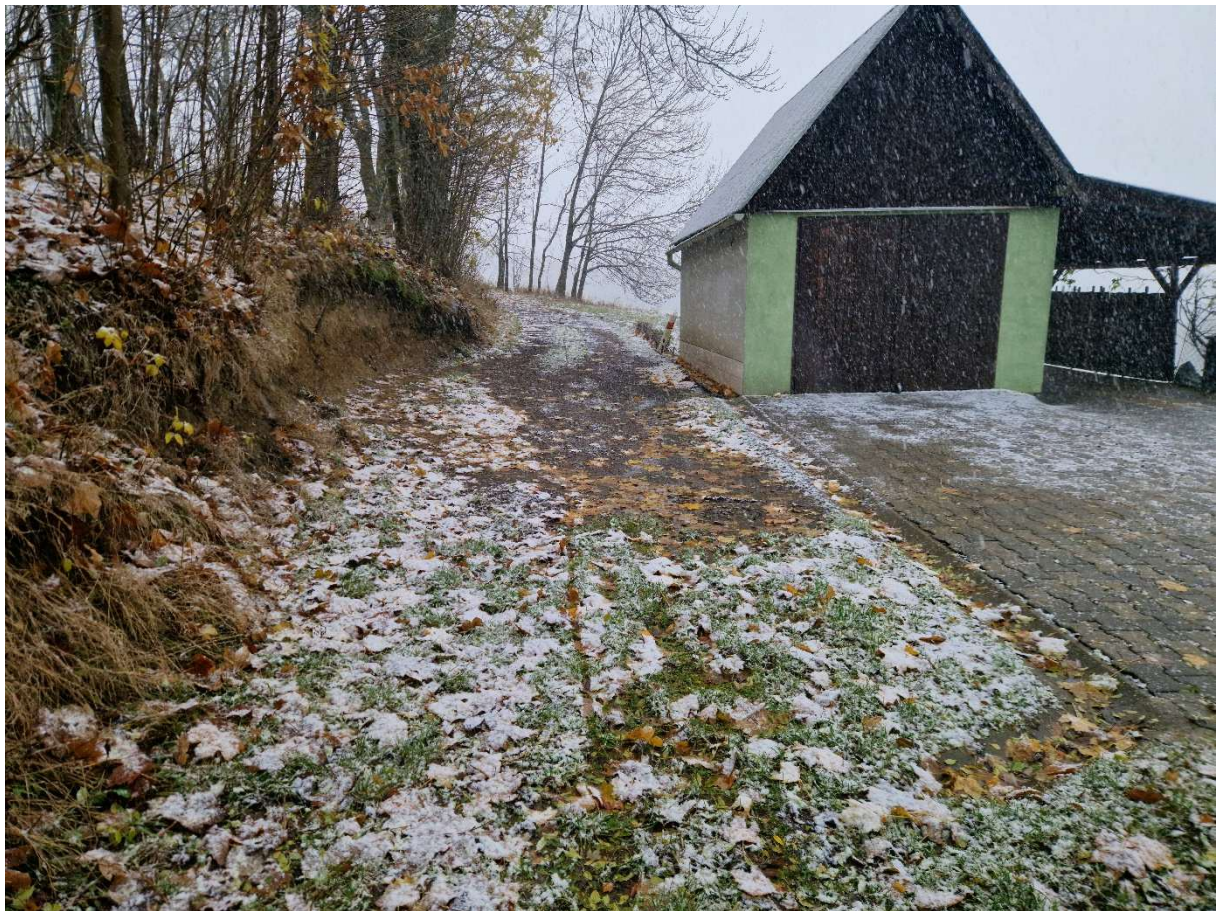
**Foto současného stavu:**

Komunikace v opravovaném úseku je v současné době bez asfaltového povrchu.

Práce jsou uvažovány při plné uzavírce dotčené ulice. Rozpočet uvažuje celoplošným doplněním ŠD a zhutněním. Pokládka jedné vrstvy AHV ACO. Komunikace se napojuje na navazující úsek. Dále se počítá s očištěním krajnic a znovu dosypáním krajnic včetně zhutnění. V rámci stavby se demontují a znovu osazují dva ocelové svody napříč komunikací.
