zakázka: Prohlídka nosné konstrukce zimního stadionu Pelhřimov

## VYJÁDŘENÍ STATIKA

## TECHNICKÁ ZPRÁVA

## **Prohlídka zimního stadionu Pelhřimov**

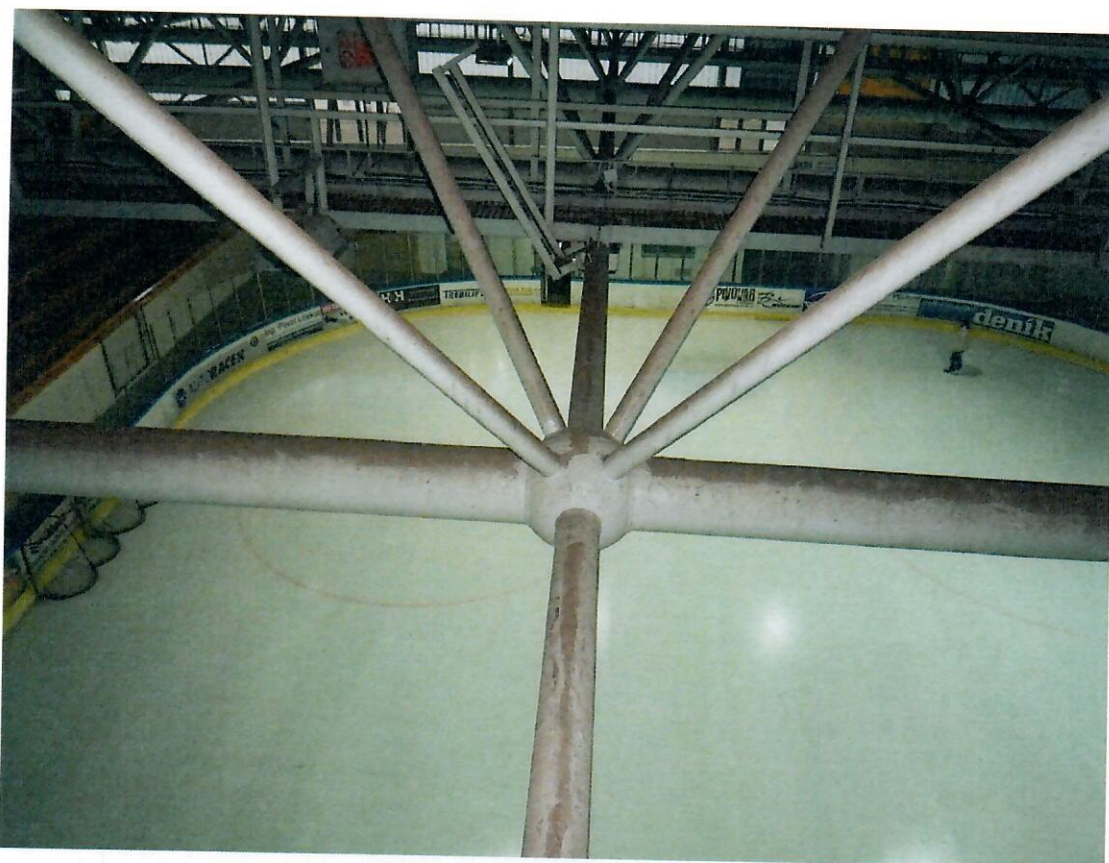
Obr. č. 1: Pohled do konstrukce z revizní lávky v r. 2013.

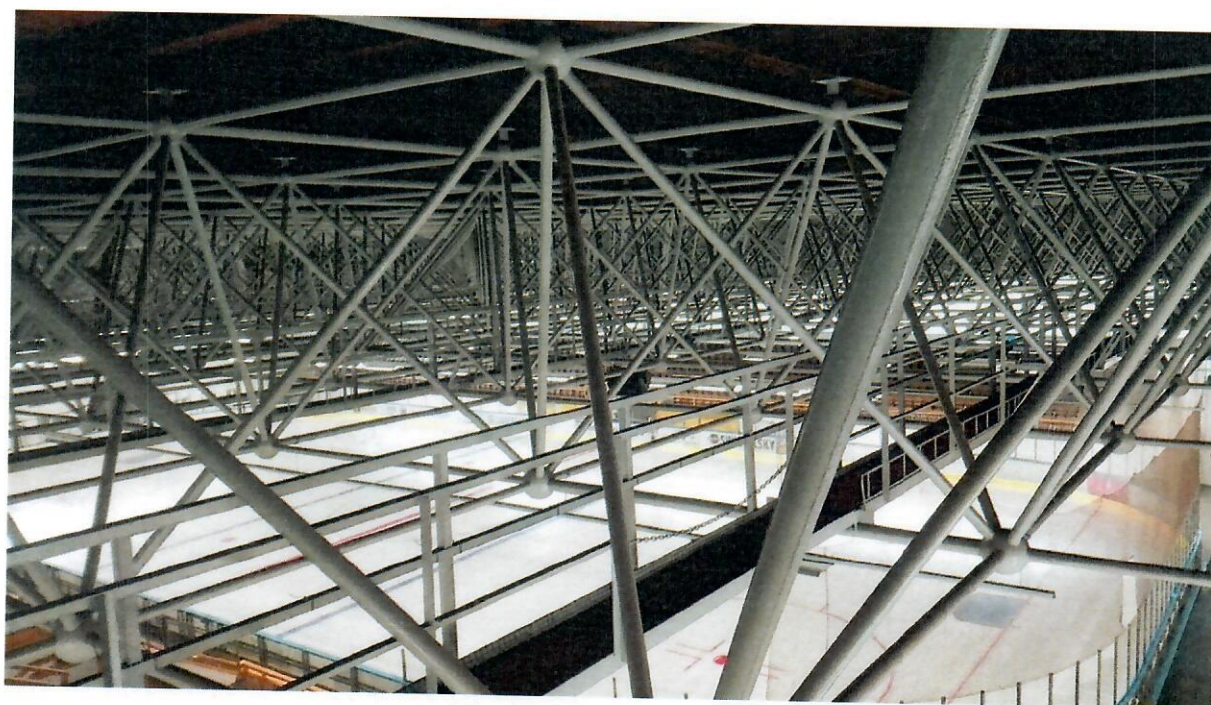
Obr. č. 2: Pohled do konstrukce z revizní lávky v r. 2019. Patrný je celkově lepší stav nátěrů po opravách doporučených v r. 2013 (foto z prohlídky 14. 8. 2019).

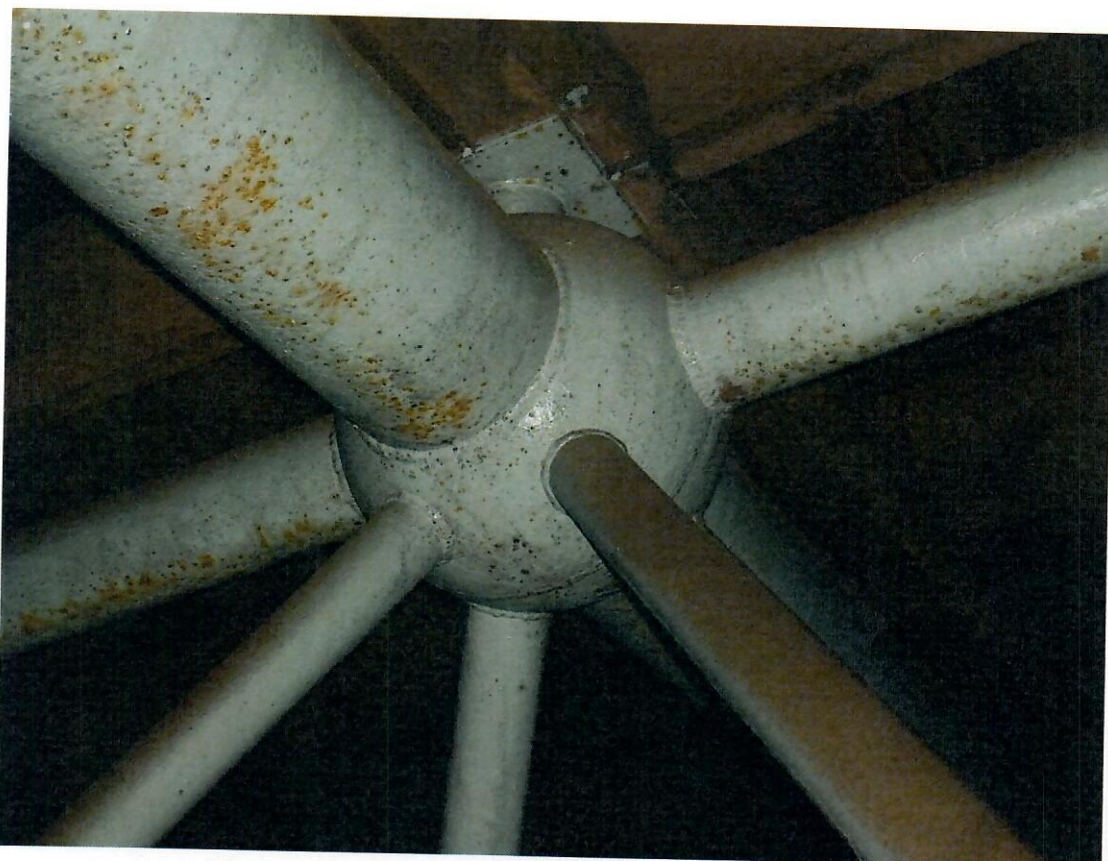
Obr. č. 3: Styčník nad ledovou plochou v r. 2013.

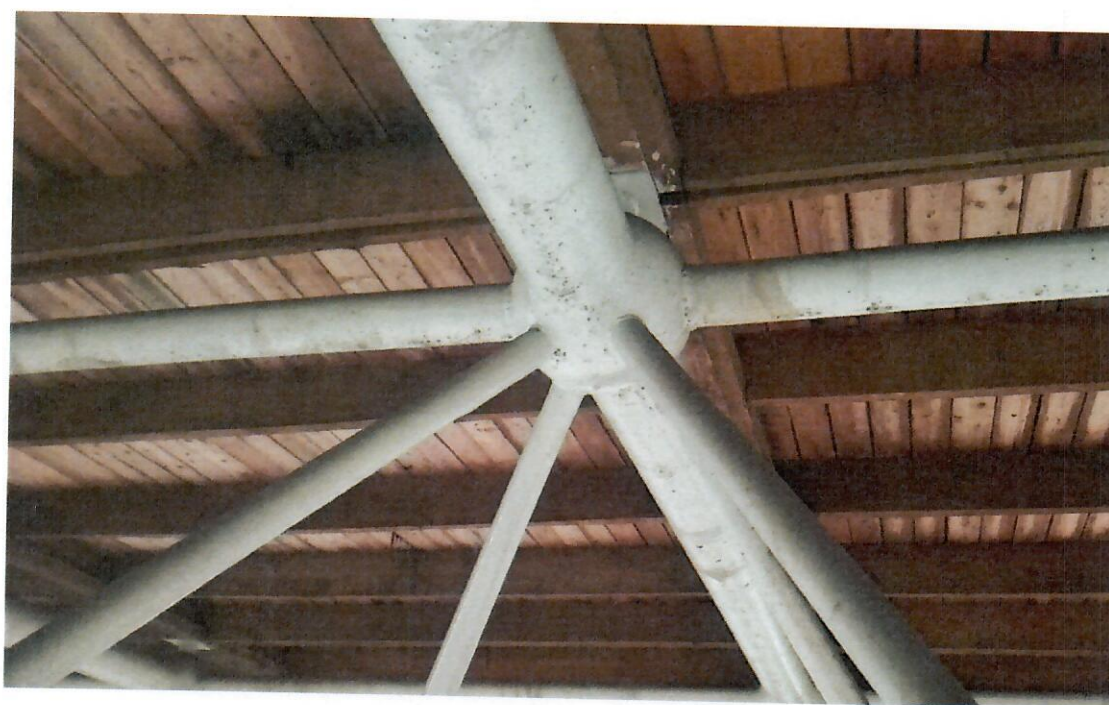
Obr. č. 4: Styčník nad ledovou plochou v r. 2019. Patrné je obnovení nátěrů (foto z prohlídky 14. 8. 2019).

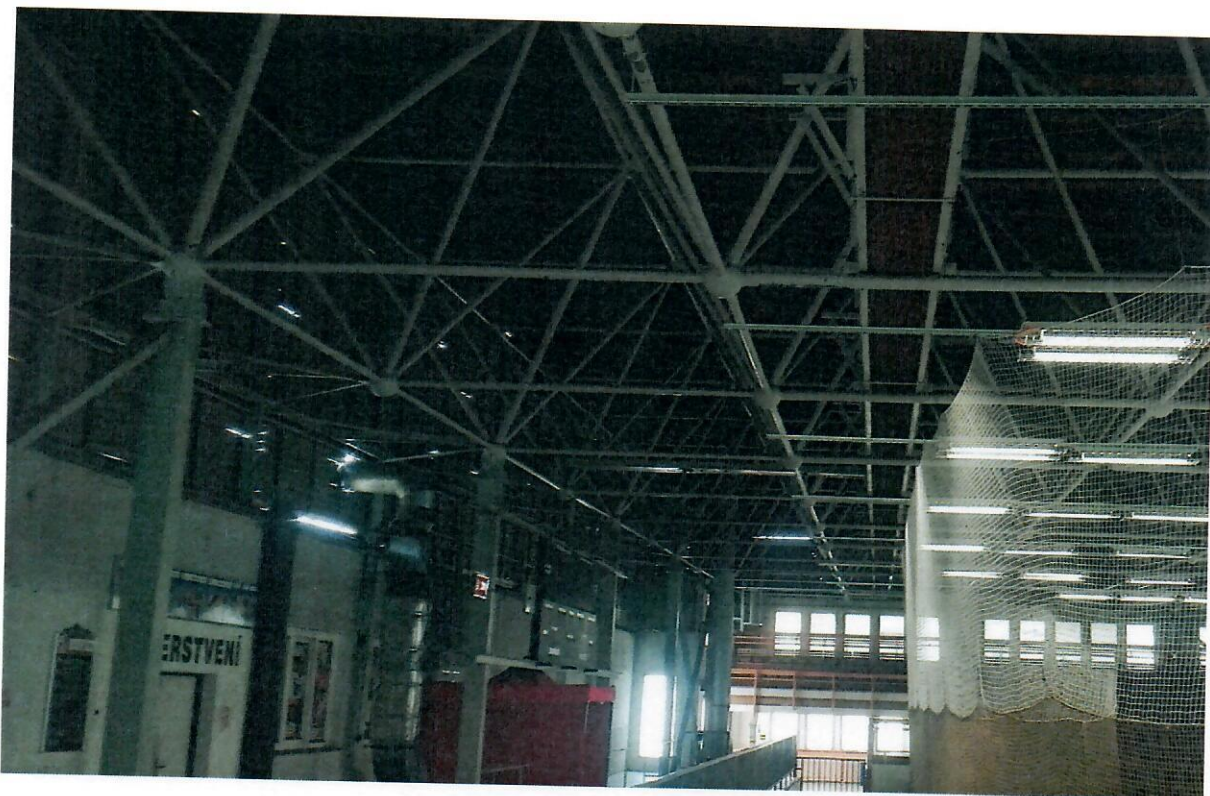
Obr. č. 5: Lokální odlupování nátěru v korozně méně exponovaném jihovýchodním rohu konstrukce, které je možno opravit v rámci budoucích oprav nátěrů (foto z prohlídky 14. 8. 2019).

2) Pravidelně budou správou areálu kontrolovány z tribun a revizních lávek nátěry, a to 1x ročně. V případě, že budou nátěry degradovány, nebo bude zjištěna přítomnost koroze na konstrukci, budou nátěry obnoveny kompatibilními nátěry dle ČSN EN ISO 12944-4 tak, aby splňovaly požadavek pro stupeň přípravy povrchu P St 2. Očekávaná životnost nátěru bude vysoká (H) dle ČSN EN ISO 12944-1 (tj. více než 15 let). Pro takové účely jsou dle ČSN EN ISO 12944-5 vhodné například nátěry na bázi alkydů, akrylátu, chlorkaučuku, polyvinilchloridu, epoxidů, polyuretanu, nebo ethylsilikátu. U běžně užívaných systémů půjde o 3 vrstvy nátěru.

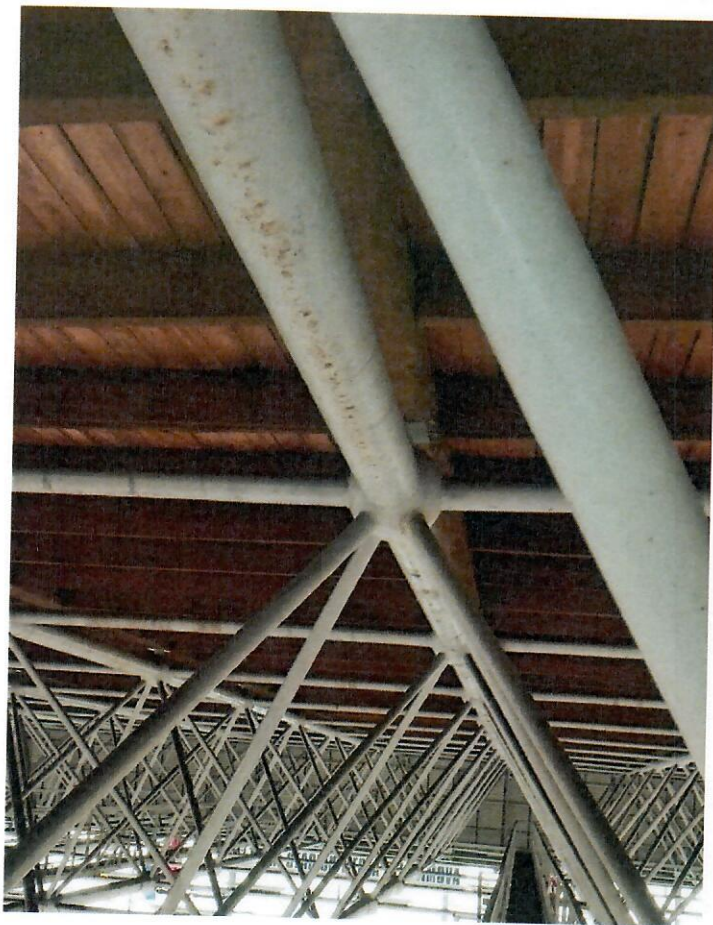
Obr. č. 6: Drobné korozní poškození na spod. líci horního rastru trubek, které zatím nevyžaduje zásah (foto z prohlídky 14. 8. 2019).
