# **Mašovice 04 - Stará Bohyně**

## **MIMOŘÁDNÁ PROHLÍDKA**

Objekt: Most Malšovice ev.č.04 - Most Stará Bohyně

Datum provedení prohlídky: 27.7. 2021

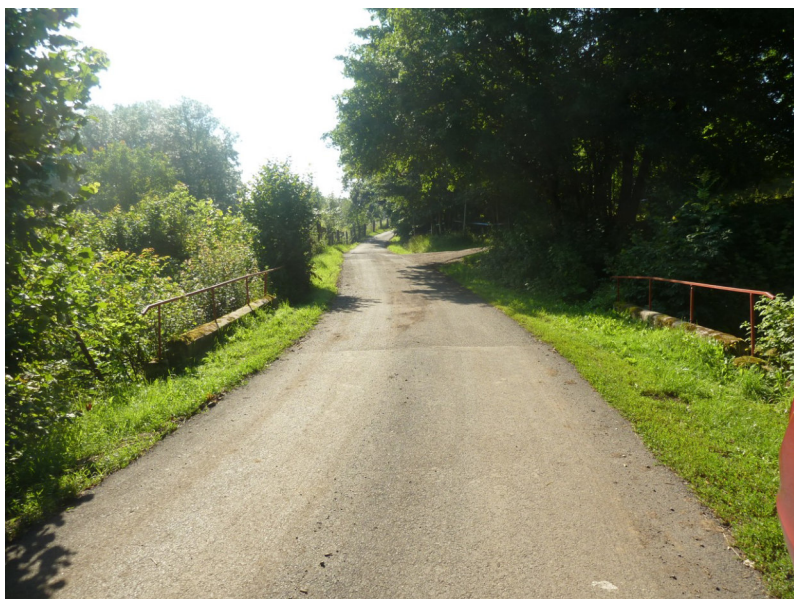
Celkový pohled zleva

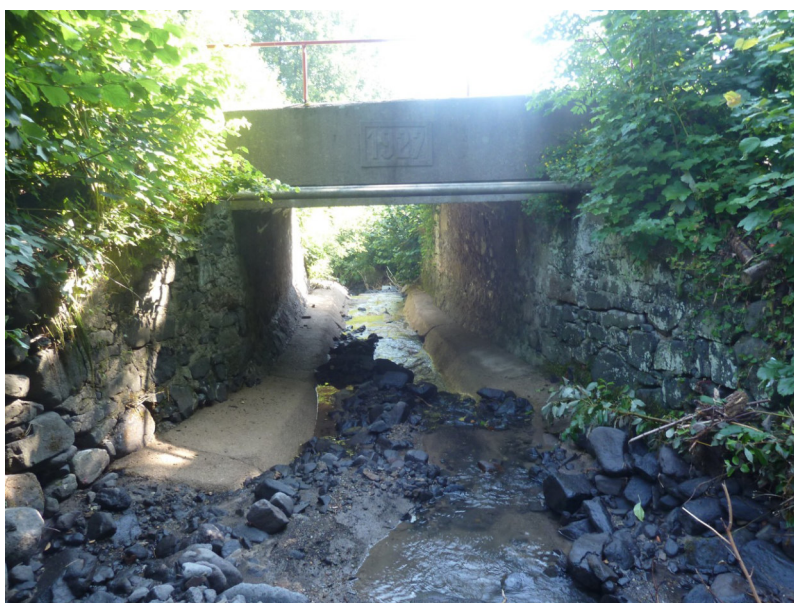
Pohled vtok

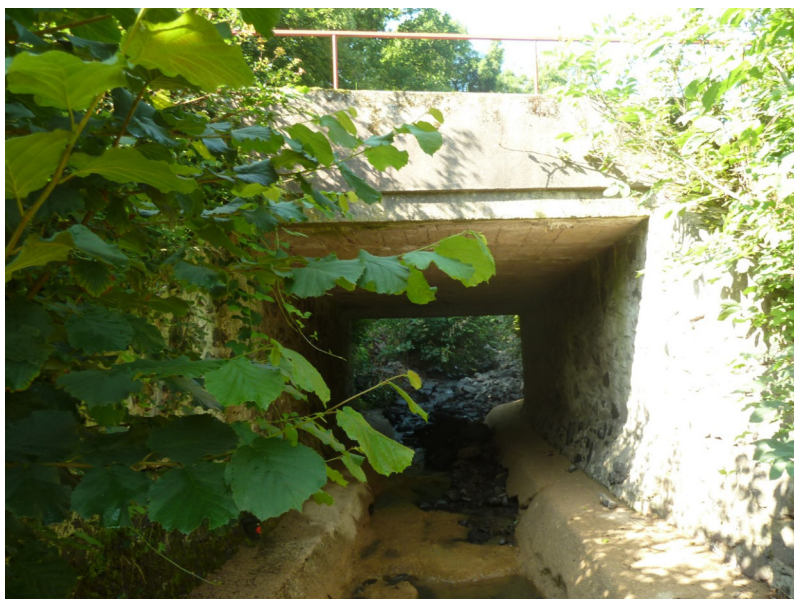
Pohled výtok

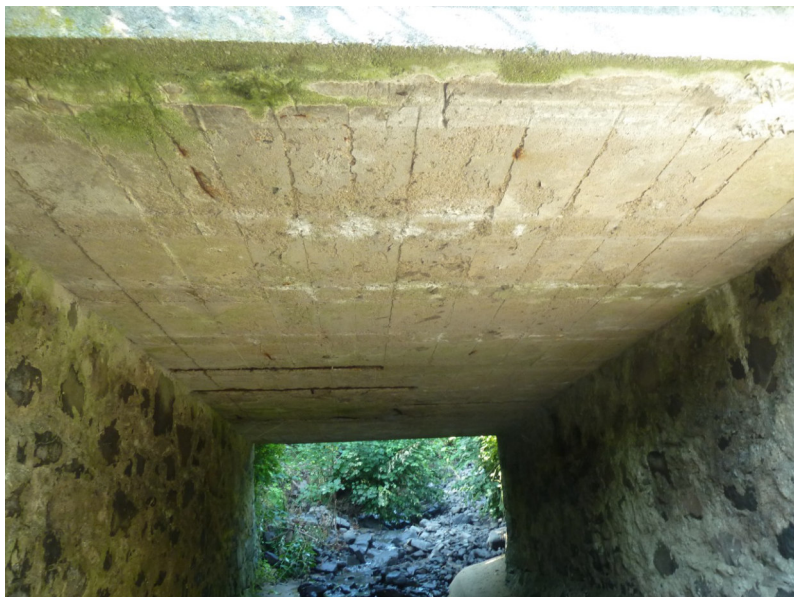
| 2.1 | Nosná konstrukce | Stopy po zatékání v podhledu nosné konstrukce, lokálně odpadlý beton u tuhých vložek a výztuže, koroze, více zatéká u levé opěry na výtoku. |

Podhled nosné konstrukce

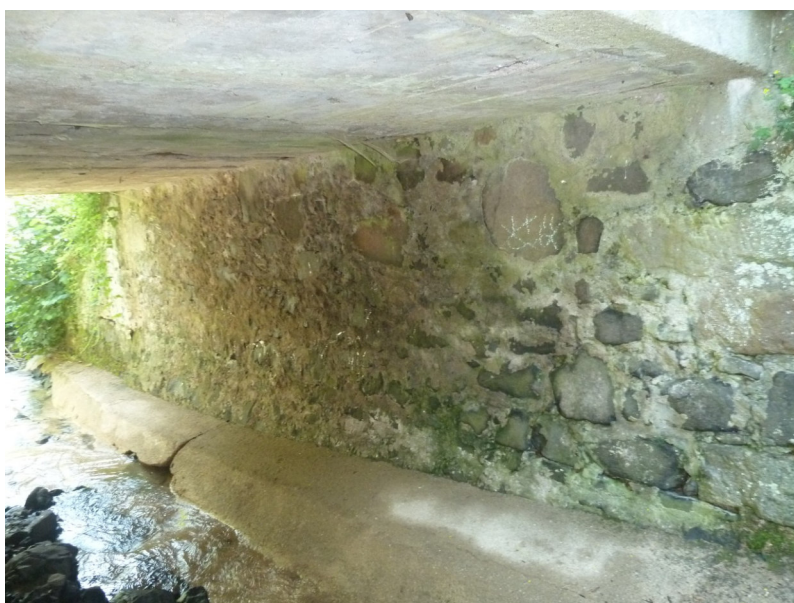
| 1.2 | Mostní podpěry, křídla, čelní zdi | V uložení zatéká na levou opěru. Podemletá předbetonávka opěr a křídel.<br><br>Na čelech uchycen mech.<br><br>Podemleté křídlo vlevo na vtoku, částečně rozpadlé.<br><br>Trhliny v křídlech na vtoku i výtoku. Trhliny v koruně křídla vlevo na výtoku.<br><br>U křídel vegetace, stromy a keře. |

Pravá opěra, poškozená předbetonávka opěr

- S ohledem na neznámou zatížitelnost a nutnost celkové rekonstrukce mostu omezit vjezd na most pouze pro osobní vozidla osazením značky B 13 3,5t.
- Odstranit naplaveniny u mostu a zpevnit vymleté koryto před mostem a poškozené koryto pod mostem, opravit přebetonávku opěr a křídel.

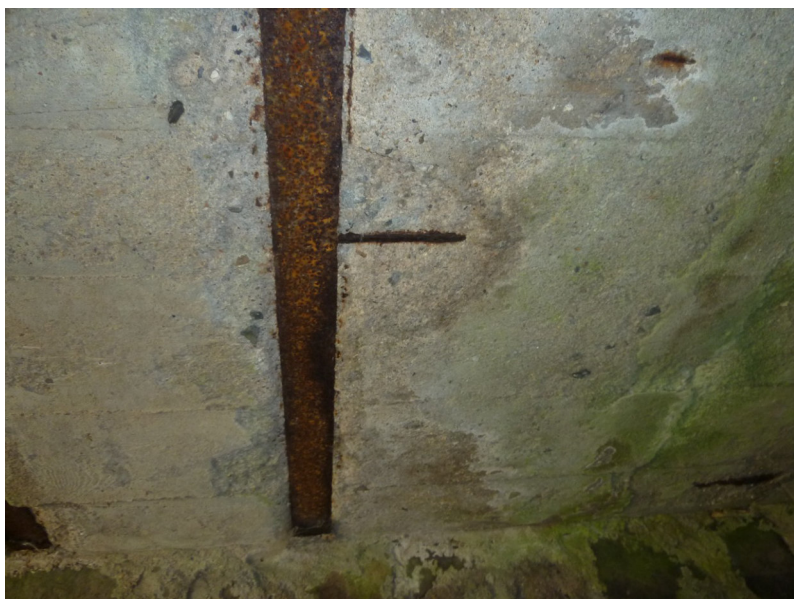
Detail podhledu nosné konstrukce

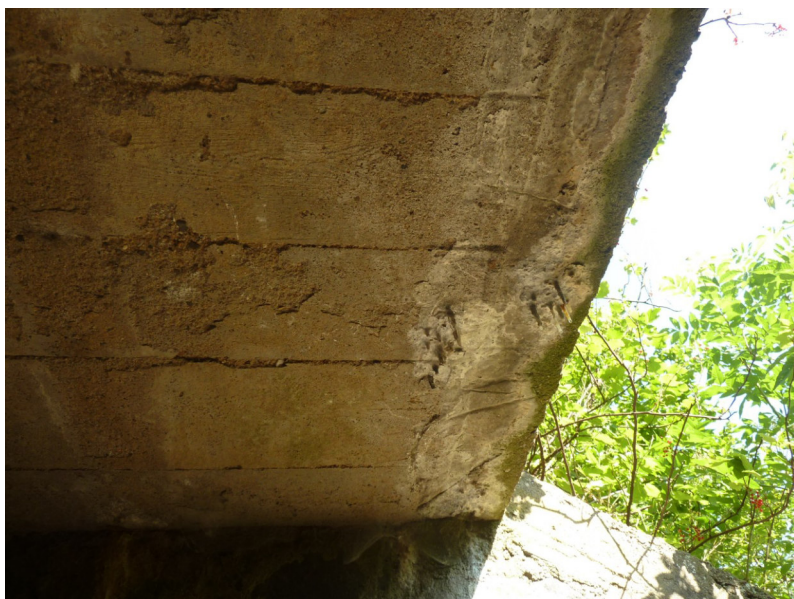
Detail pohledu nosné konstrukce na výtoku, zatékání formou vápenných inkrustací s krápníky

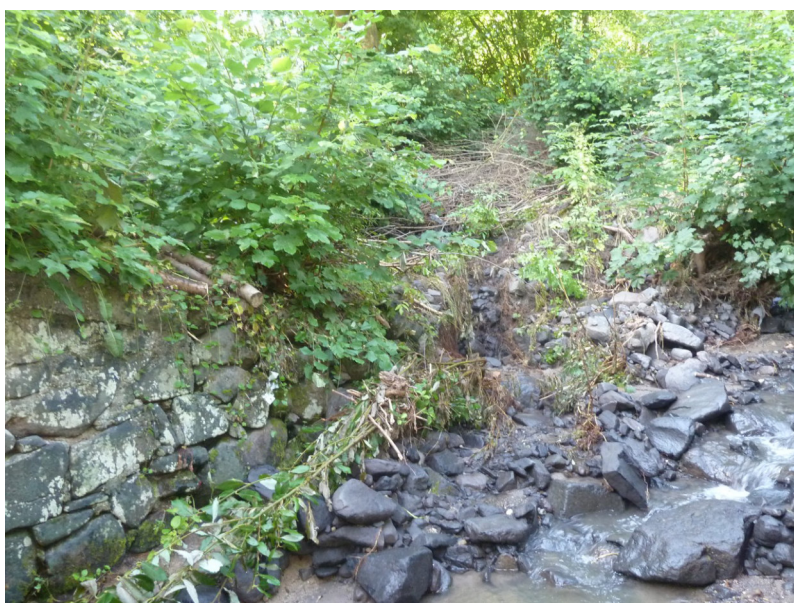
| 5.1 | Území pod mostem a přístupové cesty | Před, za a pod mostem naplaveniny i větší kameny po povodni.<br><br>Pod mostem poškozeno betonové opevnění koryta.<br><br>Na vtoku podemlety svahy u koryta. |

Křídlo vpravo na vtoku, vymletý svah za křídlem

- Sledovat stav křídel na vtoku (především po povodních), v případě zhoršení stavu přijmout příslušná opatření.

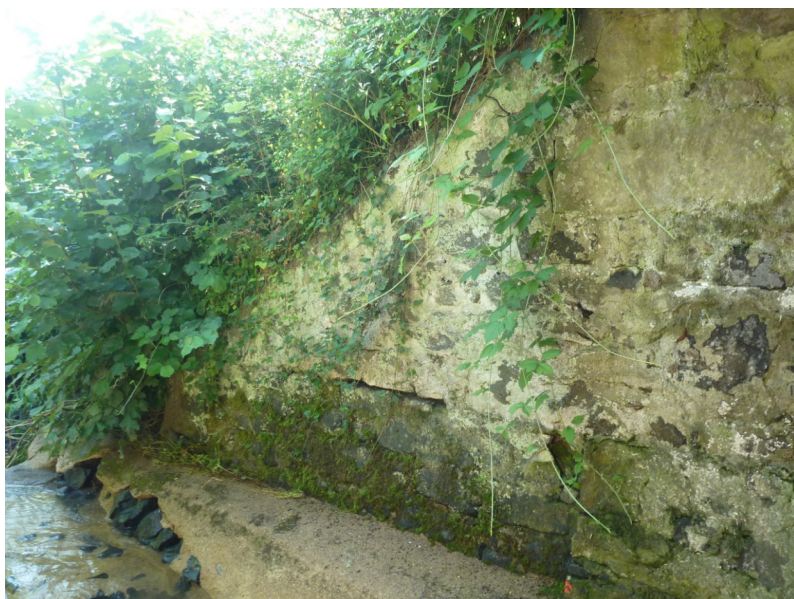
Křídlo vpravo na výtoku, trhliny v křídle, podemletá předbetonávka
