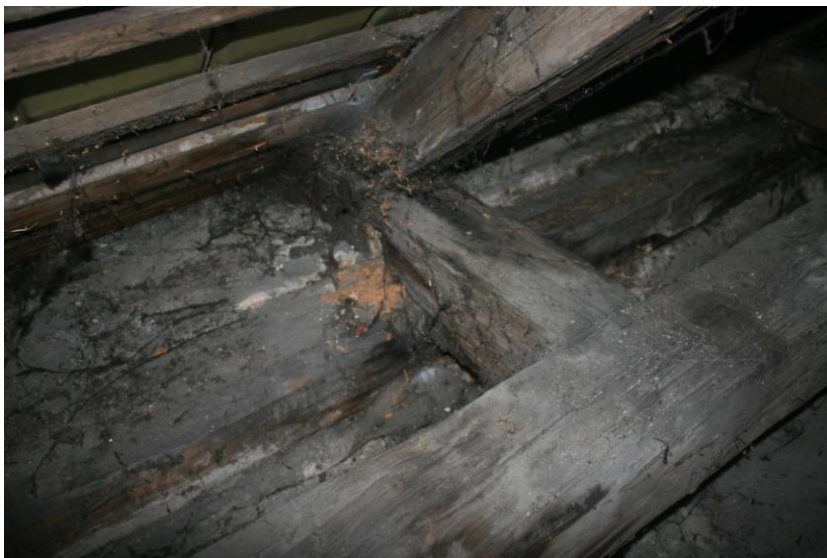
Obr. č. 1: Hluboce zahnilá pozednice a kráče.

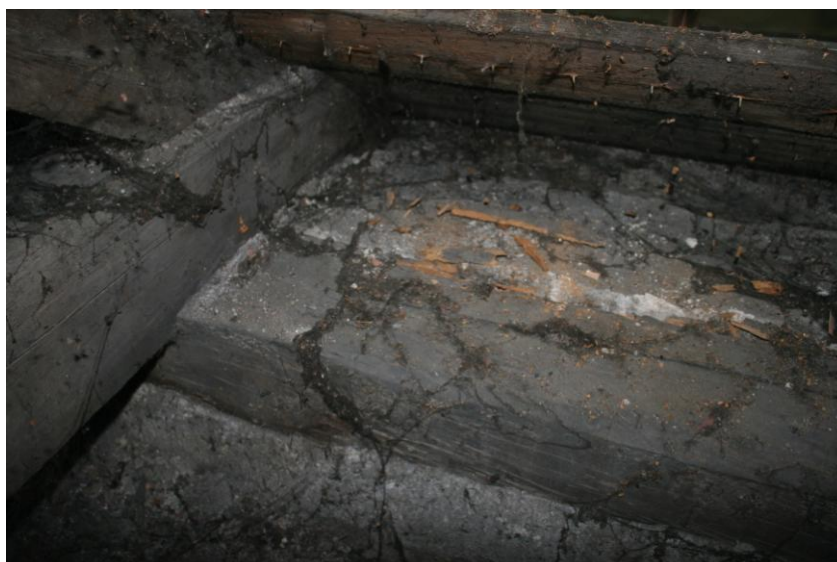
Obr. č. 2: Pozednice ze zadní strany je zahnilá – stav se musí ověřit při rozkrytí.

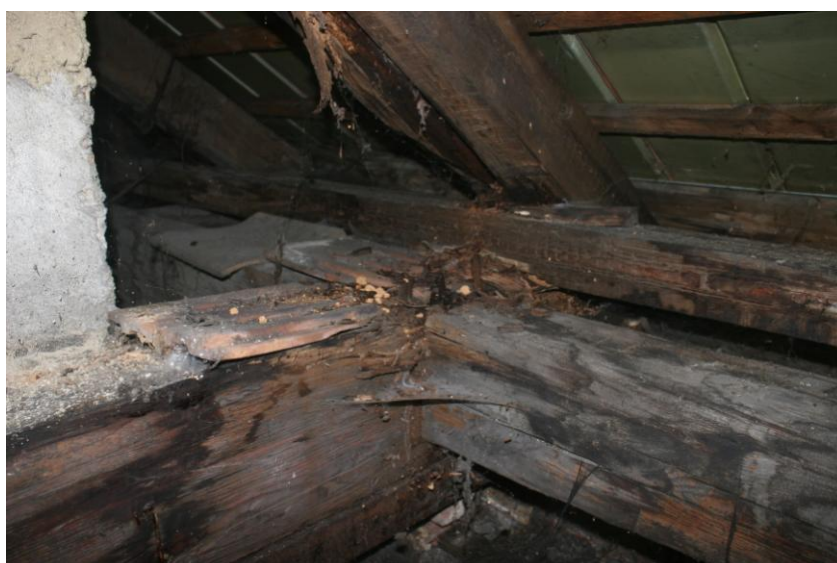
Obr. č. 3: Zhlaví vazného trámu a pozednice hluboce zahnilé již jednou opravovaný.

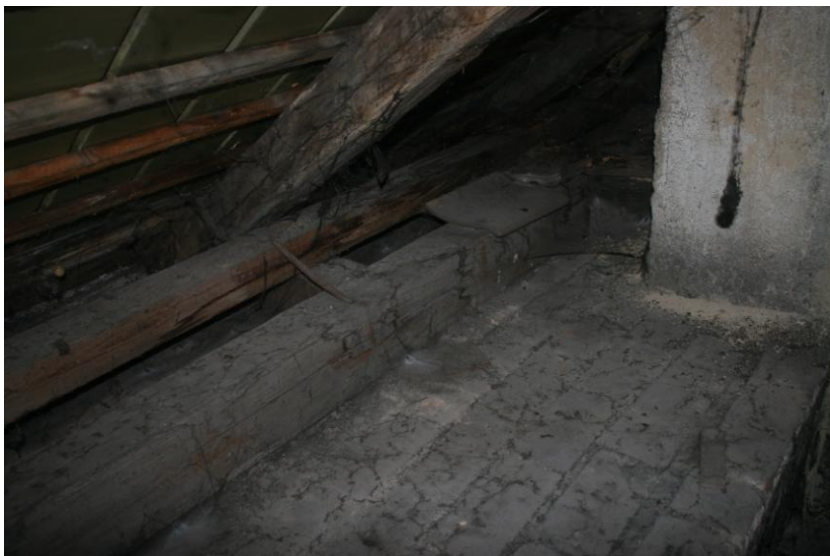
Obr. č. 4: Vsunuta patní vaznice v místě propadu.

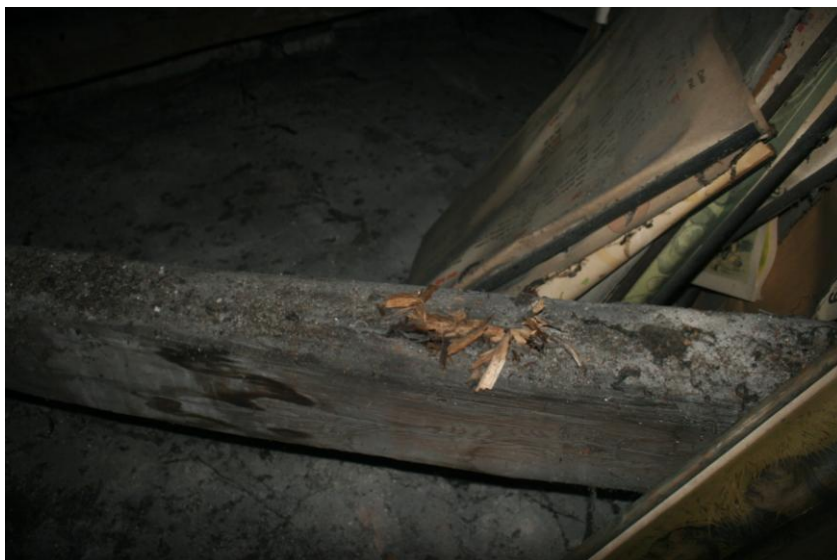
Obr. č. 5: Lokálně jsou trámy v místech zatékání zahnílé.

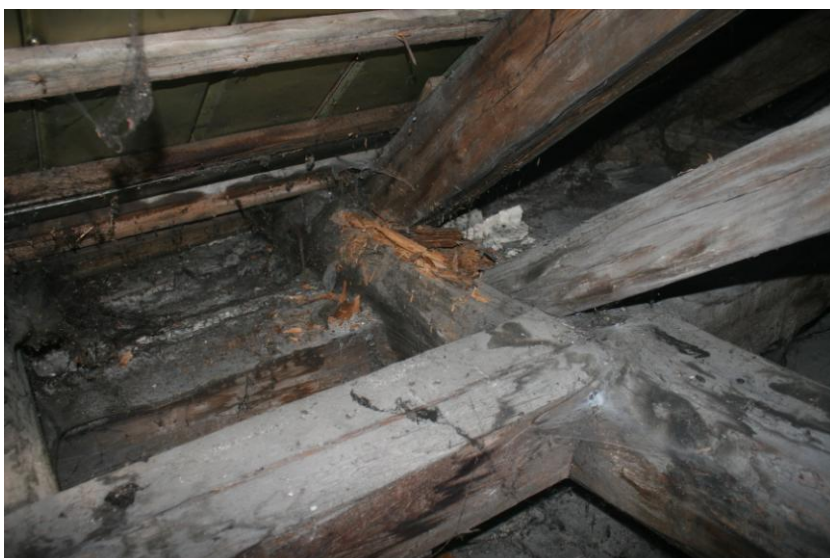
Obr. č. 6: Hluboká degradace spodní paty krovu.

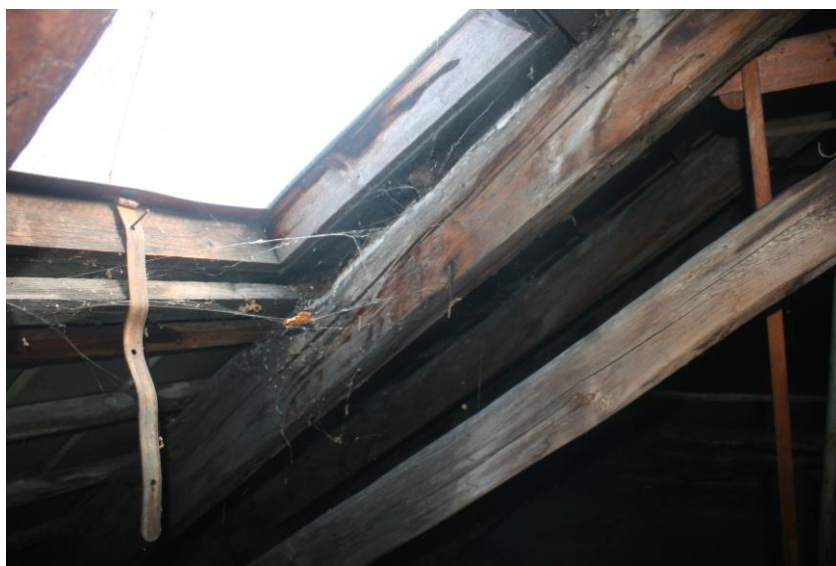
Obr. č. 7: Nejvíce zatéká kolem výlezáků.

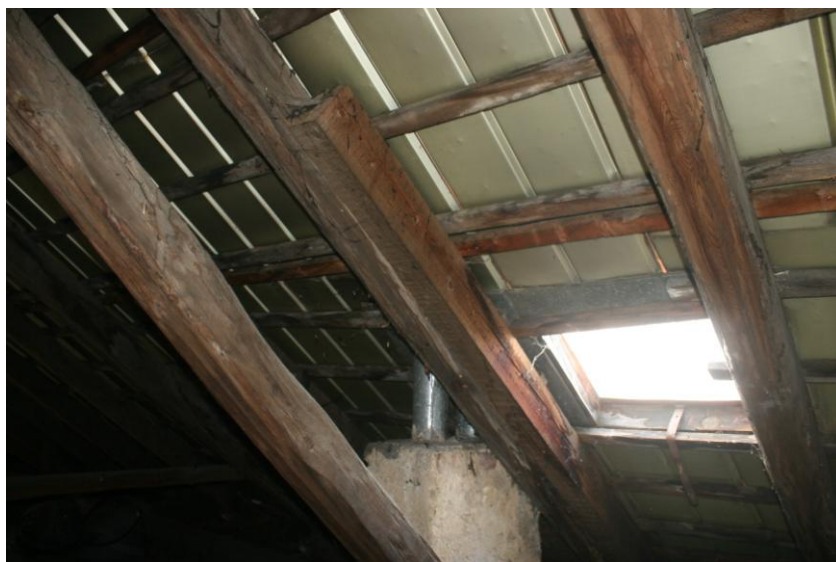
Obr. č. 8: Nově vložené příložky u degradovaných krokví.

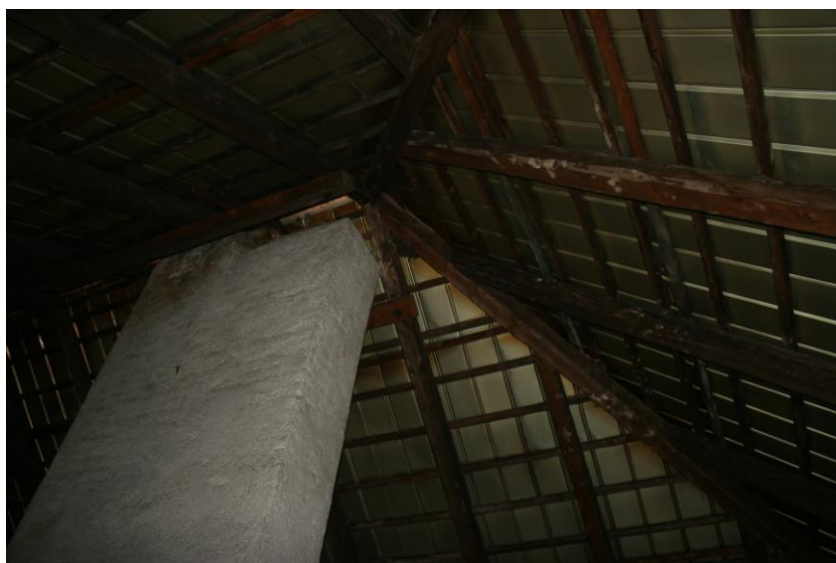
Obr. č. 9: Výměna krokví je našroubována ze spodní strany.

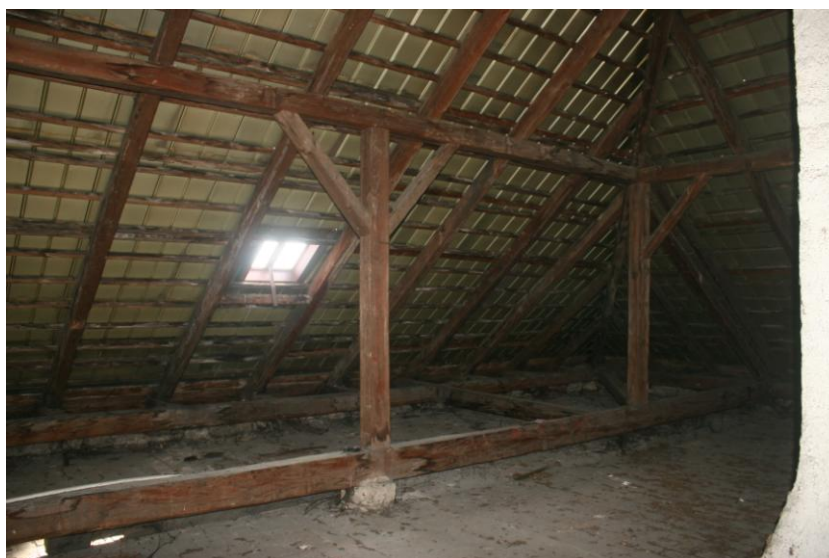
Obr. č. 10: Pohled do valby. Zcela chybí jakékoliv ztužení vaznic.

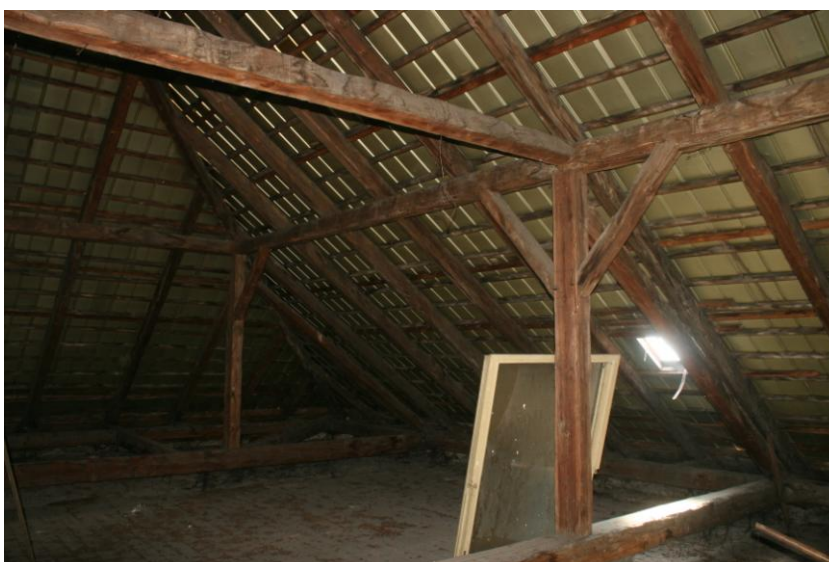
Obr. č. 11: Celkový pohled na konstrukci s rozpěrou vaznic. V konstrukci by chtělo přidat kleštiny.

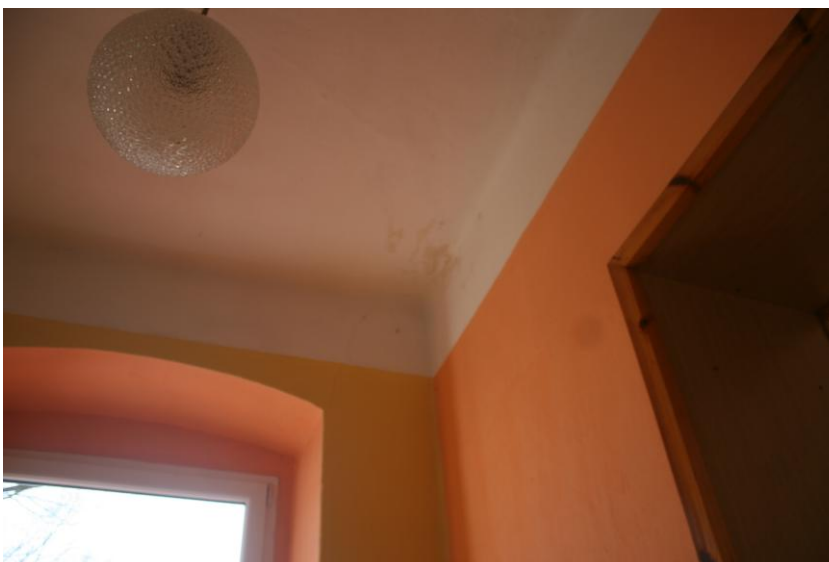
Obr. č. 12: Stopy po zatékání do stropů půdy z podhledu.

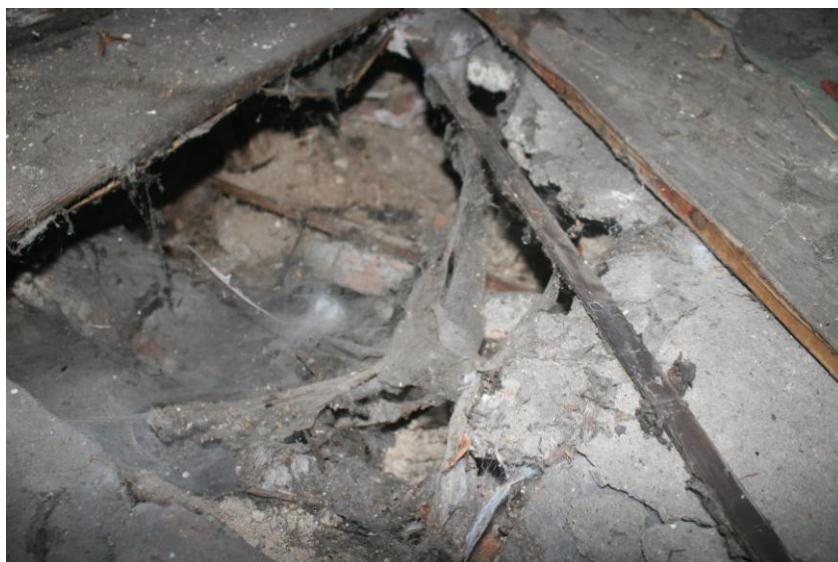
Obr. č. 13: Hluboce degradovaný stropní konstrukce a propad – dřevomorka.

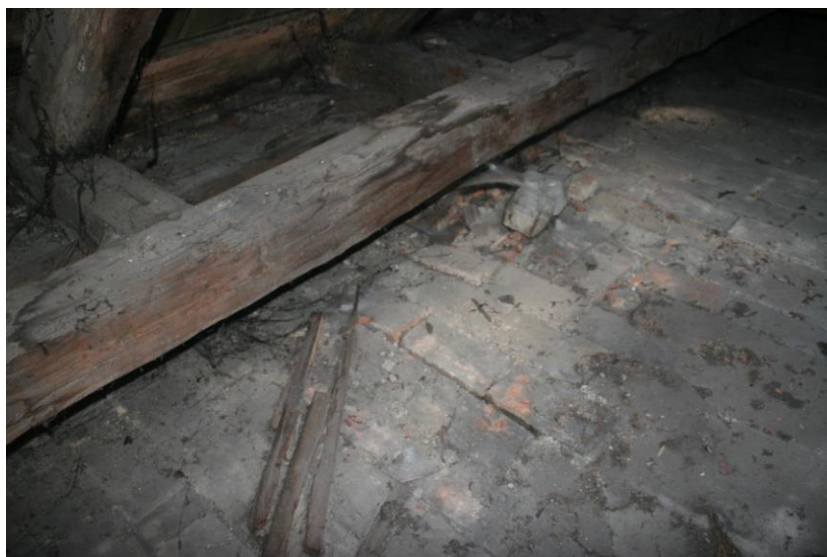
Obr. č. 14: Patrný propad stropní konstrukce půdy.

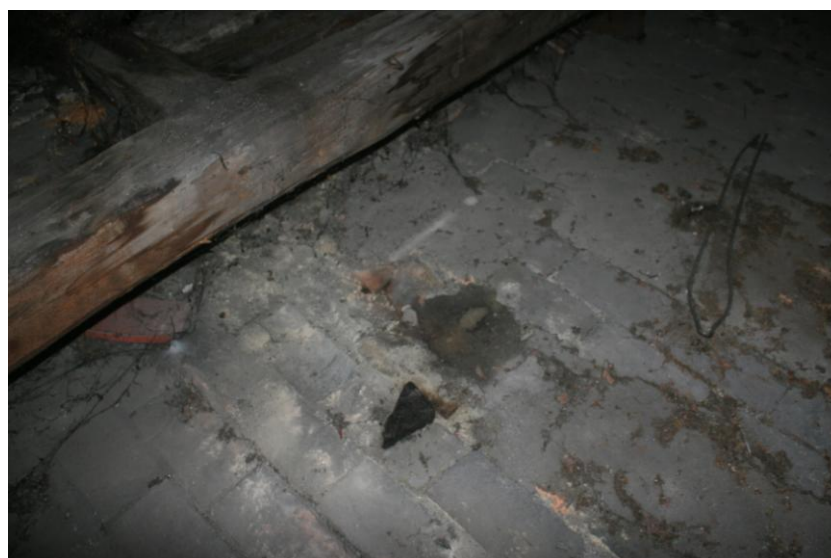
Obr. č. 15: Lokálně do konstrukcí zatéká!
