**Vranov u Brna**

**Oprava klenby kostela Narození Panny Marie**

**DPS – D.1.2 – Stavebně konstrukční řešení**

## **D.1.2.1 Technická zpráva**

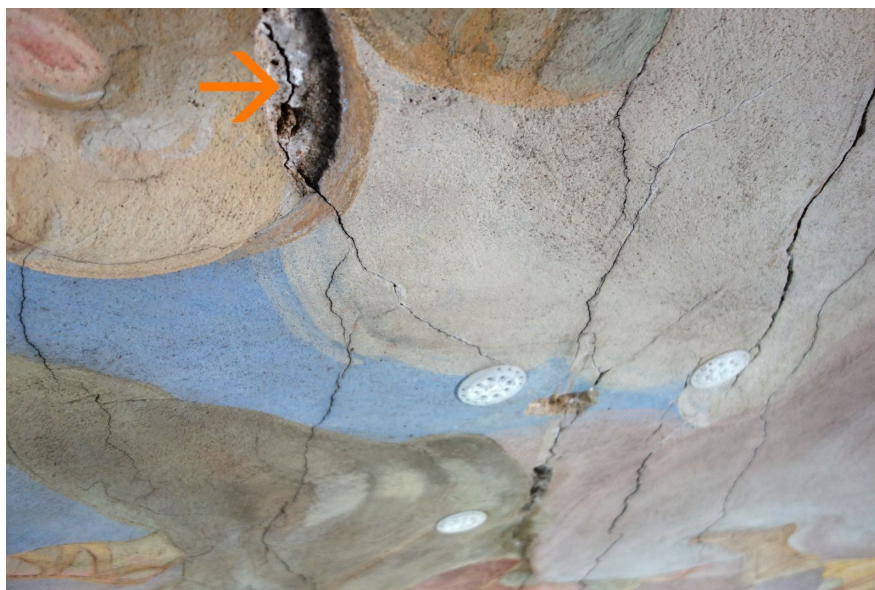
Kostel byl postaven v první třetině 17. století jako součást Paulánského kláštera. Krypta pod kostelem Narození Panny Marie ve Vranově u Brna byla budována později než stavba kostela. Stejně tak i freska, zdobící v současnosti klenbu kostela je pozdějšího data a některé úpravy pro ni svědčí o tom, že v té době se již zřejmě na stavbě projevovaly poruchy. Průčelí kostela je připnuto k lodi v prostoru krovu dvěma kovanými táhly, větrací otvory v klenbě byly zazděny a při podrobné prohlídce omítkových vrstev z lešení je vidět širší trhliny v původní omítkové vrstvě nežli ve vrstvě s freskou.

### *Širší trhlina v 1. vrstvě omítky*

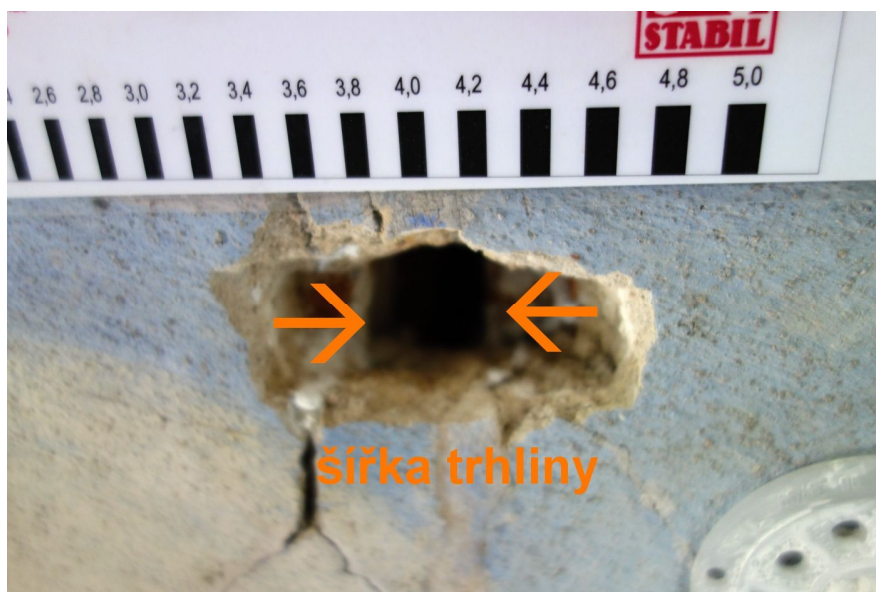
Dne 22. 7. t.r. jsem byl přizván k prohlídce kleneb z postaveného lešení za účasti restaurátorů při jejich kotevní injektáži fresky. Sondou bylo zjištěno, že trhliny ve vrcholu klenby mají šířku kolem 20 mm a jdou prakticky přes celou tloušťku klenby. Tato skutečnost se však jeví jako podstatná statická porucha, jejíž sanace je bezpodmínečně nutná a nemůže zůstat jen na restaurátorech.

*Šířka trhliny ve vrcholu klenby v sondě z lešení*

Jak vyplývá z výše uvedeného popisu, statické zajištění trhlin je nutné a k tomu je třeba zajistit provádění kvalifikovanou firmou. Vzhledem k povaze problému je přitom jasné, že strojní injektáž lze pro tento případ určitě vyloučit. Navrhujeme provádět injektáž ručními pneumatickými „mazacími“ lisy, známými lidově pod pojmem „dekalamitka“. Vrtání bude prováděno zespodu bez přiklepu diamantovými vrtáky přes celou tloušťku klenby a vlastní injektáž pak shora z prostoru půdy za předchozího utěsnění trhliny a podepření dotčené části fresky přes filc s opřením na celoplošné lešení, které je pro práci restaurátorů nutné. V součinnosti s restaurátory budou vybírána místa vrtů mimo figurální motivy fresky za dodržení podmínky vzdálenosti vrtů do 450 mm. Podle rozsahu odkrytí v místě vrtů budou osazeny do trhlin zespodu dubové klínky, vrtání i celou injektáž přitom provádět ve třech etapách tak, aby nebyla ohrožena stabilita narušené klenby. Tzn. že vzdálenosti vrtů v jedné současné etapě budou min. 1350 mm od sebe a teprve po injektáži této první etapy se může provádět další část vrtů v podobném rytmu. Na hlavní klenbě lodi kostela přitom předpokládáme potřebu injektáže tří vrcholových trhlin, které však bude třeba přesně lokalizovat za součinnosti s restaurátory. Na klenbě presbytáře očekáváme jen jednu hlavní trhlínu a navrhujeme tedy i jedinou řadu vrtů.

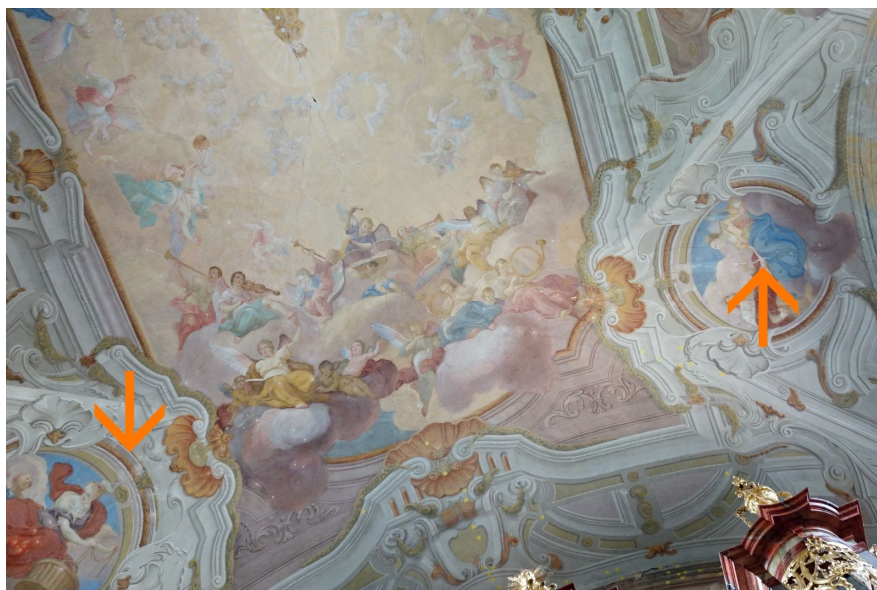
Současně bylo dohodnuto, že před nákladným restaurováním fresky se provede i sanace odtrženého štítu kostela, protože při pohledu zdola je hlavní příčná trhlina patrná i na fresce a o účinnosti kovaných táhel by se dalo úspěšně pochybovat.

*Viditelný směr příčné trhliny u vstupního štítu*

Poslední statickou úpravou je navržené připnutí odtrženého štítu kostela. Je navrženo pomocí dvou podélných lan Monostrand Lp 15,5 mm délky 10,0 m. Lana budou vedena nad úroveň podokenní římsy, která obíhá celý interiér kostela ve výšce 10.8 m od podlahy kostela. Jsou tedy v patě kleneb a budou kotvena v prvním pilíři mezi lunetami pomocí letmého kotvení a napínána budou ze štítu kostela z fasády přes skryté kotevní desky 300x300 mm silou cca 80 kN, která může být případně upravena podle chování objektu. Lana budou napínána postupně s přestávkami na popuštění podpor atd. jak je to u tohoto kotvení obvyklé. Budou osazena a napnuta před ostatními pracemi, tj. dříve, nežli se přistoupí k injektážím kleneb.

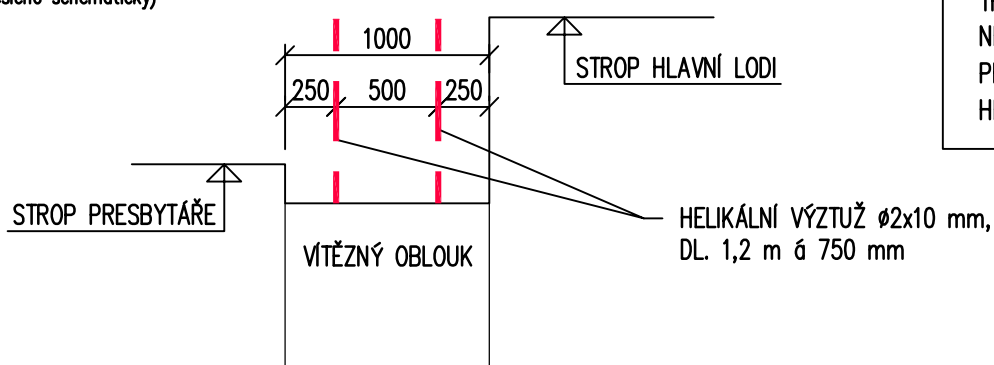
## DETAIL PROVÁDĚNÍ OPRAV TRHLIN VE VÍTĚZNÉM OBLOUKU

Na vítězném oblouku jsou rovněž patrné výrazné trhliny, které naznačují oddělování jednotlivých vrstev klenebního pasu, zde navrhujeme opět použití helikální výztuže  $\varnothing 10$  mm dl. 1200 mm ve dvou řadách s roztečemi 750 mm od sebe, vrtat diamantem přibližně v radiálním směru oblouku.

TRHLINY VE VÍTĚZNÉM OBLOUKU NEJPRVE ZAINJEKTOVAT, POTÉ PROVÉST SEŠITÍ SYSTÉMEM HELIKÁLNÍ VÝZTUŽE.

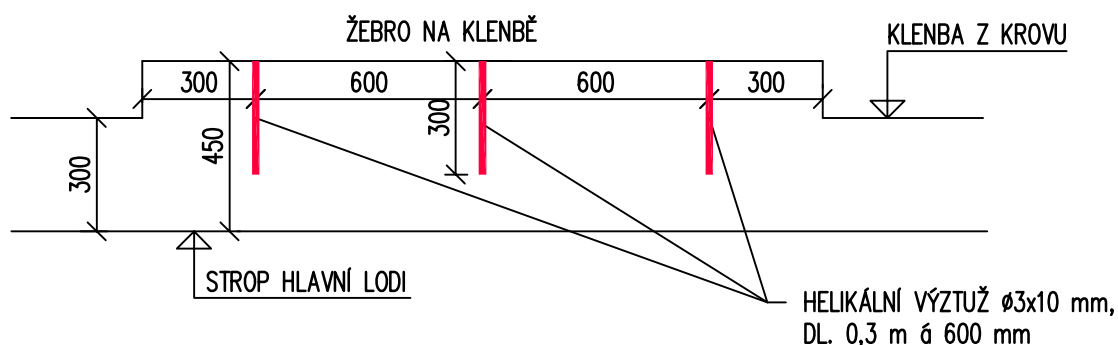
## DETAIL PROVÁDĚNÍ OPRAV TRHLIN Z KROVU V MÍSTĚ ŽEBER NA KLENBĚ

Na rubu klenby v lodi jsou provedena celkem tři ztužující cihelná žebra tl. 150 mm, snad byla prováděna později nežli celé klenba lodi, protože ve vrcholu jsou provedeny jen řady běhounů bez vazby k nižší vrstvě v klenbě. Cihly jsou ve vrcholu uvolněné a budou kotveny pomocí prutů helikální výztuže, průměr  $\varnothing 10$  mm dl. 300 mm opět vrtáno diamantem bez přiklepu a lepeno do polymercementové malty.
