# ROZŠÍŘENÍ ČOV V PELHŘIMOVĚ

### ZMĚNOVÝ LIST (ZL)

| <b>Název změny: Repase UN 2</b> | |

# POSOUZENÍ STAVU NÁDRŽE ZE SMALTOVANÝCH PLECHŮ

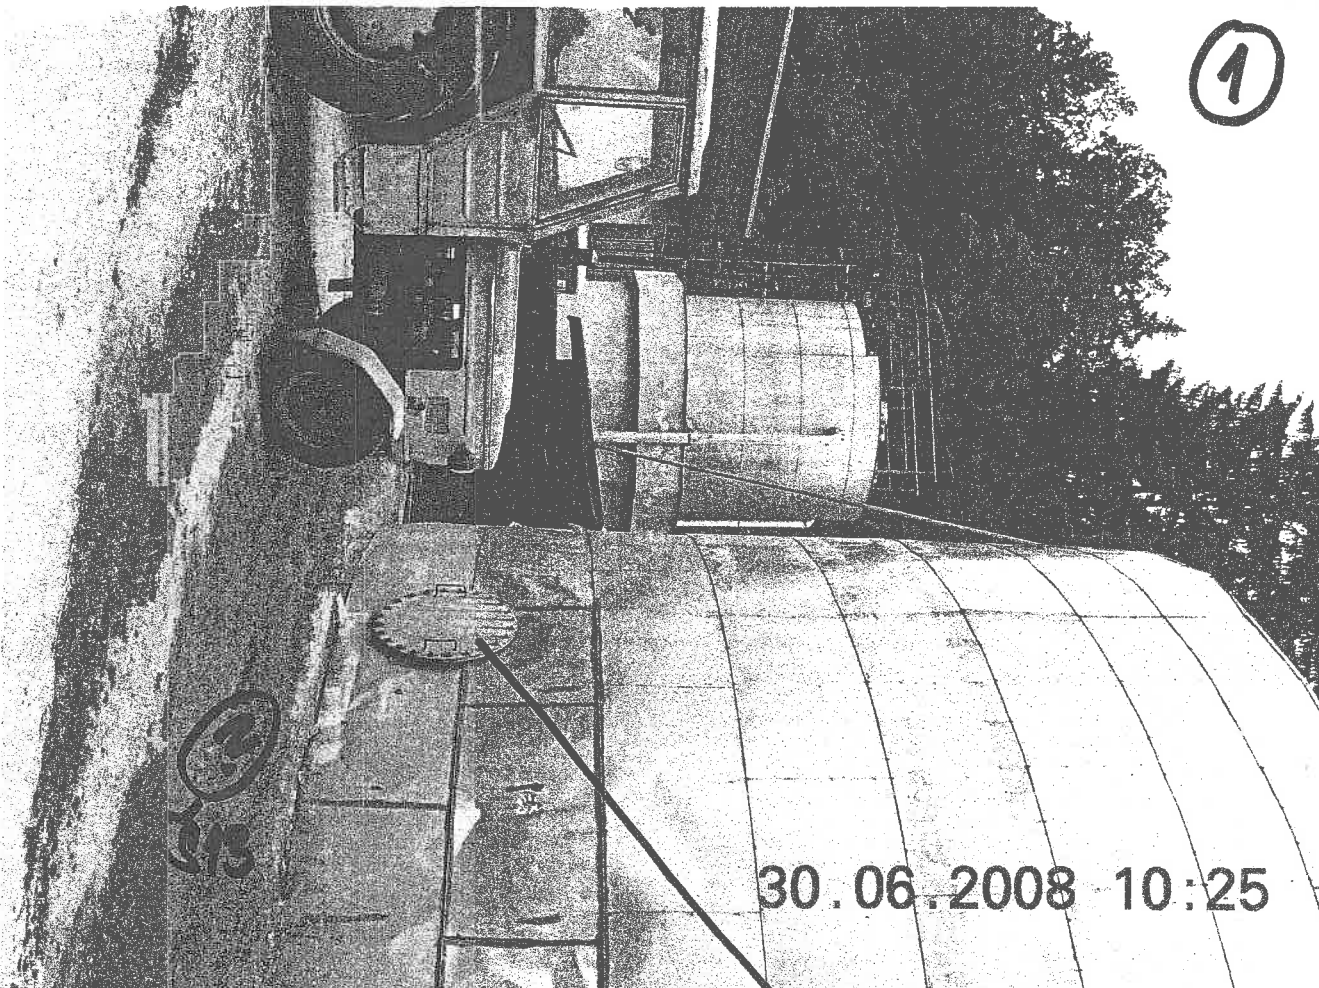
①

KONTROLNÍ OTVOR

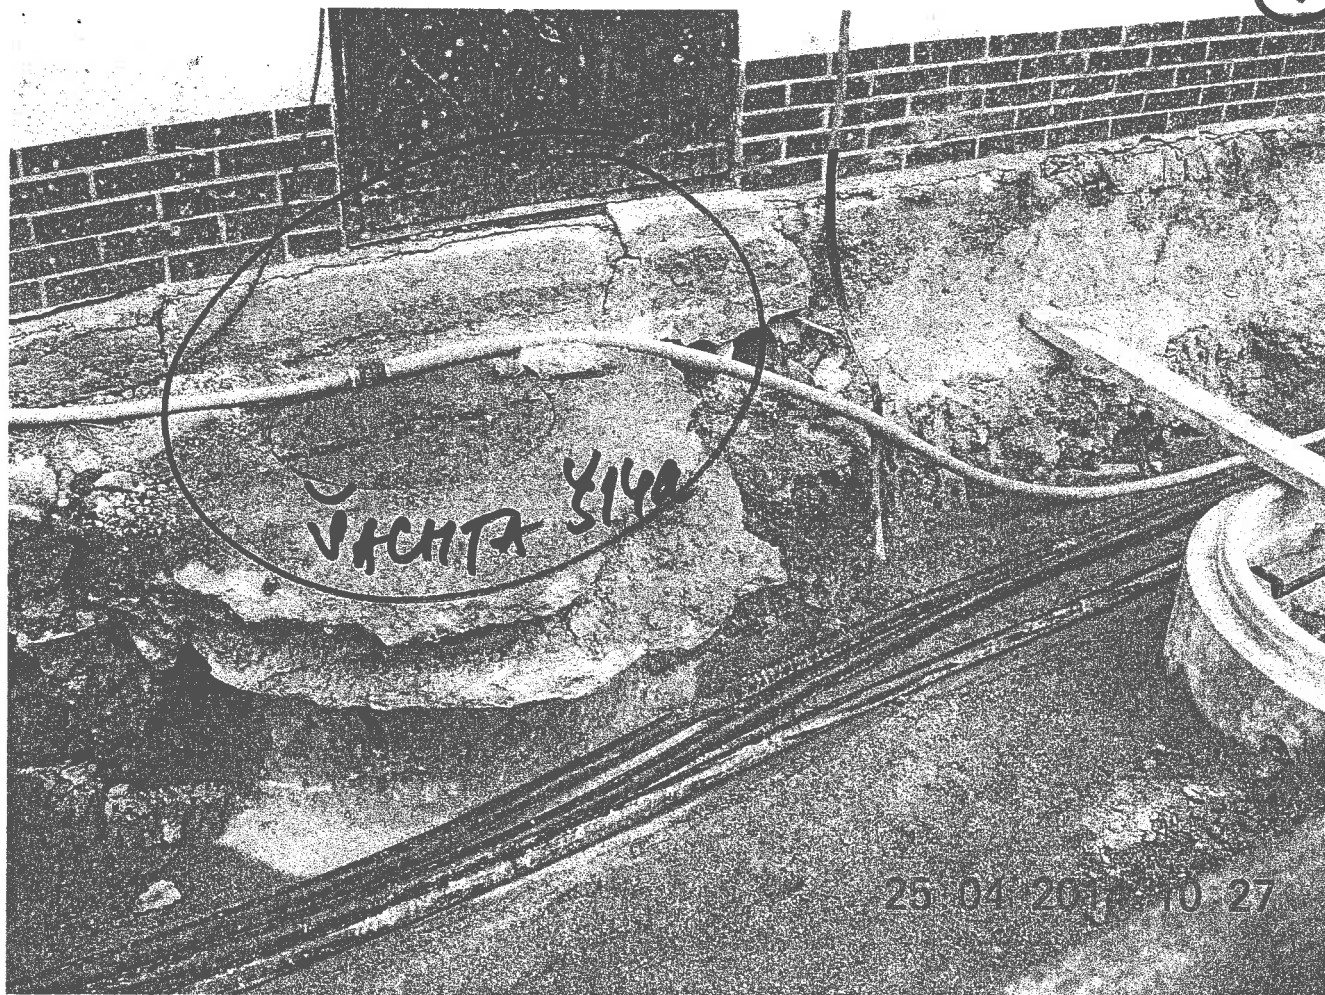
6

KŘÍŽENÍ SE SÍTĚMI
