## D.1.1.H – Sanktusník

### Technická zpráva

#### ■ FOTODOKUMENTACE

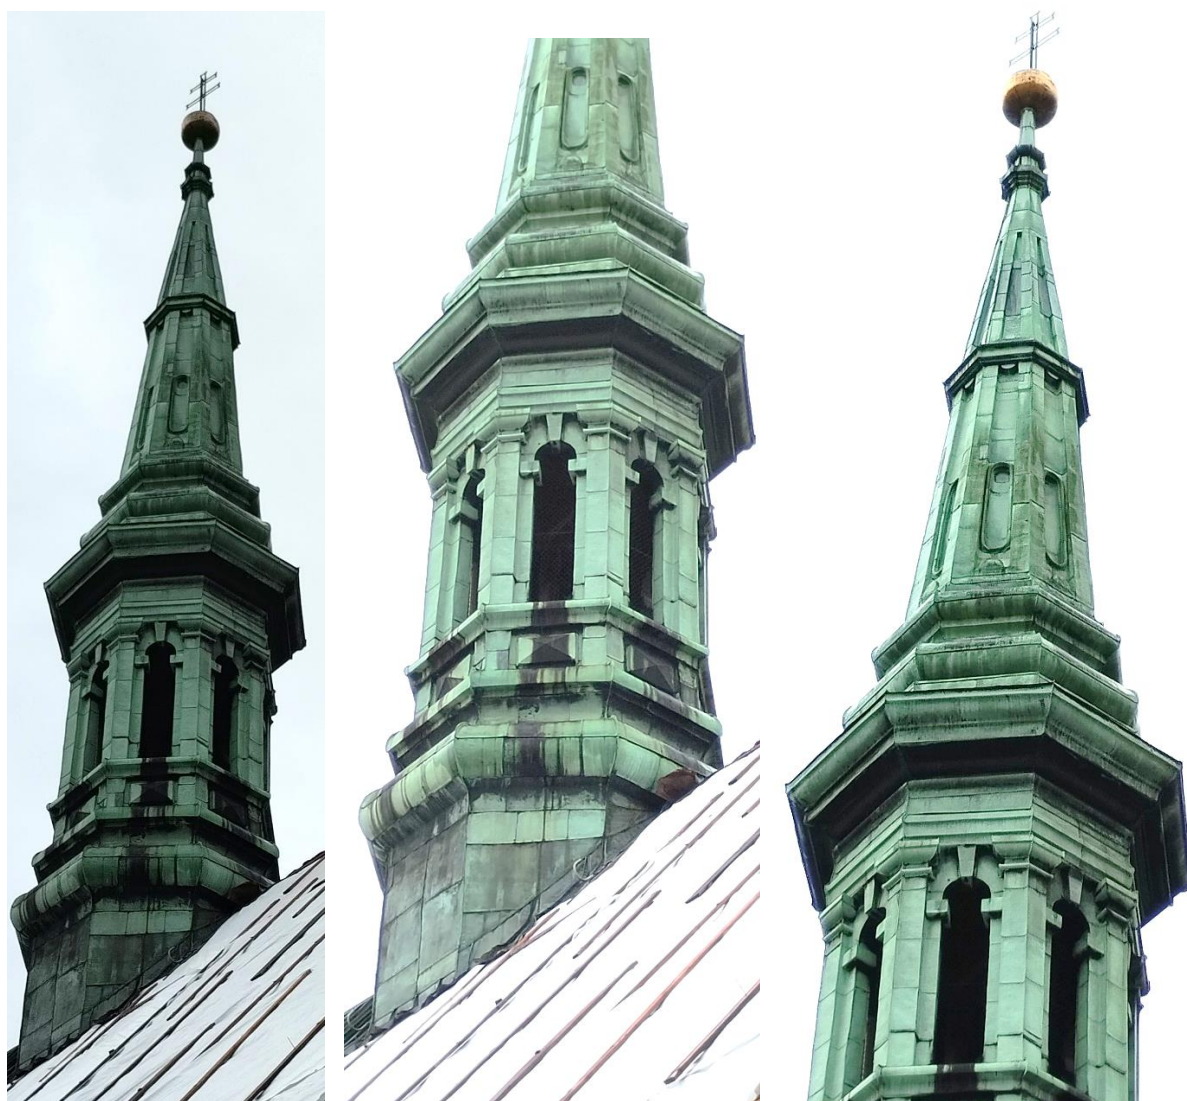
01/ pohled na patu sanktusníku navazující na stávající střechu

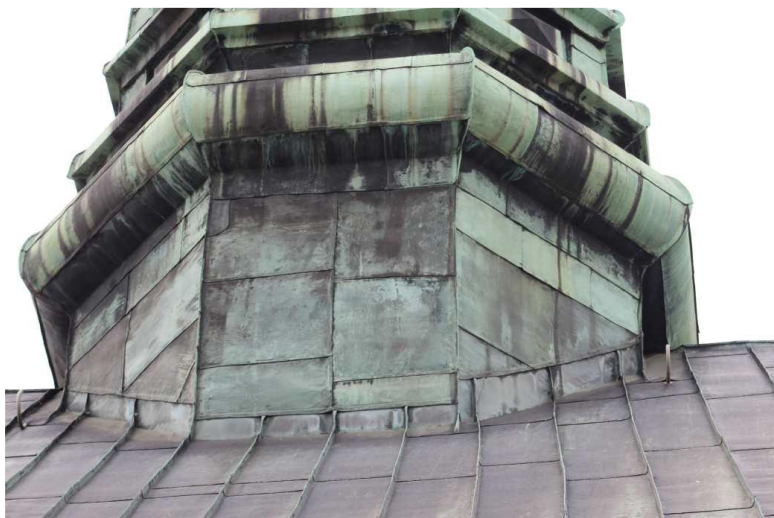
02/ nadzvednutí ležaté drážky, detail s natrženým plechem

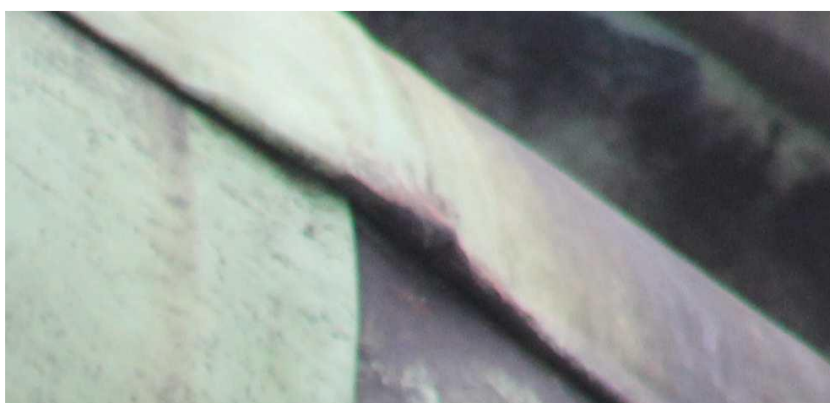
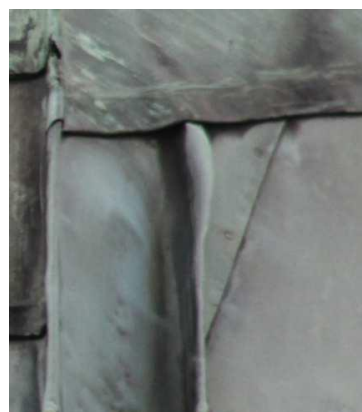
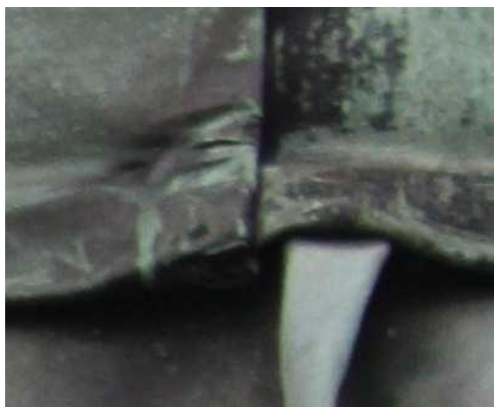
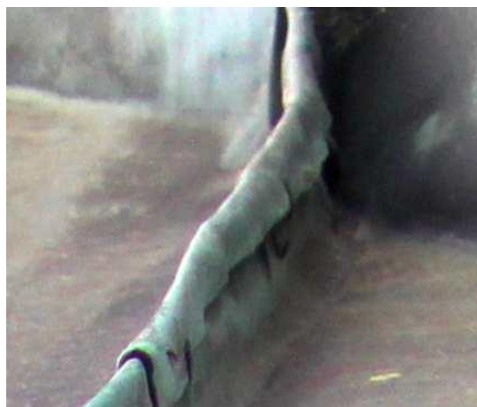
03/ polootevřená drážka na hranatém sloupu a sloupku lucerny

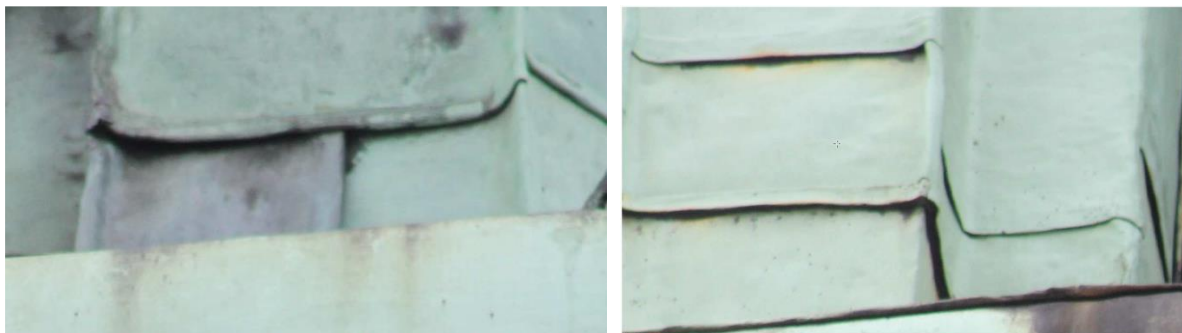
04/ viditelná rez na zakončení okna lucerny

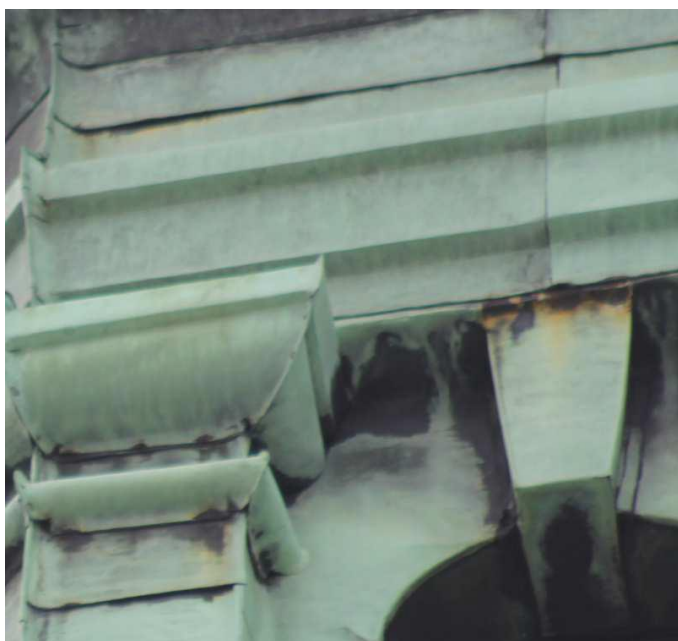
05/ uvolněné povytáhnuté kotvící hřeby oplechování,

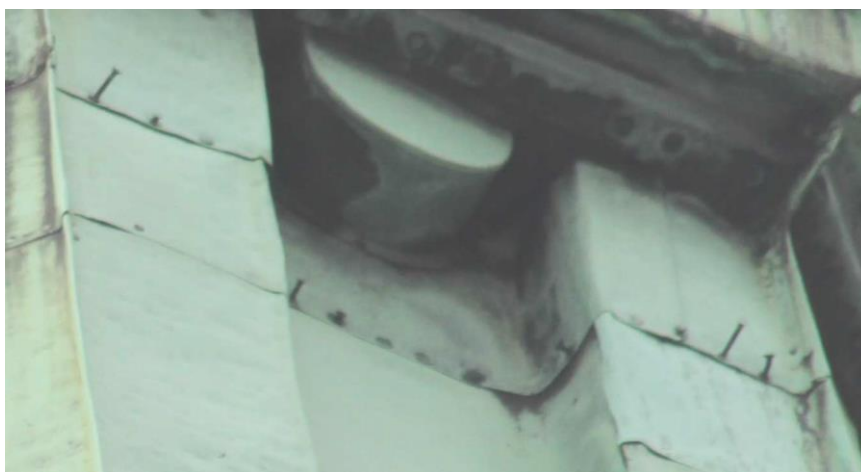
06/ pokus o zahuštění kotvení z důvodu nesoudržnosti podkladu

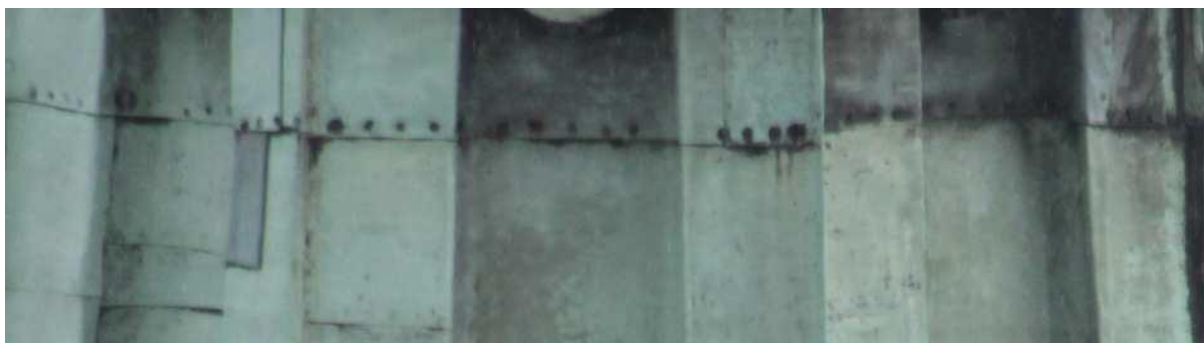
07/ v tzv. slepých oknech jsou viditelné otvory v plechu a zároveň rezavé skvrny na mědi u spojů sloupku,

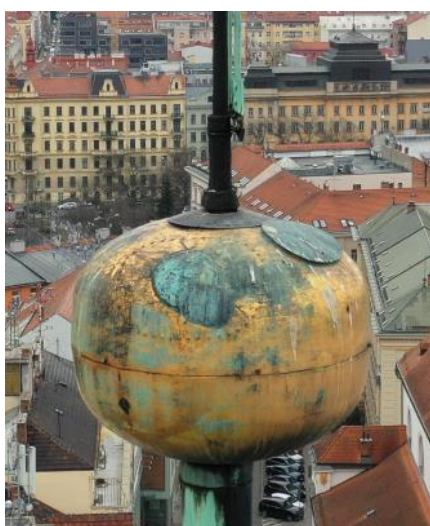
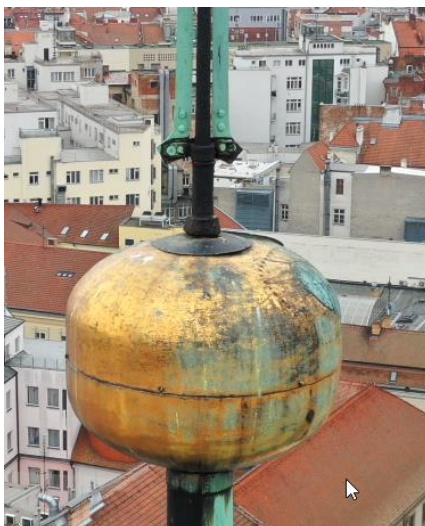
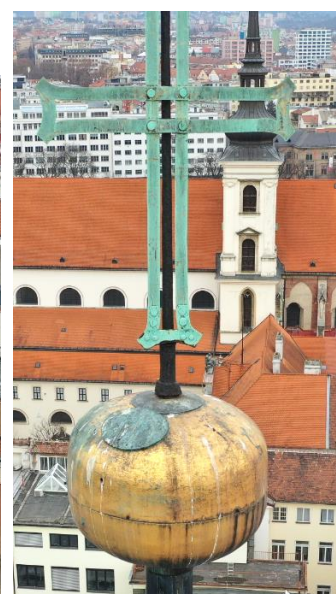
# 08/ oplechování hrotu věže se zřejmým doplněním oplechování s dobarvovaným, povrchem

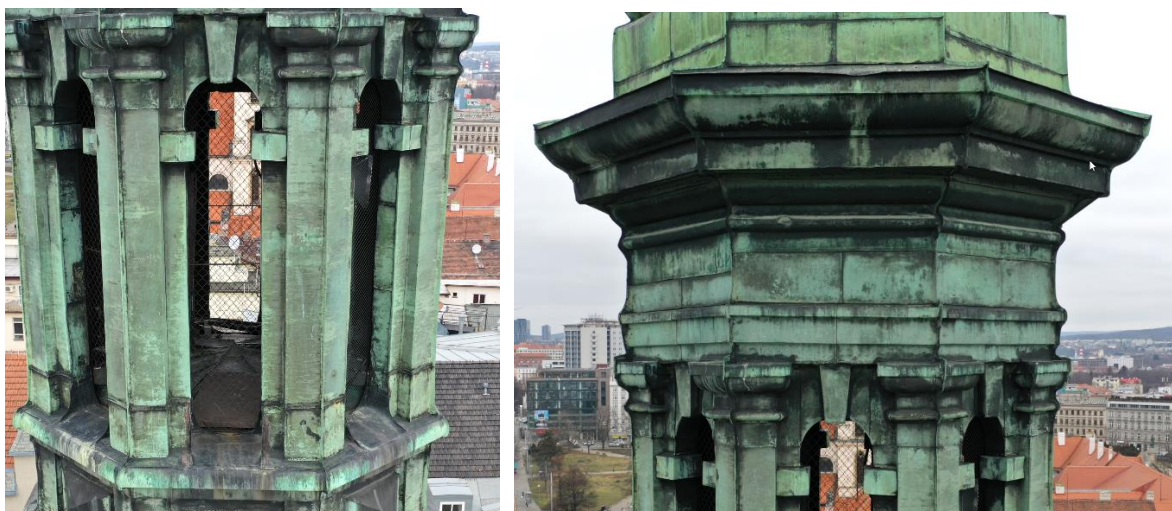
10/ detail nahnilého dřevěného sloupku lucerny, jedno z dalších míst zatékání do konstrukce

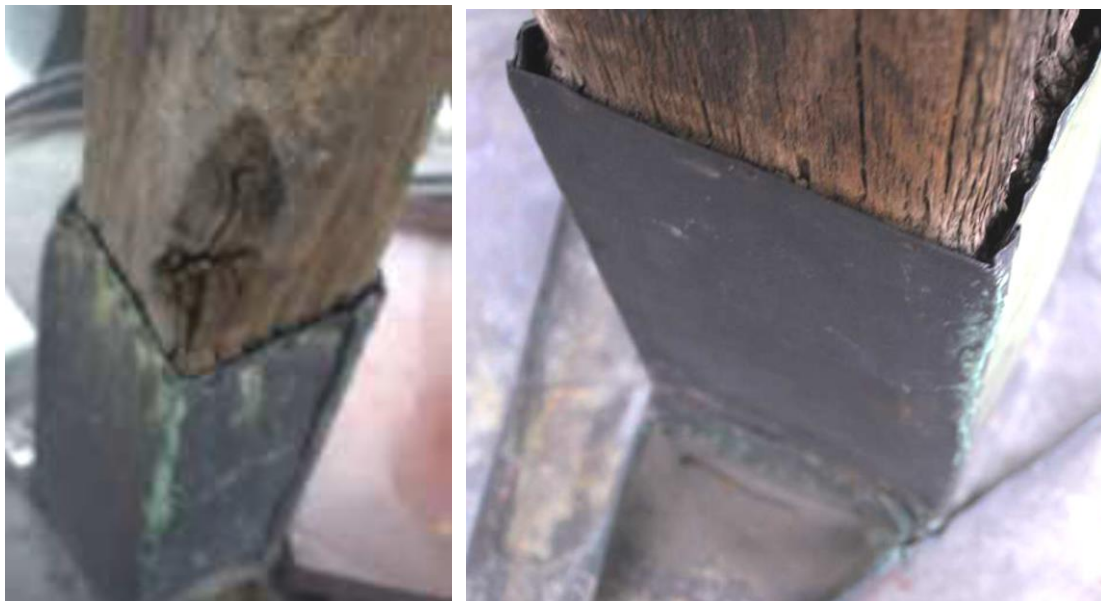
11/ detaily poškozené krytiny sloupků lucerny
