| INVESTOR: Římskokatolická farnost Bystré v Orlických horách, č. p. 35, 51801 Bystré | | | | |
| AKCE :<br><b>Sedloňov kostel Všech svatých - st.p.č 37</b><br><b>Rekonstrukce krovu</b><br><b>Projekt pro stavební povolení</b> | | | FORMÁT | 2 A4 |
| OBSAH :<br><b>STP - půdorys vazných a stropních trámů</b> | | | <b>1 : 100</b> | <b>D.1.1.b/10</b> |

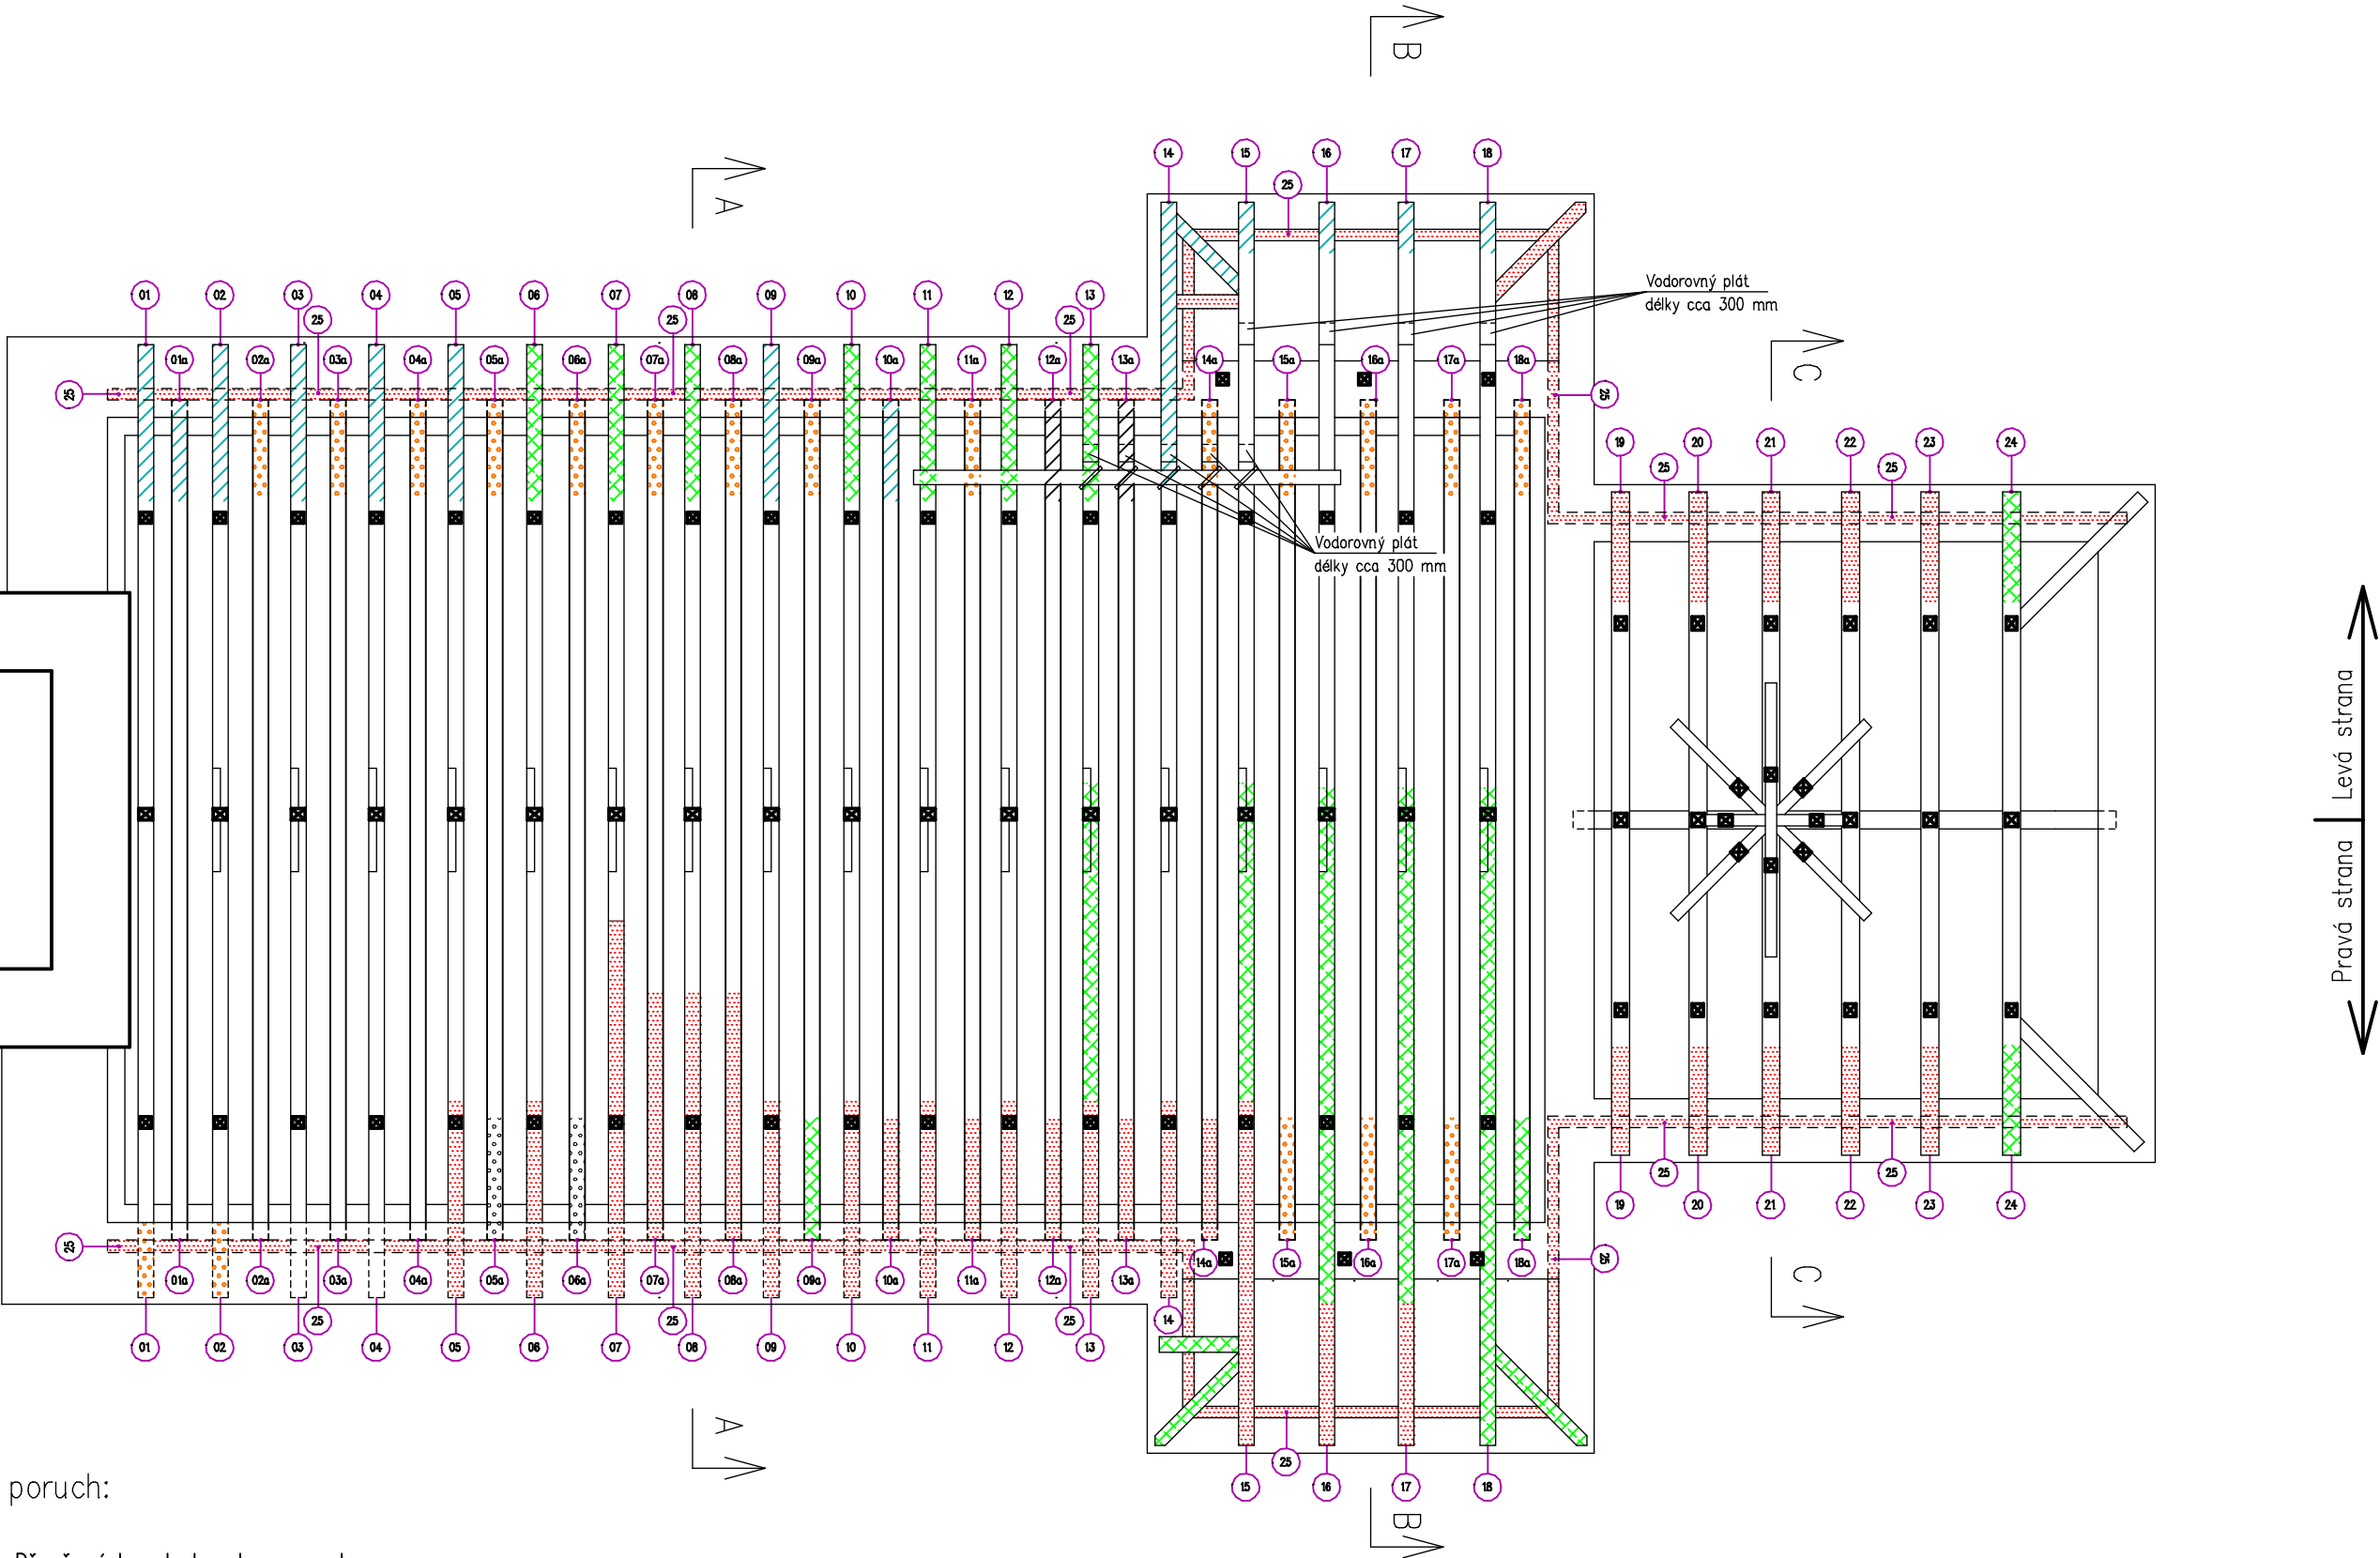
Výpis poruch levá starna:

- 01 Dřevo napadené do hloubky cca 50 mm – zhlaví obezděno
- 01a Dřevo napadené do hloubky cca 50 mm – zhlaví zazděno
- 02 Dřevo napadené do hloubky cca 50 mm – zhlaví obezděno

- 02a Povrchově napadené dřevo – zhlaví zazděno
- 03 Dřevo napadené do hloubky cca 50 mm – zhlaví obezděno
- 03a Povrchově napadené dřevo – zhlaví zazděno

- 04 Dřevo napadené do hloubky cca 50 mm – zhlaví obezděno
- 04a Povrchově napadené dřevo – zhlaví zazděno
- 05 Dřevo napadené do hloubky cca 50 mm – zhlaví obezděno

- 05a Povrchově napadené dřevo – zhlaví zazděno
- 06 Dřevo silně poškozeno v délce cca 1.5 m – zhlaví obezděno
- 06a Povrchově napadené dřevo – zhlaví zazděno

- 07 Dřevo silně poškozeno v délce cca 1.5 m – zhlaví obezděno
- 07a Povrchově napadené dřevo – zhlaví zazděno
- 08 Dřevo silně poškozeno v délce cca 1.5 m – zhlaví obezděno

- 08a Povrchově napadené dřevo – zhlaví zazděno
- 09 Dřevo napadené do hloubky cca 50 mm – zhlaví obezděno
- 09a Povrchově napadené dřevo – zhlaví zazděno

- 10 Dřevo silně poškozeno v délce cca 1.5 m – zhlaví obezděno
- 10a Dřevo napadené do hloubky cca 50 mm – zhlaví zazděno
- 11 Dřevo silně poškozeno v délce cca 1.5 m – zhlaví obezděno

- 11a Povrchově napadené dřevo – zhlaví obezděno
- 12 Dřevo silně poškozeno v délce cca 1.5 m – zhlaví obezděno
- 12a Dřevo napadené do hloubky cca 50 mm – zhlaví zazděno

- 13 Dřevo silně poškozeno až k vodorovnému plátu – zhlaví obezděno
- 13a Dřevo napadené do hloubky cca 50 mm až k vodorovnému plátu – zhlaví zazděno
- 14 Dřevo silně poškozeno až k vodorovnému plátu – zhlaví obezděno

- 14a Dřevo povorcově napadeno – vodorovný plát délky 300 mm – zhlaví zazděno
- 15 Dřevo zhlaví napadené do hloubky cca 50 mm – vodorovný plátu délky 300 – zhlaví obezděno

- 15a Povrchově napadené dřevo – zhlaví zazděno
- 16 Dřevo zhlaví napadené do hloubky cca 50 mm – vodorovný plátu délky 300 – zhlaví obezděno
- 16a Povrchově napadené dřevo – zhlaví zazděno

- 17 Dřevo zhlaví napadené do hloubky cca 50 mm – vodorovný plátu délky 300 – zhlaví obezděno
- 17a Povrchově napadené dřevo – zhlaví zazděno
- 18 Dřevo zhlaví napadené do hloubky cca 50 mm – vodorovný plátu délky 300 – zhlaví obezděno

- 18a Povrchově napadené dřevo – zhlaví zazděno
- 19 Totální destrukce trámu v délce cca 1.5 m – zhlaví zazděno
- 20 Totální destrukce trámu v délce cca 1.5 m – zhlaví zazděno

- 21 Totální destrukce trámu v délce cca 1.5 m – zhlaví zazděno
- 22 Totální destrukce trámu v délce cca 1.5 m – zhlaví zazděno
- 23 Totální destrukce trámu v délce cca 1.5 m – zhlaví zazděno

- 24 Dřevo silně poškozeno v délce cca 1.5 m – zhlaví zazděno
- 25 Stávající zazděná pozednice rozměru 160/160 mm – Totální destrukce

Výpis poruch pravá starna:

- 01 Povrchově napadené dřevo krokví – zhlaví trámu zazděno – v době zaměření zakryto
- 01a V době zaměření zakryto
- 02 Povrchově napadené dřevo krokví – zhlaví trámu zazděno – v době zaměření zakryto

- 02a V době zaměření zakryto
- 03 V době zaměření zakryto
- 03a V době zaměření zakryto
- 04 V době zaměření zakryto
- 04a V době zaměření zakryto
- 05 Totální destrukce trámu v délce cca 1.5 m – zhlaví zazděno

- 05a Povrchově napadené dřevo – zhlaví obezděno
- 06 Totální destrukce trámu v délce cca 1.5 m – zhlaví zazděno
- 06a Povrchově napadené dřevo – zhlaví obezděno

- 07 Totální destrukce trámu v délce cca 4.0 m – zhlaví zazděno
- 07a Totální destrukce trámu v délce cca 3.0 m – zhlaví zazděno
- 08 Totální destrukce trámu v délce cca 3.0 m – zhlaví zazděno

- 08a Totální destrukce trámu v délce cca 3.0 m – zhlaví zazděno
- 09 Totální destrukce trámu v délce cca 1.5 m – zhlaví zazděno
- 09a Dřevo silně poškozeno v délce cca 1.5 m – zhlaví zazděno

- 10 Totální destrukce trámu v délce cca 1.5 m – zhlaví zazděno
- 10a Totální destrukce trámu v délce cca 1.5 m – zhlaví zazděno
- 11 Totální destrukce trámu v délce cca 1.5 m – zhlaví zazděno

- 11a Totální destrukce trámu v délce cca 1.5 m – zhlaví zazděno
- 12 Totální destrukce trámu v délce cca 1.5 m – zhlaví zazděno
- 12a Totální destrukce trámu zhlaví zlomeno – zhlaví zazděno

- 13 Totální destrukce trámu v délce cca 1.5 m – zhlaví zazděno – zbytek trámu silně napaden
- 13a Totální destrukce trámu v délce cca 1.5 m – zhlaví zazděno – zbytek trámu silně napaden

- 14 Totální destrukce trámu v délce cca 1.5 m – zhlaví zazděno
- 14a Totální destrukce trámu v délce cca 1.5 m – zhlaví zazděno
- 15 Totální destrukce trámu v délce cca 5.0 m – zhlaví zazděno – zbytek trámu silně napaden

- 15a Dřevo silně poškozeno v délce cca 1.5 m – zhlaví zazděno
- 16 Totální destrukce trámu v délce cca 2.0 m – zhlaví zazděno – zbytek trámu silně napaden

- 16a Povrchově napadené dřevo – zhlaví obezděno
- 17 Totální destrukce trámu v délce cca 2.0 m – zhlaví zazděno – zbytek trámu silně napaden
- 17a Povrchově napadené dřevo – zhlaví obezděno

- 18 Silně napadený trám po celé délce až ke střednímu sloupu – zhlaví zazděno
- 18a Dřevo silně poškozeno v délce cca 1.5 m – zhlaví zazděno
- 19 Totální destrukce trámu v délce cca 1.5 m – zhlaví zazděno

- 20 Totální destrukce trámu v délce cca 1.5 m – zhlaví zazděno
- 21 Totální destrukce trámu v délce cca 1.5 m – zhlaví zazděno
- 22 Totální destrukce trámu v délce cca 1.5 m – zhlaví zazděno

- 23 Totální destrukce trámu v délce cca 1.5 m – zhlaví zazděno
- 24 Dřevo silně poškozeno v délce cca 1.5 m – zhlaví zazděno
- 25 Stávající zazděná pozednice rozměru 160/160 mm – Totální destrukce
