| PROJEKT: | REKONSTRUKCE DOMOVA SENIORŮ sv. VÁCLAVA<br>Lázeňská 61, Brandýs nad Labem - Stará Boleslav | | |
| PŘÍLOHA: | D.1.2.05 - TECHNICKÁ ZPRÁVA - OPRAVA KROVU | | |
| DATUM: | 06/2022 | ZAKÁZKA: | 22033 |

## TECHNICKÁ ZPRÁVA – OPRAVA KROVU

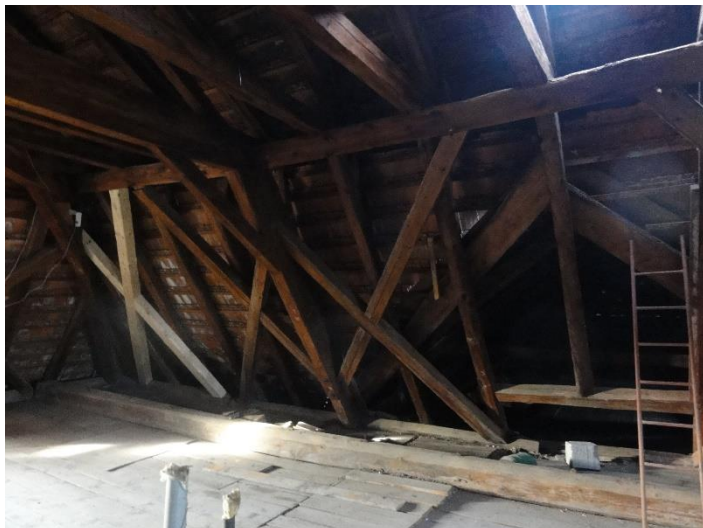
Nefunkční, popraskané prvky krovu se nacházejí zejména v mansardách. V západní mansardě jsou popraskané 2 krokve podpírající úžlabní krokvě nižšího krovu na západní straně. Krokve byly dodatečně tvarově upravovány, vybroušeny do požadovaného poloměru.

Vybroušením došlo k oslabení průřezu a následnému kolapsu prvku. Byl proveden „pokus“ o ztužení krokve, který je zcela nevyhovující. Prvky budou nahrazeny novými krokvemi, bude nutné dbát na geometrii prvku, aby nedošlo ke obdobnému problému později.

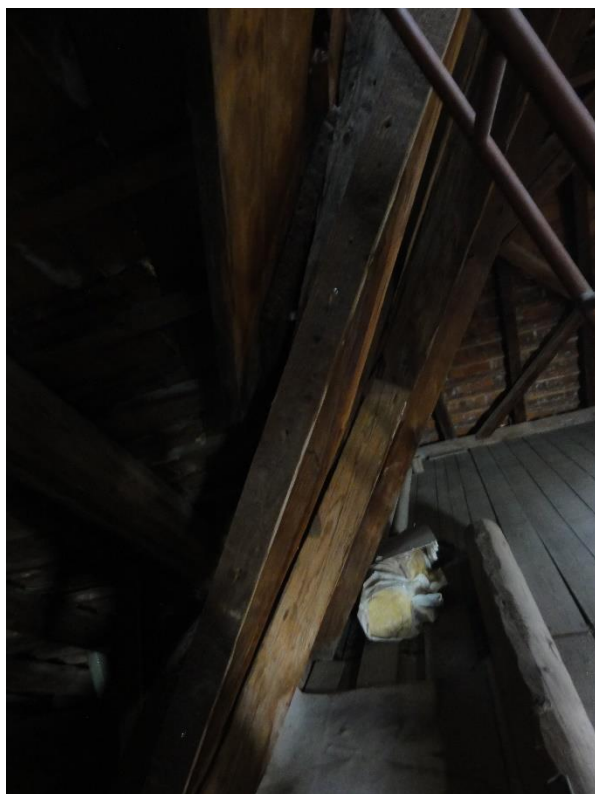
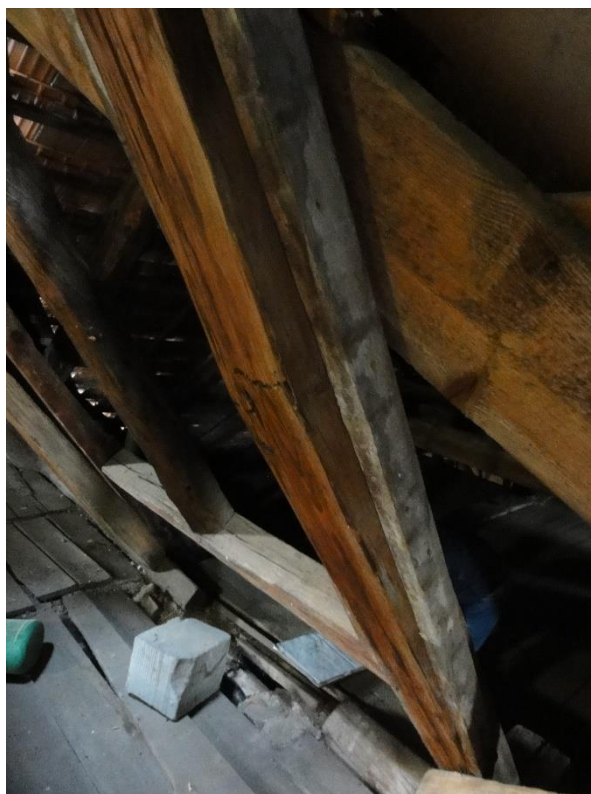
Poškození krokví mansardy a nevhodná dřívější „oprava“.

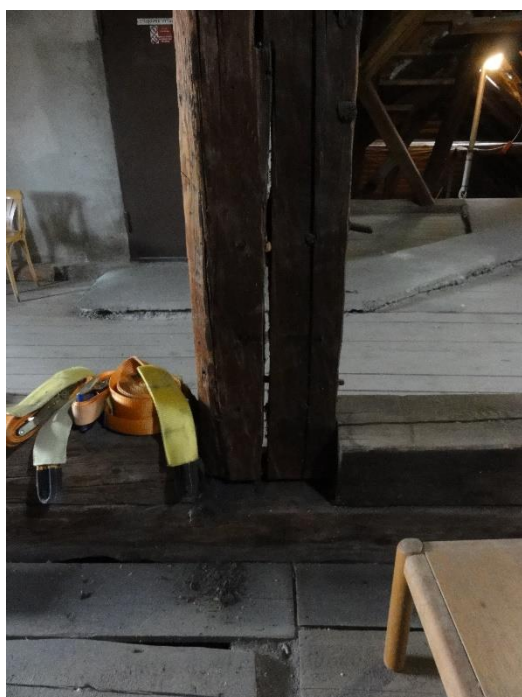
Díky prolomení krokví došlo i k sednutí vaznice nad nimi. Sednutím vaznic došlo k rozvolnění přípoje vaznic a kleštín. Tento spoj bude nutné tesařsky opravit a zajistit funkčnost propojení pomocí ocelových svorníků.

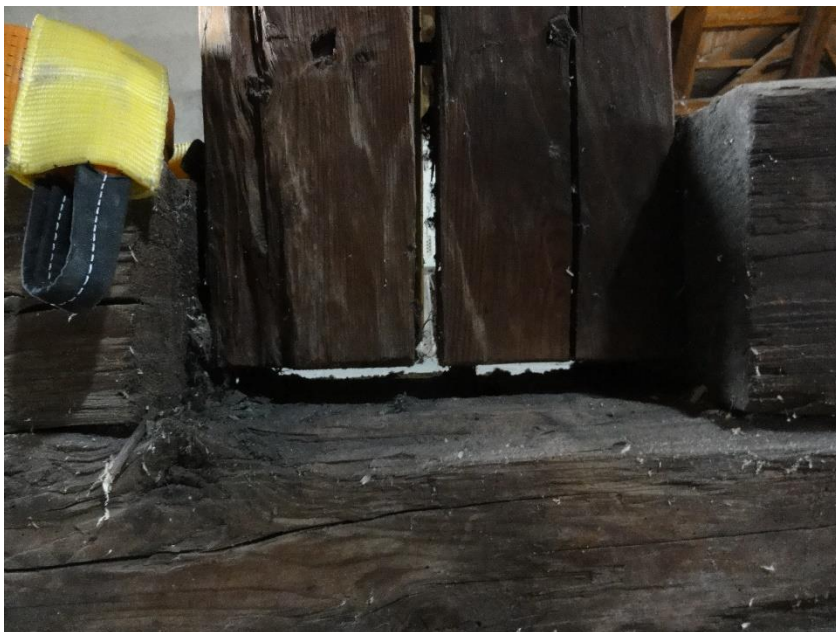
Sloupek krovu je zcela uvolněn ve styku s věšadlem krovu. Spoj vůbec nefunguje, je nutné provést nové spojení pomocí příloží a ocelových svorníků, nejvhodnější by bylo provést spoj pomocí zámečnického prvku, aby nebylo nutné rozebírat podlahu pod krovem. Rozvolnění spoje je zřejmé z dalšího obrázku v této zprávě.

rozvolnění tesařského spoje  
sloupku a věšadla

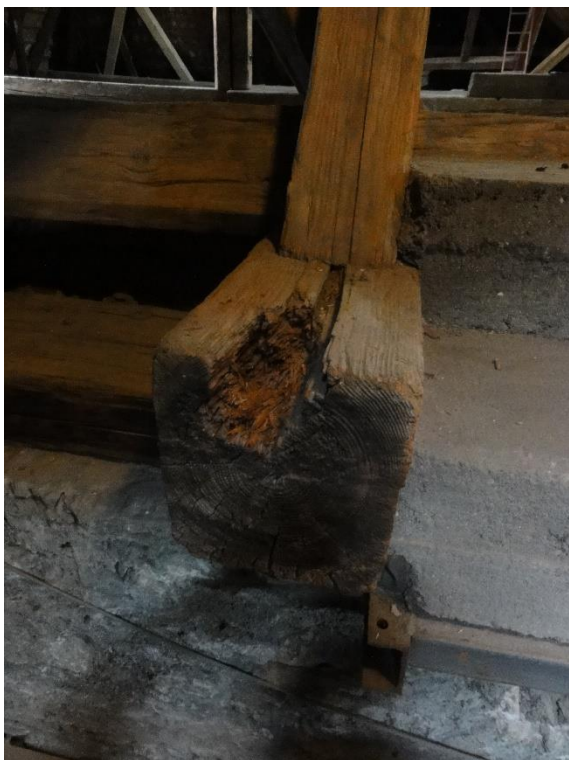
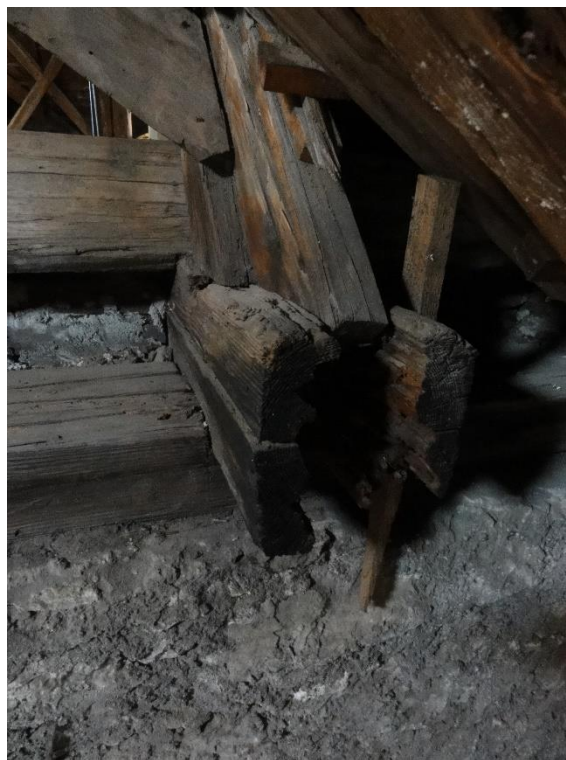
Dalším velmi často poškozeným spojem jsou uložení vzpěr mansardových stolic. Čela vodorovných nosníků jsou poškozena hnilobami a trouchnivěním dřeva. Prvky je nutné vyměnit za stejné profily z řeziva SI (C24). Tesařský spoj bude proveden dle původního detailu.

Poškození vzpěr
