## **MOST M1 – VRBÍ – PŘES ULICI BORKY**

# **TECHNICKÁ ZPRÁVA**

- 1.1 Stavba :** Most M1 – Vrbí – přes ulici Borky
- 1.2 Název mostu :** Most M1 – Vrbí – přes ulici Borky
- 1.3 Katastrální obec :** Maloměřice
- 1.4 Kraj :** Jihomoravský

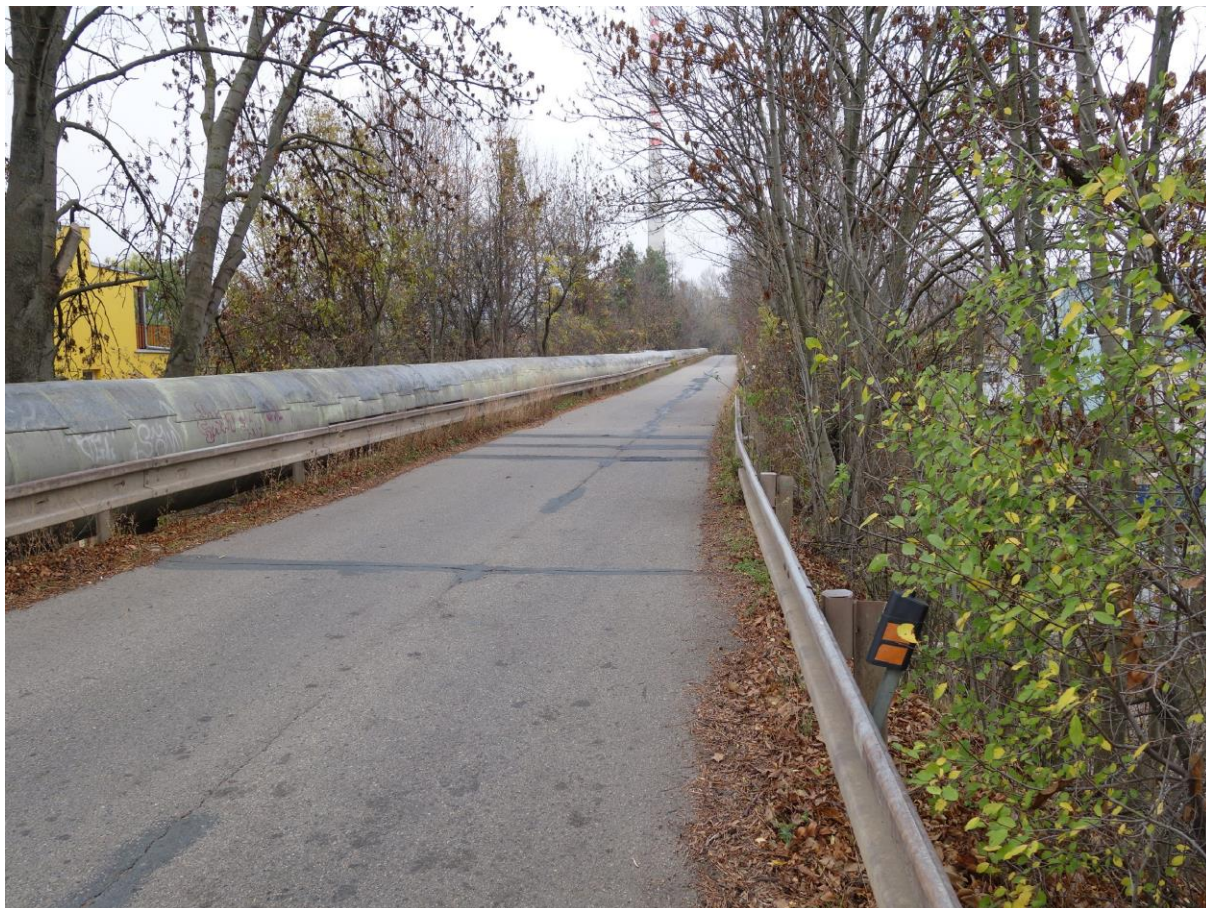
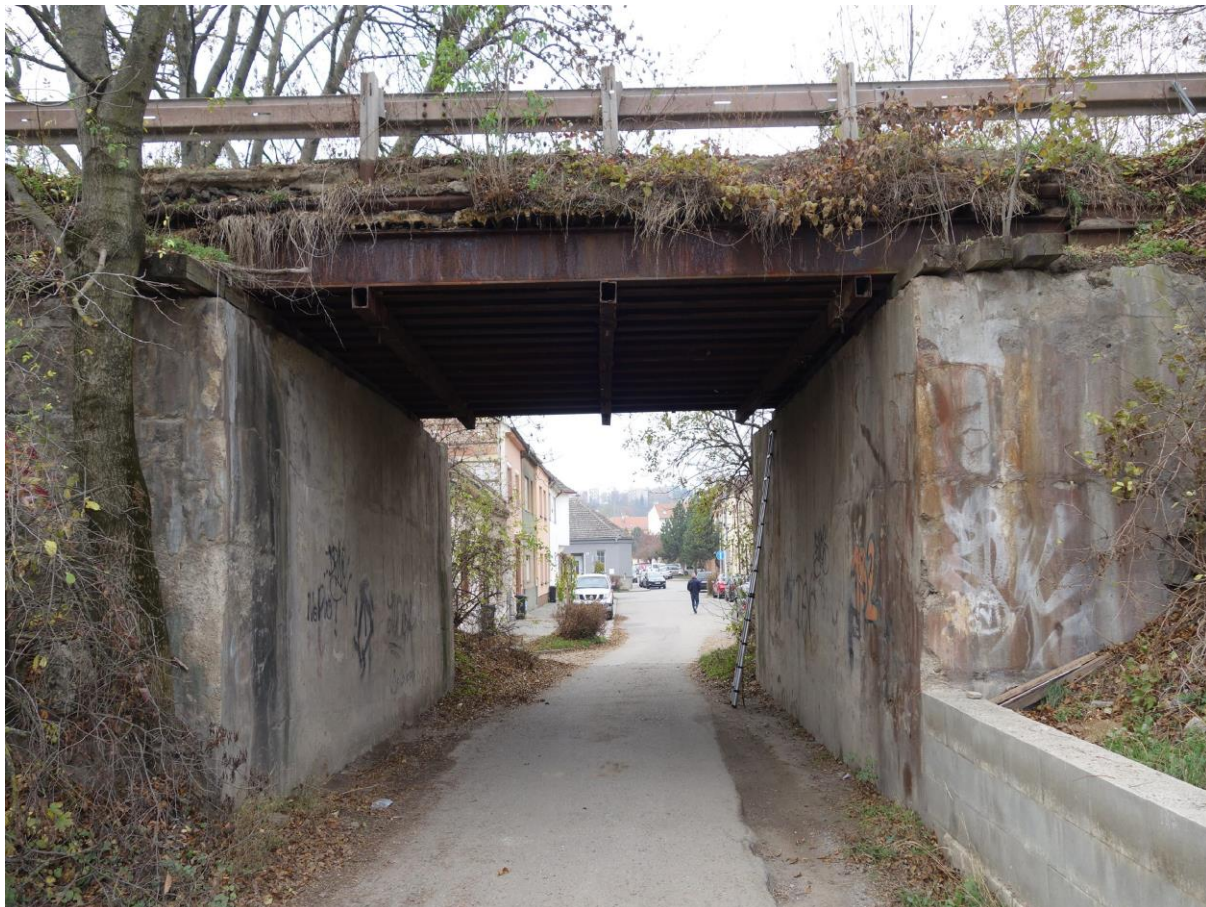
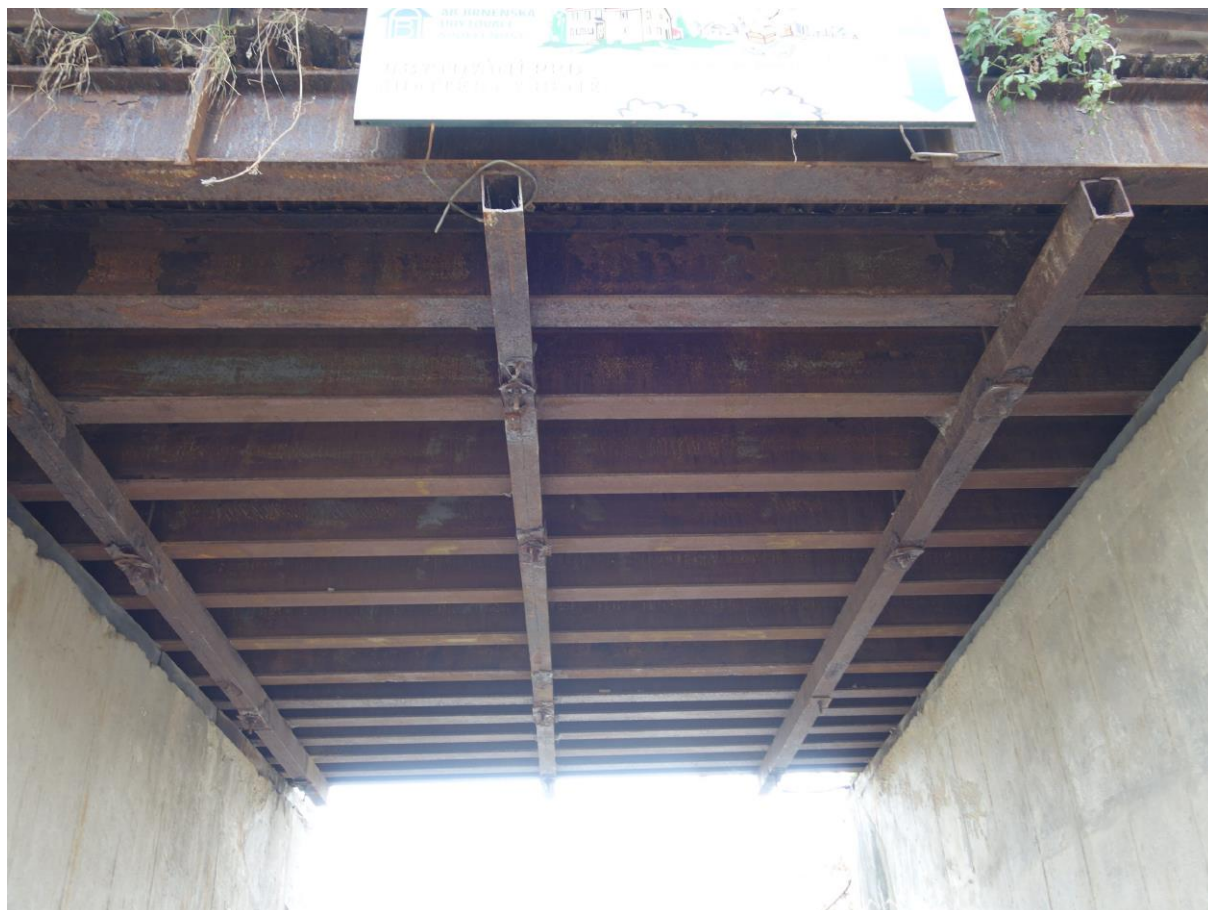
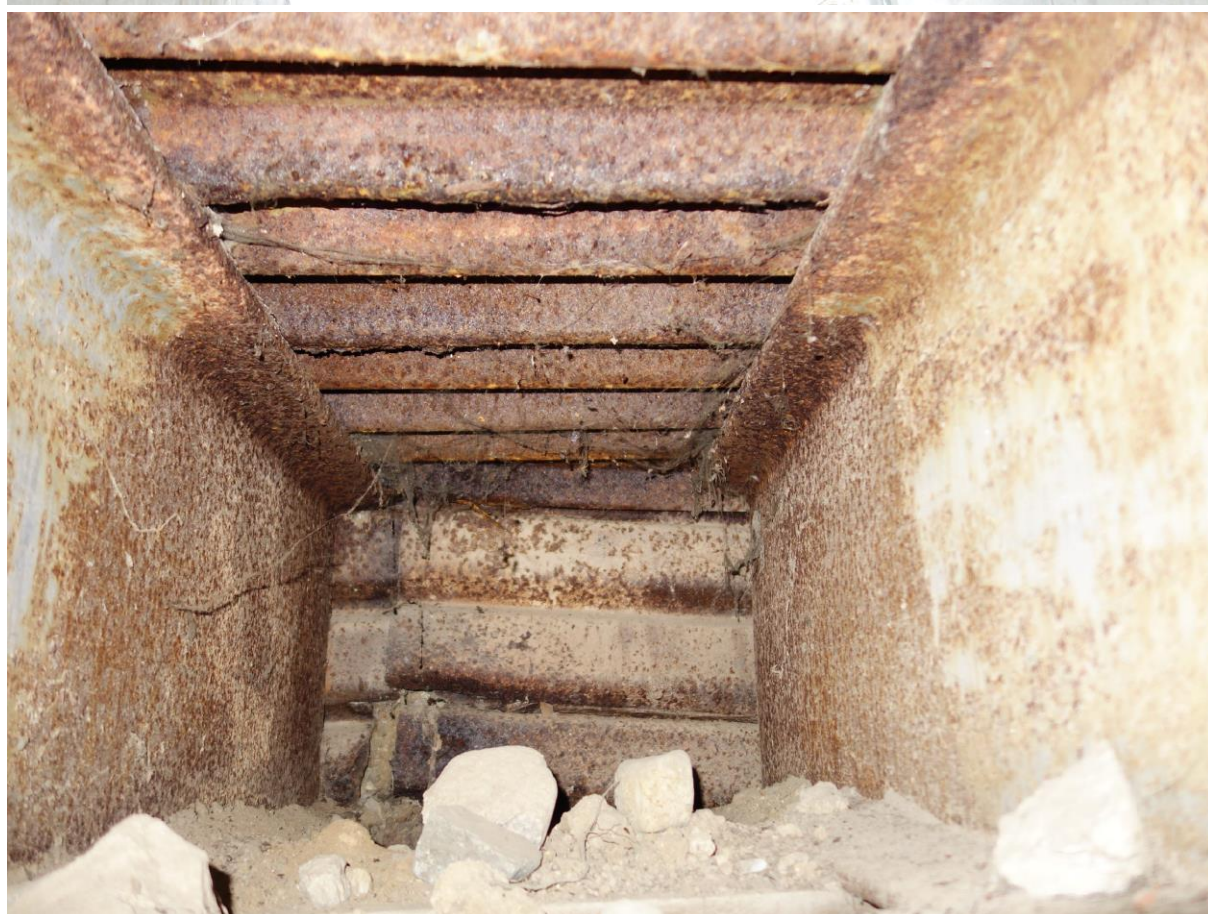
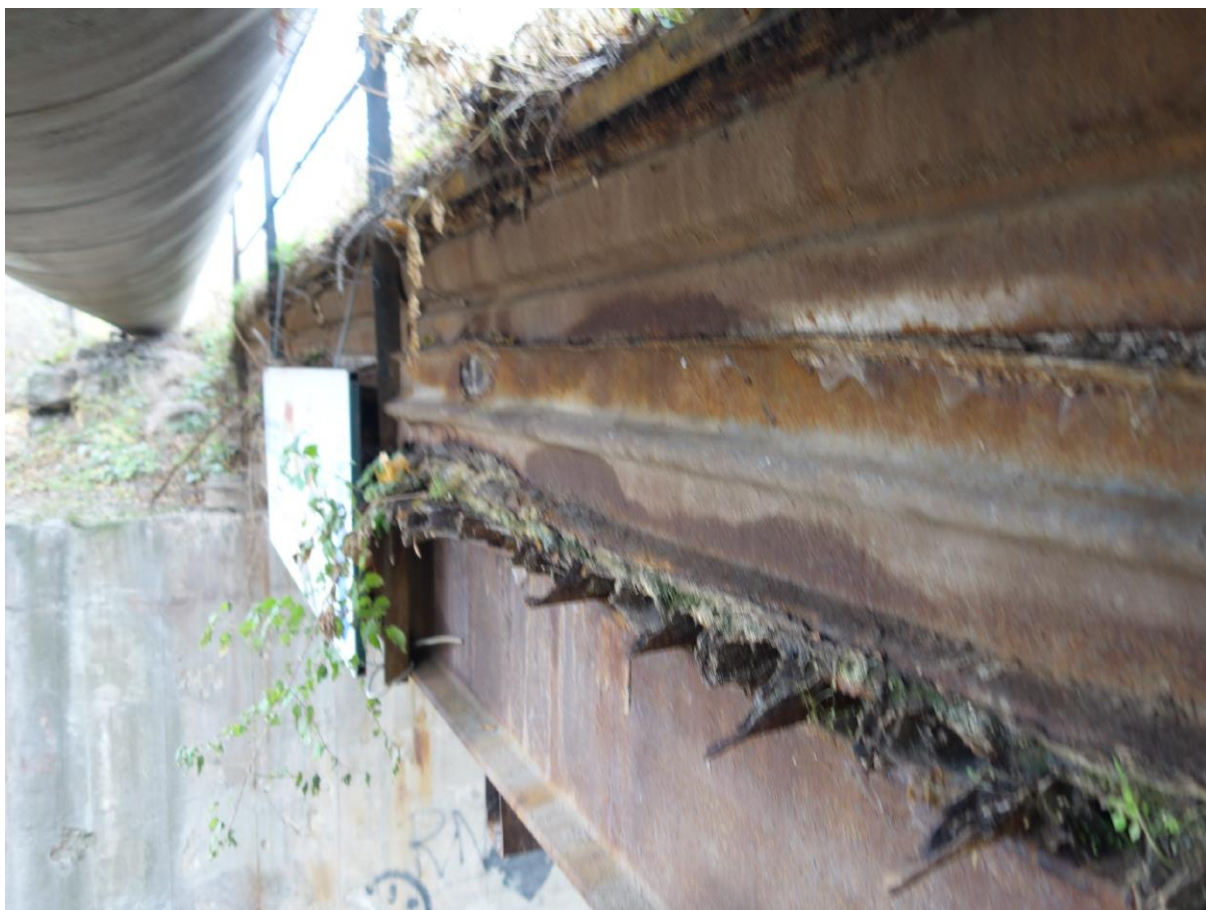
- 2.1 Opěry na líci plošně degradují, protkány drobnými všesměrnými trhlinkami s vápennými výluhy. Lokálně zamáčení z uložení, zde i výluhy zbarvené rzí, na krajích u nosné konstrukce silné korodující potečení opěry. Místy beton odpadá a degraduje, zejména na hranách a u úložného prahu. Trhlinky mezi úložným prahem a opěrrou. Úchyt sinic. Na vrchu opěr uchyceny nečistoty a vzrostlá náletová zeleň, místy i menší stromky. Mezi kamenným a betonovým křídlem viditelná degradace betonu a odpad. Spáry kamenného zdiva lokálně popraskané, místy odpad kamene. Na mostě je absence křídel a závěrné zdi, jenž by zajistili násyp komunikace na mostě. Tuto funkci přebírají pažnice UNION, jež tvoří křídla a čelní zdi jistící násyp. Pažnice na levé straně přidržuje ocelové zábradlí, toto však přivařené pouze bodovými styky a pro tuto funkci poddimenzované, dochází lokálně k vyboulení pažnic zejména na jejich koncích. Pažnice plošně hloubkově korodují.

- 3.1 Ocelové trámy plošně korodují na 100% plochy, lokálně i vrstevnatě zejména u krajních trámů na horní pásnici. Horní pásnice nabývají až 2x na objemu, u krajních trámů až 3x. Nosný podklad vozovky - prohýbaný plech je s celoplošnou hloubkovou vrstevnatou korozí s úbytkem průřezu odhadem cca 50 %. Na čelech nosné konstrukce jsou ukorodované zcela a to až do 150 mm délky. Mostovka na celém podhledu NK se znaky zatékání do NK. Mezi 6 a 7 trámem zprava kde byla NK v historii pravděpodobně rozšiřována je spára mezi mostinami, zde viditelná jejich silná korozie. Příčníky pod mostem jsou nedostatečné zábrany proti klopení, zejména u krajních nosníků může dojít k jejich vyvalení a vysypání části násypu, i spád samotných krajních nosníků. na komunikaci pod mostem. Podhled nosné konstrukce vrstevnatě koroduje – hrozí odpadávání kousků korozie na komunikaci.

- 4.1 Dřevěné trámy, jež slouží jako ložiska mostu, jsou lokálně zanešeny zeminou na níž je vzrostlá zeleň, může docházet k uhnívání trámů. Dosud však uložení bez závad. Mostní závěry nejsou, skrze dilataci zatéká na úložný práh opěr.

- 5.1 Vozovka na mostě protkána příčnými i podélnými trhlinkami, lokálně vysprávkou a opravy výtlučků. Vozovka je mírně projetá, nerovná. Vozovka je přebalena až nad úroveň odrazného proužku. Na nezpevněných krajnicích a vpravo, kde je pravděpodobně původní betonová římsa, je uchycena vegetace. Chodníky nejsou. Římsy jako takové na mostě nejsou, na pravé straně je potrháný degradovaný beton, jenž pravděpodobně sloužil jako původní římsa, tato však již převrstvena vozovkou a zeminou. Jako římsa dále slouží pažnice UNION jistící násyp. Pažnice na levé straně přidržuje ocelové zábradlí, toto však přivařené pouze bodovými styky a pro tuto funkci poddimenzované, dochází lokálně k vyboulení pažnic zejména na jejich koncích. Na pravé straně však pažnice nejistí nic, může dojít k jejich sesunutí. Pažnice plošně hloubkově korodují. Kolejový svršek na mostě není. Zálivky nejsou.

- 6.1 Izolační systém plošně nefunkční, skrze celý podhled výluhy a zamáčení. Její stav je důsledkem stávajícího velmi špatného stavu mostu.

- 7.1 Odvodňovací zařízení na mostě není. Odvodnění pomocí příčného sklonu není vhodné, voda stéká na boky nosné konstrukce a krajní ocelové prvky korodují.

- 8.1 Záchytné zařízení na mostě není normové, dle normy by v intravilánu mělo sloužit jako záchytné zařízení pro vozidla zvýšená obruba s odrazným proužkem výšky 0,15 m a pro chodce mostní zábradlí výšky 1,10 m. Zábradlí na mostě je výšky pouze 0,78 m a dvoumadlové, na pravé straně není žádné, hrozí spadnutí z mostu. Zábradlí povrchově koroduje a je nevhodně přivařeno přímo k nosné konstrukci, částečně také funguje také jako jištění proti vyvalení násypu na boku NK. Svodidla s atypickým sloupkem lokálně povrchově korodují, distanční prvky (hrnce) jsou místy pootočené. Zejména na levé straně svodidlo nedostatečně zakotvené. Na mostě nejsou osazeny dopravní značky ani tabulky s označením mostu.

- Odstranění stávajícího zábradlí a pažení svahu ze štětovic UNION, odstranění nadnásypu na okrajích mostu, na levé straně po horní pásnici prvního nosníku, na pravé straně po horní pásnici druhého krajního nosníku.

- Budou odstraněno stávající nefunkční příčné ztužení a odvezeno do sběrného dvora.
- Nosníky budou příčně ztuženy pomocí přivařených nosníků U 80 a ocelového plechu, pravé krajní nosníky budou z důvodu malé osově vzdálenosti a náročnosti práce ztuženy přivařením nosníku na jejich horních pásnicích.

- Na krajních nosnících bude ze stran přivařeno nové dvoumadlové silniční zábradlí, sloupky z ocelových nosníků U 100 a madel z nosníků L 60.
- Za zábradlím bude upevněno ztracené bednění z výdřevy (desky) a odkopaný prostor bude vybetonován hubeným betonem C12/15.

- Průjezdni prostor na mostě bude zúžen pomocí betonových svodidel New Jersey. Na volnou šířku 3,5 m. Před a za mostem budou osazeny značky P7, P8 pro zajištění předností projíždění, značky snižující rychlost B20a, značky snižující zatížitelnost B13 – 20t a E13 – 52t a pod mostem budou osazeny značky B 16 – 3,5 m. pro zajištění předností projíždění.

- Pod nosnou konstrukcí bude uchycena síť, jež bude zabráňovat opadávání úlomků zri od nosné konstrukce, doporučuji stínící síť z polymerů s maximální velikostí ok 2x2 mm.
