Název akce: **Obnova budovy a zahrady Muzea Bedřicha Hrozného**  
Místo: Lysá nad Labem, Nám. Bedřicha Hrozného 265  
Investor: Město Lysá n. Labem, Husovo náměstí 23  
Projektant: AGORA - stavební a architektonický atelier, spol. s r.o.  
U soudu 536/6a, Liberec 2

Dokumentace pro provádění stavby

## SO 1 – Obnova budovy

### D 3. Stavebně konstrukční část

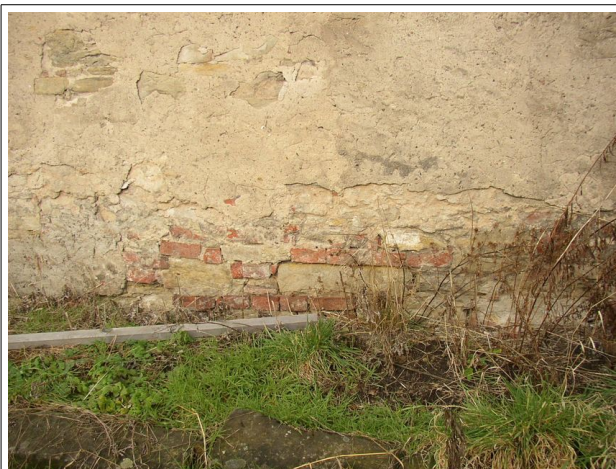
smíšené zdivo soklu

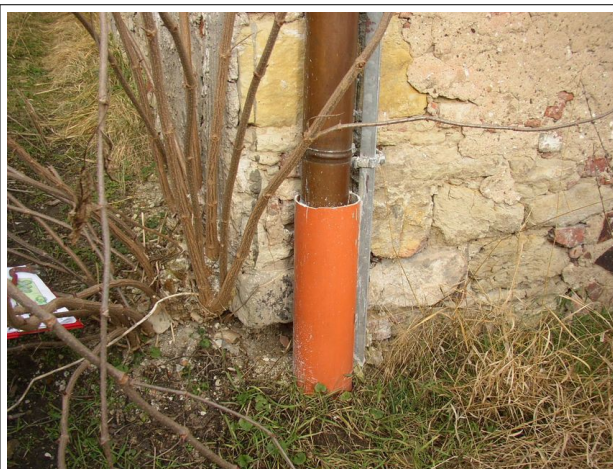
Výjimkou je zdivo v jihozápadním rohu objektu, které bylo v minulosti poškozeno svislými trhlinami. Jedná se o místo s nejnižší úrovní terénu, na rohu je i dešťový svod vyvedený na terén. Nejsou k dispozici záznamy, že by se v tomto místě kopala průzkumná sonda. Lze předpokládat, že porucha vznikla kombinací účinků menší únosnosti základové půdy, dlouhodobého pronikání dešťové vody do podzákladí a případně i nezachycenou vodorovnou reakcí kleneb a krovu. Dešťovou vodu ze střešních svodů je třeba od objektu důsledně odvést do bezpečné vzdálenosti.

Před cca dvěma roky byla stěna z vnější strany zajištěna ztužením ocelovými táhly dle návrhu Ing. Černohorského, na opravené fasádě se nové trhliny neobjevují.

jihozápadní roh

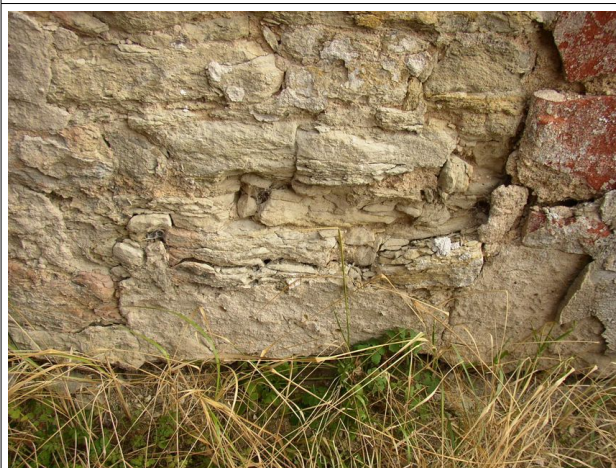
Zdivo soklu zvláště v partiích kolem jihozápadního rohu je obnažené a projevuje se zde u terénu silné zvětrávání kamene. Protože na tento materiál není možné aplikovat přímo povrchové úpravy, je nezbytné provést opravu přezděním.

zvětralý kámen zdiva soklu

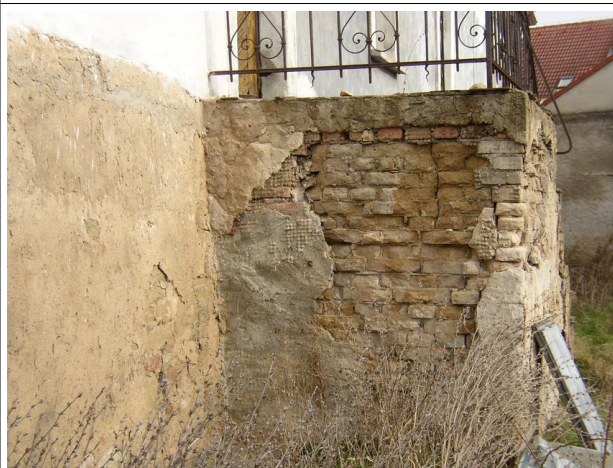
porušené zdivo předloženého schodiště

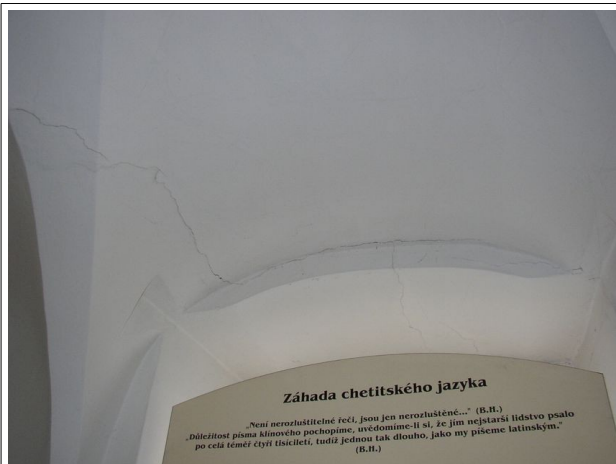
V severozápadním rohu objektu jsou stropní klenby viditelně popraskané (zřejmě i vlivem těžkého provozu na přilehlé komunikaci), a je proto navrženo zdivo v rohu zajistit ztužením helikální výztuží.

trhliny v severozápadním rohu

Diagonální trhliny v klenbách v rozích objektu západního traktu budou eliminovány ztužením zdiva a diagonálně vedeným předpjatým táhlem v severozápadním rohu.

Oprava v jihozápadním rohu již před dvěma lety proběhla dle návrhu ve statickém posudku Ing. Černohorského, v severozápadním rohu bude zdivo ztuženo pomocí helikální výztuže.

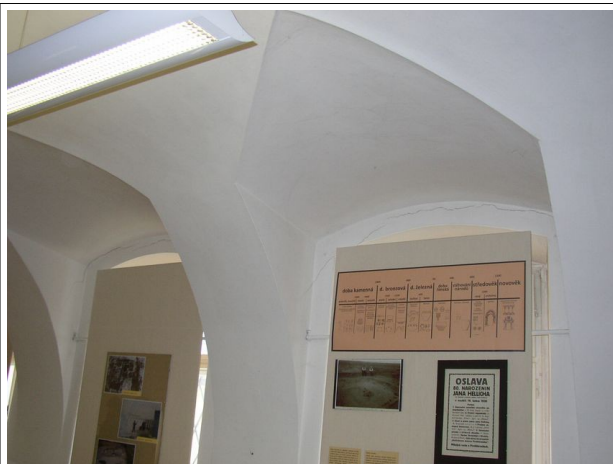
Na rubu kleneb z podkroví je možno sledovat postupné odklánění vnější stěny západního traktu a odtržení od horní části klenby a lunet (trhliny v nadpraží oken v interiéru jsou toho doprovodným jevem). Tím dochází k posunu paty klenby a deformaci ve vrcholu, projevující se podélnou trhlinou.

trhliny v nadpražích oken

Stabilizace kleneb je navržena vnesením tlakové síly do klenbových pásů pomocí předpjatých ocelových lan, vedených v horní části klenby po jejím rubu. Po stranách u nosných stěn přechází lana přes ocelové sedlo šikmým vyvrtaným kanálkem na vnější stranu stěny do kotevního sklípku, kde bude lano na obou stranách předepruto a ukotveno přes ocelovou kotevní desku. Kotevní sklípky budou následně zazděny.

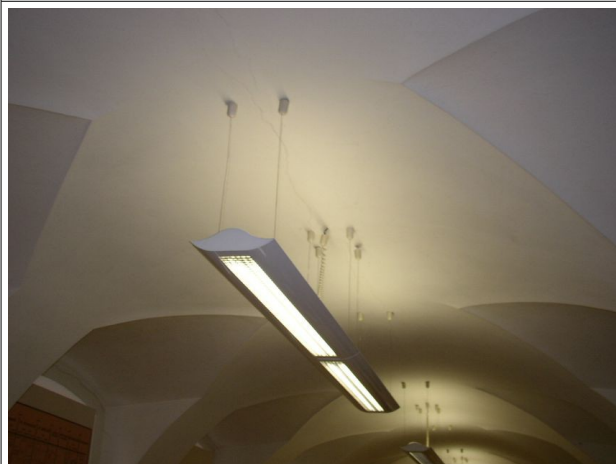
Při podrobné prohlídce líce i rubu kleneb nad 1.NP (výstavní prostory) bylo zjištěno, že hlavně v západním traktu (expozice B.Hrozného) je klenba porušená ve vrcholu

podélná trhlina ve vrcholu

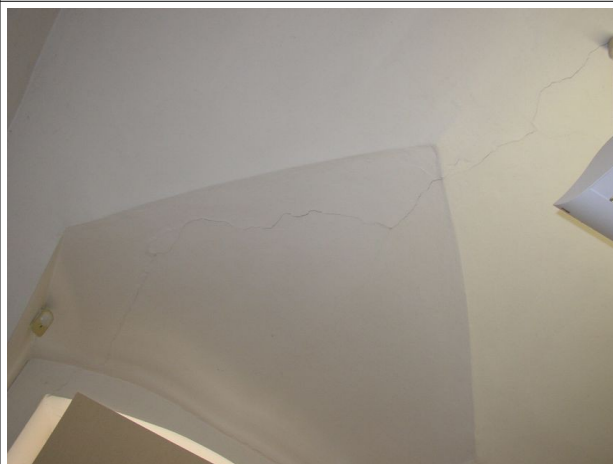
šikmá trhlina

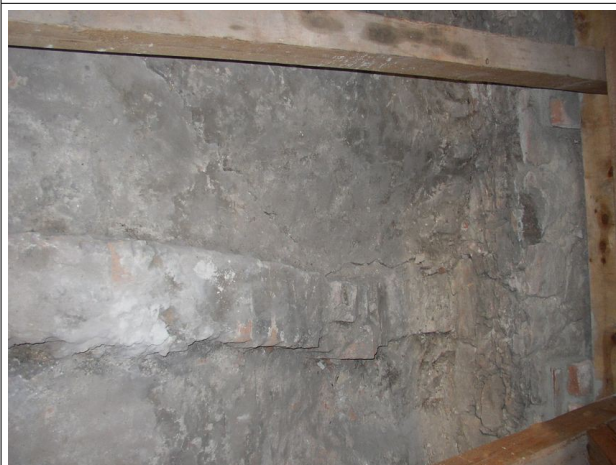
trhlina vedle klenbového pasu

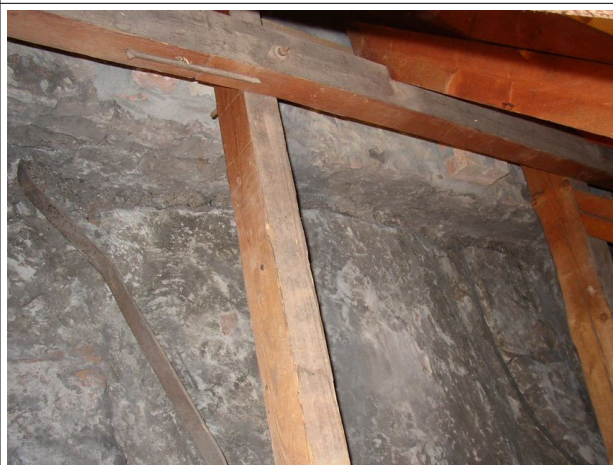
Dalším negativním faktorem může být i nižší úroveň venkovního terénu podél této zdi a nezapojení původních ocelových táhel do soustavy krovu při poslední rekonstrukci. Ocelová táhla zůstala na jedné straně zakotvená v obvodovém zdivu, druhý konec je volně v prostoru. Skladba vazných trámů v původním krovu byla zřejmě jiná a projekt rekonstrukce krovu s jejich zapojením již nepočítal.

odtržená klenba (luneta) od zdiva, volné ocelové táhlo

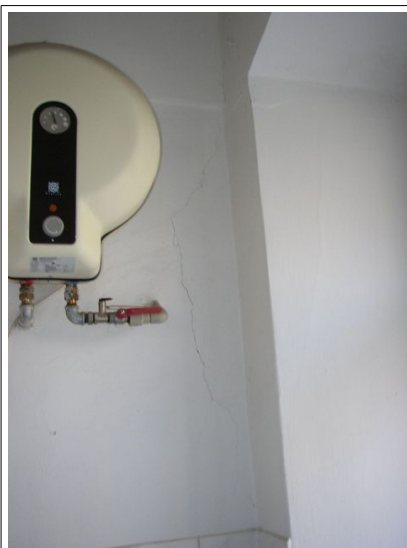
trhlina u štitové zdi (současné WC)

Sanace je navržena systémem, při kterém je do vyfrézovaných drážek vlepena pomocí tmelu speciální výztuž šroubovicového tvaru z vysokopevnostní oceli.

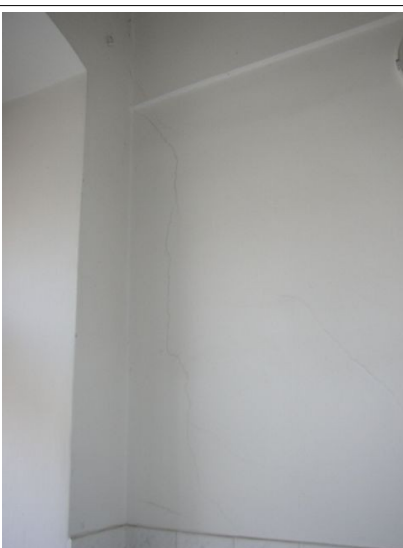
trhlina u štitové zdi (současné WC)

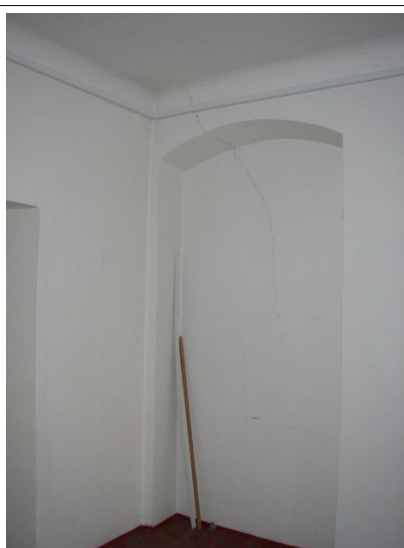
trhlina ve stěně chodby

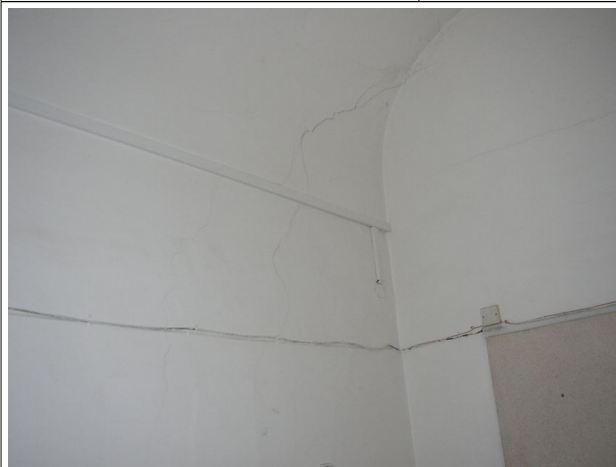
trhlina ve stěně a klenbě chodby

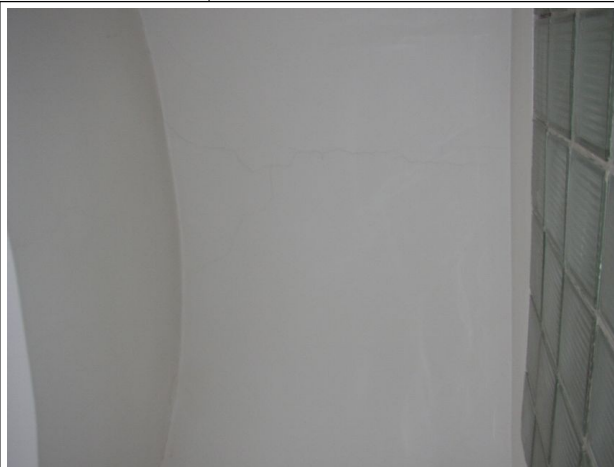
trhlina ve vrcholu klenby (současné WC)

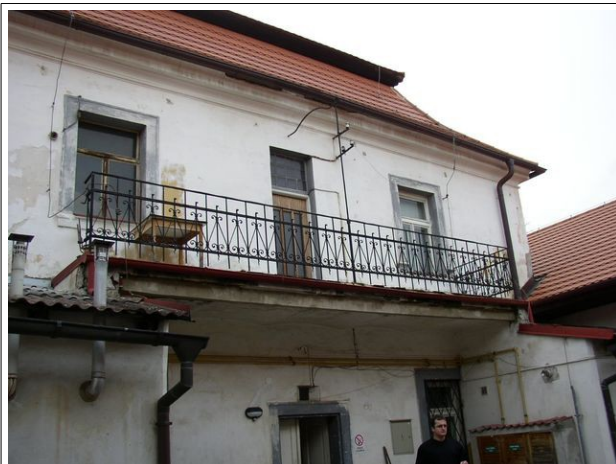
Podélný nosník  $\perp$  200 je na krajích uložen na kamenný kvádr na zdivu dvou dvorních přístavků. Pod kvádrem nebylo zjištěno přerušení zdiva přístavku (svislá pracovní spára), které by svědčilo o starším samostatném pilíři. Do konstrukce zatéká, ocelové nosníky jsou na viditelných místech silně zkorodované, jejich skutečný stav bude možno posoudit až po celkovém odstranění spodní omítky a horních vrstev nad klenbami.

celkový pohled na balkon

- odstranění dlažby, písku, betonové mazaniny, demontáž zábradlí (po prohlídce)
- provizorní podepření konstrukce
- sonda pro zjištění způsobu uložení krajní klenby (v případě absence krajního ocelového nosníku informovat projektanta)
- vybourání zdiva dvorních přístavků
- zesílení ocelové konstrukce
- demontáž provizorního podepření
- oprava zdiva kleneb
- úprava stávajícího základu a vyzdění nových podpěrných pilířů
- montáž zrenovovaného zábradlí
- montáž oplechování a podlahové vrstvy balkonu
- dokončení povrchových úprav

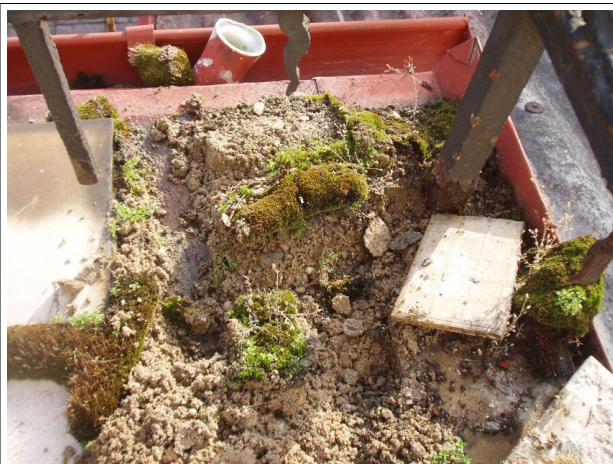
dlažba do pískového lože

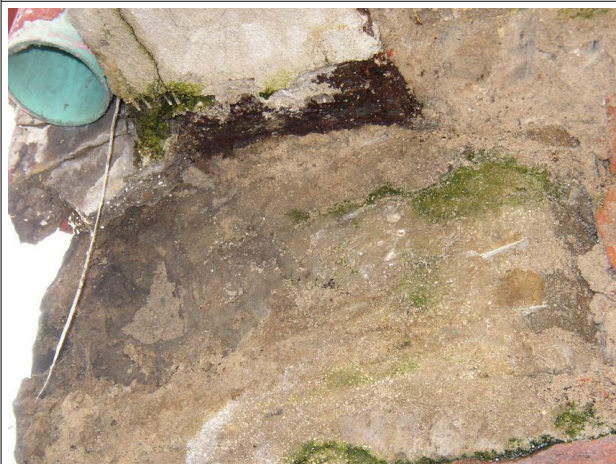
úložný blok podélného nosníku

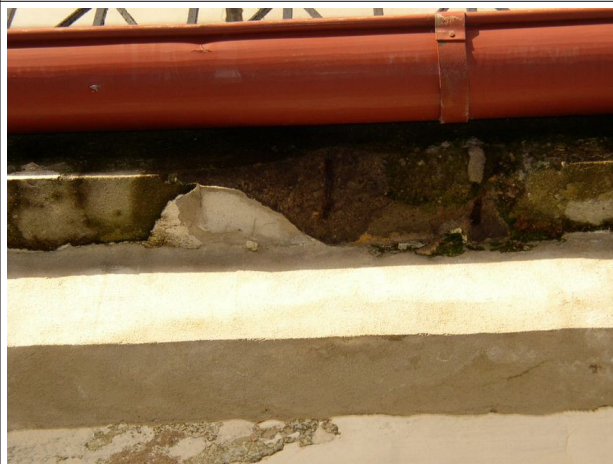
porušená římsa

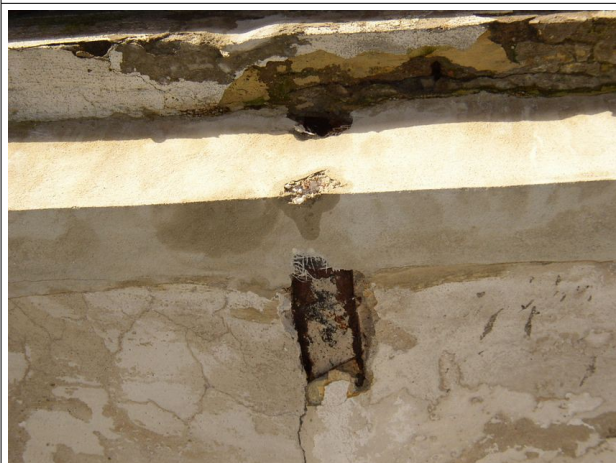
nápojení příčného nosníku do podélného (zaplentovaný)

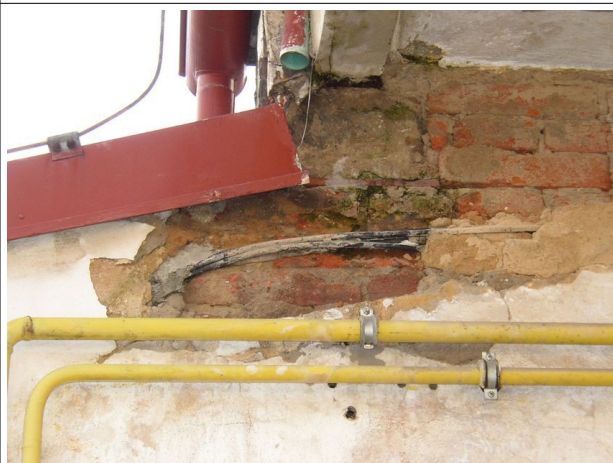
uložení okraje balkonu na zdivo přístavku
