**Nad Mostem č.p. 47 Křeslice.**

**Návrh řešení dokumentace k provizornímu zajištění opěrné zdi**  
**PRŮVODNÍ A TECHNICKÁ ZPRÁVA**

Datum: říjen 2023

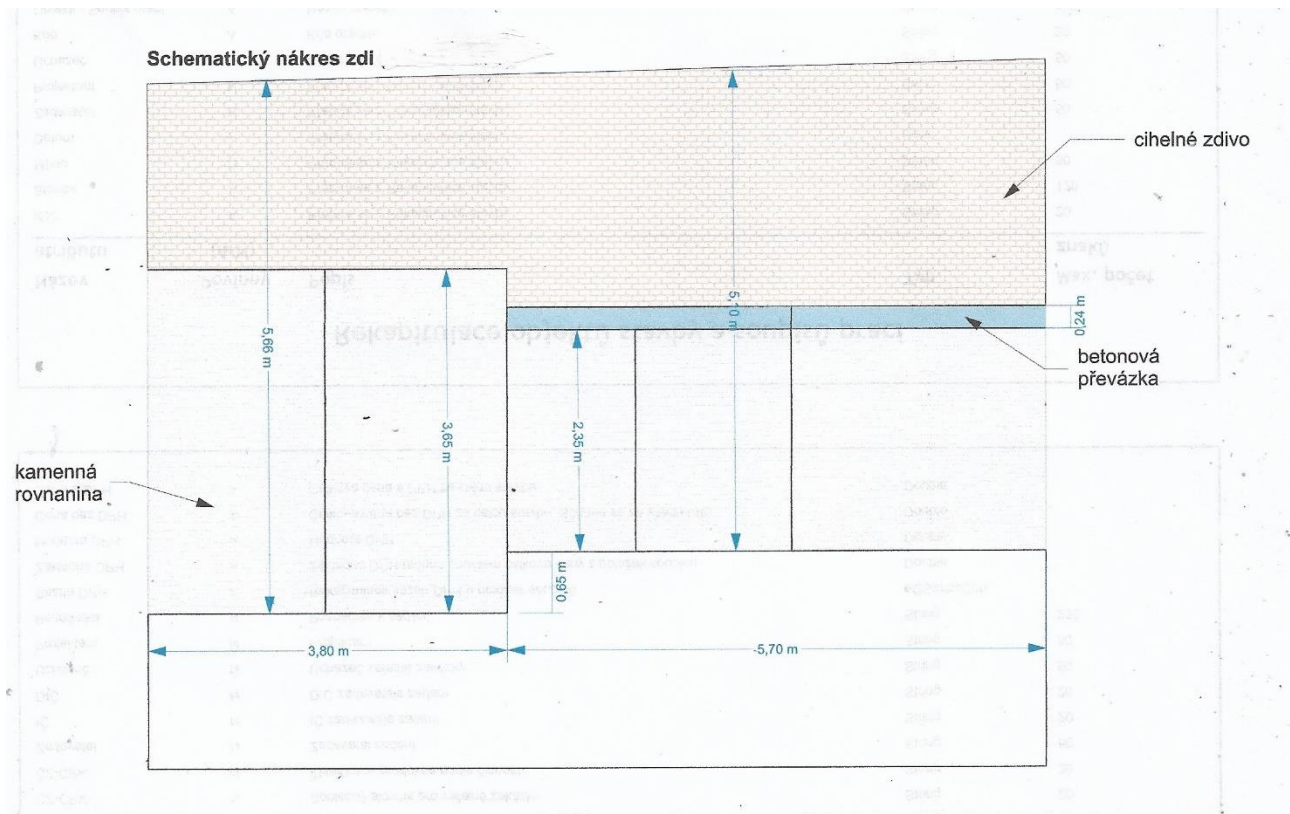
Převzatý náčrsek čelní strany zdi dle /7/ Podklady

Poznámka: Podle vlastního šetření zhotovitele se pak úroveň stávající vozovky nalézá 0,5 až 0,6 pod hřebenem zdi.
