## 01 Oprava povrchu v ulici Liščí

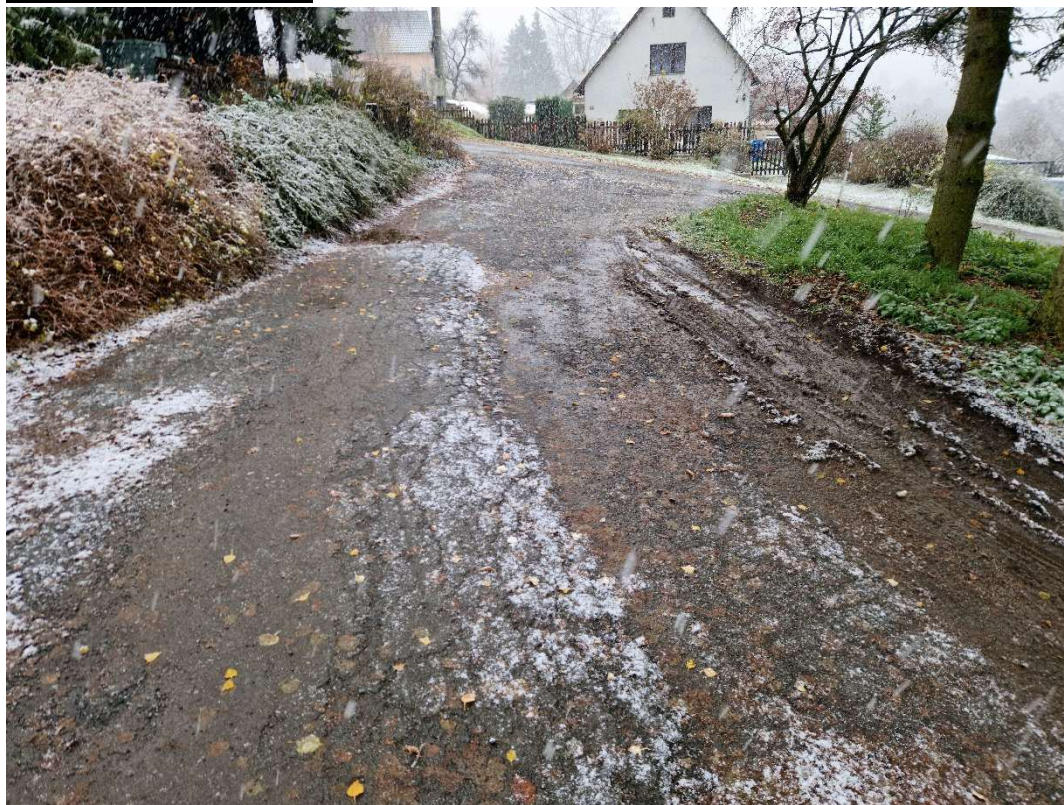
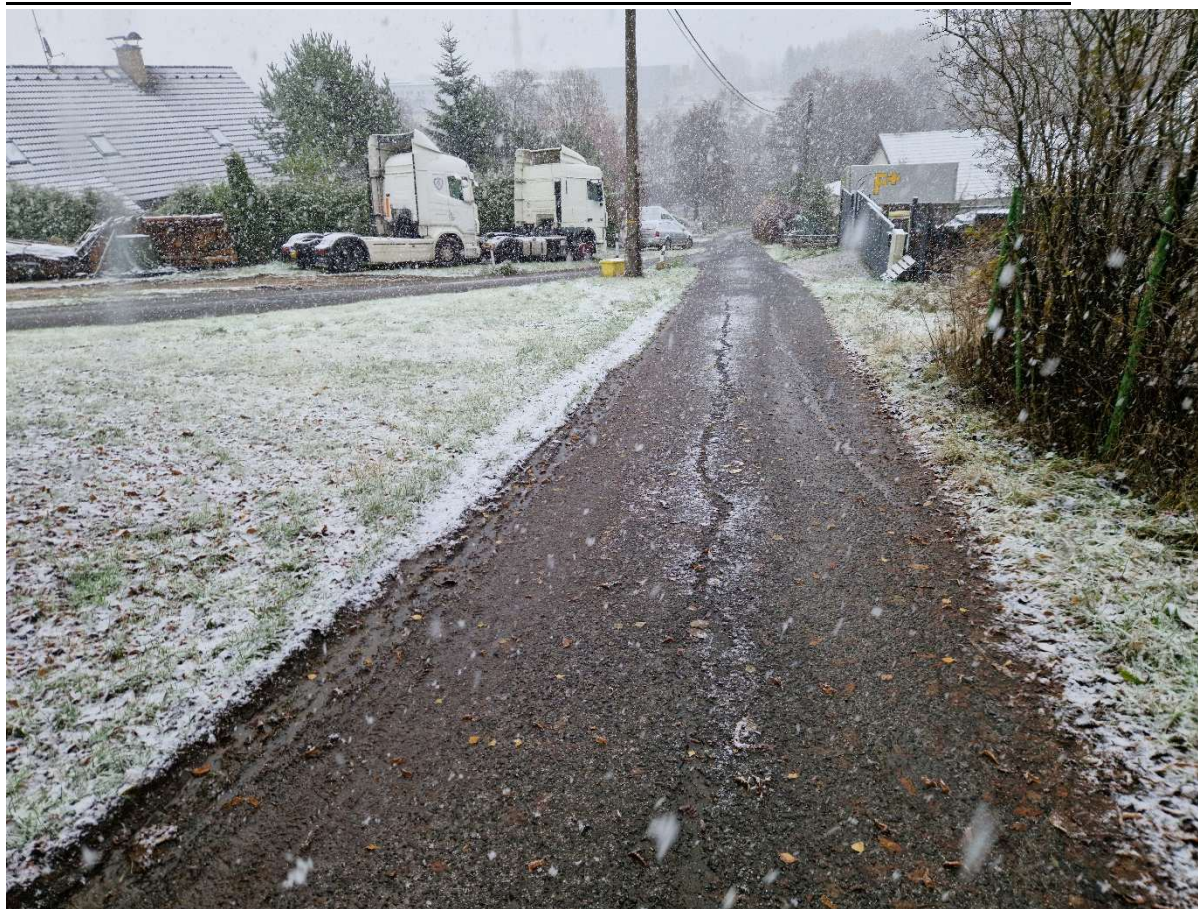
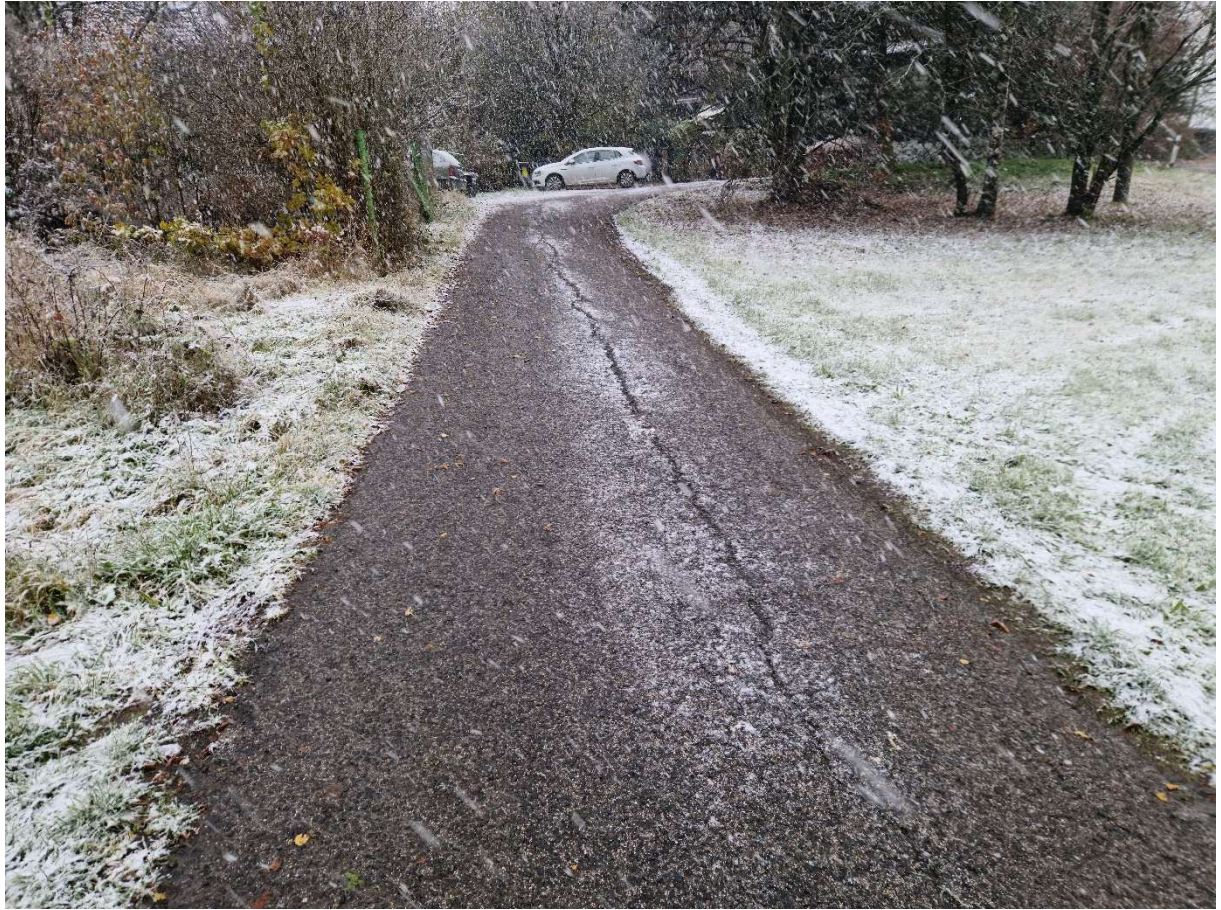
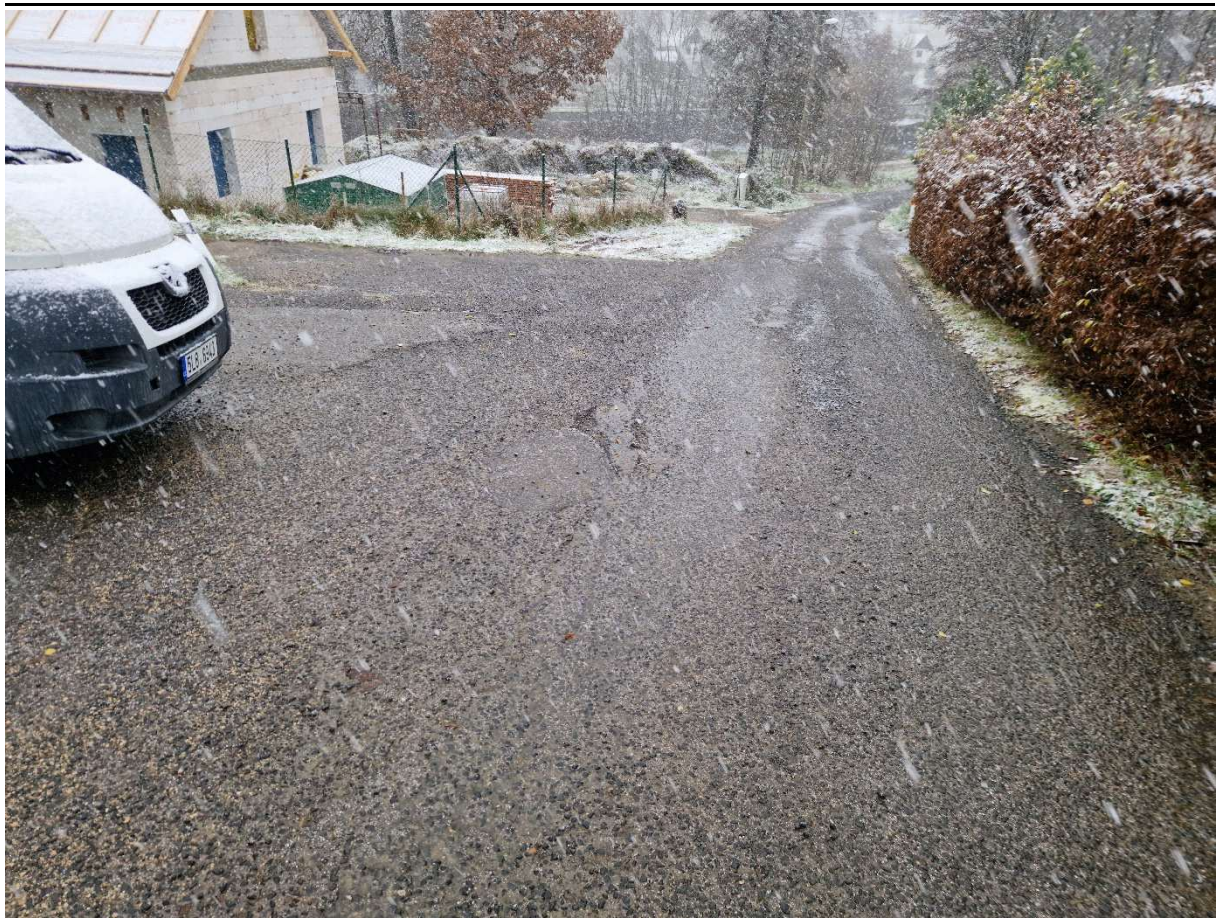
**Foto současného stavu:**

Komunikace v daném úseku vykazuje na několika místech závažné závady na asfaltovém povrchu po těžké dopravě.

Práce jsou uvažovány při plné uzavírcce dotčené ulice. Rozpočet uvažuje s celoplošným zametením komunikace a položení jedné vrstvy ACO v tl.: 0,06m. Komunikace se napojuje na navazující úsek. Dále se počítá s očištěním krajnic a znovu dosypáním krajnic včetně zhutnění.
