# RESTAURÁTORSKÝ PRŮZKUM

SOCHY PANNY MARIE

STOJÍCÍ NA PARCELE Č.616  
V K.Ú. RAŠOVICE U KALOVIC

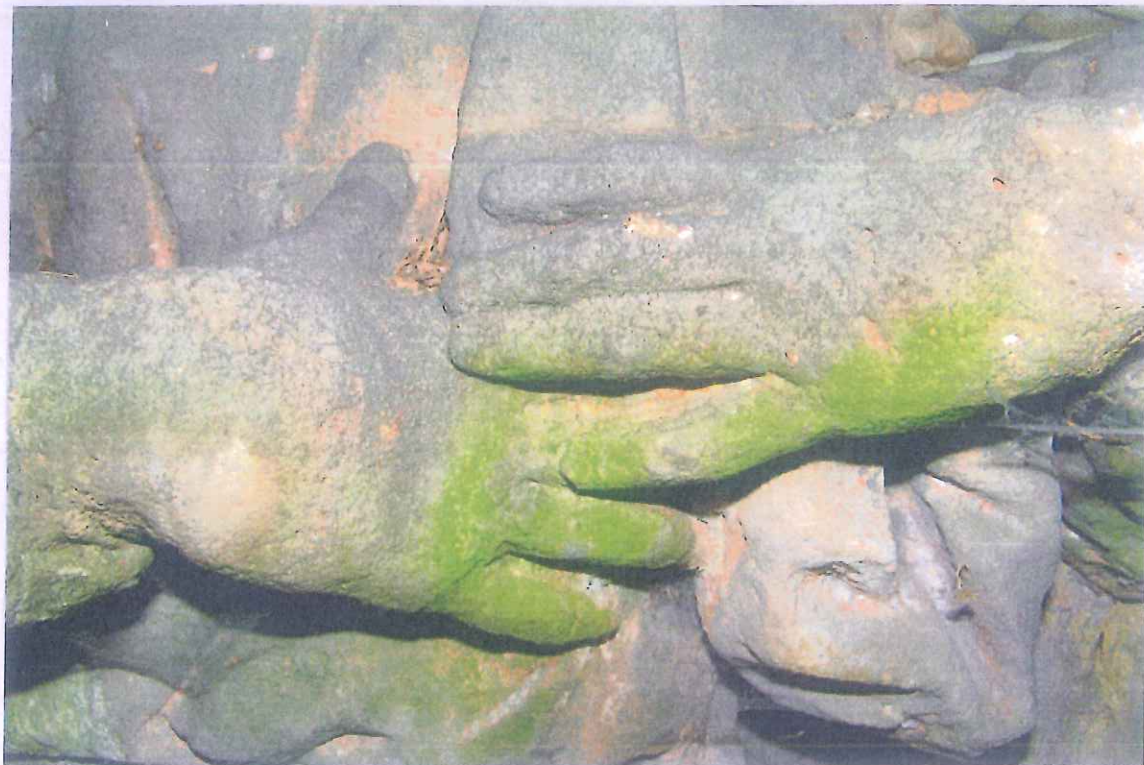
PŘEDNÍ PARTIE SOCHY - DETAIL RUKOU

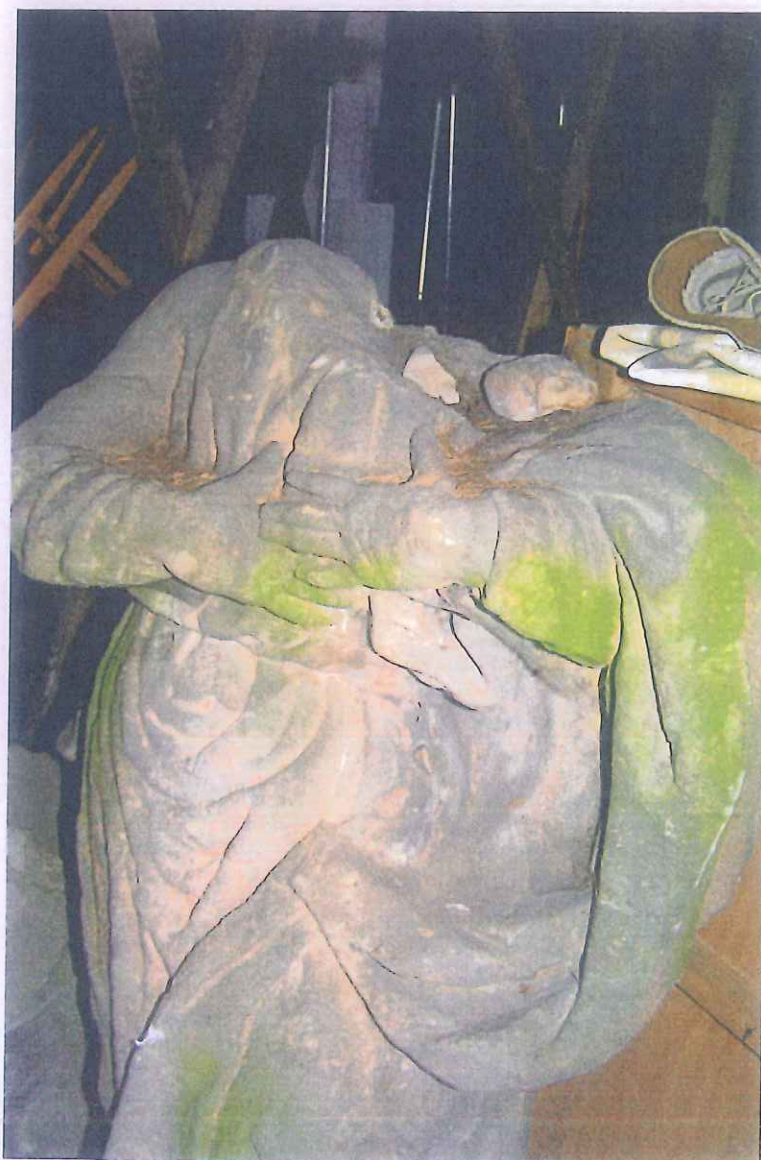
Vlastní socha a malý podstavec jsou v současné době deponovány v interiéru „Staré chmelárny“ v Úštěku. Povrch sochy je znečištěn prachem, mechy a lišejníky. Na některých partiích se vyskytují našedlé povlaky. V záhybech draperie jsou patrné zbytky barevné polychromie. Místy je patrný povrchový úbytek kamene vlivem povětrnosti. Na draperiích jsou znatelná mechanická poškození. U sochy byly nalezeny dva úlomky s největší pravděpodobností z modelace roucha. Kámen je zasažen korozi způsobenou povětrnostními vlivy. Jako nejpodstatnější poškození je nutno uvést chybějící hlavu s částí ramen.

PŘEDNÍ HORNÍ PARTIE SOCHY, CHYBĚNÍ V MODELACE

Rekonstrukce chybějící hlavy Panny Marie, bude provedena za použití dostupné fotodokumentace, nebo obdobných ikonografických vzorů na základě sochařských postupů v souladu s historickým tvaroslovím, kompozicí a rukopisem původního autora. Nejprve bude proveden model zhotovený ze sochařské hlíny, který odlitím do formy bude převeden do sádky a doretušován. Následně může být hlava vydusána z umělého kamene do formy, nebo vysekána podle sádkového modelu do přírodního vhodného kamene. Tato nově zhotovená hlava bude přisazena a přilepena.

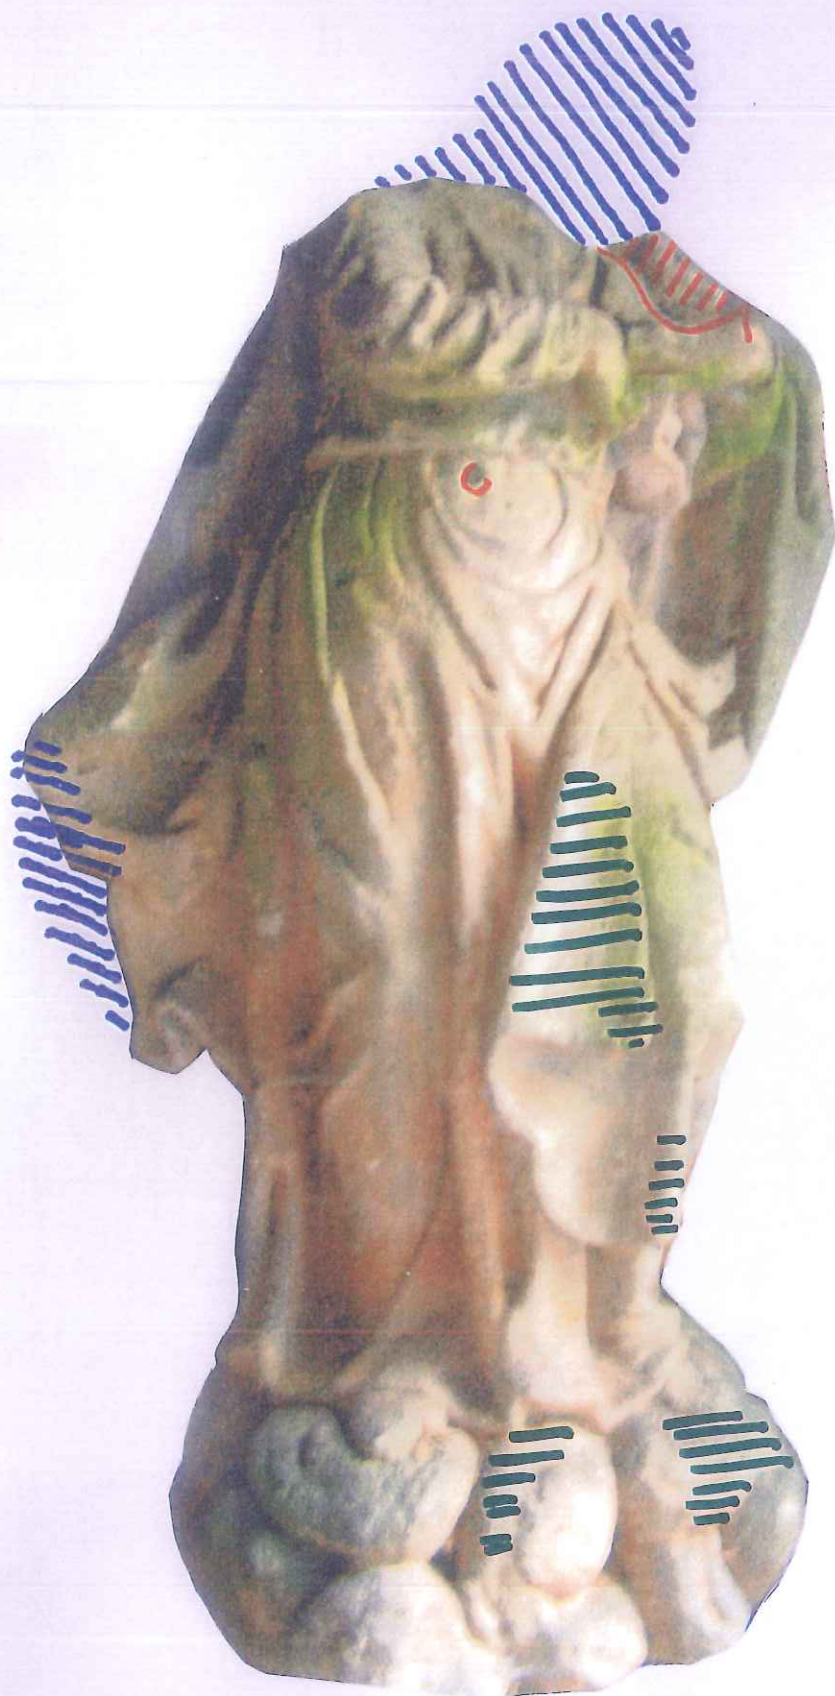
PŘEDNÍ POHLED

ZÁKRES POŠKOZENÍ

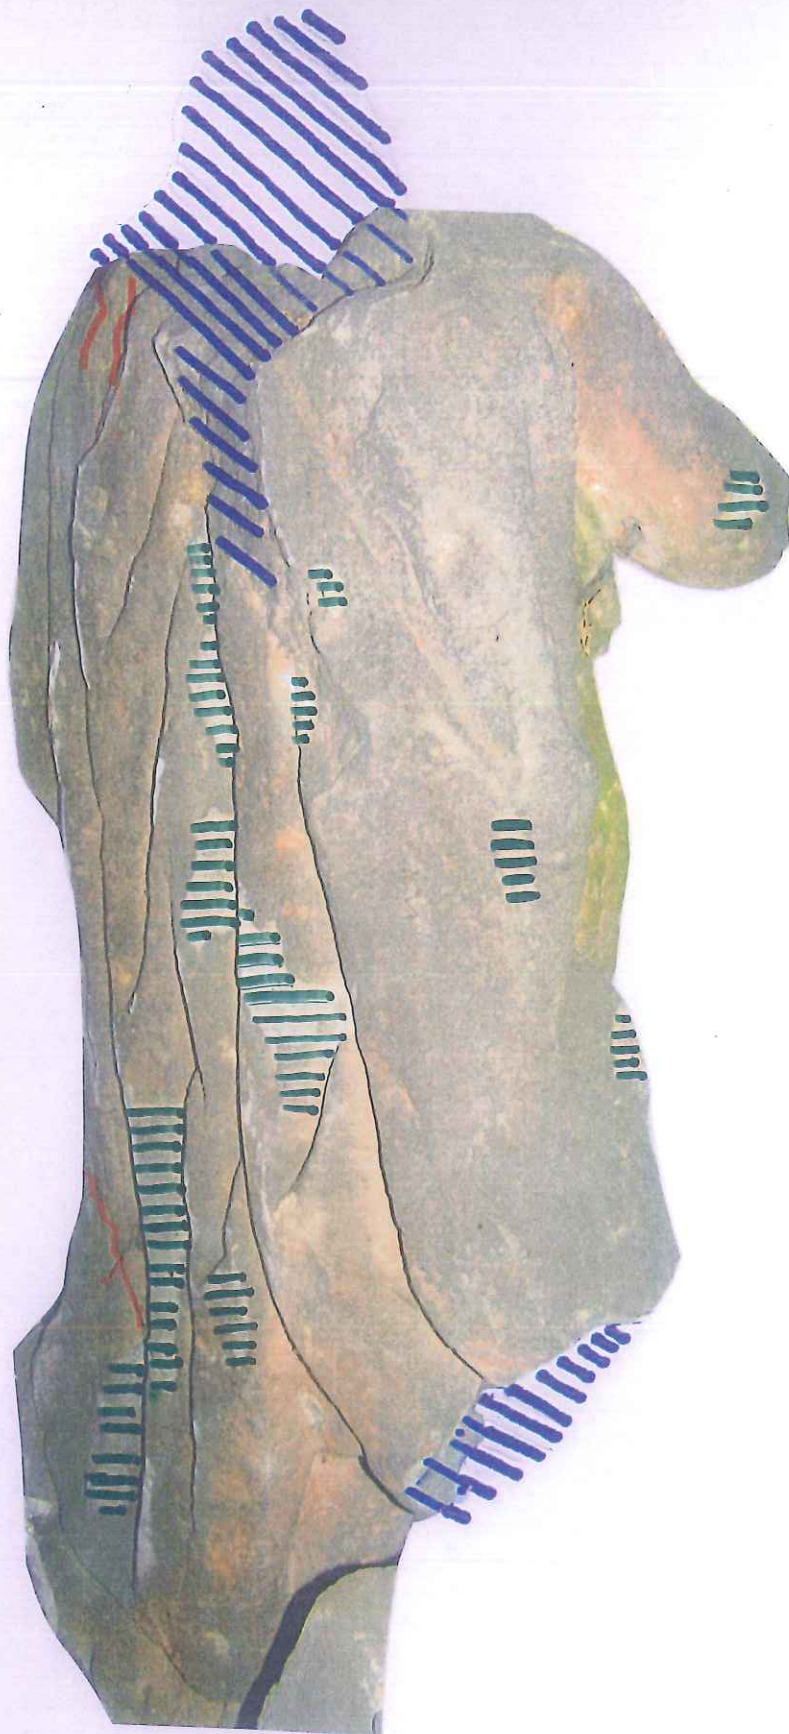
ZADNÍ POHLED

ZÁKRES POŠKOZENÍ

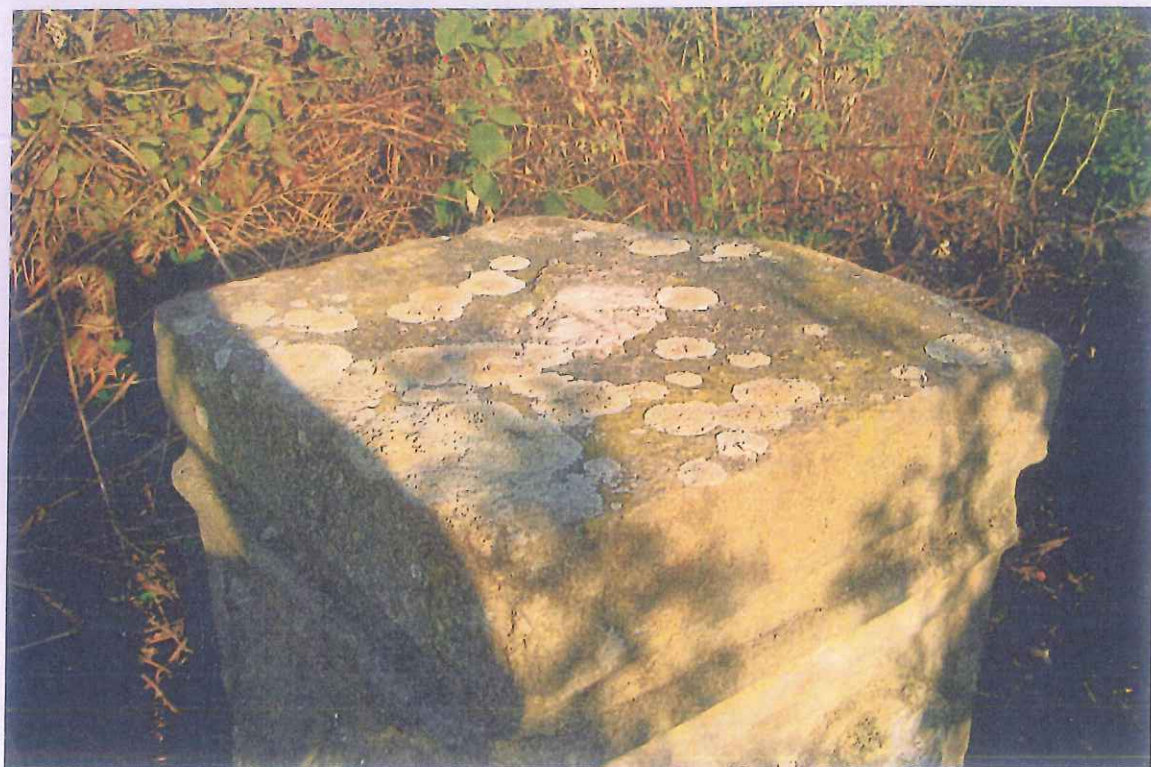
Menší podstavec je rovněž znečištěn prachem, mechy a lišejníkem, projevuje povrchový úbytek původního materiálu a mechanická poškození. Kámen je zasažen korozi. Dochoval se odlomený roh podstavce. Na středech styčných ploch jsou patrné zbytky vápenné malty.

DETAIL PODSTAVCE , VÝŠKŮST MECHC° A LIPEVNÍKČ°

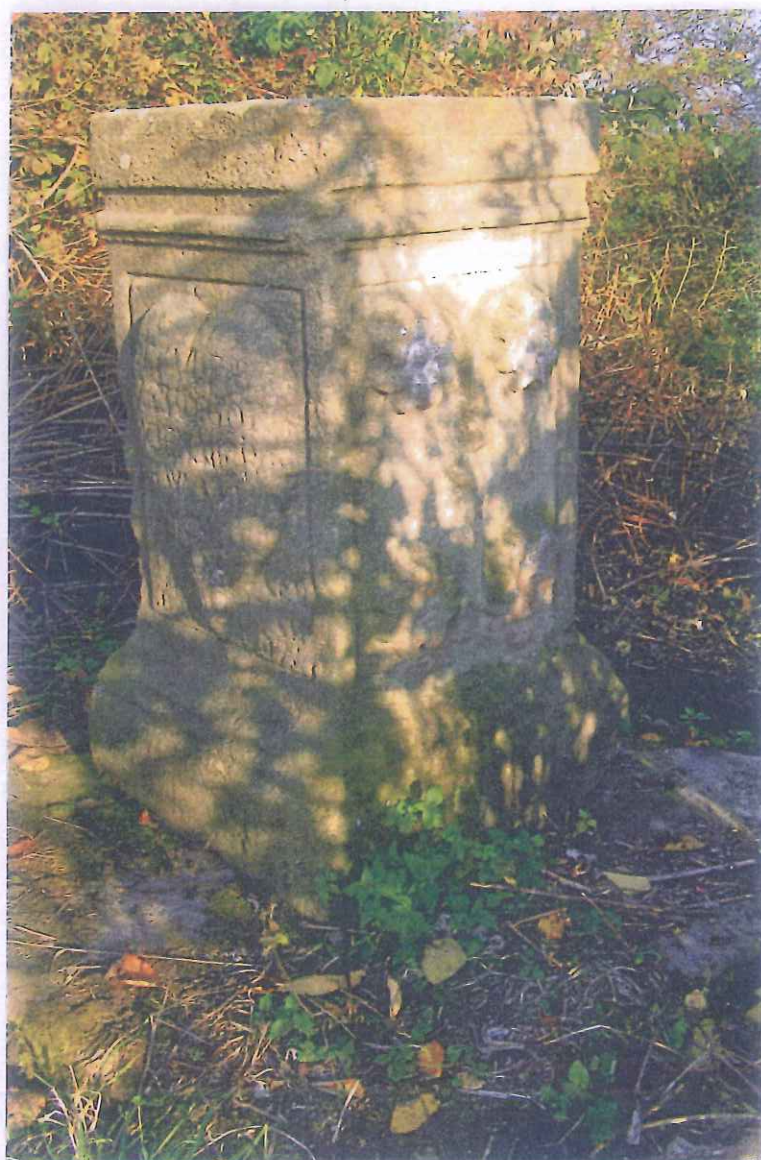
SPODNI' PODSTAVEC , SCHODIŠŤOLE' STUPNĚ

Schodišťové stupně jsou silně znečištěny, zakryty okolním terénem a pokryty vrstvou mechu a lišejníků. Na schodišti se projevuje silný úbytek materiálu. Schody jsou mírně staticky narušeny. Spodní stupně jsou spojeny zkorodovanými kovovými kramlemi. Tmely mezi kamennými prvky jsou vydroleny a prostoupeny vegetací.

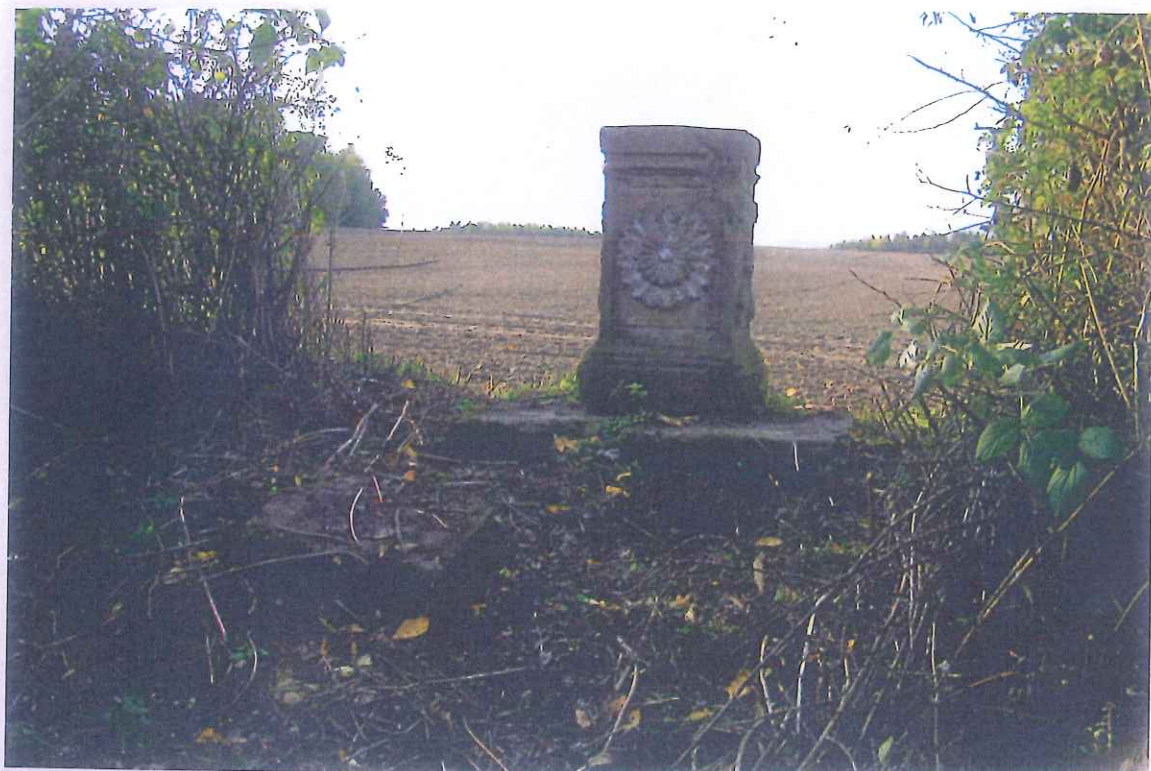
PODSTAVEC, SCHODIŠŤOVÉ STUPNĚ, HORNÍ ČÁST

Větší podstavec je znečištěn stejným způsobem a na povrchu reliéfní výzdoby se nachází zbytky barevných nátěrů ve více vrstvách a odstínech. Horní roh podstavce je odlomen.
