### **ZPRÁVA č.115/22**

**Stavebně technický průzkum  
dřevěných konstrukcí obvodového pláště a krovu  
Řezníčkova vila, č.p.37  
HRUBÁ SKÁLA**

**Počet stran: 23  
Počet příloh: 3  
Datum: 24.10.2022**

OBJEDNATEL: **PROFES PROJEKT spol. s r.o., Turnov**  
STAVBA-OBJEKT: **Řezníčkova vila, č.p.37, Hrubá skála**  
KONSTRUKCE: **krov a dřevěné konstrukce obvodového pláště**

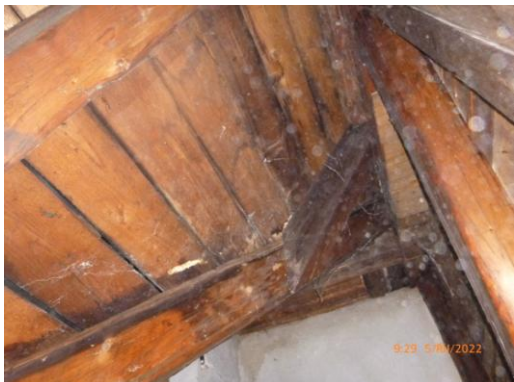
| označení<br>pozice | popis stavu | fotodokumentace |
|---|---|---|
| <b>ČÁST<br/>A</b> | Konstrukce krovu části „A“ se stěnou místnosti 3.N.P. Krokev v úžlabí a navazující pobíjení vykazují známky zatékání s projevy ukazujícími na možné napadení dřeva dřevokaznou houbou trámovkou plotní (Gloeophyllum sepiarium) | |

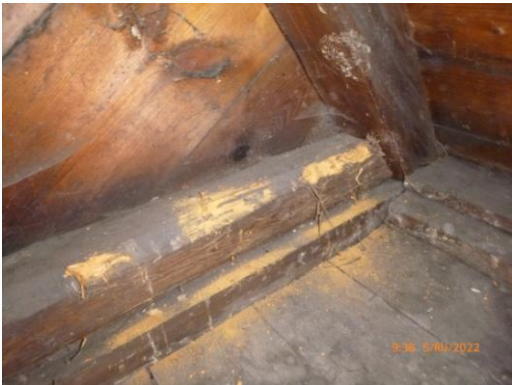
| <p><b>ČÁST<br/>A</b></p> | <p>Napadení krajního vazného trámu krovu části „A“ u jižního štítu. Napadení je identifikováno jako napadení dřevokazným hmyzem z čeledi tesaříkovitých (Cerambycidae).</p> | |

V prostoru u štítu části A bylo zjištěno napadení dřeva dřevokazným hmyzem a podle charakteru napadení a výletových otvorů se jedná o napadení převážně dřevokazným hmyzem z čeledi tesaříkovitých (*Cerambycidae*).

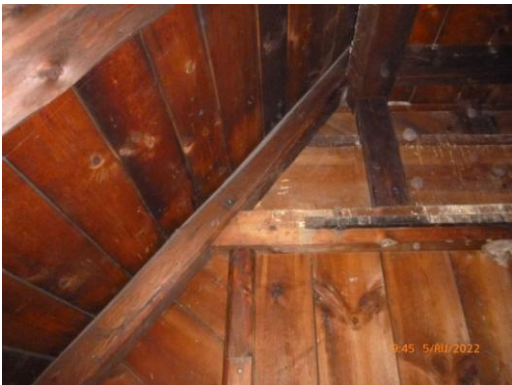
| <p><b>ČÁST<br/>A</b></p> | <p>Napadení vodorovného trámu krovu části „A“ v konstrukci jižního štítu. Trám je určen pro konstrukci pojezdu okenic. Napadení je identifikováno jako napadení dřevokazným hmyzem z čeledi tesaříkovitých (Cerambycidae).</p> | |

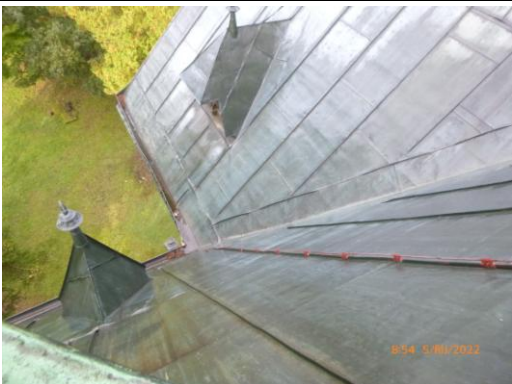
| <p><b>ČÁST<br/>A a B</b></p> | <p>Zanesené odvodnění žlabů. Voda neodtéká a přetéká přes okraje žlabů.</p> | |

Větším problémem je zanášení okapů a dešťových svodů listím ze stromů a nečistotami. Tato skutečnost vede ke zvyšování hladiny vody v okapech a k přetékání vody přes okapy. Při přetékání vzniká přísun vody ke dřevěným prvkům pod okapy a podle toho také byl zjištěn jejich stav. Místa poruch z tohoto důvodu jsou uvedena ve schématu č.2. Důsledkem přetékání okapů je také plošné vyplavování zeminy v prostoru pod úžlabími.

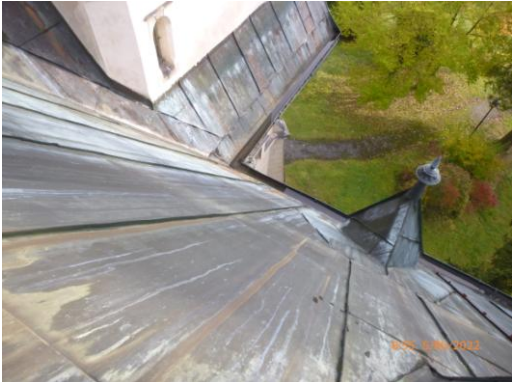
| <p><b>ČÁST<br/>A a D</b></p> | <p>Zanesené odvodnění žlabů.<br/>Voda neodtéká a přetéká přes okraje žlabů.</p> | |

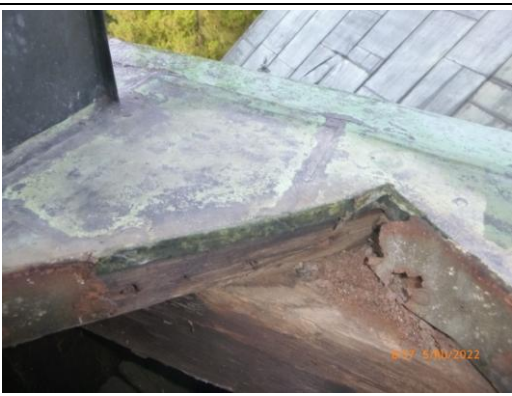
| <p><b>ČÁST<br/>A</b></p> | <p>Porušení oplechování ve výlezu na věžičku části „A“ krovu.<br/>Nejedná se o střešní krytinu, ale o oplechování výlezu v místě ozubu poklopu.</p> | |

Ve věžičkách částí A a D je třeba provést nově nebo opravit detaily oplechování kolem výlezů na zastropení pod věžičkou (podestu pod věžičkou).

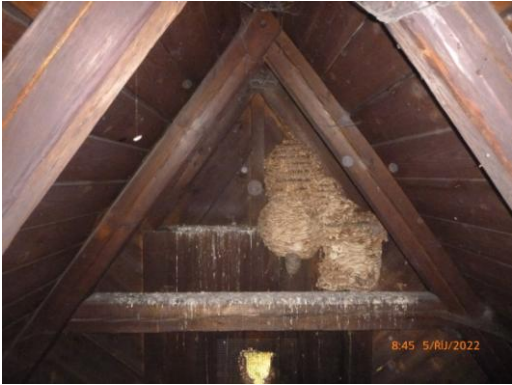
| <p><b>ČÁST<br/>B</b></p> | <p>Pohled do části hambalku „B“. Velká vosí hnízda v krovu</p> | |

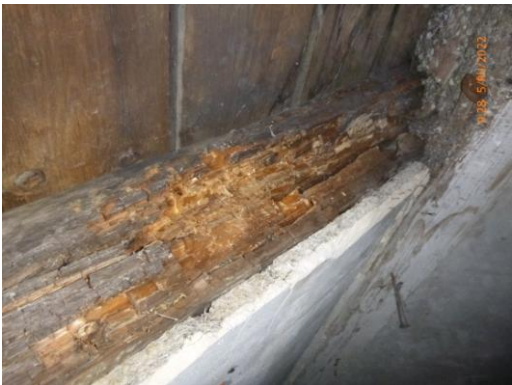
| <p><b>ČÁST<br/>C</b></p> | <p>Krov části „C“ v úrovni 3.N.P. s pozednicí. Pozednice může být na zazděných sloupcích. Výrazné napadení dřeva krokve a pozednice s kostkovitým rozpadem dřeva kolem střešního okna. Místo odběru vzorku dřeva <b>D1</b>.</p> | |

- Na preparátu byl zjištěn výskyt substrátového mycelia dřevokazné houby s krystalky na hyfách. Povrchové myceliu vykazuje výskyt sklerenchymatických hyf.
- Podle makroskopických a mikroskopických znaků bylo zjištěno napadení dřeva biotickými škůdci dřeva ve formě dřevokazného hmyzu a dřevokazné houby. Z hlediska zařazení se jedná o dřevokaznou houbu dřevomorku domácí (Serpula lacrymans)

Napadené krokve v místě rozkrytého podhledu v místnosti ve 3.N.P. v části C vyžadují provést plošné rozkrytí a osazení nových prvků s odstraněním případného povrchového mycelia dřevokazné houby ze spár zdiva a ošetření zdiva vhodným fungicidním prostředkem.

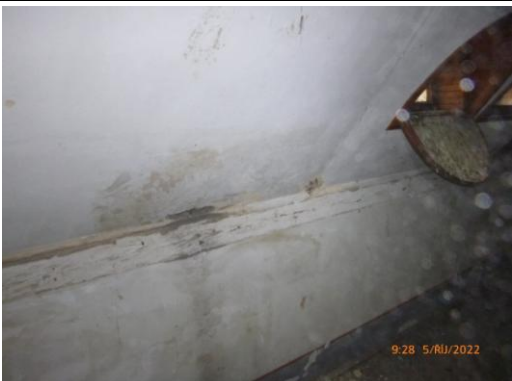
| <p><b>ČÁST<br/>C</b></p> | <p>Krov části „C“ v úrovni 3.N.P. s projevy zatékání kolem střešního okna. Místo odběru vzorku dřeva <b>D2</b>.</p> | |

- Na preparátu byl zjištěn výskyt substrátového mycelia dřevokazné houby s krystalky na hyfách a hyfy prorůstající stěnami buněk.
- Podle makroskopických a mikroskopických znaků bylo zjištěno napadení dřeva biotickými škůdci dřeva ve formě dřevokazné houby. Z hlediska zařazení se s největší pravděpodobností jedná o dřevokaznou houbu dřevomorku domácí (Serpula lacrymans).

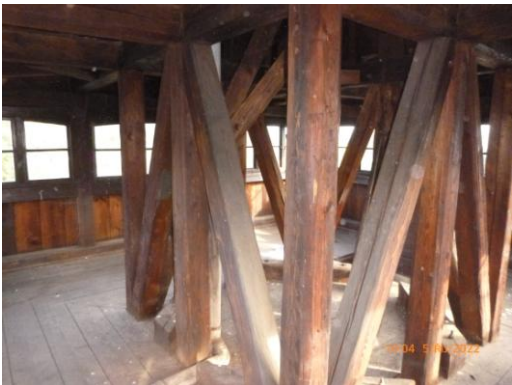
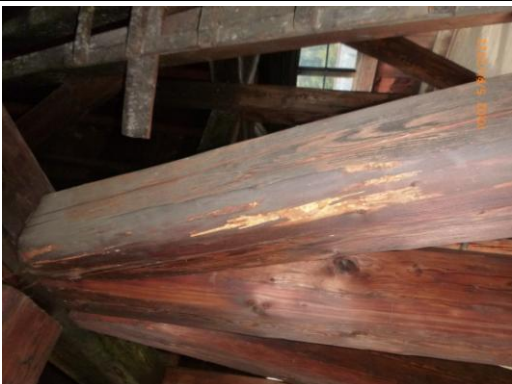
| <p><b>ČÁST<br/>D<br/>VĚŽ</b></p> | <p>Konstrukce věže se sloupky napadenými dřevokazným hmyzem. Jedná se o povrchové napadení. Napadení je zřejmě aktivní.</p> | |

Pro krov věže nad částí D byl zjištěn pouze lokální výskyt výletových otvorů jako indikace napadení dřevokazným hmyzem. Podle charakteru napadení a výletových otvorů se jedná o napadení převážně dřevokazným hmyzem z čeledi tesaříkovitých (*Cerambycidae*).

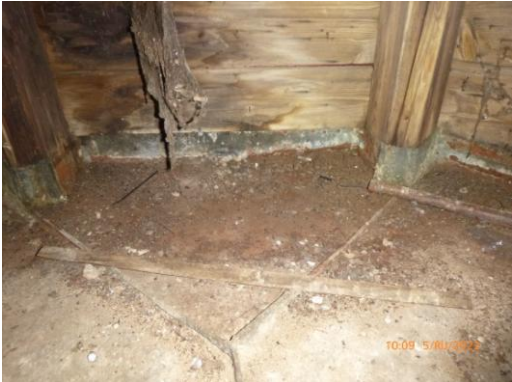
| <b>ČÁST<br/>D<br/>VĚŽ</b> | Oplechování plochy pod věžičkou je dožilé. Odvodňovací otvory jsou zaneseny. | |

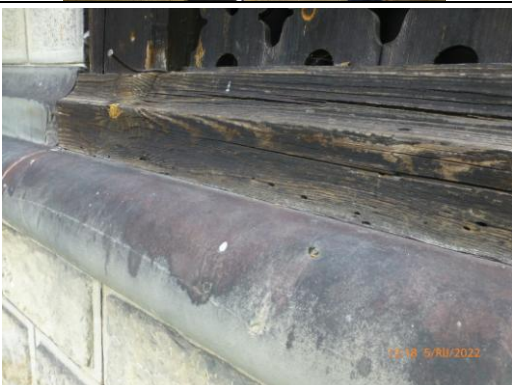
| označení<br>pozice | popis stavu | fotodokumentace |
|---|---|---|
| <b>ČÁST<br/>A<br/>1.N.P.</b> | Roznášecí dřevěný patní ozdobný práh. Patrné napadení dřeva dřevokazným hmyzem z čeledi tesaříkovitých (Cerambycidae). Jasně zřetelné výletové otvory. | |

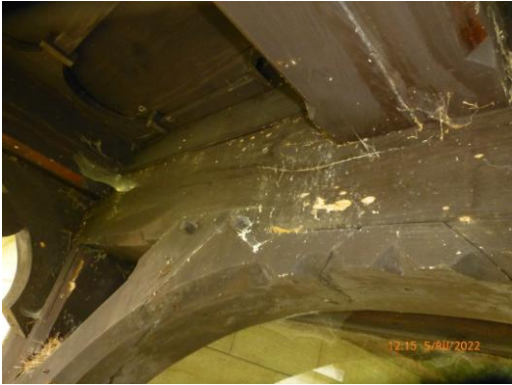
| <p><b>ČÁST<br/>A<br/>1.N.P.</b></p> | <p>Patrné známky aktivního napadení dřeva dřevokazným hmyzem s vypadanými požerky na pavučinách a výletovými otvory. Jedná se o nosný trám lodžie 2.N.P. a ozdobné pásky.</p> | |

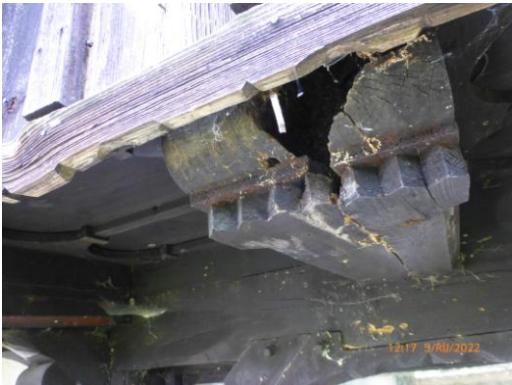
| <p><b>ČÁST<br/>A<br/>1.N.P.</b></p> | <p>Patrné známky aktivního napadení dřeva dřevokazným hmyzem a dřevokaznou houbou trámovkou plotní (<i>Gloeophyllum sepiarium</i>). Trám stropu nad 1.N.P. v místě přesahu.</p> | |

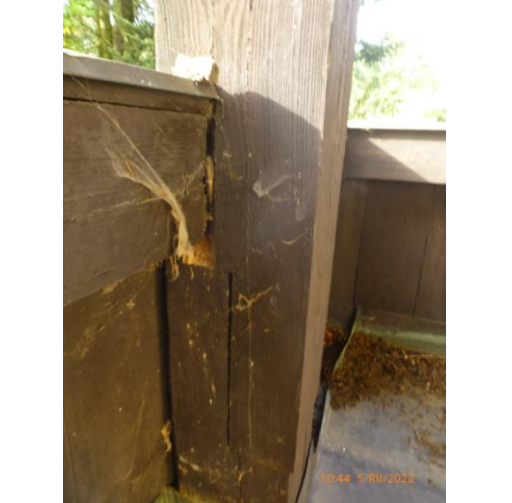
| <p><b>ČÁST<br/>A<br/>2.N.P.</b></p> | <p>Napadení sloupku a zábradlí lodžie 2.N.P. Napadení je identifikováno jako aktivní napadení dřevokazným hmyzem z čeledi tesaříkovitých (<i>Cerambycidae</i>).</p> | |

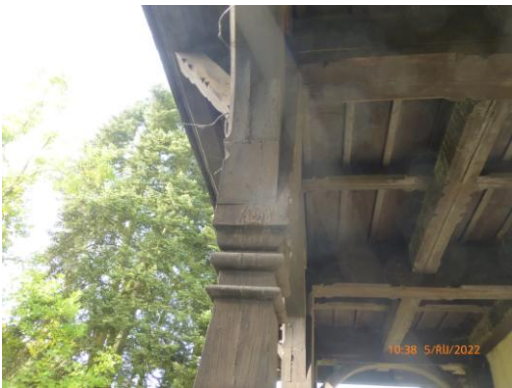
| <p><b>ČÁST<br/>A<br/>2.N.P.</b></p> | <p>Napadení sloupku ve 2.N.P. Napadení je identifikováno jako napadení dřevokazným hmyzem z čeledi tesaříkovitých (<i>Cerambycidae</i>).</p> | |

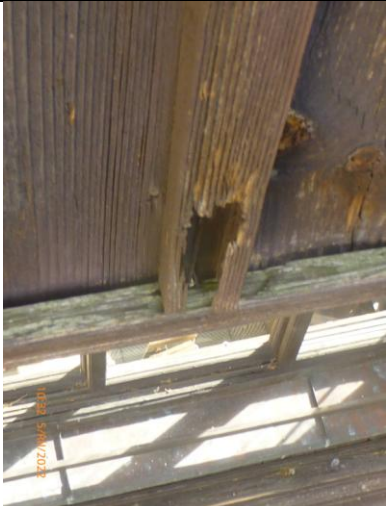
| <b>ČÁST<br/>A<br/>2.N.P.</b> | Lišta pobíjení zábradlí z exteriéru v patě napadena dřevokaznou houbou trámovkou plotní ( <i>Gloeophyllum sepiarium</i> ). | |

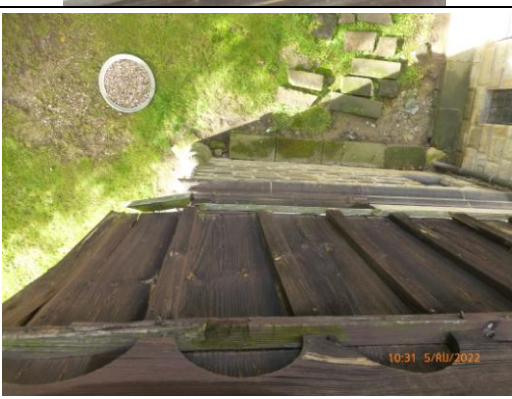
| <b>ČÁST<br/>A<br/>2.N.P.</b> | Porušení dřevěných lišt pobíjení zábradlí z exteriéru. | |

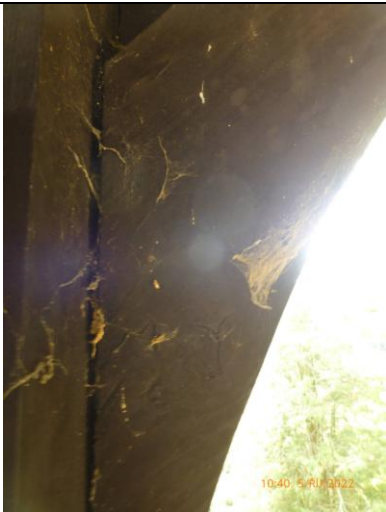
| <b>ČÁST<br/>A<br/>2.N.P.</b> | Další známky požerků napadaných na pavučiny jako známky aktivity dřevokazného hmyzu. | |

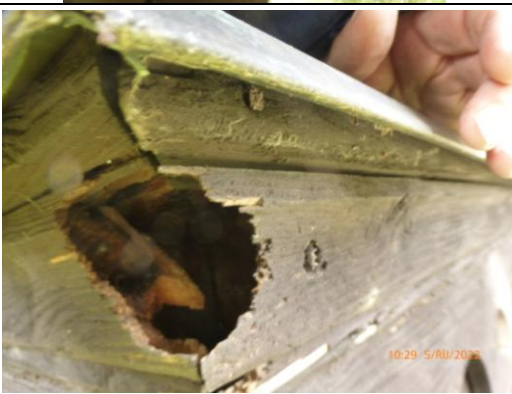
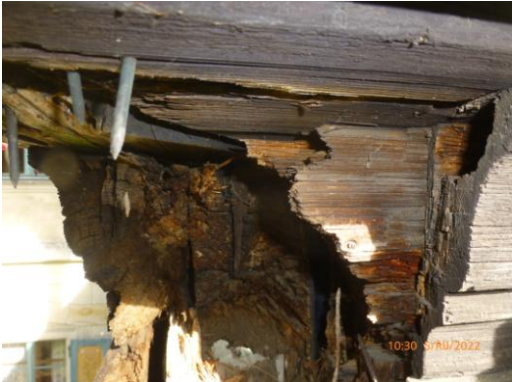
| <b>ČÁST<br/>A<br/>2.N.P.</b> | Zábradlí lodžie 2.N.P. Vyhlodaný otvor v místě oslabení dřeva dřevokaznou houbou na rohu zábradlí. | |

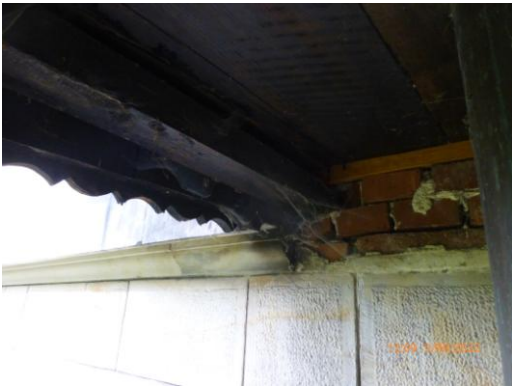
| <b>ČÁST<br/>A<br/>2.N.P.</b> | Obnažené zdivo po odstraněném přesahu trámu stropu nad 1.N.P. Trám působil jako konzola ochozu 2.N.P. | |

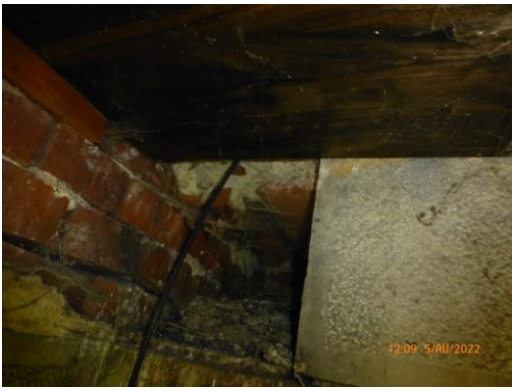
| <b>ČÁST<br/>A<br/>2.N.P.</b> | Obnažené zdivo po odstraněném zhlaví trámu stropu nad 1.N.P. Trám působil jako konzola ochozu 2.N.P. V kapse po odstraněném trámu zbyla kleština. | |

Pro ochozy části A v úrovni 2.N.P. bylo zjištěno, že jeden nosný prvek podlahy západního ochozu byl již zcela odstraněn a ve zdivu zbyly pouze kleštiny. Jedná se zřejmě o důsledek napadení biotickými škůdci s celkovou destrukcí prvku v uložení do zdiva. Tento prvek byl při předchozí rekonstrukci nahrazen výměnou. Nelze vyloučit ani další místa napadení ve zhlavích a to například na východním ochozu v místě průchodu dešťového svodu podlahou ochozu.

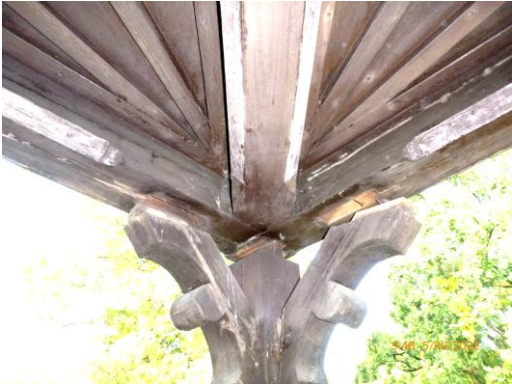
| <p><b>ČÁST<br/>C<br/>ARKÝŘ</b></p> | <p>Zcela vyjeté tesařské spoje sloupku arkýře</p> | |

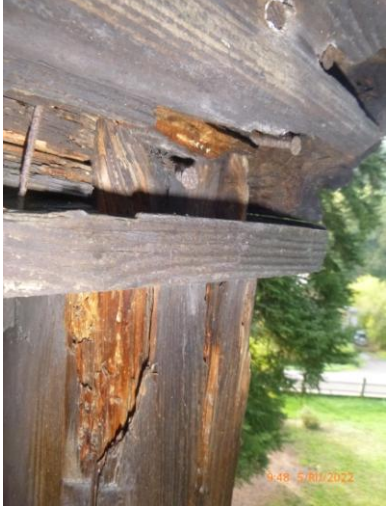
| <p><b>ČÁST<br/>C<br/>ARKÝŘ</b></p> | <p>Napadení dřeva sloupku arkýře dřevokaznou houbou a jeho rozpad. Podle makroskopických znaků se jedná o dřevokaznou houbu rámovku plotní (Gloeophyllum sepiarium)</p> | |

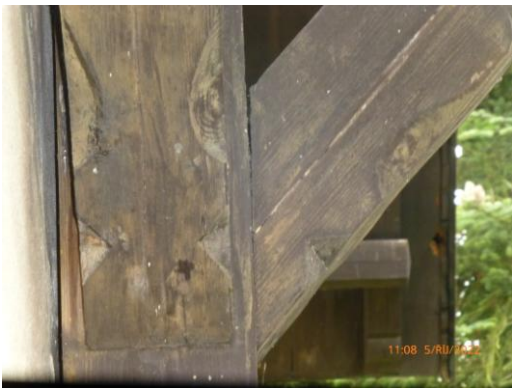
| <p><b>ČÁST<br/>C<br/>ARKÝŘ</b></p> | <p>Známky natočení styku vzpěry arkýře.</p> | |

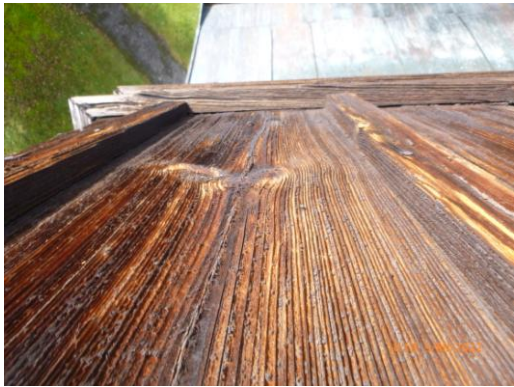
| <p><b>ČÁST<br/>D<br/>OCHOZ<br/>POD<br/>VĚŽÍ</b></p> | <p>Vnější líc prken pobíjení ochozu části „D“ pod věží má degradovaný povrch se zvýrazněním struktury letokruhů na povrchu</p> | |

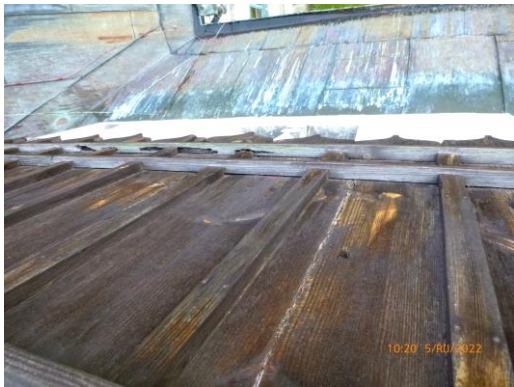
| <p><b>ČÁST<br/>D<br/>OCHOZ<br/>POD<br/>VĚŽÍ</b></p> | <p>Lišty místy napadeny dřevokaznou houbou a dřevokazným hmyzem. Patrné vyklované otvory od ptáků.</p> | |

Výsledky podrobné prohlídky jsou uvedeny v tabulce č.2 a v příloze č.3. Bylo zjištěno, že prvky konstrukce opláštění (především lišty jako prvky zábradlí) jsou místy napadeny dřevokaznou houbou trávovkou plotní (*Gloeophyllum sepiarium*) a místy také dřevokazným hmyzem. Vnější plochy olistovaných prken pobíjení zábradlí (parapetu) vykazují degradaci povrchu s vystupováním letokruhů. Na ploše byly pozorovány ptactvem vyklované díry, které indikují napadení dřevokazným hmyzem.

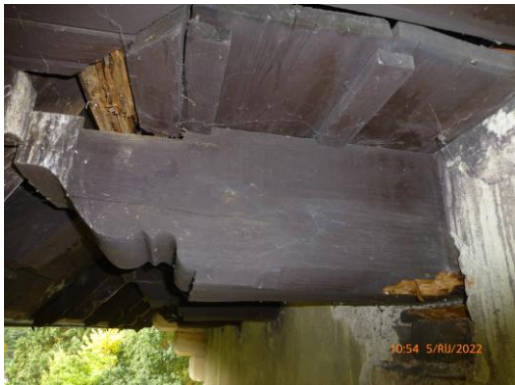
| označení<br>pozice | popis stavu | fotodokumentace |
|---|---|---|
| <b>ČÁST<br/>A – C<br/>úžlabí</b> | Napadení dřeva trámu v přesahu a vaznice | |

Stejně tak budou rozkryty podhledy přesahů střech v úrovni stropů nad 2.N.P. V tomto případě bude nutné rekonstruovat detaily styků krokví vaznic a přesahů trámů a to především v oblastech pod úžlabími.

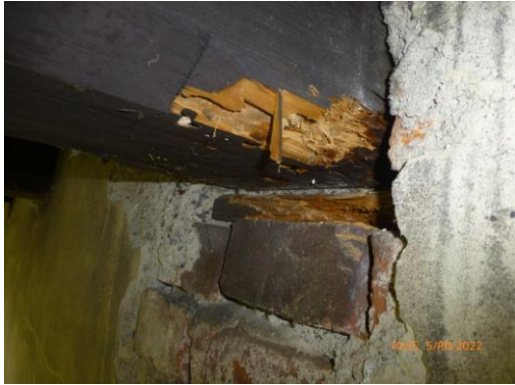
| označení<br>pozice | popis stavu | fotodokumentace |
|---|---|---|
| <b>ČÁST<br/>A – C<br/>úžlabí</b> | Detail zjištěného napadení včetně napadení podkladku v místě uložení na zdivo. Odběr vzorku dřeva D6. | |

- Na preparátu byl zjištěn výskyt substrátového mycelia dřevokazné houby s přezkami a zduřeninami na hyfách.
- Podle makroskopických a mikroskopických znaků bylo zjištěno napadení dřeva biotickými škůdci dřeva ve formě dřevokazné houby. Z hlediska zatřídění se jedná o dřevokaznou houbu trámovku plotní (*Gloeophyllum sepiarium*).

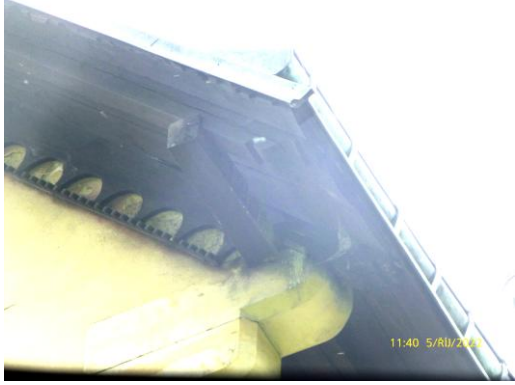
| označení<br>pozice | popis stavu | fotodokumentace |
|---|---|---|
| <b>ČÁST<br/>C</b> | Konec vaznice na přesahu před západní štít. Projevy napadení konce vaznice dřevokaznou houbou. | |

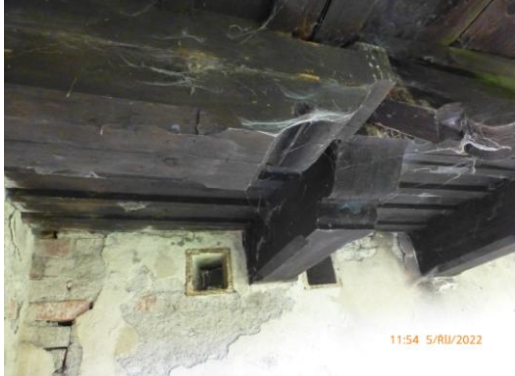
| označení<br>pozice | popis stavu | fotodokumentace |
|---|---|---|
| <b>ČÁST<br/>B – D</b> | Napadení dřeva trámů v přesahu a vaznice pod úžlabím. Trám napaden shora typickým napadením pro dřevokaznou houbu trámovku plotní (Gloeophyllum sepiarium) a dřevokazný hmyz. Stejné napadení je třeba očekávat pro všechny trámy v úžlabích a pro vaznice uložené na trámy. | |

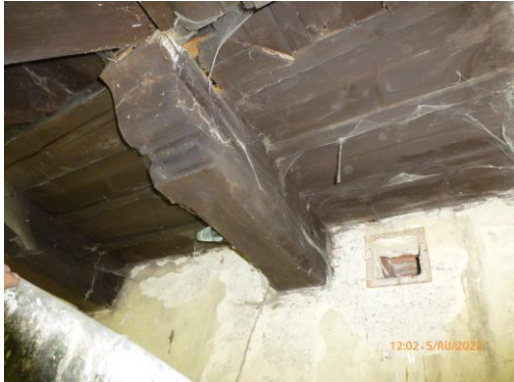
| <b>ČÁST<br/>B – C</b> | <p>Napadení dřeva trámů v přesahu a vaznice pod úžlabím. Trám napaden shora typickým napadením pro dřevokaznou houbu trámovku plotní (<i>Gloeophyllum sepiarium</i>). Stejné napadení je třeba očekávat pro všechny trámy v úžlabích a pro vaznice uložené na trámy.</p> | |

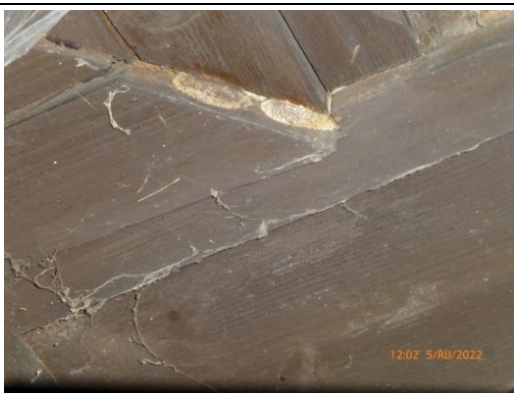
| <b>ČÁST<br/>B – C</b> | <p>Plodnice dřevokazné houby s charakteristickými znaky napadení dřevokaznou houbou trámovkou plotní (<i>Gloeophyllum sepiarium</i>). Jedná se opět o detail v úžlabí.</p> | |

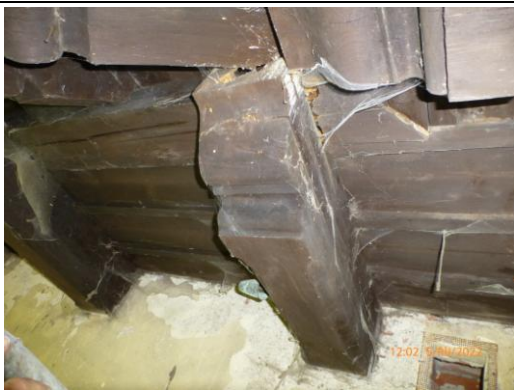
| <b>ČÁST<br/>B – C</b> | <p>Další charakteristický stav napadení trámu pod vaznicí s porušením dřeva uvnitř trámu při zdánlivém vnějším dobrém stavu trámu.</p> | |

Pro konstrukce krovu je třeba počítat s napadením prvků v prostoru úžlabí a to především v úrovni stropu nad 2.N.P. v místě přesahů krokví a trámů stropu s vaznicemi mimo půdorys. Prvky přesahu střechy byly zjištěny s napadením dřevokaznou houbou trámovkou plotní (*Gleophyllum sepiarium*) s porušením dřeva uvnitř profilů.

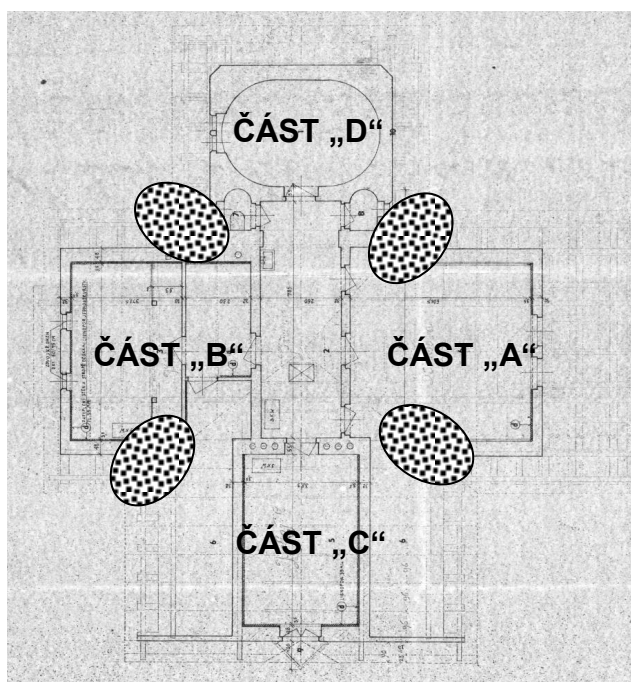
**SCHÉMA č.2:** Napadení prvků krovu a podhledu v úžlabích

Při stavebně technickém průzkumu bylo zjištěno, že střešní krytina je provedena jako plechová měděná. Plošně nedochází k zatékání do krovu. Pouze v jednom místě byly zjištěny projevy průsaků na dřevě krokve v úžlabí. Jedná se o úžlabí mezi částmi A a C.

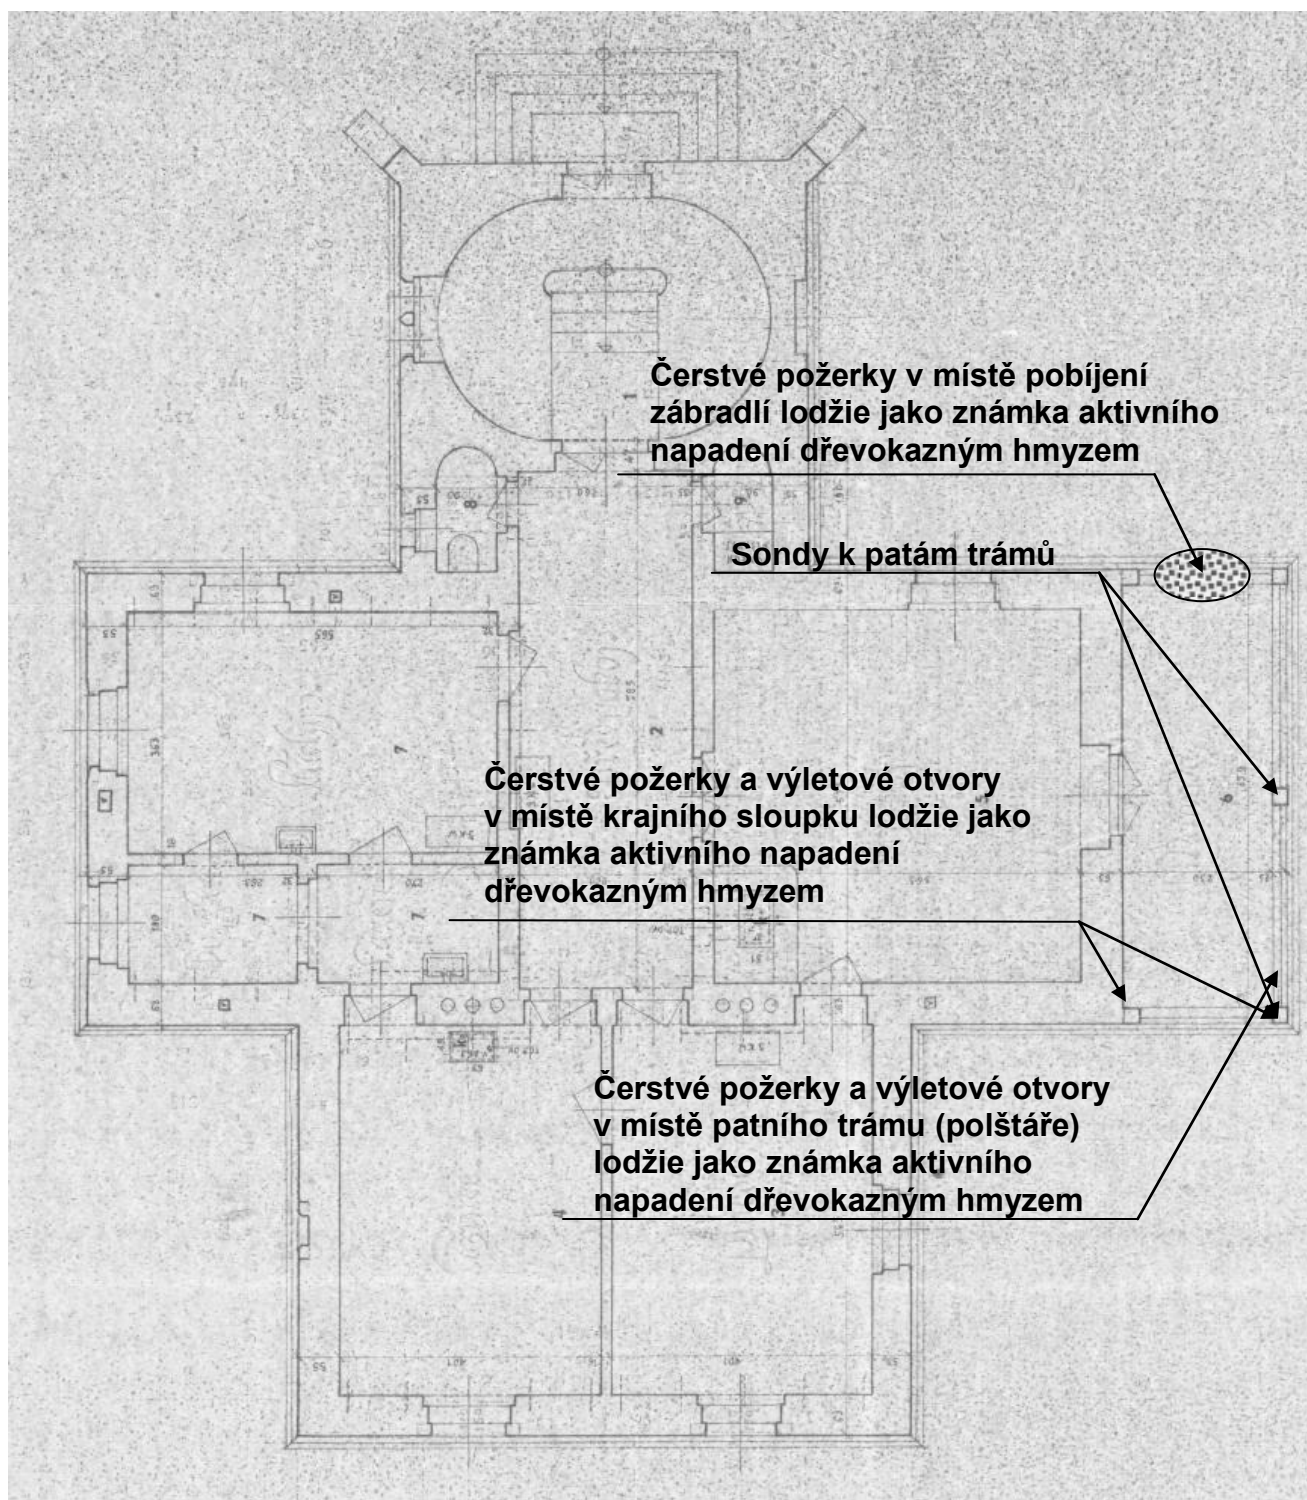
## PŮDORYS 1.N.P.

Nefunkční je posun skleněných výplní otvorů ve vodících lištách to z důvodu nefunkčních posuvných drážek.

**POZNÁMKA:** Nefunkční pojezdy zasklení lodžie
