## Ochranné nátěry - Servis dle zákaznického požadavku

Název projektu Sportovní hala

Číslo projektu  
0005901

Inspekční období  
12/11/2021 - 12/11/2021

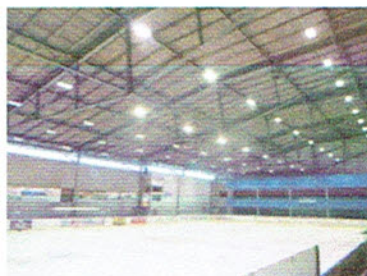
**Celkový pohled na halu**

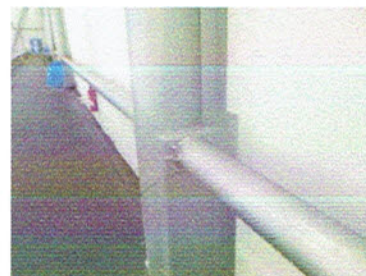
**Nosné sloupky**

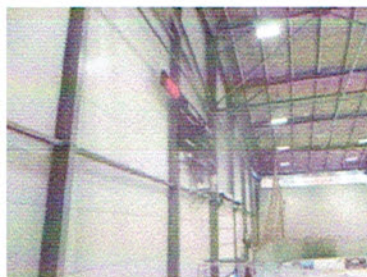
**Boční sloupky a příčinky**

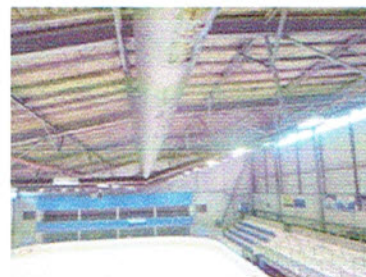
Významně poškozena je PKO zejména střešní konstrukce haly. Lokální poškození byla nalezena i na nosných sloupech a příčnicích.

- stupeň puchýřkování dle ISO 4628-2: stropní konstrukce 3(S4), lokální poškození na nosných sloupech 2(S2)
- stupeň proražování dle ISO 4628-3: stropní konstrukce Ri4 – Ri5, lokální poškození na nosných sloupech Ri2 - Ri3
- stupeň praskání dle ISO 4628-4: stropní konstrukce 5(S5), nosné sloupy lokálně 2(S3)
- stupeň odlupování dle ISO 4628-5: stropní konstrukce až 5(S5), jinak lokálně 3(S3)
- stupeň křídování dle ISO 4628-6: není relevantní,

**Stropní konstrukce**

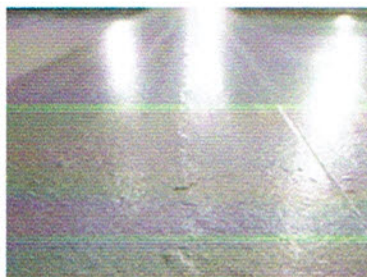
**Detail neodstraněné laminace**

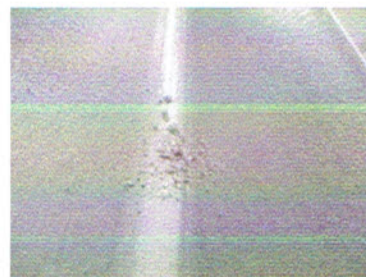
**Detail zatřených nečistot**

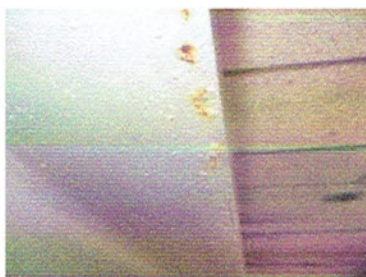
Viditelné jsou praskliny v nátěru, do kterých postupem času penetruje vzdušná vlhkost, která způsobí korozi ocelového podkladu.

**Póry a praskliny u hrany stropního nosníku**

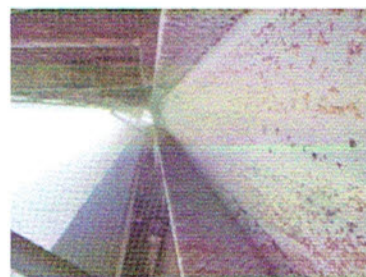
**Koroze po celé délce stropního nosníku**

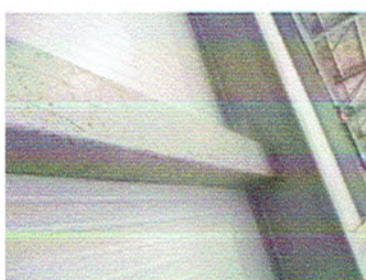
**Koroze na příčniku mezi sloupy**

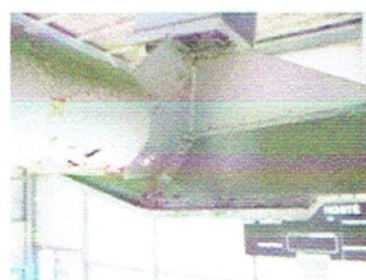
Podkorodování potom způsobuje další praskání a odlupování nátěru od podkladu.

Nalezené vady (puchýře, praskání, koroze a odlupování nátěru) jsou vzájemně provázané, obvykle se objevují v jednom místě najednou.

**Praskliny, odlupování, koroze na vazníku u stropu**

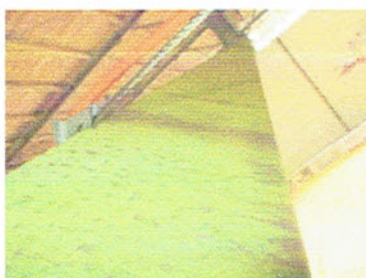
**Biologické znečištění příčniku (řasy)**

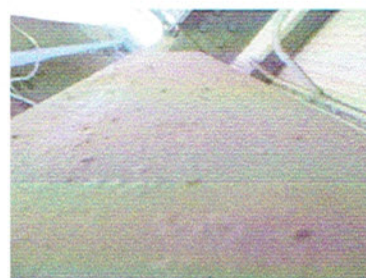
**Detail nečistot v nátěru**

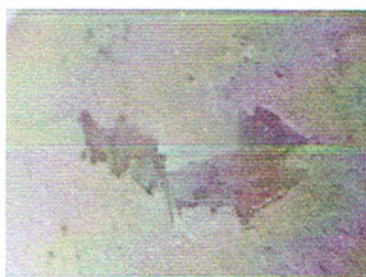
Po odstranění nátěru v místě defektů bylo často zjištěno, že povrch OK nebyl dostatečně připraven pro aplikaci PKO. Povrch oceli byl viditelně hladký s okujemi.

Pod nečistotami viditelné okuje a rez

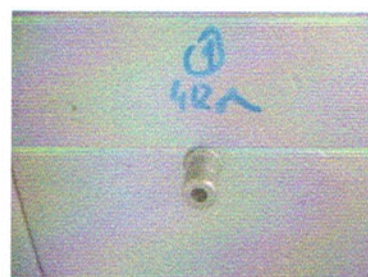
Nalepená kuželka na stojně sloupu

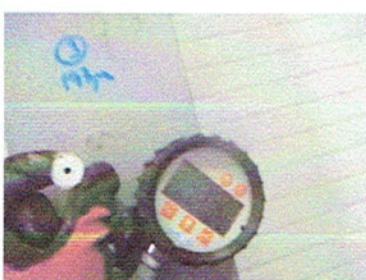
Číslo 3: příčník - přetřeno

DFT = 197µm

Síla odtrhu = 1,47MPa

Popis: 100% adheze mezi starým a novým nátěrem

Detail odtrhu č. 3

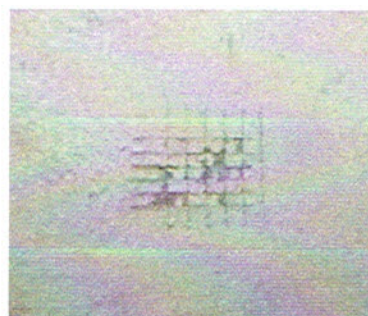
Číslo 4 - stropní nosník

DFT = 287µm

hodnoceno stupněm 3

Mřížková zkouška - strop

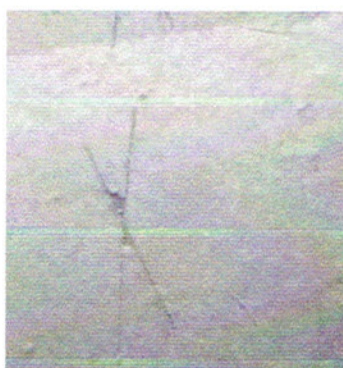
Číslo 1 - pata sloupu

DFT = 423µm

hodnoceno stupněm 2

Křížový řez - nosný sloup

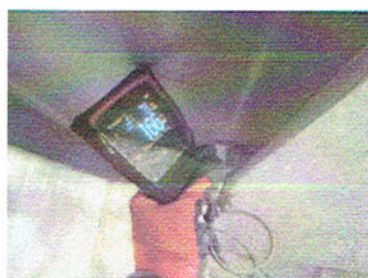
Kontrola DFT - sloupy

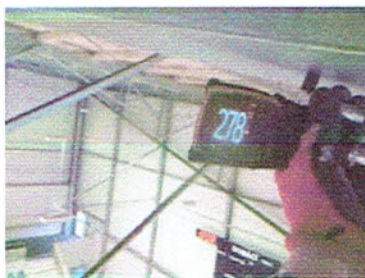
Kontrola DFT - strop
