# LABORATORNÍ ZPRÁVA

ŠKO-ENERGO, s.r.o. Mladá Boleslav

Odprášení fluidního kotle K90

Filtr ZVVZ-FTR

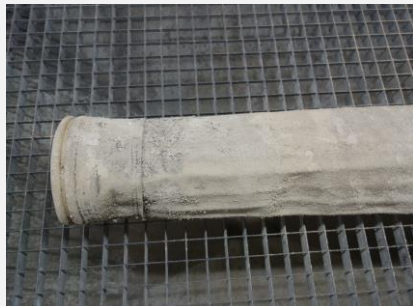
**HORNÍ ČÁST FB** (funkční - vnější strana)

- béžovo-šedý prachový koláč

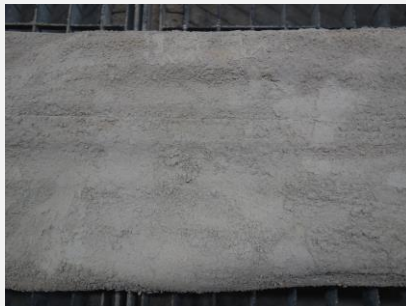
**STŘEDNÍ ČÁST FB** (funkční - vnější strana)

- béžovo-šedý prachový koláč s lokálními nálepy

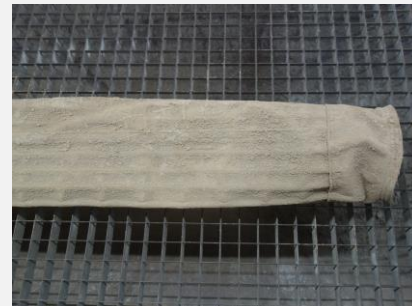
**SPODNÍ ČÁST FB** (funkční - vnější strana)

- béžovo-šedý prachový koláč s lokálními nálepy

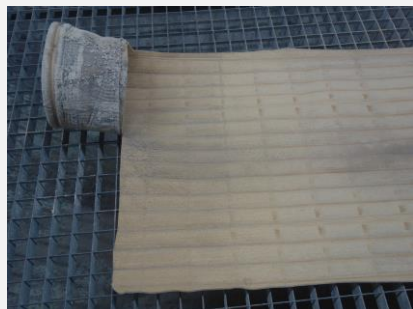
**HORNÍ ČÁST FB** (čistá - vnitřní strana)

Filtrační hadice se po 132 měsících provozu přiblížily ke konci životnosti. I přes relativně dobré vzduchotechnické parametry dochází k intenzivní penetraci velmi jemného prachu do celé vlákenné struktury filtračního média. Dále dochází k proniku prachových částic na čistou stranu hadice a filtru. Intenzivní otlaky od příčných kroužků a podélných drátů opěrného koše indikují chod filtru při vyšší tlakové ztrátě. S ohledem na tyto skutečnosti doporučujeme provést v následující letní odstávce komplexní výměnu filtračních hadic.

- znečištěna prachem
- intenzivní otlaky od podélných drátů i příčných kroužků opěrného koše

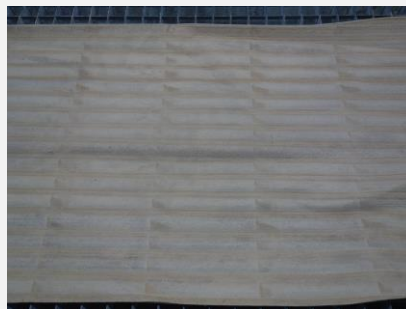
**STŘEDNÍ ČÁST FB** (čistá - vnitřní strana)

- znečištěna prachem
- intenzivní otlaky od podélných drátů i příčných kroužků opěrného koše

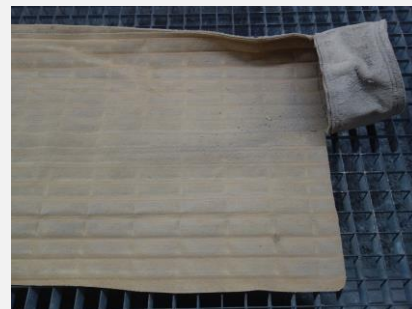
**DOLNÍ ČÁST FB** (čistá - vnitřní strana)

- znečištěna prachem
- intenzivní otlaky od podélných drátů i příčných kroužků opěrného koše

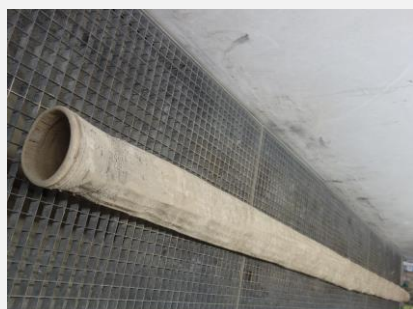
**FUNKČNÍ STRANA FB** (vnější strana)

- v obdrženém stavu

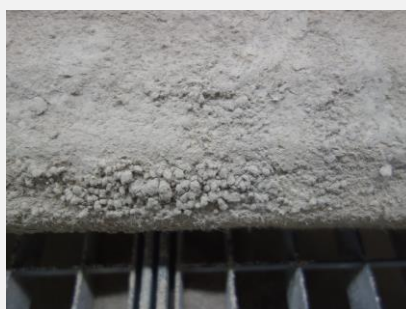
**STŘEDNÍ ČÁST FB** (vnější – strana)

- detail prachového koláče
- šedo-béžový prachový koláč s lokálními nálepy

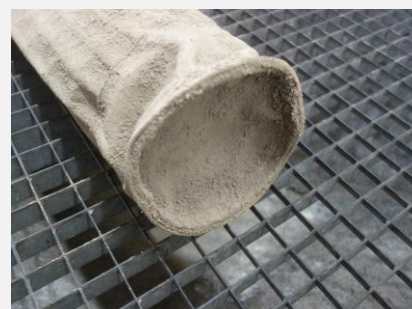
**FUNKČNÍ STRANA FB V OBLASTI DNA**

- šedo-béžový prachový koláč s lokálními nálepy

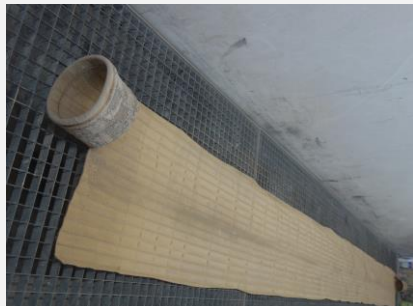
**ČISTÁ STRANA FB (vnitřní strana)**

- znečištěna prachem

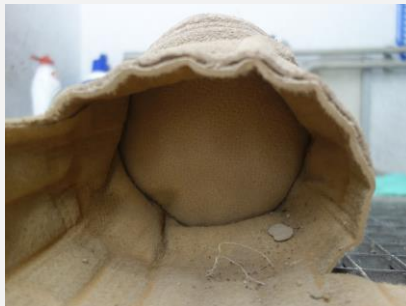
**DOLNÍ ČÁST FB (vnitřní – čistá strana v oblasti dna)**

- znečištěna prachem

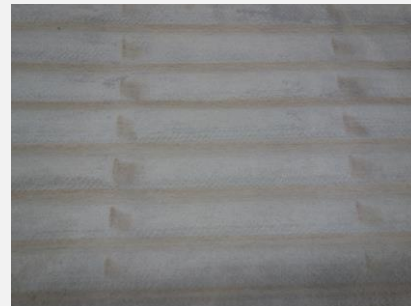
**DOLNÍ ČÁST FB (vnitřní - čistá strana - detail)**

- znečištěna prachem
- intenzivní otlaky od drátů opěrného koše

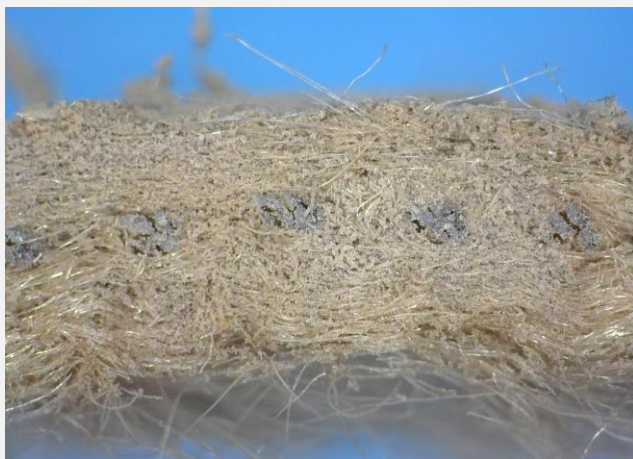
**PŘÍČNÝ ŘEZ V HORNÍ ČÁSTI FB**

- intenzivní penetrace prachu do celé struktury filtračního média

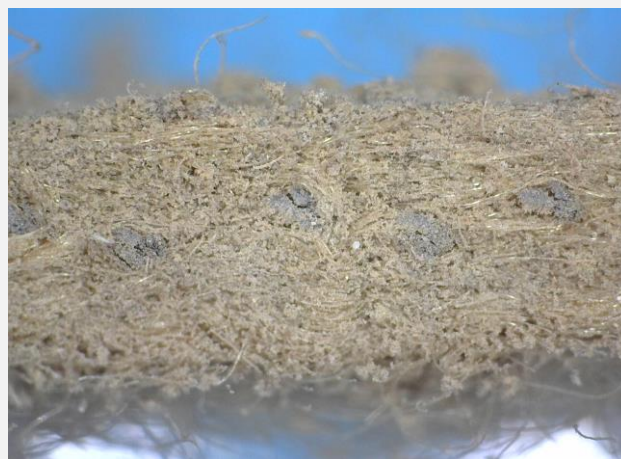
**PŘÍČNÝ ŘEZ V DOLNÍ ČÁSTI FB**

- intenzivní penetrace prachu do celé struktury filtračního média
