**ZPRÁVA O PROVEDENÍ  
STAVEBNĚ TECHNICKÉHO PRŮZKUMU  
OBJEKTU HOSPODY A KULTURNÍHO SÁLU NA ULICI  
PÍSTOVICE 33 V OBCI RAČICE-PÍSTOVICE,**

**Brno, září 2024**

Zhotovitel : Průzkumy staveb, s.r.o.  
Lísky 1000/44  
624 00 Brno

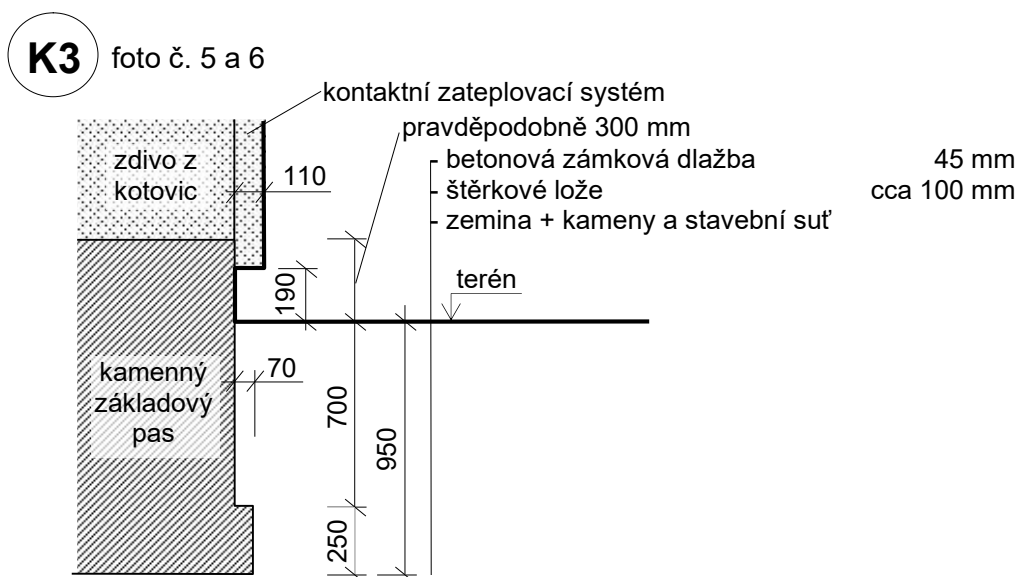
Sondou **K3** bylo zjištěno, že východní obvodová stěna vyzděná z nepálených cihel (tzv. kotovic) je založena na kamenném základovém pasu, který vybíhá pravděpodobně 0,30 m nad úroveň okolního terénu. Základový pas se v hloubce 0,70 m pod úroveň terénu rozšiřuje o 0,07 m. Základová spára je 0,95 m pod úroveň okolního terénu.

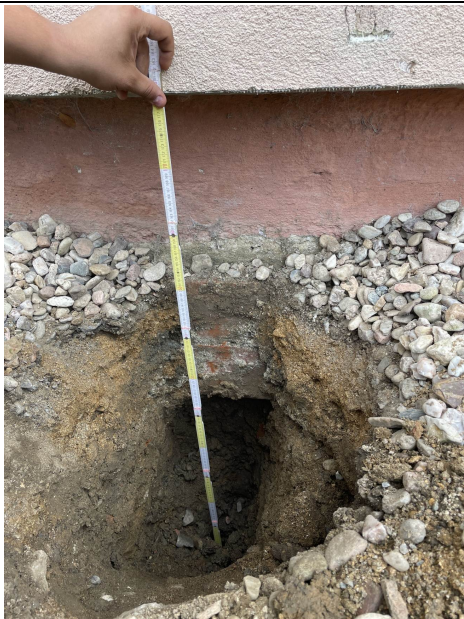
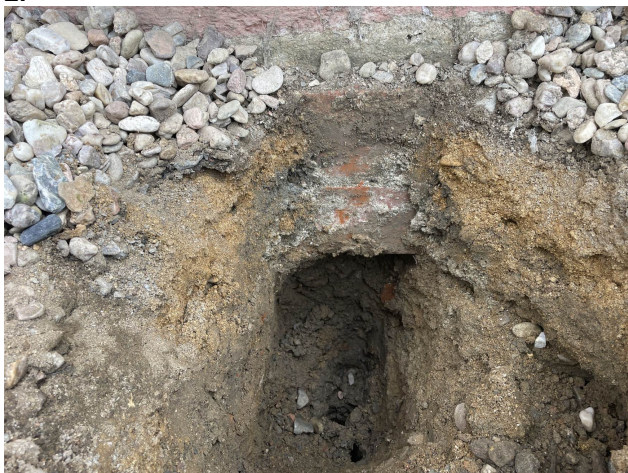
**K1** foto č. 1 a 2

Sondou **K1** bylo zjištěno, že západní obvodová stěna vyzděná z cihel plných pálených je založena na kamenném základovém pasu, který začíná 0,34 m pod úrovní terénu a ustupuje oproti cihelnému zdivu o 0,09 m. V hloubce 0,85 m pod terénem se kamenný základový pas rozšiřuje o 0,12 m, základová spára je v hloubce 1,45 m pod úrovní okolního terénu.

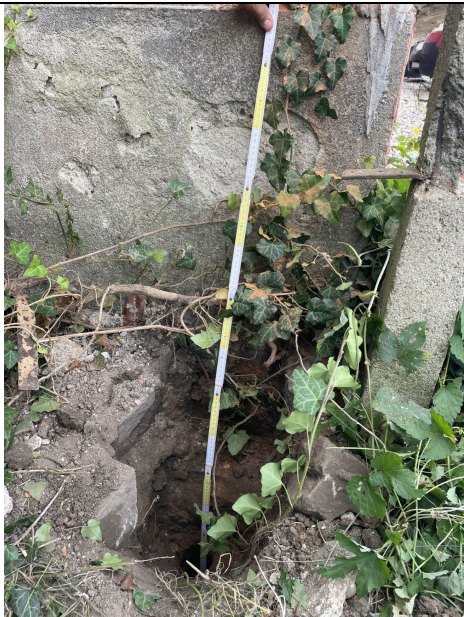
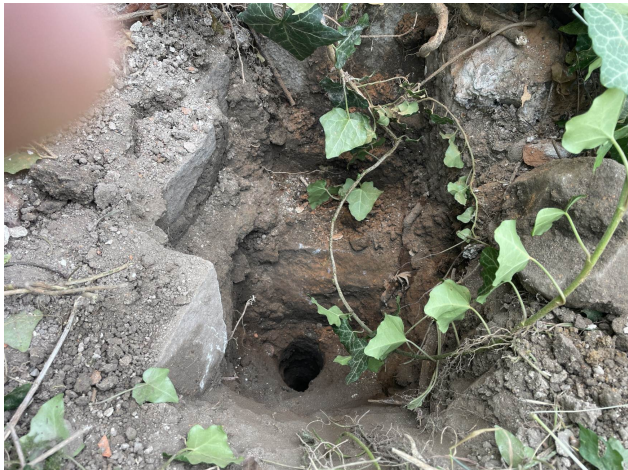
**K2** foto č. 3 a 4

Sondou **K2** bylo zjištěno, že západní štítová stěna vyzděná z cihel plných pálených je založena na kamenném základovém pasu, který začíná 0,25 m pod úrovní terénu a oproti cihelnému zdivu se rozšiřuje o 0,17 m. Základová spára se nachází 1,15 m pod úrovní terénu.

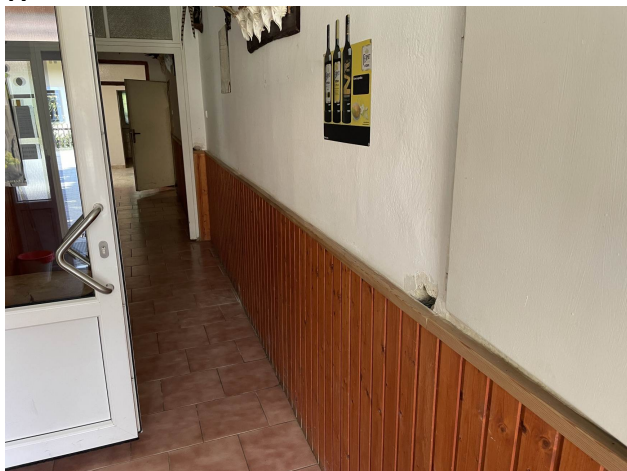
- Jižní štítová stěna je částečně pod úrovní terénu sousedního pozemku, kde pravděpodobně není žádná svislá hydroizolace, foto č. 7.
- Na uliční obvodové stěně je ze strany exteriéru provedeno zateplení z polystyrenu a tenkovrstvé fasádní omítky a ze strany interiéru je zdivo opatřeno dřevěným obkladem. Kvůli absenci vodorovné hydroizolace se vlhkost z podzákladí tlačí do zdiva a ve spojení s tepelnou izolací ze strany exteriéru a obkladu ze strany interiéru je zdivo „uzavřeno“ a nemůže přirozeně vysychat, foto č. 8 a 9.

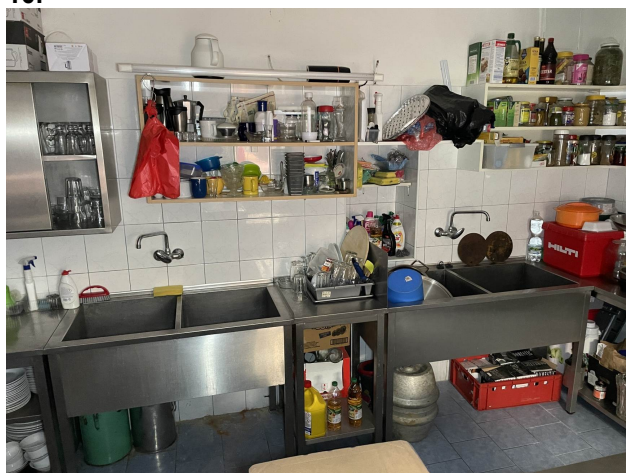
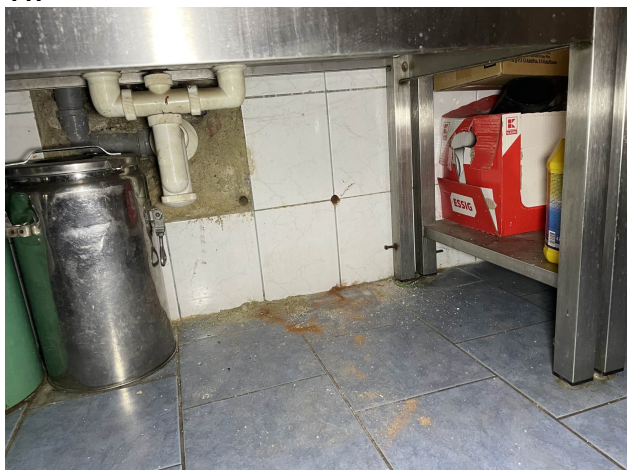
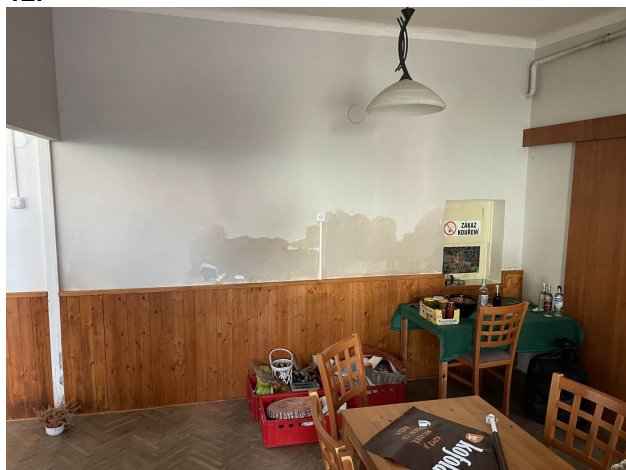
10.

Velmi vysoké vlhkosti byly zjištěny ve výšce 0,2 m nad podlahou jednak u jižní štítové stěny (sonda W10) a u vnitřní nosné stěny mezi kuchyní a sálem (sonda W12).

- Na vnitřní stěně mezi kuchyní a sálem je pravděpodobně ve zdi porušené odpadní potrubí od dřezu. Splašková voda se následně tlačí do zdiva a z důvodu keramického obkladu ze strany kuchyně a dřevěného obkladu ze strany sálu zdivo nemůže přirozeně vysychat a na stěně ze strany sálu se tvoří vlhkostní mapy až do výšky cca 1,5 m nad podlahou, foto č. 10 - 12.

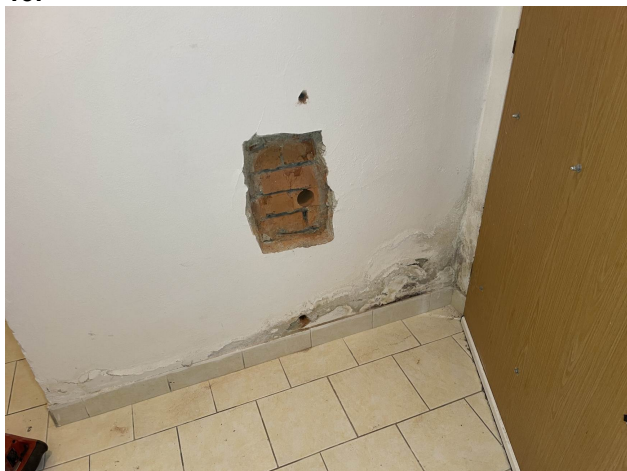
Vysoká vlhkost byla zjištěna ve výšce 0,2 m nad podlahou v jižní části původně východní obvodové stěny (sonda W8).

- Původní východní obvodová stěna mezi chodbou a kuchyní je opatřena ze strany chodby cementovou omítkou a ze strany kuchyně keramickým obkladem, což způsobuje v rámci přirozeného vysychání obdobný problém jako u dvou výše zmíněných bodů, foto č. 13.

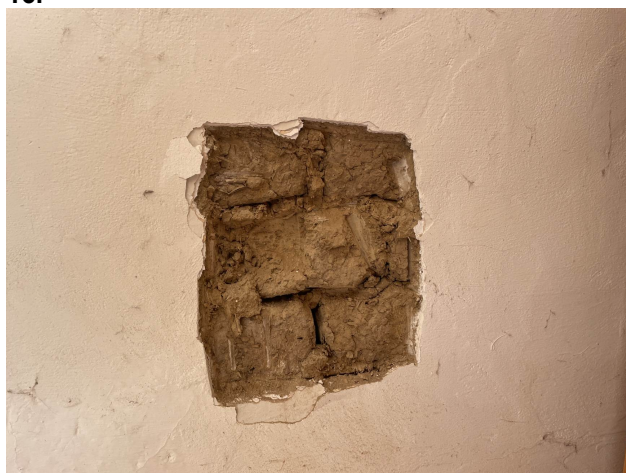
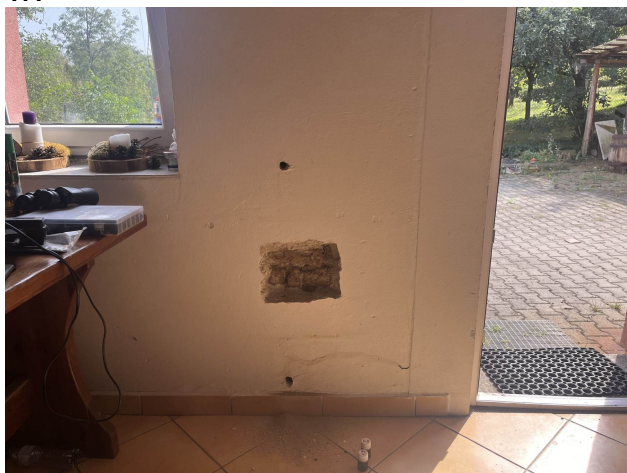
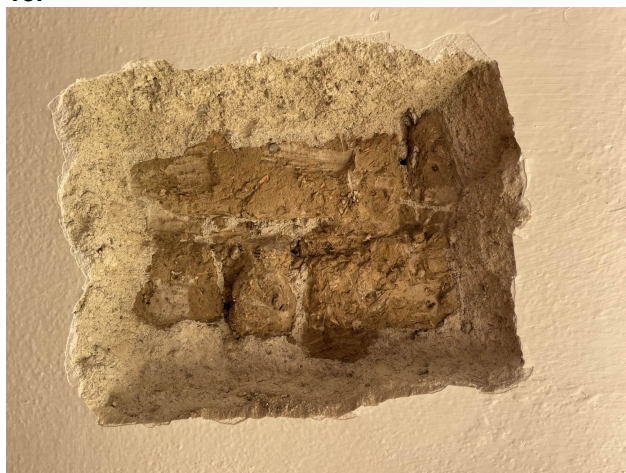
16.

Pro potřebu stanovení pevnosti zdiva byly na vybraných místech zkoumaného objektu v 1.NP zjišťovány pevnosti dílčích zdících materiálů (cihel plných pálených a zdící malty) a následně byla stanovena pevnost zdiva v tlaku. Tyto pevnosti byly ověřovány nedestruktivními a destruktivními zkouškami v souladu s [5] a dle [6], [7] a [8]. Rozmístění zkušebních míst je zřejmé z výkresové dokumentace. Pohled na některá zkušební místa viz foto č. 13 - 15. Zdivo je v severní části východní obvodové stěny a v severní části střední stěny provedeno z nepálených cihel (tzv. kotoVIC) na maltu hliněnou, viz foto č. 16 - 18.
