## **Z P R Á V A**

**o stavebně technickém a mykologickém průzkumu zastřešení hal  
v areálu Vodárny Káraný a.s., Káraný čp.200,  
Středočeský kraj**

| <b>Číslo zakázky :</b> | <b>4974/14</b> |

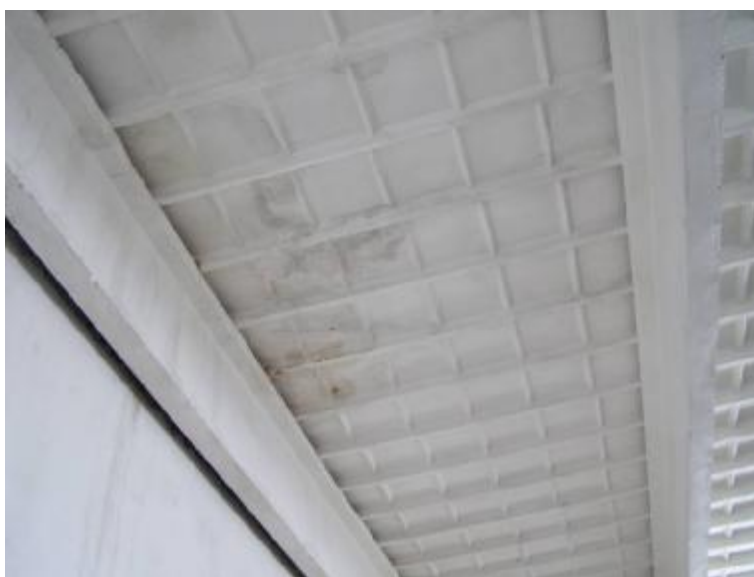
Kontrolované vodárenské haly jsou trojlodní. Byly postaveny v šedesátých letech minulého století jako železobetonové montované konstrukce. Sloupy byly pravděpodobně vyrobeny jako staveništní prefabrikáty a vazníky neodpovídají původní dokumentaci, kterou jsme měli k dispozici. Původní střešní konstrukci tvoří typové železobetonové žebírkové panely šířky 0,59m na rozpětí 4,5m. Podle tabulek M. Rochla, SNTL Praha 1969 mají tyto panely  $q_{dov}=142\text{kp/m}$  (sníh, izolace, krytina, bez vlastní hmotnosti). Panely mají viditelný průhyb.

*Střešní panely a plnostěnné vazníky, zatékání*

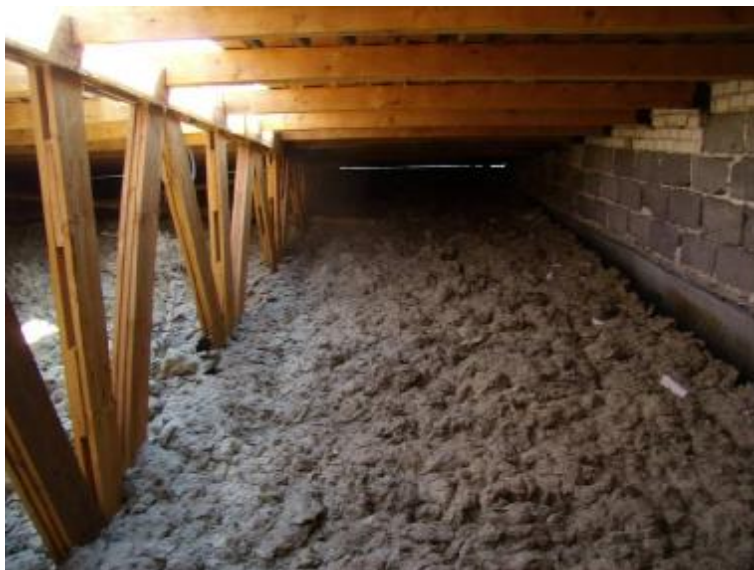
V minulosti byla provedena rekonstrukce střešního pláště, kdy byly ve všech halách na osy plnostěnných železobetonových vazníků umístěny dřevěné sbíjené příhradové vazníky. Střeška různě vysokých lodí trojlodní haly byla tvarově sjednocena do sedlové střechy.

*Příhradový vazník, tepelná izolace, krokve*

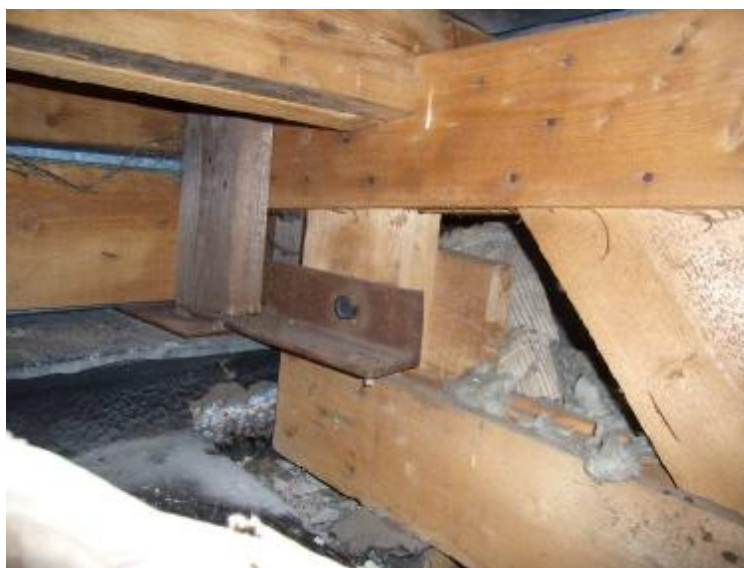
V místech uložení byla odstraněna polystyrénová izolace a dřevěné vazníky spočívají na okraji železobetonových střešních panelů nad vazníky železobetonovými. Lokálně jsou vypodloženy dřevěnými podložkami a lepenkou.

*Kotvení a uložení vazníků*

Namátková kontrola prokázala, že skutečné provedení vazníků ne úplně odpovídá výkresové dokumentaci, kterou jsme měli k dispozici. Chybí především zavětrování vazníků, vazníky jsou seschlé a při sbíjení mají lokálně rozštípané pruty. Skutečné průřezy diagonál i pásnic vazníků jsou uvedeny v příložených řezech.

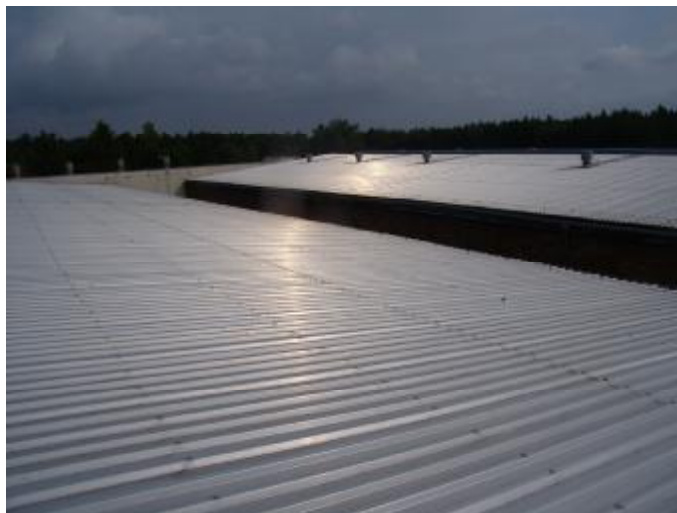
Na původní střešní plášť byla umístěna tepelná izolace z minerální vaty a nad dřevěnými vazníky byly v místech styčníků uloženy vlašské krokve. Tvoří je dvojice fošen 50/140mm. Střechu všech tří lodí u obou hal tvoří společná sedlová střecha s hřebenem uprostřed.

*Sedlové střechy hal*

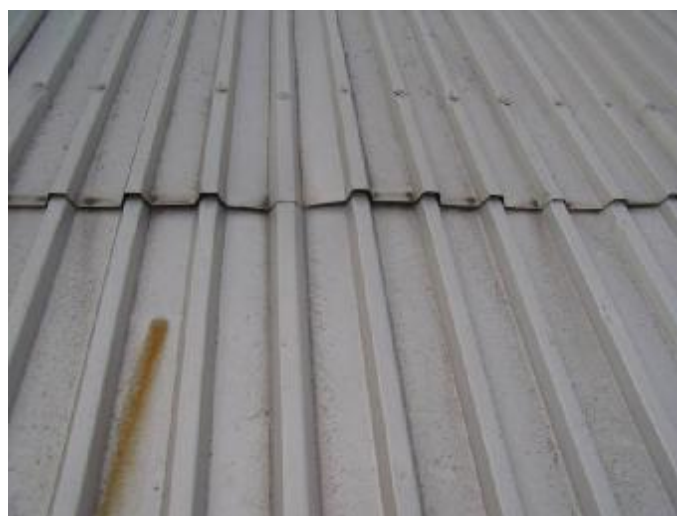
Na krokvích je krytina z hliníkového profilovaného plechu připevněná vruty. Kotvení krytiny je provedeno nedbale, část vrutů nemá podložky, některé vruty chybí. Mezi plechy jsou značné mezery a při dešti a větru dochází k zatékání. To je místy intenzivní, je viditelné i v interiéru lodi číslo 1 u obou štítů a zatékající voda hrozí korozi výztuže střešních panelů.

*Krytina netěsní a dochází k zatékání*

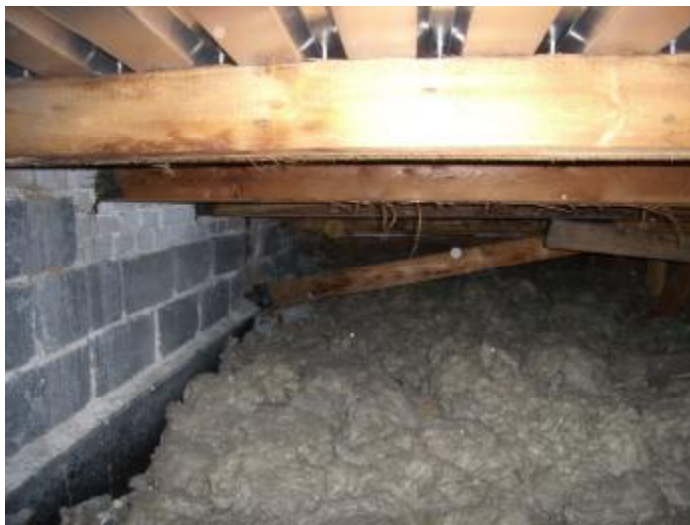
Boční lodi hal byly označeny čísla 1 až 4 a výsledky kontroly krovů jsou následující. V krovu nad lodí č. 1 bylo zjištěno významné poškození zhlaví krokví u obou štítů. U štítu vedle vazníku XIII jsou kriticky poškozeny krokve 4,7,8,9, a 11. Byly zde odebrány vzorky dřeva mv1 a mv2. Původcem hniloby ve vzorku mv2 je aktivní dřevokazná houba koniofora sklepní (*Coniophora puteana*), ve vzorku mv1 se houbu nepodařilo určit pro nedostatek rozlišovacích znaků. U štítu vedle vazníku I jsou zhlaví krokví v ose 1 a 3 destruována hnilobou z cca 80% průřezu.

*Zcela uhnílá a zřícená krov v štítu, loď č.1, mezi vazníkem XIII a štítem*

Z výsledků průzkumu vyplývá, že po odkrytí střechy je nezbytná podrobná kontrola dřevěných konstrukcí vazníků a krokví a jejich sanace, včetně preventivního ošetření proti biotickým škůdcům.

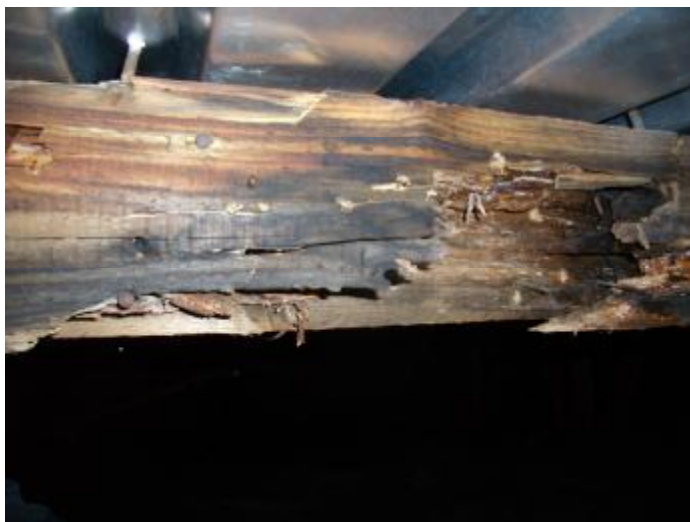
Ze znaleckého posudku vyplývá, že většina dřevokazných hub je v aktivním stavu (živá). Dekompozice dřeva tedy pokračuje a stav konstrukce se zhoršuje. Stav střešních vazníků je uspokojivý, napadení bylo zjištěno jen u vazníku VIII v lodi č.3. Míra poškození některých krokví je ale kritická a lokálně došlo už k porušení jejich stability.

*Poškození některých krokví je kritické*

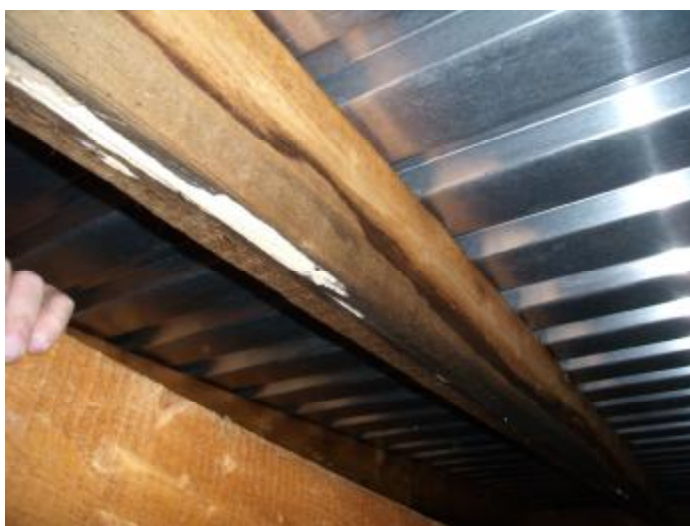
*Aktivní ložisko dřevokazné houby*

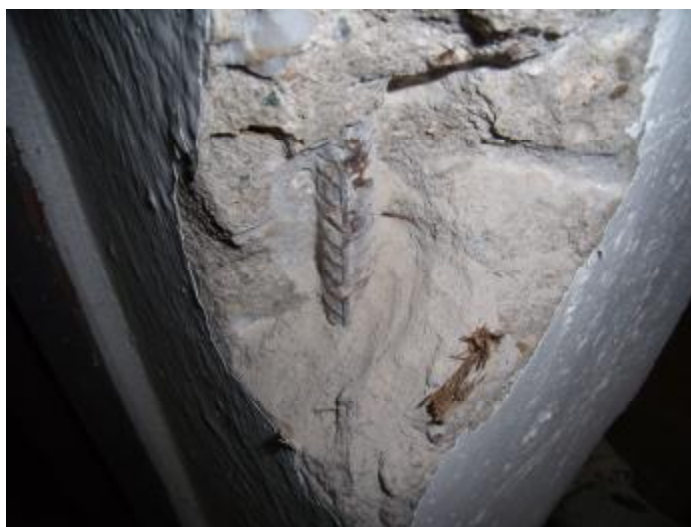
Sloupy jsou z betonu B20 dle ČSN 731201, resp. betonu pevnostní třídy C16/20 dle ČSN EN206-1. Vyztuženy jsou čtyřmi profily výztuže 10 401 (R40) s návrhovou pevností 330 MPa v tahu i tlaku.

*Vyztužení sloupu*

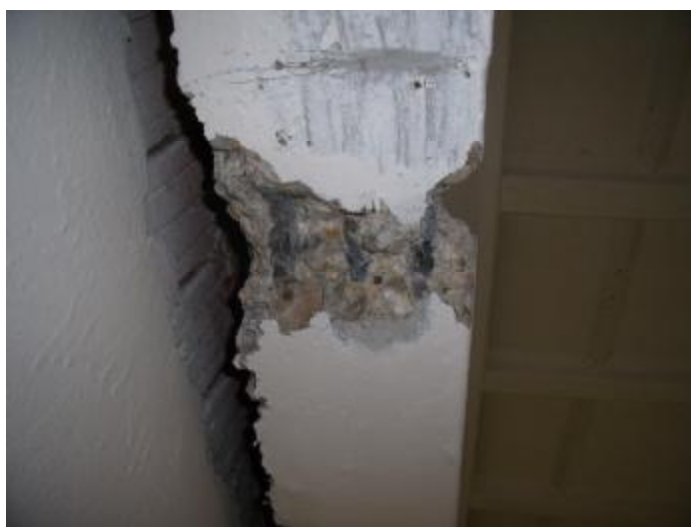
Zkoušky pevnosti betonu v tlaku byly provedeny i na vazníku boční haly, kde jsou zkušební místa b5 a b6. Z výsledků vyplynulo, že vazník pravděpodobně předpjatý není, proto byla zjištěna i jeho hlavní nosná výztuž. Tvar a vyztužení vazníku jsou zdokumentovány v příloze. Výztuž tvoří 3 profily o průměru 25mm z oceli 10425 (V). Návrhová pevnost této oceli je 375MPa.

*Vyztužení vazníku boční haly*

Železobetonové vazníky bude nutno posoudit a pokud nevyhoví plánovanému přetížení, bude nutno navrhnout vhodné statické řešení.

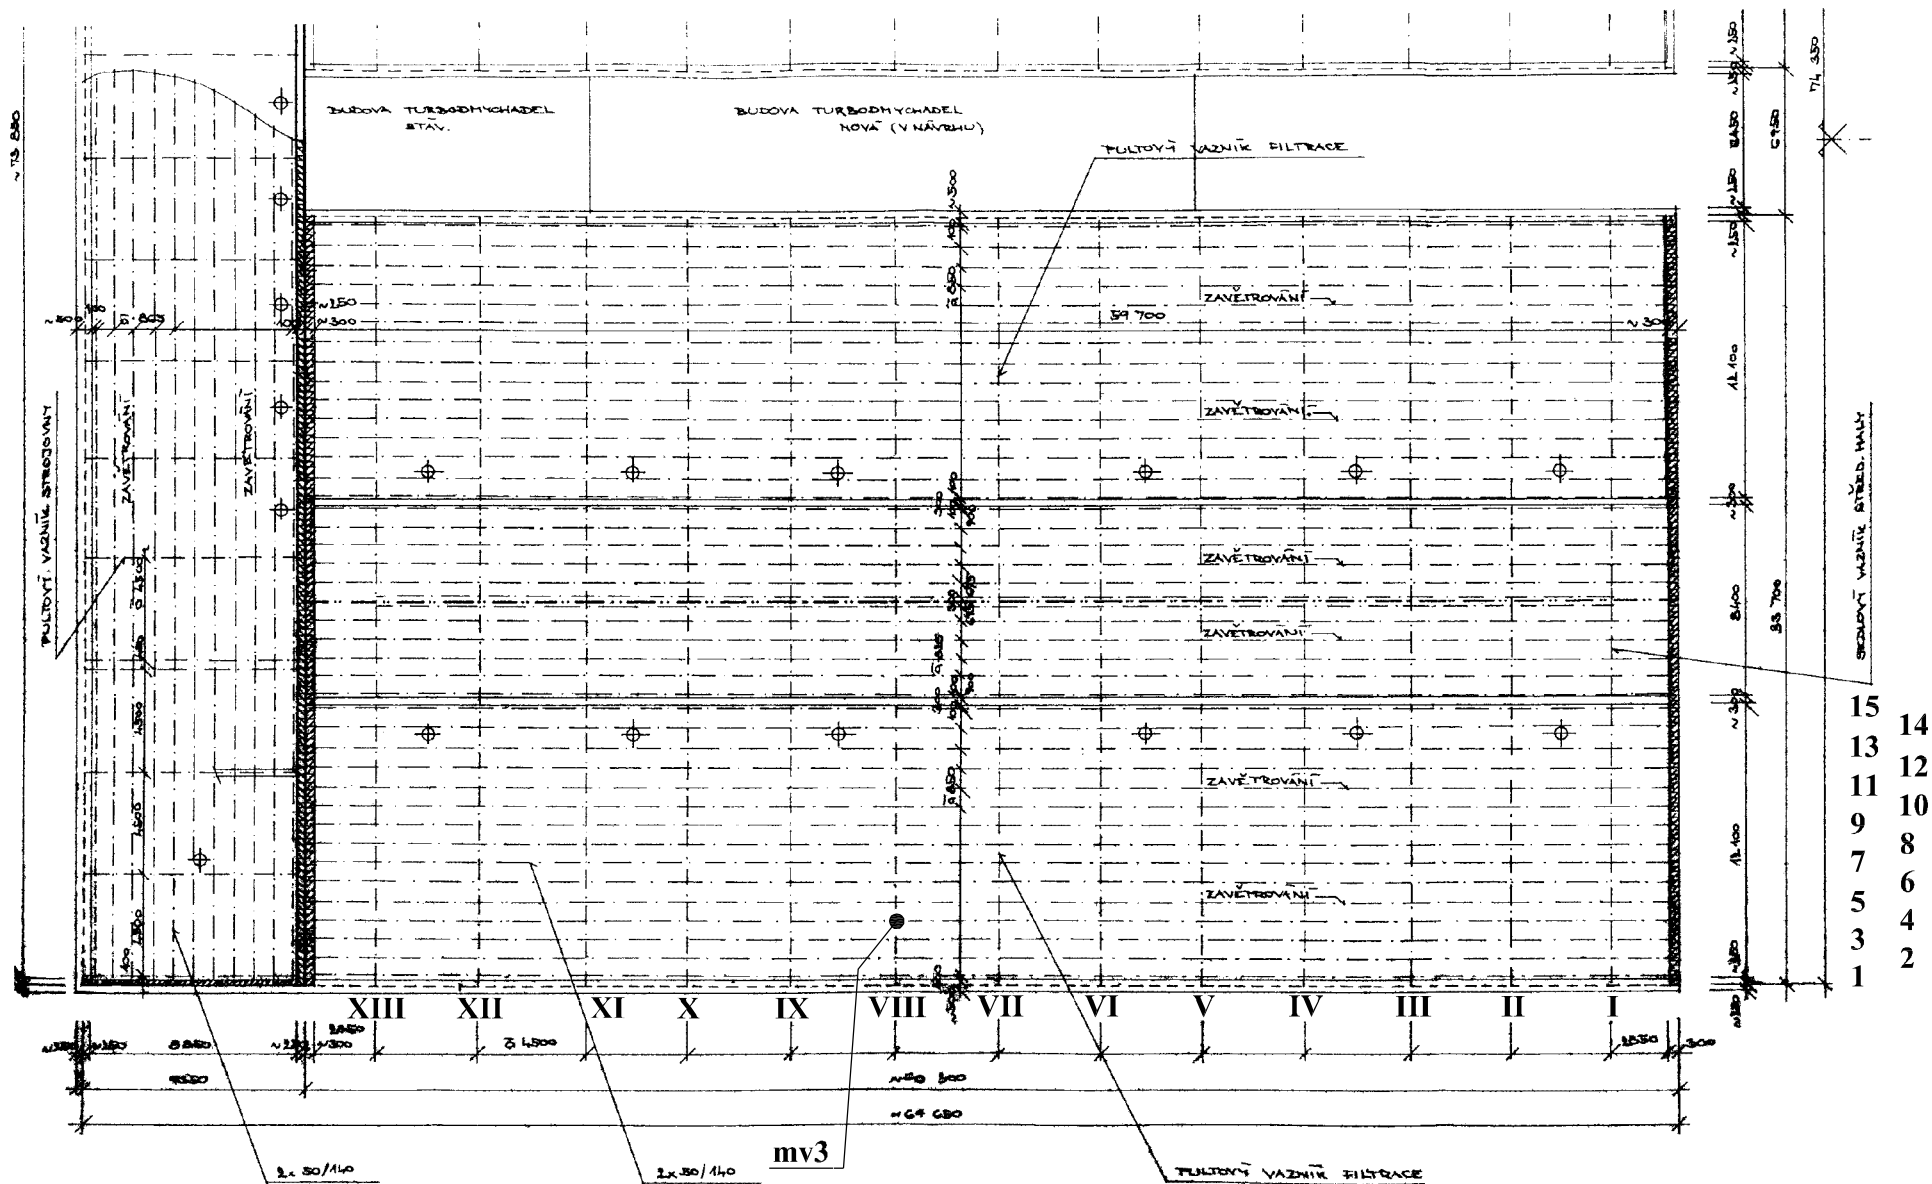
Část č.3 - krov

V krovu nad lodí č. 3 bylo zjištěno významné poškození krokví nad vazníkem č. VIII. Krokev v ose 4 je destruovaná totálně. Pod krokví je napaden i vazník a byla zde zjištěna destrukce jeho horní pásnice z cca 30% průřezu. Byl zde odebrán vzorek mv3 a původcem hniloby je zde houba jménem struhák (*Radulomyces confluens*) v aktivním stavu. V ose 6 je krov poškozena hnilobou ze zhruba 30% průřezu.

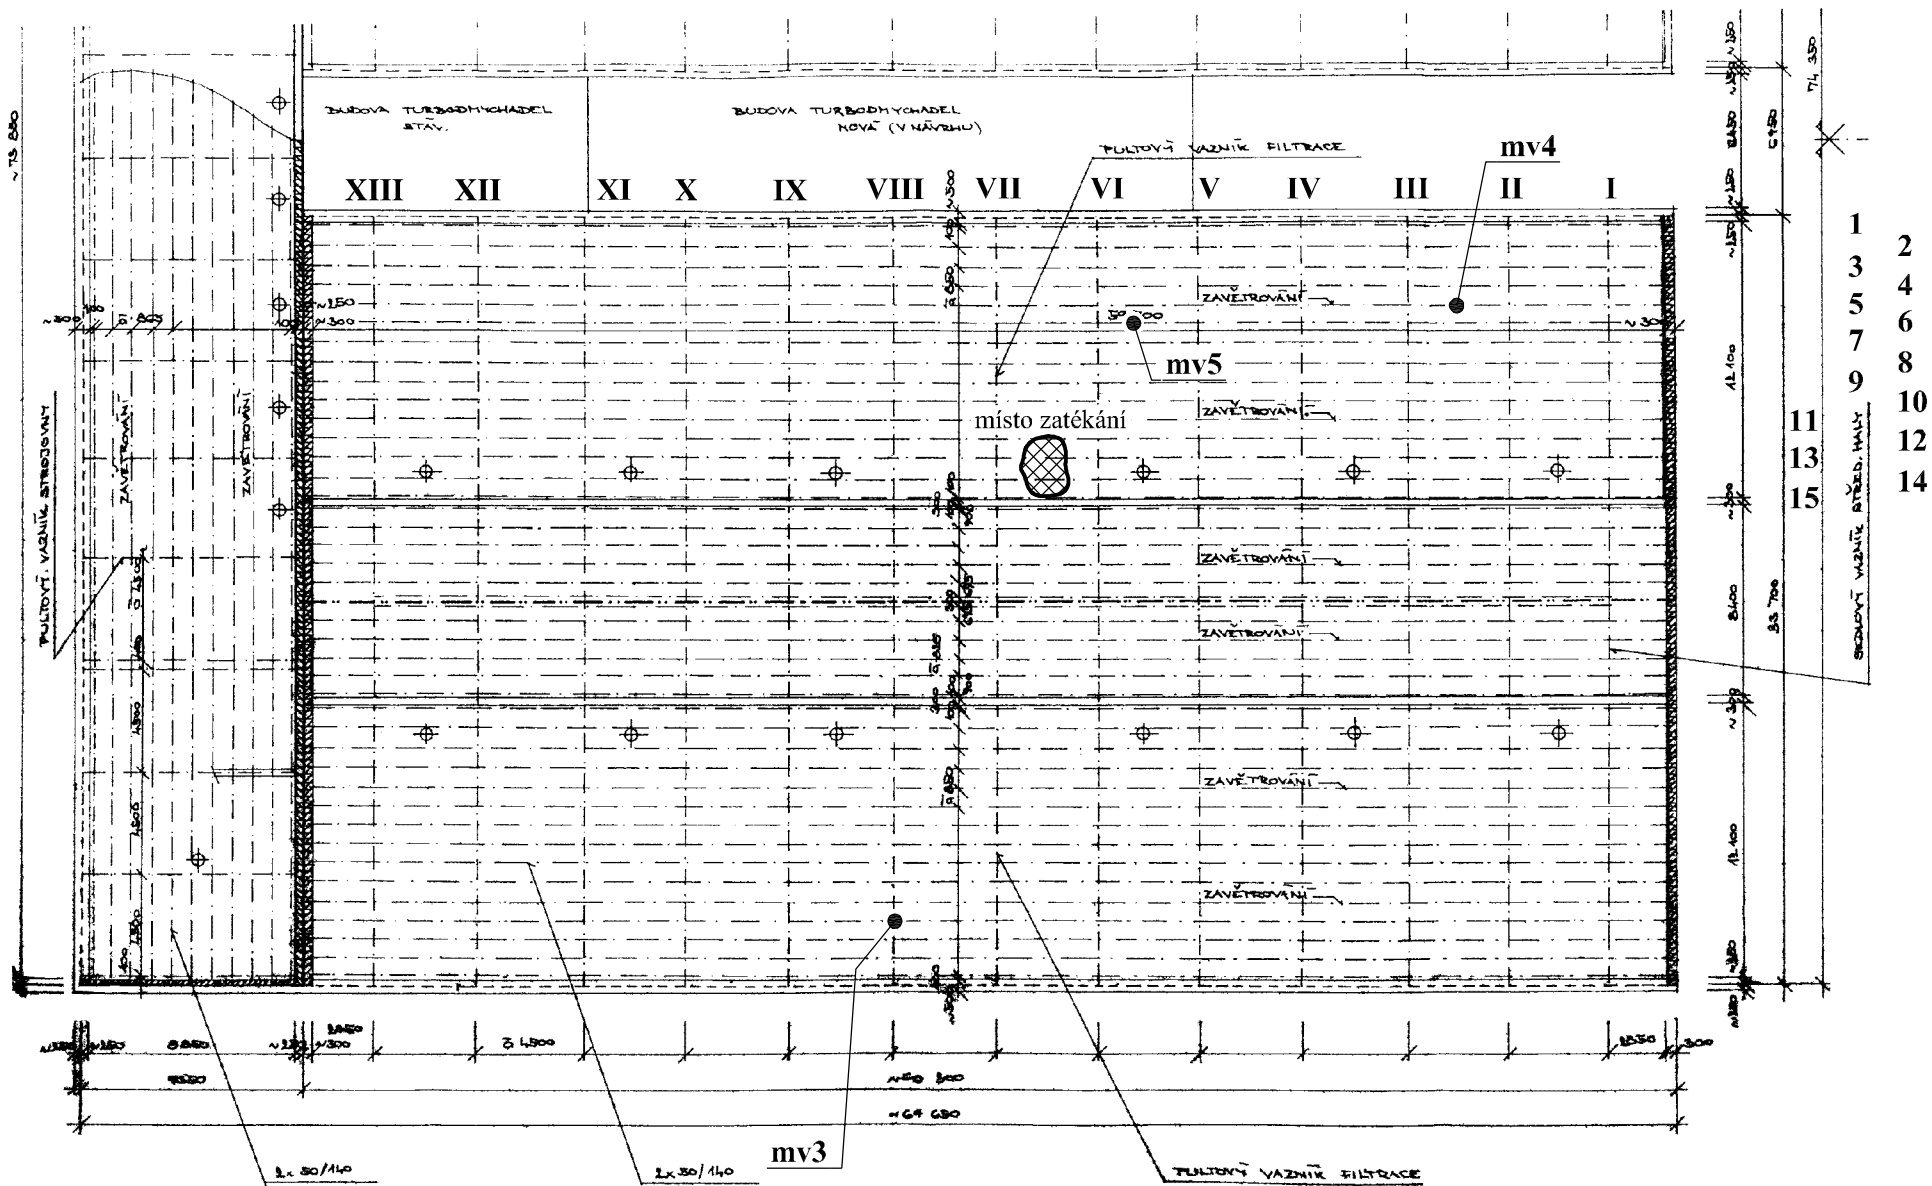
Část č.4 - krov

Střechou nad lodí 4 zatéká a místo zatékání je v půdorysu vyšrafováno. Poškozena hnilobou ze 40% je zde krov v ose 5 mezi vazníky II a III, ze 20% krokev v ose 6 mezi vazníky VI a VII a totálně destruovaná je krov v ose 6 mezi vazníky V a VI. Z vyšetření vzorků mv4 a mv5 vyplývá, že původcem hniloby je v obou případech dřevokazná houba pórnatka (*Donkioporia expansa*) v aktivním stavu.
