| INVESTOR<br>Město Zliv, Dolní Náměstí 585, 373 44 Zliv | NÁZEV AKCE<br>Zliv ÚV - stavební úpravy a výměna vstrojení | DATUM PROJEKTU<br>II./2024 |
| STAVEBNÍ OBJEKT<br>SO-03 | OBSAH VÝKRESU<br>Půdorys střechy - stávající stav | FORMÁT VÝKRESU<br>2x A4 |
| | | Č. VÝKRESU<br>D1-04 |

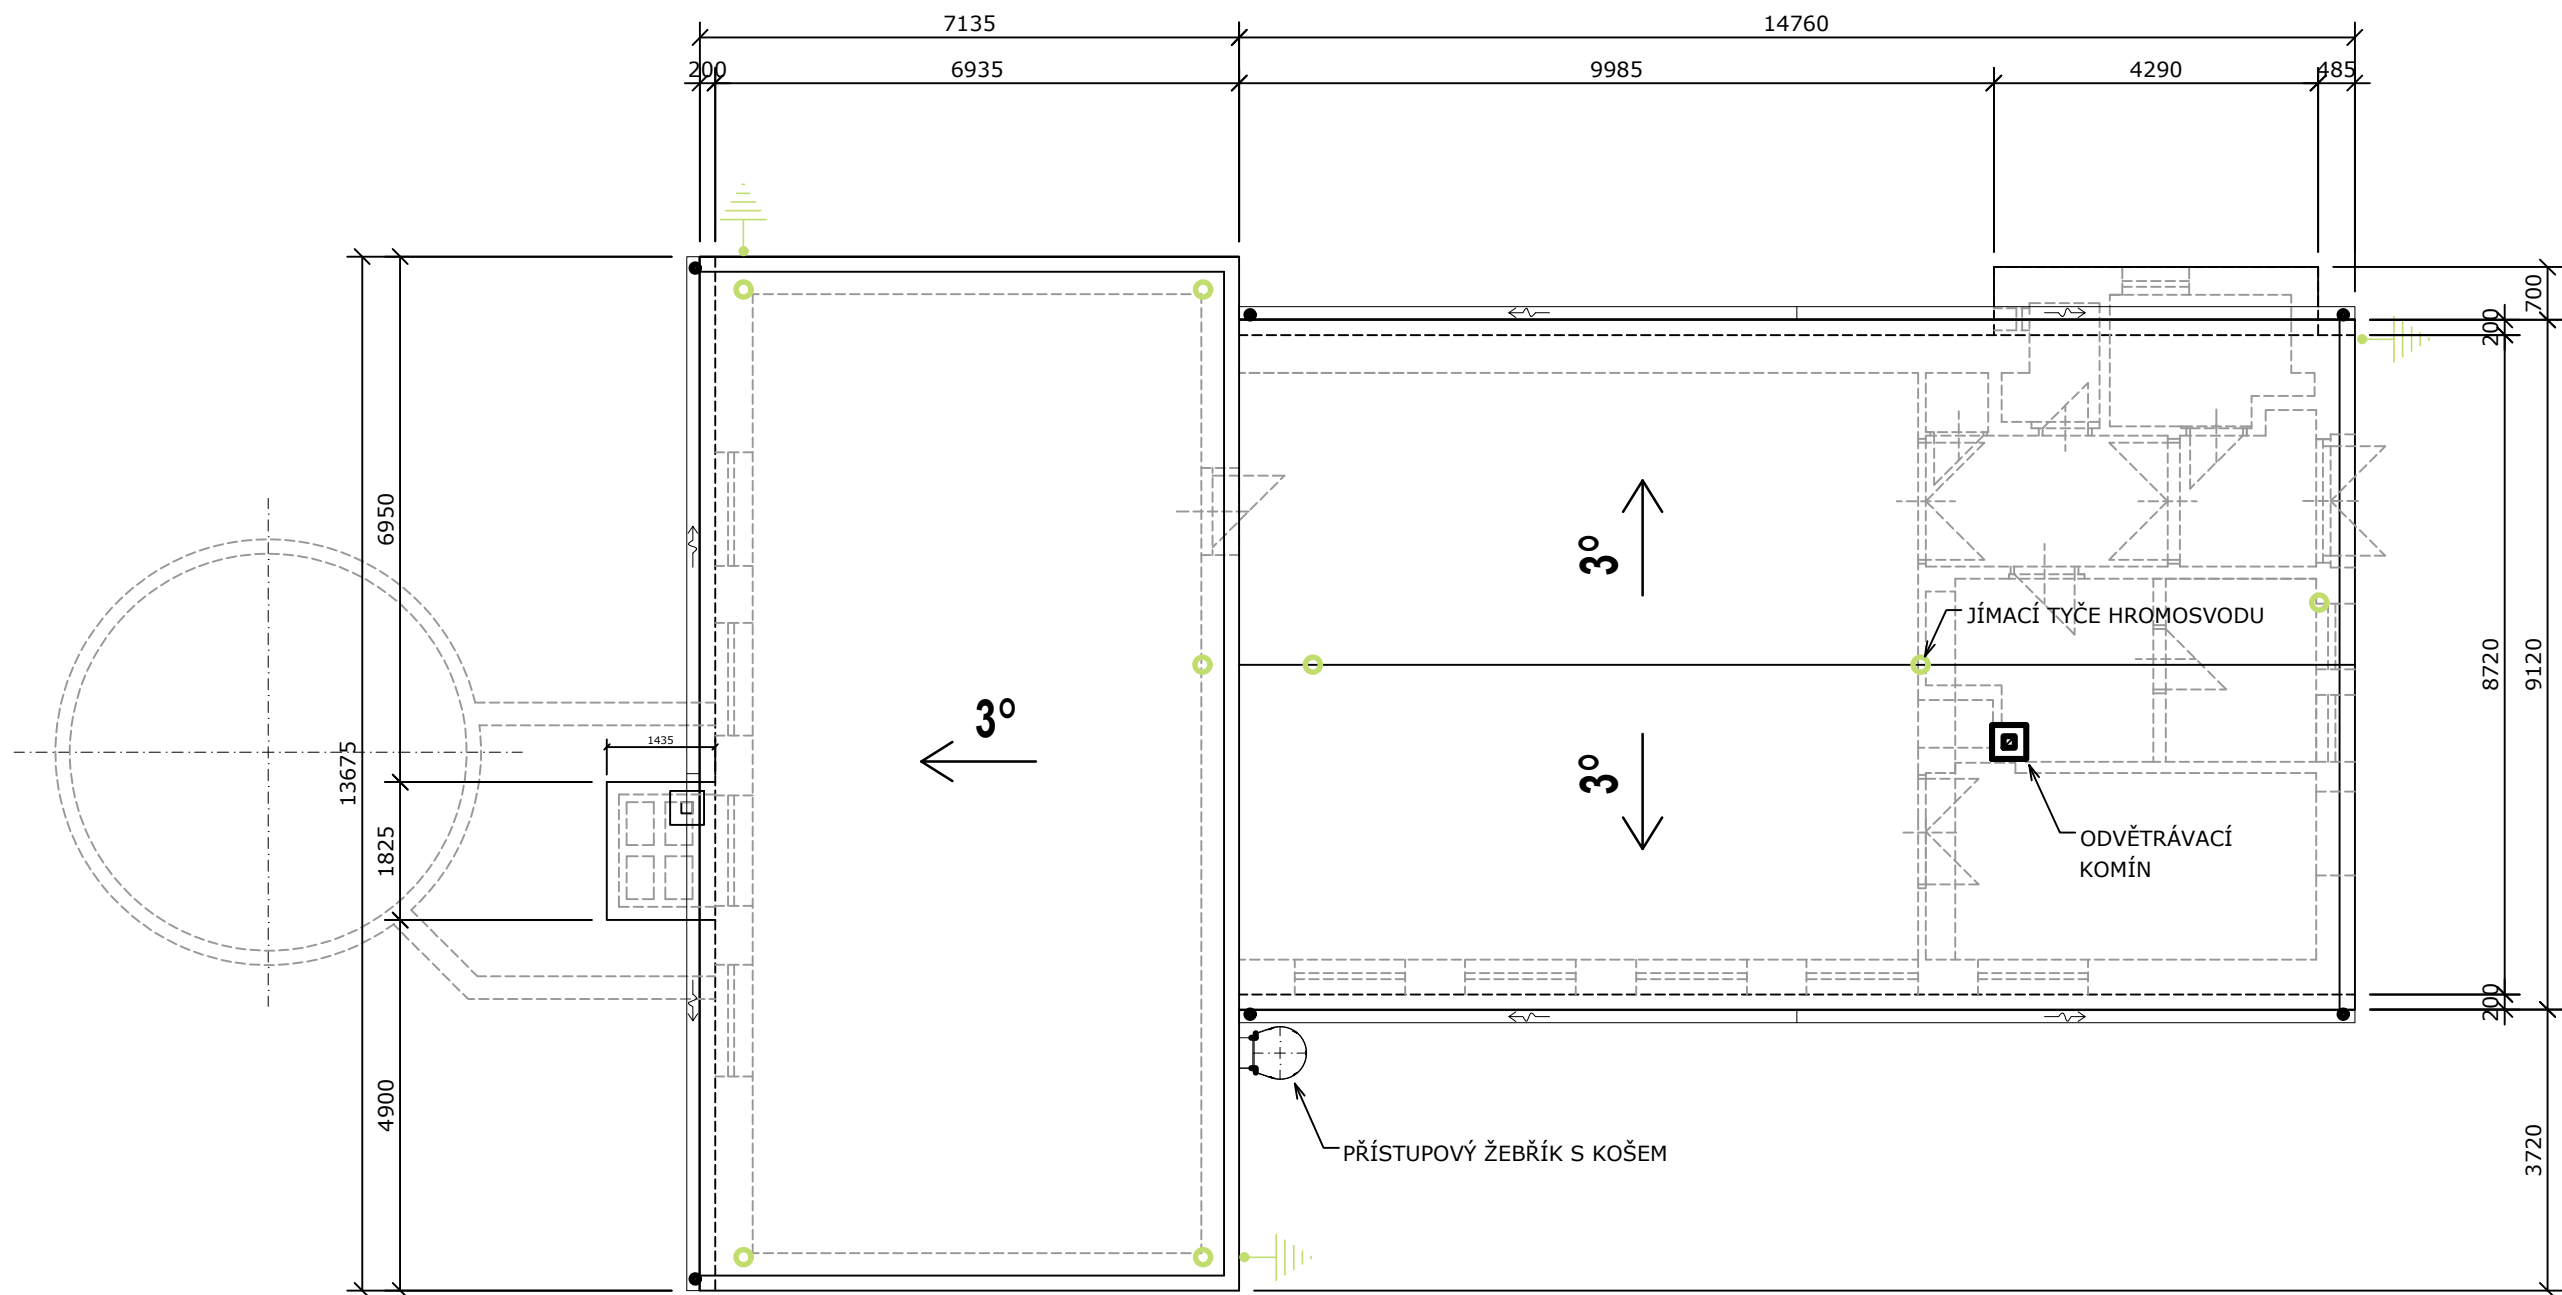
- STŘEŠNÍ KRYTINA JE MÍSTY NARUŠENÁ - VIDITELNÉ ZATÉKÁNÍ DO STROPNÍ KONSTRUKCE UVNITŘ OBJEKTU V PŘÍZEMÍ 1.NP. U NAPOJENÍ NA ATIKU JE VIDITELNÁ ABSENCE PROVEDENÝCH FABIONŮ, COŽ NEODPOVÍDÁ NORMOVÉMU ŘEŠENÍ A PROTO DOCHÁZÍ I K ZATÉKÁNÍ DO STŘEŠNÍ KONSTRUKCE.
- OPLECHOVÁNÍ ATIK STŘECHY JE VYHOVUJÍCÍ, AVŠAK MÍSTY SE ZNÁMKY POČÍNÁJÍCÍ KOROZE.
- PODOKAPNÍ ŽLABY A SVODY JSOU VYHOVUJÍCÍ, AVŠAK MÍSTY SE ZNÁMKY POČÍNÁJÍCÍ KOROZE.
- PŘÍSTUPOVÝ ŽEBŘÍK NA STŘECHU JE VE VYHOVUJÍCÍM STAVU, AVŠAK MÍSTY SE ZNÁMKY POČÍNÁJÍCÍ KOROZE.
