## Zlepšení kvality vod horního povodí řeky Moravy - II. fáze

| Ev.č. | ZL-160-S-Z-SO 3.010 | Datum schválení | 6. 11. 2015 |
| Stavba / objekt / úsek: | 3. Město Zábřeh / SO 3.010 - LOKALITA SKALIČKA A RÁJEČEK | | |

**Iničiační dopis - ID-160-S-Z-SO 3.010 - Výměna nevhodného zásypového materiálu v místních komunikacích - 3.010**

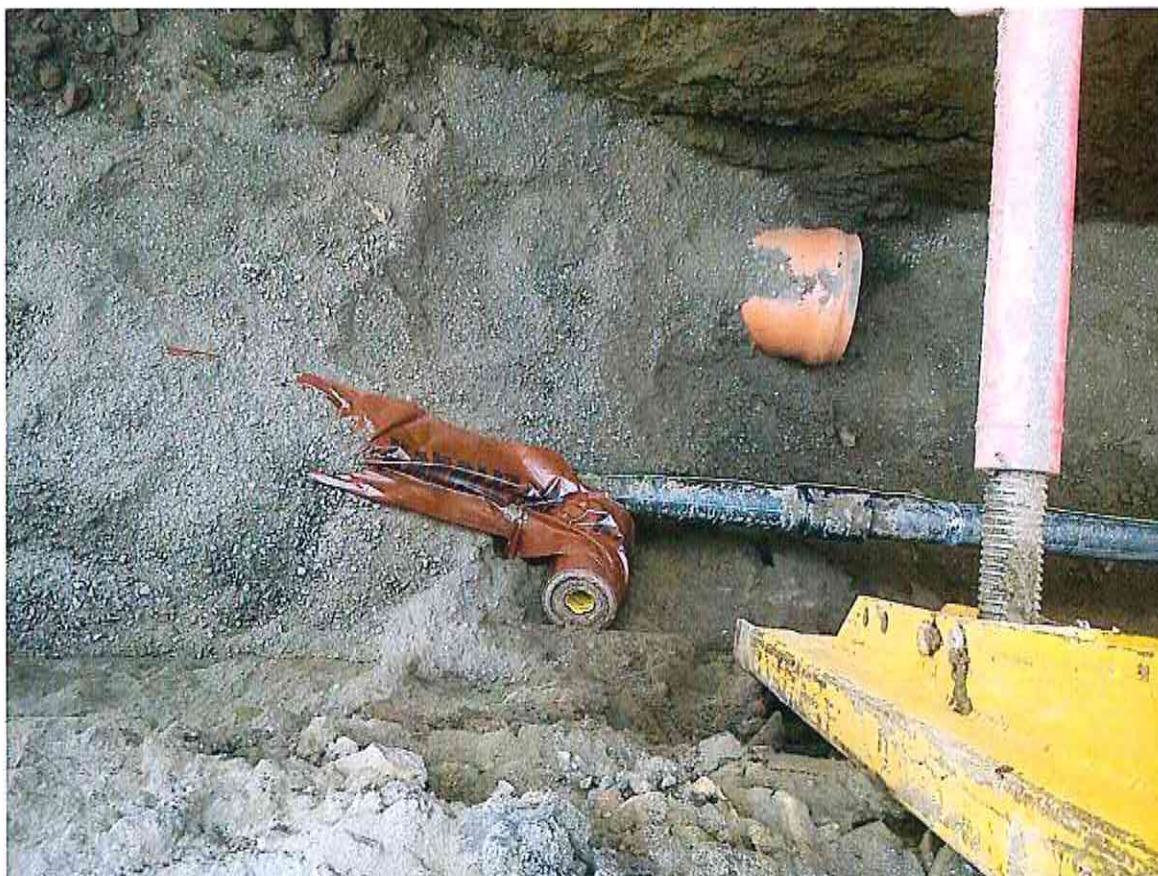
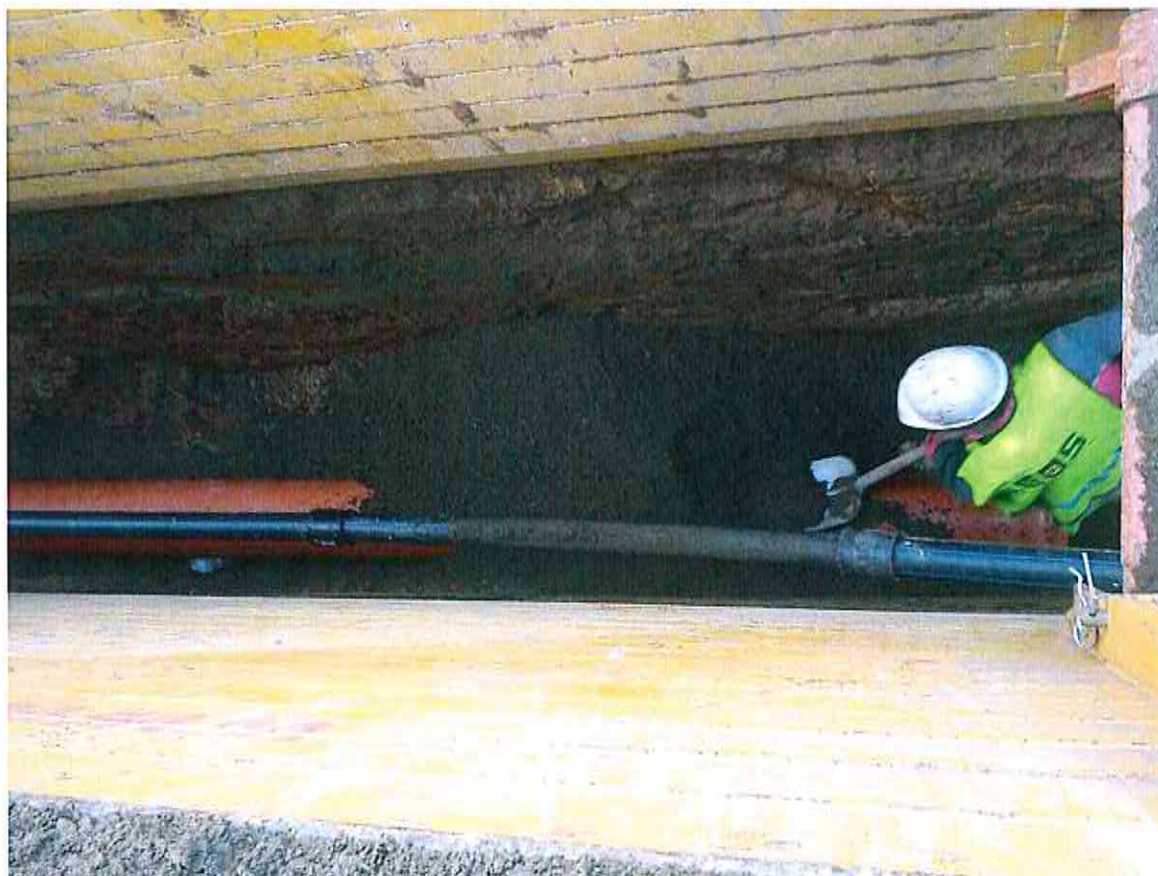
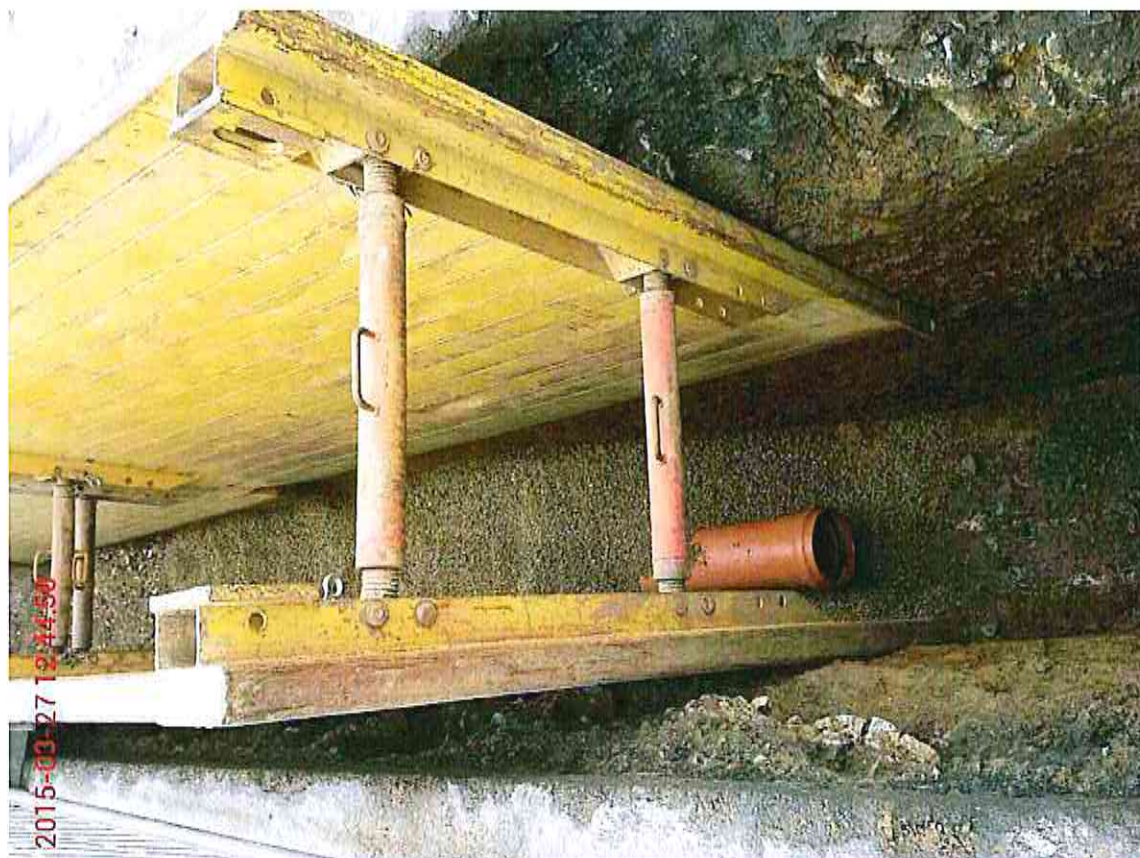
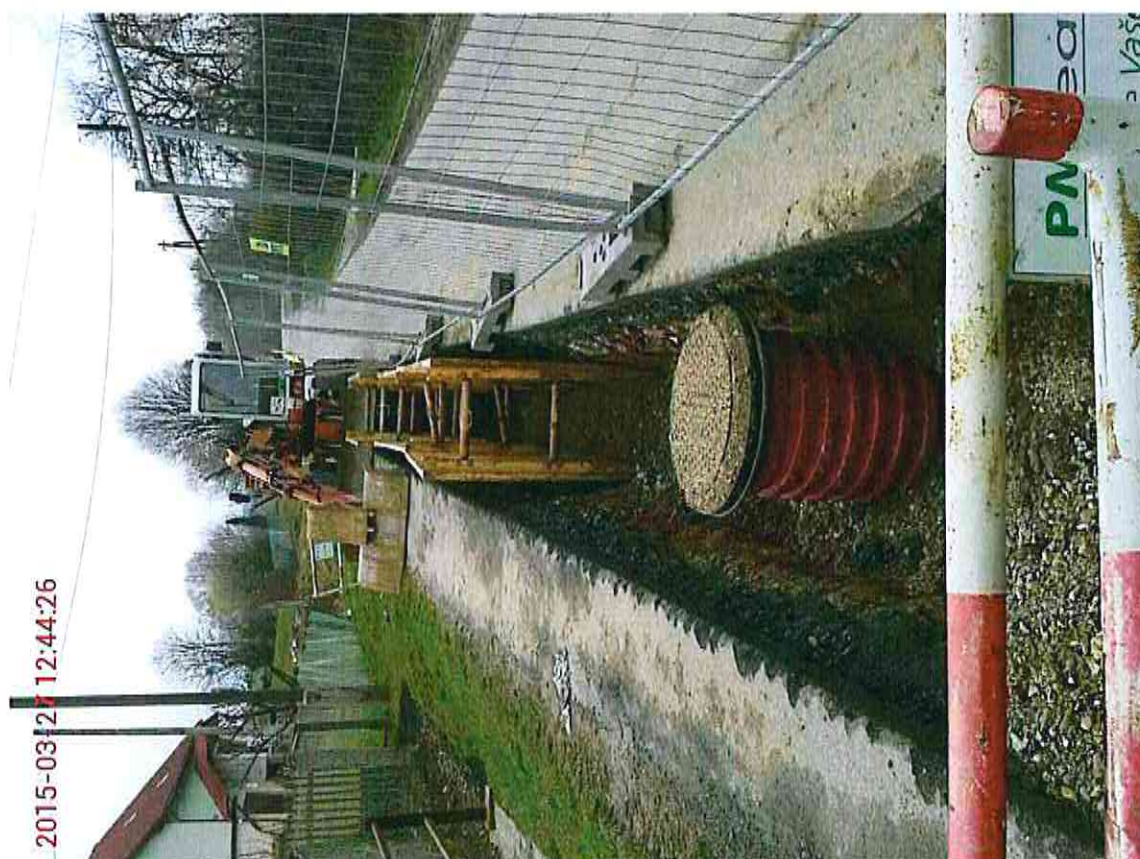
| <u>Specifikace změny:</u><br>Po provedení výkopových prací odpovědný geolog zhotovitele na základě jeho rozboru konstatoval, že vytěžený materiál není vhodný pro zpětný zásyp. Následně provedené stavebně-geologické šetření potvrdilo odlišné geotechnické parametry zemin oproti IG předpokladům v zadávací dokumentaci.<br><br>Geolog zhotovitele zakazuje použít nevhodný materiál z rýhy pro zpětný zásyp a místo něj nařizuje použít vhodný materiál dle TP 146.<br><br>Jedná se o následující stoky:<br>B3-5, C | | | |

Po provedení výkopových prací zjištěno, že vytěžený materiál nelze použít pro zpětný zásyp a že je nutno jej v celém rozsahu nahradit materiálem nakupovaným.

V průběhu provádění došlo na stokách B3-5 a C vlivem inženýrskogeologických poměrů odlišných od předpokladů zadávací dokumentace k nedostatku zemin odpovídajících geotechnických parametrů.

Při zemních pracech byly zastiženy pod konstrukcí vozovky, resp. navážkami, deluviální, resp. deluvioeolické, prachovito-jílovité hlíny, většinou minimálně písčité, místy jen s ojedinělými úlomky podložních hornin, v průměru tuhé konzistence. Soudržné prachovito-jílovité zeminy, středně až vysoce plastické, v průměru tř. F6, jsou citlivé na optimální vlhkost a v rýze jsou prakticky nezhutnitelné. Pro uvedený účel jsou dle ČSN 73 6133 nevhodné, s dlouhou dobou konsolidace, s riziky dodatečných poklesů po zatížení.

Šetřením v průběhu provádění zemních prací byla ověřena makroskopicky granulometrie, plasticita a vlhkost zemin z výkopů, které nevyhovují kvalitativním požadavkům Technických podmínek TP 146 vydaných MDS ČR v roce 2001 (*Povolování a provádění výkopů a zásypů rýh pro inženýrské sítě ve vozovkách pozemních komunikací*). Důsledkem použití těchto zemin pro realizaci úseků by byly problémy se zajištěním dostatečného zhutnění, únosnosti a deformačních parametrů zásypů pod konstrukčními vrstvami vozovky. Neplnění těchto kvalitativních požadavků by ohrozilo kvalitu rekonstruovaných komunikací.

Navrhujeme vyměnit nevhodný materiál pro zpětný zásyp nakupovaným vhodným materiálem dle TP 146.

Na rozhodující části tras stokové sítě závěry IG průzkumu odpovídaly poměrům, které byly zastiženy při realizaci zemních prací. V celé trase stok B3-5 a C však bylo nutné provést výměnu nevhodných materiálů z výkopu a pro zásyp byly použity standardizované dovezené dobře hutnitelné štěrkopísčité materiály s vhodnou granulometrií.
