| AKCE : <b>HOLEČKOVY SADY V TÁBOŘE,RENTALIZACE</b> | | DATUM : 11/2012 | VÝKR.Č.:<br><b>19</b> |
| VÝKRES : <b>DETAIL OPRAVY M19</b> | MĚŘÍTKO: <b>1:200</b> | VYPRACOVAL :<br>ING. MIZERA | |

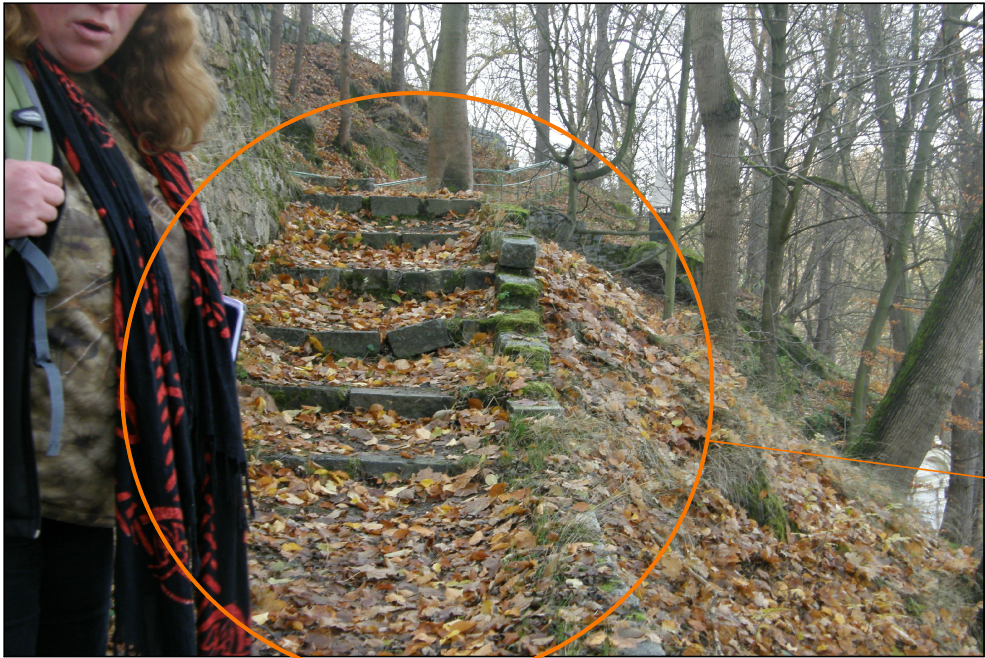
DETAIL OPRAVY M19

- PROŠLAPANÉ A VYMLETÉ MEZIPODESTY
- POŠKOZENÉ KAMENNÉ STUPNĚ V DÉLCE 54.19 M
- POŠKOZENÁ ZÍDKA NA VNĚJŠÍ STRANĚ SCHODIŠTĚ V DÉLCE 2.2 M

- ODSTRANIT MECH A OČISTIT STYČNÉ PLOCHY KAMENNÉ ZÍDKY–ODSTRANIT PŮVODNÍ CEMENTOVOU MALTU
- KAMENY NAMOČIT A DOPLNIT DLE PŮVODNÍHO TVARU ( 1 ŘADU)
- PRO SPOJENÍ POUŽÍT CEMENTOVOU MALTU PÍSKOVOU
- PO ZATVRDNUTÍ A VYZRÁNÍ SPÁRY MEZI KAMENY VYSPÁROVAT
- POŠKOZENÉ KAMENNÉ STUPNĚ VYBOURAT, OČISTIT DL.: 54.19 M
- POLOŽIT STRANOU
- VYSEKAT DRÁŽKU PRO BETONOVÉ LOŽE: OBJEM: 0.35x0.2x54.19=3.80 M3
- PÍSKOVÉ LOŽE OBJEM: 0.05x0.35x54.19=0.95 M3
- BETONOVÉ LOŽE OBJEM: 0.15x0.35x54.19= 2.85 M3

- OPRAVA MEZIPODEST:
- PLOCHA ANGLICKÉ DLAŽBY S DODÁVKOU KAMENE TL.60–80 MM ( PLOCHA 32.50 M2)
- UPRAVENÝ A PŘEHUTNĚNÝ PODKLAD PLOCHA 32.50 M2
- PROSÍVKA S CEMENTEM ( POMĚR 1:30 ( 1 DÍL CEMENTU ,30 DÍLŮ PROSÍVKY)

DODÁVKA KAMENŮ PRO STUPNĚ: 250/200/400–600 MM, CCA 30% , OBJEM: 0.33 M3  
DODÁVKA KAMENŮ PRO OPRAVU HLAVY: 150/200/400–600 KS 7  
PLOCHA ( DÉLKA SPÁROVÁNÍ) OPRAVENÉ ZÍDKY: CCA 0.99 M  
BOURÁNÍ ( CEMENTOVÁ MALTA) CCA 0.250 M3  
VYSPÁROVÁNÍ SPAR MEZI KAMENÝMI STUPNI: DL. 54.19 M
