# **REKONSTRUKCE A DOBUDOVÁNÍ JANÁČKOVA DIVADLA STAVEBNÍ ÚPRAVY FASÁDY A TECHNOLOGIÍ JANÁČKOVA DIVADLA**

**SO 01    Rekonstrukce fasády**

**TECHNICKÁ ZPRÁVA**

duben 2015

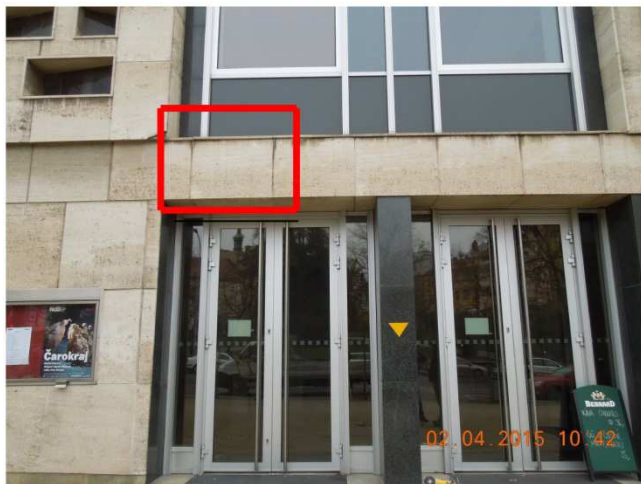
Poloha sondy č.1

Pro 1. sondu bylo vytipováno místo na jižní fasádě na vodorovném pasu mezi 1.NP a 2.NP vlevo nad vstupem do restaurace Bohéma. Sonda byla provedena pro kontrolu stavu kamene a jeho kotvení.

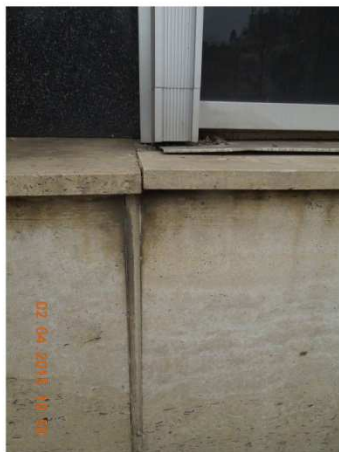
Sonda byla vybrána pro výrazně nadzvedlý parapet nad svislý obklad svědčící o jeho poškození. Parapetní deska je zasunuta cca 50mm pod vodorovný hliníkový profil okna a je kryta dvěma vrstvami zprohýbaného plechu přišroubovaného ke konstrukci okna. Parapet je osazen do maltového lože na žlbt nosnou konstrukci. Vzduchová mezera mezi rubem svislé desky a nosnou konstrukcí je ucpána papírem z pytlů od cementu a zasypána betonovou směsí pro přilepení parapetu. Levá část parapetu pod svislým profilem okenní plochy je rozpraskaná, části parapetu chybí a jsou doplněny maltou do líce kamene. Povrch kamene je již zkorodovaný do hloubky 2mm. Parapet není k podkladní konstrukci mechanicky kotven, od maltového lože je vlivem zatékající vody a mrazu odtržen a po demontáži krycích plechů byl zcela volný.

Detail zvednuté levé části parapetu a krycího zdeformovaného plechu.  
Mezera mezi plechem není utěsněná a hnaná dešťová voda může Pod parapet zatékat

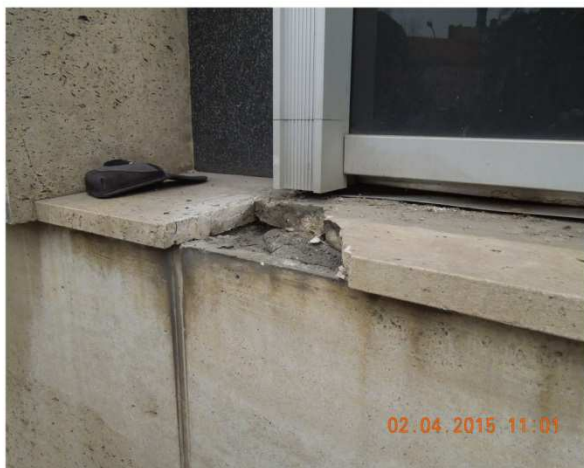
Rozpraskaná levá část parapetu

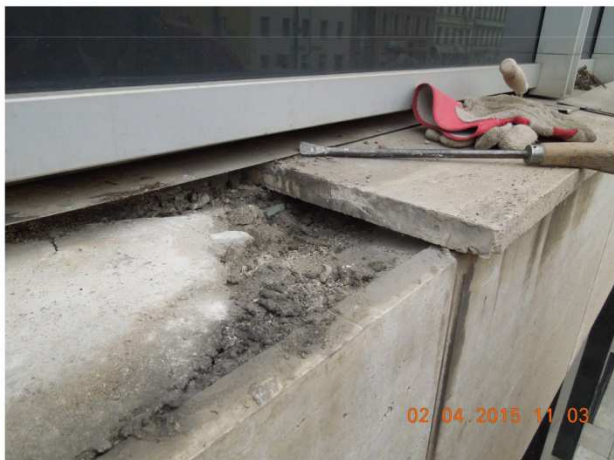
Stav souvrství po sejmutí parapetní desky. Parapet není podlitý v celé ploše, betonová malta není vůbec s kamenem spojená, chybí kotvení parapetu

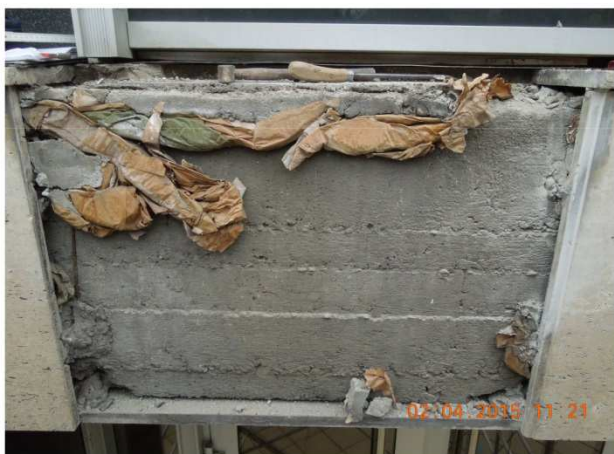
Svislá deska obkladu nevykazuje vážnější poškození, deska je bez zjevných trhlin. Povrch kamene je však již vlivem prostředí zkorodovaný s nánosy prachu v kavernách. Po vyjmutí desky bylo zjištěno, že deska je osazena svým lícem cca 65-70mm před nosnou ŽLBT konstrukci na čtyřech kotvách a maltových terčích z cementové malty. Kotvy jsou umístěných ve svislých spárách zhruba v 1/5 výškového rozměru desky. Kotvy jsou vyrobeny z ohnutého pozinkovaného drátu Ø 6mm do tvaru písmene L a vetknuty do cementové malty ve vývrtu v ŽLBT konstrukci. Do jednoho vývrtu ve zdi jsou vkládány dvě kotvy, každá pro jednu vzájemně sousedící desku. V levé svislé spáře dole jedna kotva nesoucí sousední desku zcela chybí. Do kamenných desek jsou vyvrtány otvory pro trny kotev s velkým náběhem pro tělo kotvy do rubu kamenné desky a kotva je v otvoru volně. Na povrchu kotev je patrná již začínající koroze. Stav byl fotograficky zdokumentován, byl proveden rozměrový náčrt a deska i parapet byly osazeny zpět.

Stav souvrství konstrukce po sejmutí svislé obkladové desky. Mezera mezi žlbt konstrukcí a rubem kamene je ucpaná papírem a zvrchu zalitá betonem, ve svislých spárách kamene je dobře patrné kotvení z pozinkovaných ocelových drátů Ø6mm s maltovými terči.

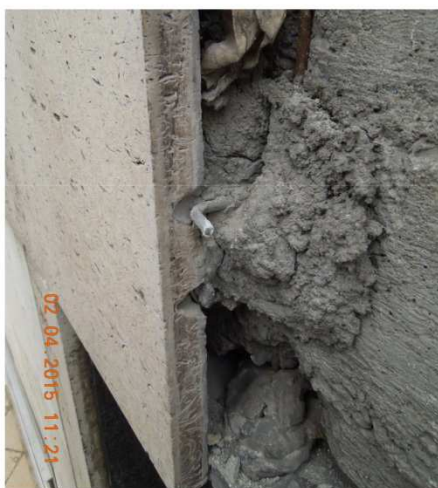
Detail dolní kotvy obkladu, pro sousední Desku kotva zcela chybí.

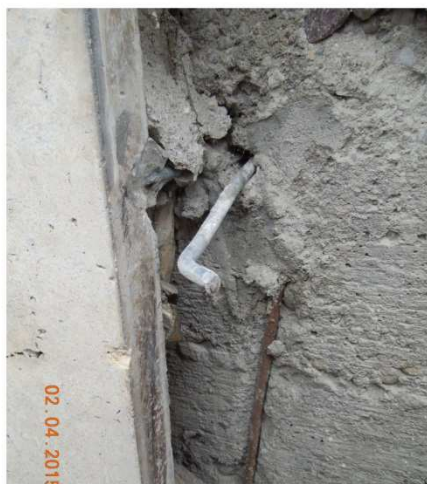
Detail horní kotvy obkladu – kotva je ve vývrtu uvolněná a na jejím povrchu je patrná začínající koroze

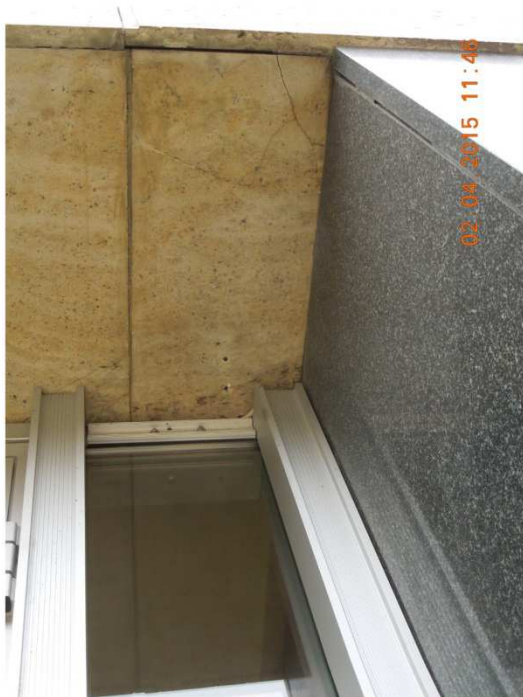
Podhledová deska nebyla demontována, při vizuální kontrole i sousedních desek byly zjištěny četné drobné i větší trhliny v kameni, které mohou časem hrozit pádem. V podhledových deskách jsou vidět vyvrtané díry zřejmě sloužící pro zavěšení reklam což stabilitu podhledu jen zhoršilo a vedlo ke vzniku trhlin v obkladu.

Potrhaná podhledová deska vpravo od vzorku.  
U okenního rámu jsou vidět díry pro hmoždinky.  
Zavěšovat jakékoliv předměty do kamene je  
nepřípustné.

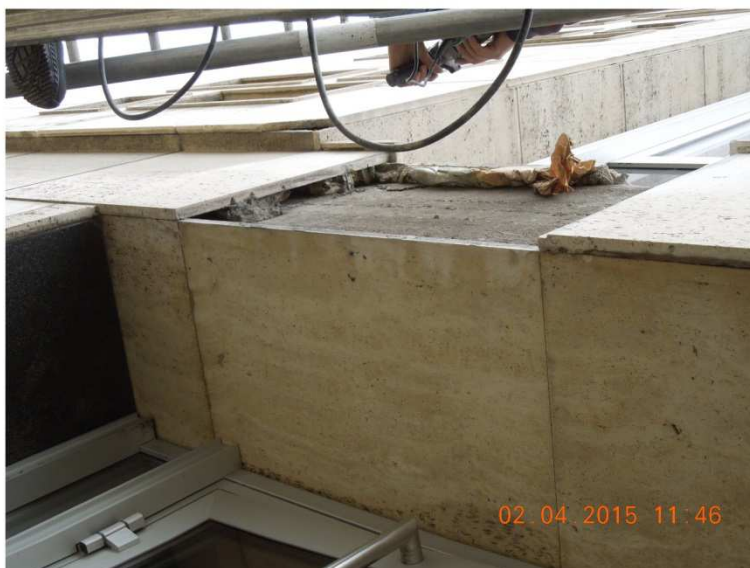
Detail podhledové desky pod  
sondou.

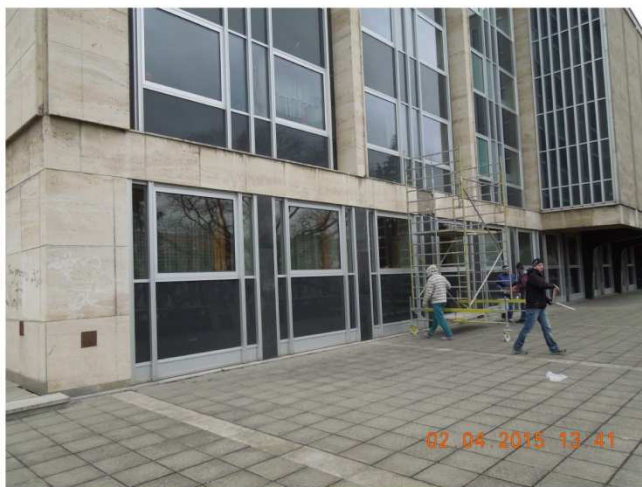
Poloha sondy č.2

2.sonda byla provedena na severní fasádě na vodorovném pasu mezi 1.NP a 2.NP mezi 3.a 4. výkladcem od Jezuitské ulice. Obklad se sestává ze svislé obkladové desky a parapetu. Podhled je z hliníkového plechu a je součástí výkladce. (viz foto č.1 příloha č.4 ).

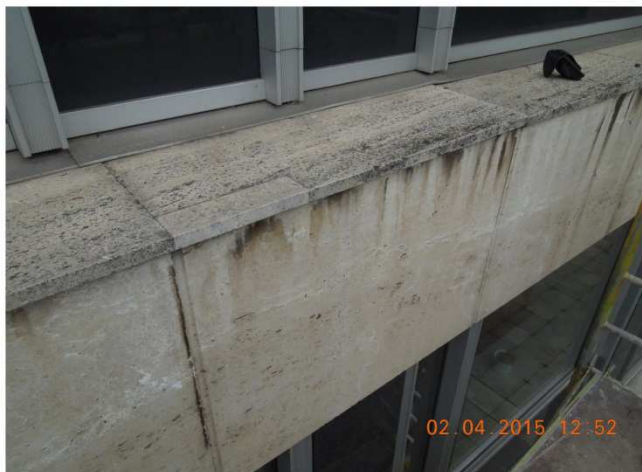
Sonda byla vybrána pro opět výrazně nadzvedlý parapet vpravo a opravu vsazením kamenné vložky v jeho levé části. Svislá obkladová deska měla uražený pravý horní roh a byly na ní patrné „jazyky“ tvořené nečistotami z prachu vyplavených podtékající vodou pod kamenem. Parapet je opět volně bez kotvení přisunutý ke konstrukci okna s mezerou cca 30mm a osazený do betonového lože. Vzniklá mezera mezi parapetem a oknem je vymazána betonovou směsí. Vzduchová mezera mezi

detail parapetu před demontáží , krycí plech je zvlněný a nebrání podtékání vody do konstrukce. Na parapetu je vidět hojný výskyt řas přispívající svým růstem ke korozi kamene.

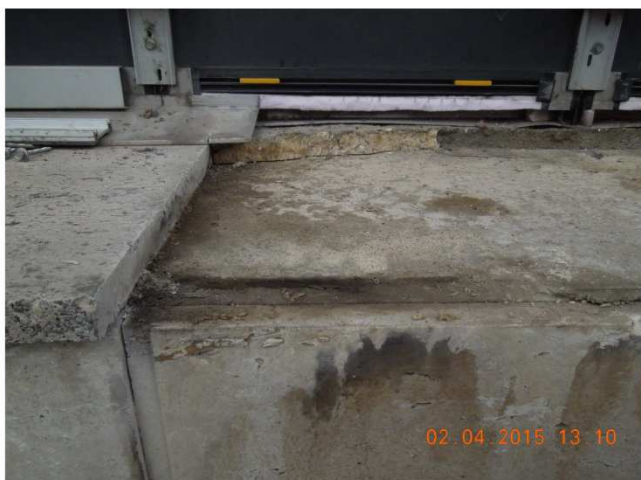
Detail souvrství podkladní konstrukce po demontáži parapetu. Parapet není s cementovým ložem spojen, zadní část je odlomená pravděpodobně dilatačním pohybem ocelové prosklené konstrukce. Chybí kotvení parapetu.

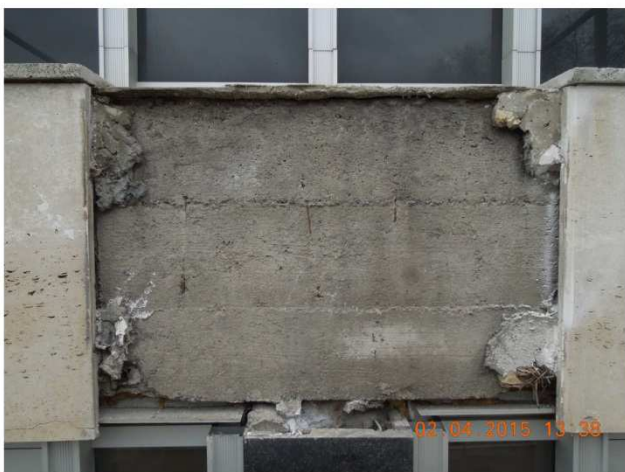
Svislá deska obkladu nevykazuje vážnější poškození, deska je bez zjevných trhlin. Povrch kamene je však již zkorodovaný s nánosy nečistot v kavernách. Po vyjmutí desky bylo zjištěno, že deska je osazena svým lícem cca 65mm před nosnou ŽLBT konstrukcí na čtyřech kotvách a maltových terčích z cementové malty. Pravý horní trn však byl osazen do sádrového terče, což je v exteriéru zakázáno. Kotvy jsou umístěny ve svislých spárách zhruba v 1/5 výškového rozměru desky. Kotvy jsou vyrobeny z ohnutého pozinkovaného drátu Ø 6mm ve tvaru písmene L a vetknuty do sádry vyplňující vývrt v ŽLBT konstrukci. Do jednoho vývrtu jsou vkládány dvě kotvy, každá pro jednu vzájemně sousedící desku. Na povrchu kotev je již patrná pokročilá koroze a sádra není spojená s podkladní konstrukcí. Přesto, že v posledních dnech nepršelo, bylo pod sejmutými deskami viditelné promočení nosné konstrukce. Viz foto č. Stav byl fotograficky zdokumentován a byl proveden rozměrový náčrt. Sejmuté desky byly předány do zkušební laboratoře č. 1046 Zkušebny kamene a kameniva v Hořicích v Podkrkonoší pro zjištění základních mechanicko-fyzikálních vlastností stávajícího kamene. Protokol o zkouškách kamene je součástí přílohy . Svislá obkladová deska i parapet byly vyrobeny nové a osazeny na nerezové trny zpět do původní polohy.

Stav konstrukce po sejmutí svislé obkladové desky. Je dobře patrné použití sádry pro montáž kotvy do vývrtu v žlbt konstrukci.

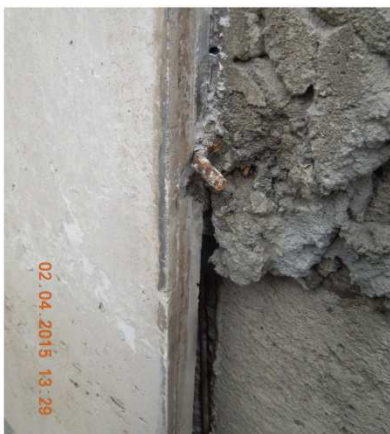
Detail spodní kotvy svislé obkladové desky. Povrch kotvy je již značně narušen korozí.

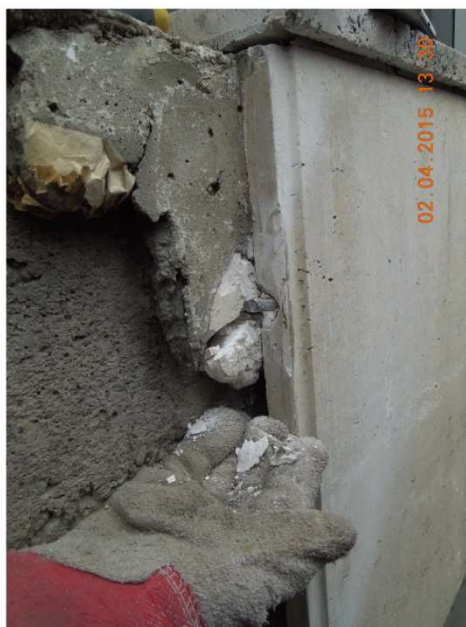
Detail horní kotvy v pravé spáře obkladové Desky. Pro vetknutí kotvy je použita sádra. Parapet má malý přesah přes svislou obkladovou Desku, okapní drážka je na úrovni svislého Obkladu takže voda z celé plochy prosklené Fasády stéká po obkladu.

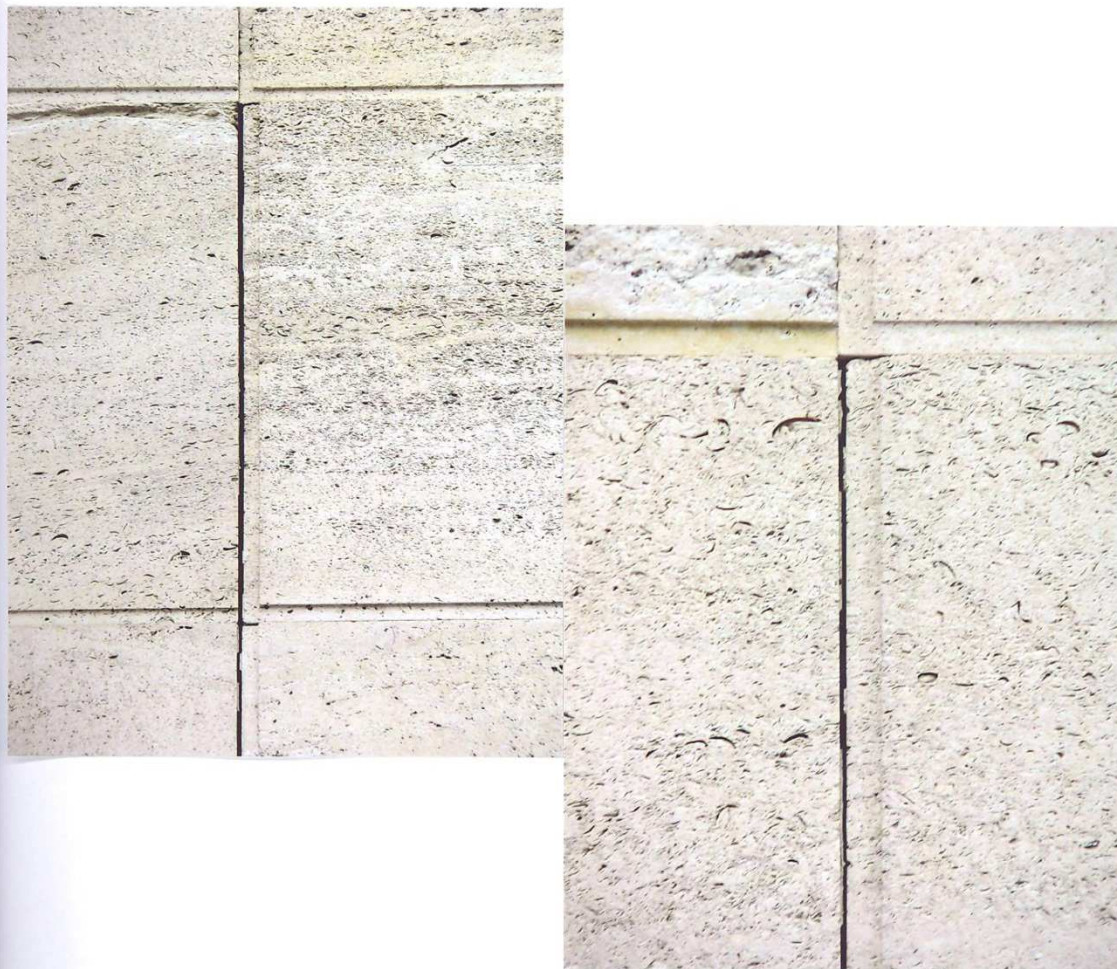
obr.č.3 a 4/ Detaily rozevření styčných spár desek a poškození desky u ložné spáry před jejich demontáží.

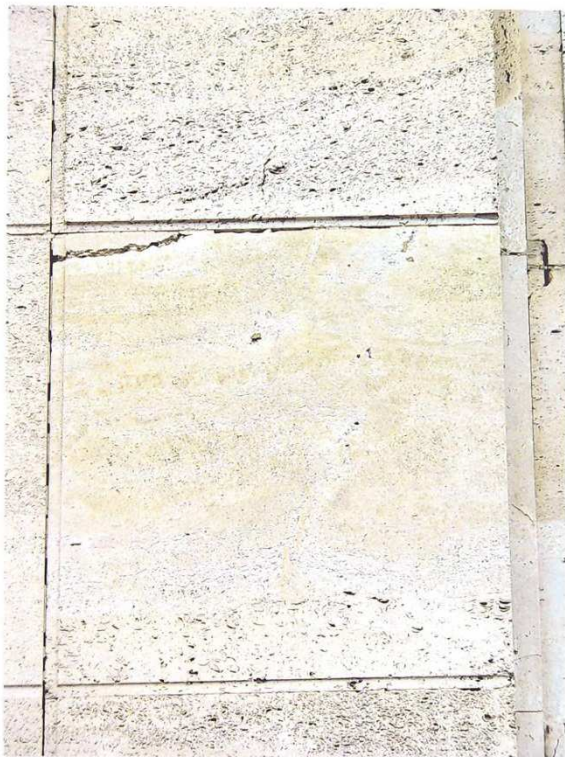
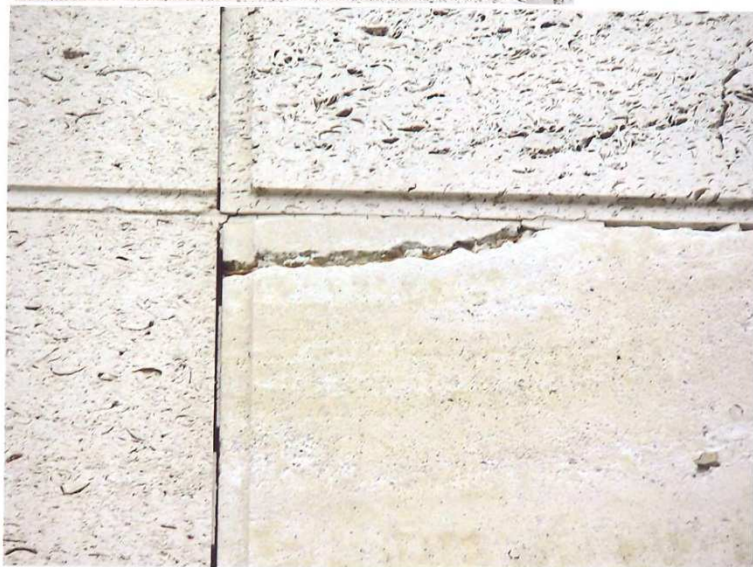
obr.č.5 a 6/ Porušení části desky v levém rohu vč.detailu rozevření ložné a styčné spáry obkladu.

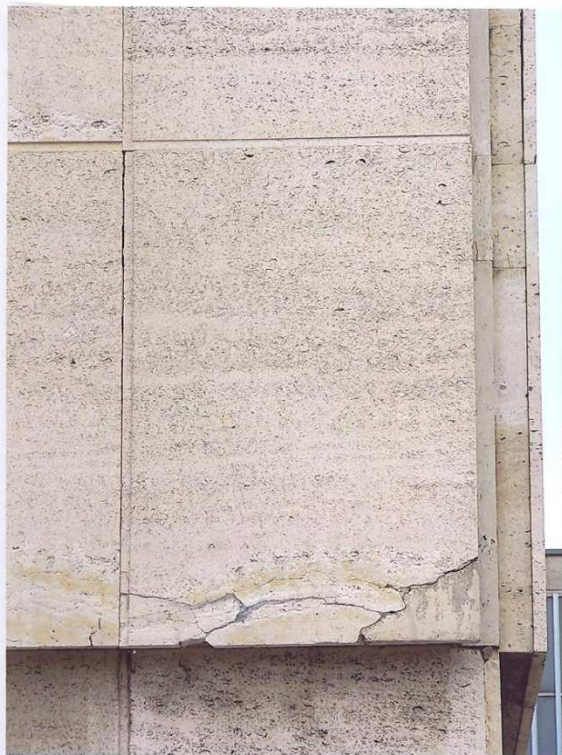
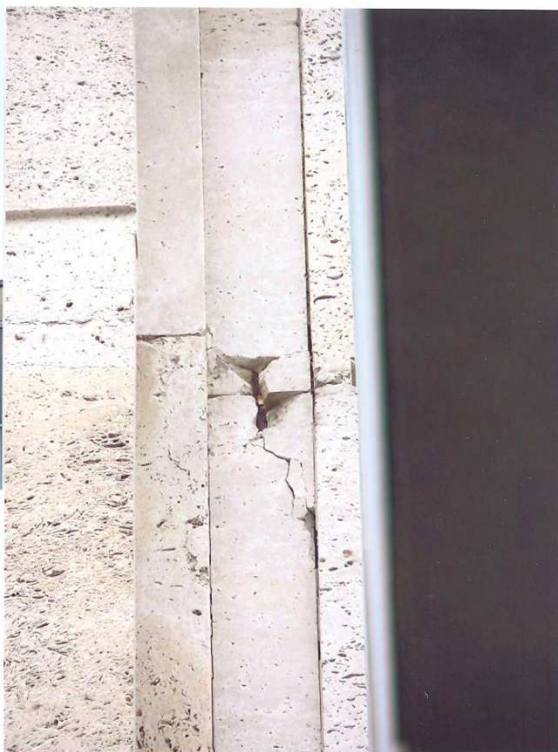
obr.č.7 a 8/ Detaily narušení zakládající desky nároží předcházející opravě, rozevření styčné spáry a porušení styku doplňku nároží.

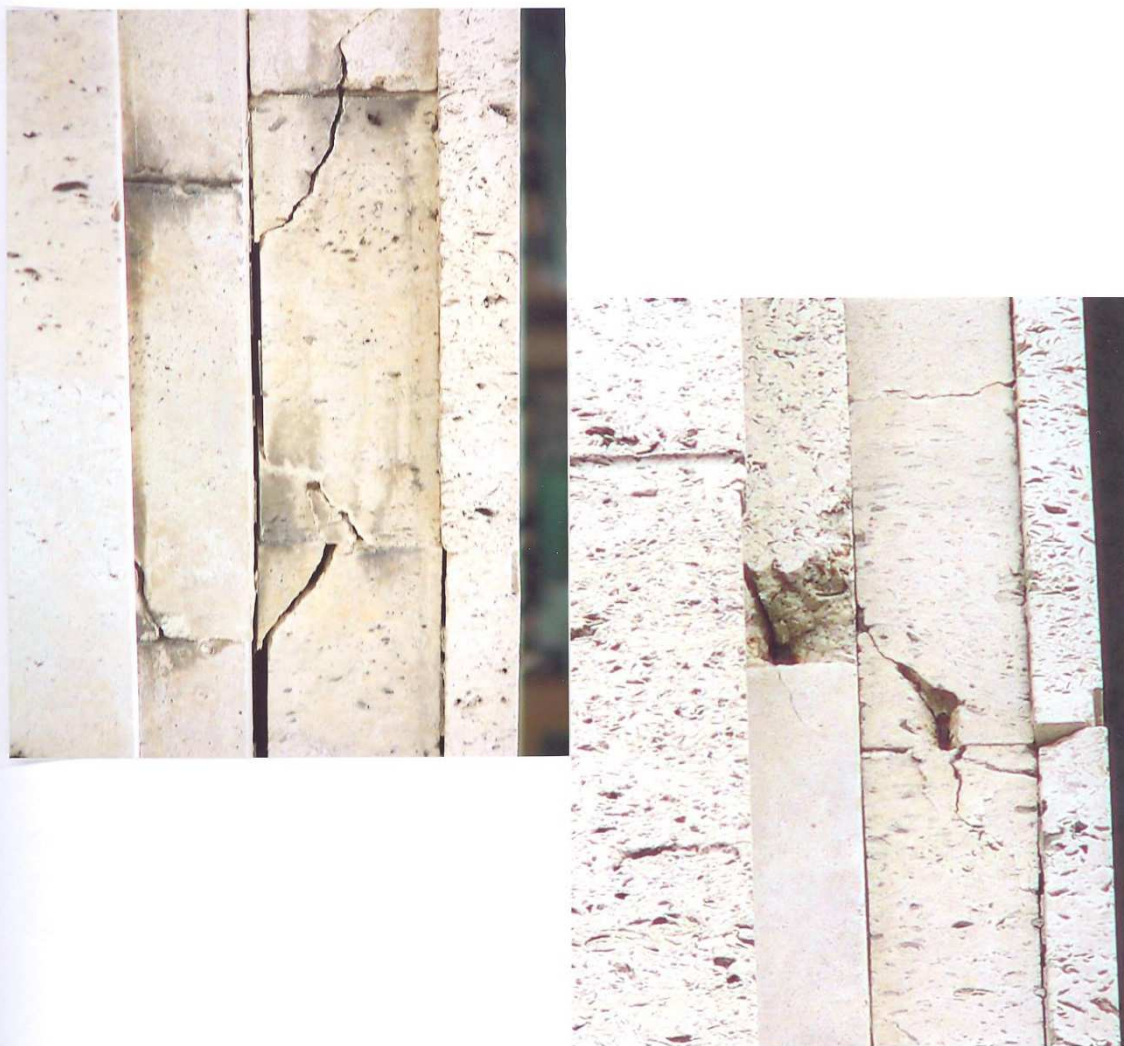
obr.č.9 a 10/ Zdokumentování porušení kamenných obkladů v místech původních kotev napadenýchkorozí.

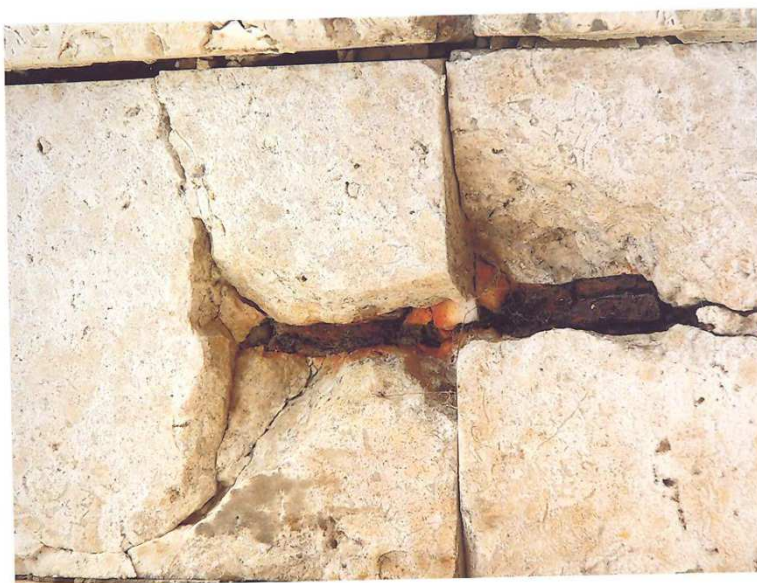
obr.č.11/ Vysoce impulsivní degradace obkladu v místech kotev napadených korozí. Důkaz **destability** obkladu v místech uchyacení. Hrozí po defunkčnosti kotev **destrukce desek**.

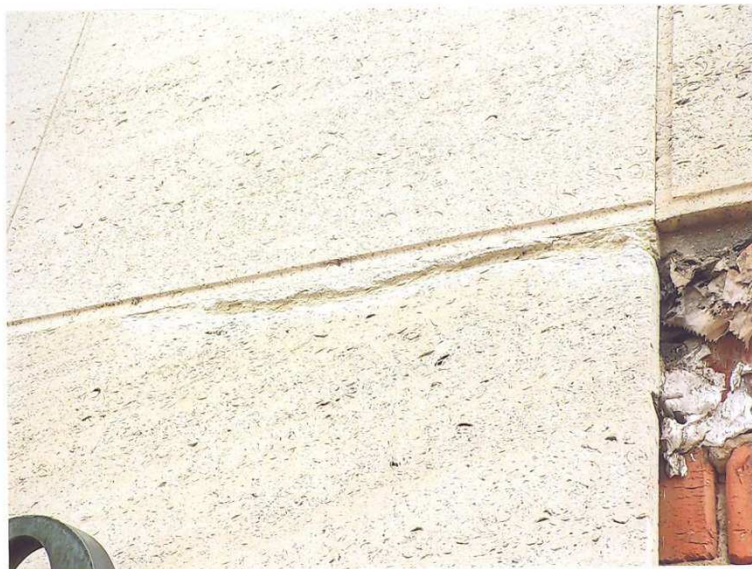
obr.č.11a/ Stav eroze vedlejší desky po sejmutí 5.desky od  
spodní předsazené fasády. Srovnej s obr.č.1.

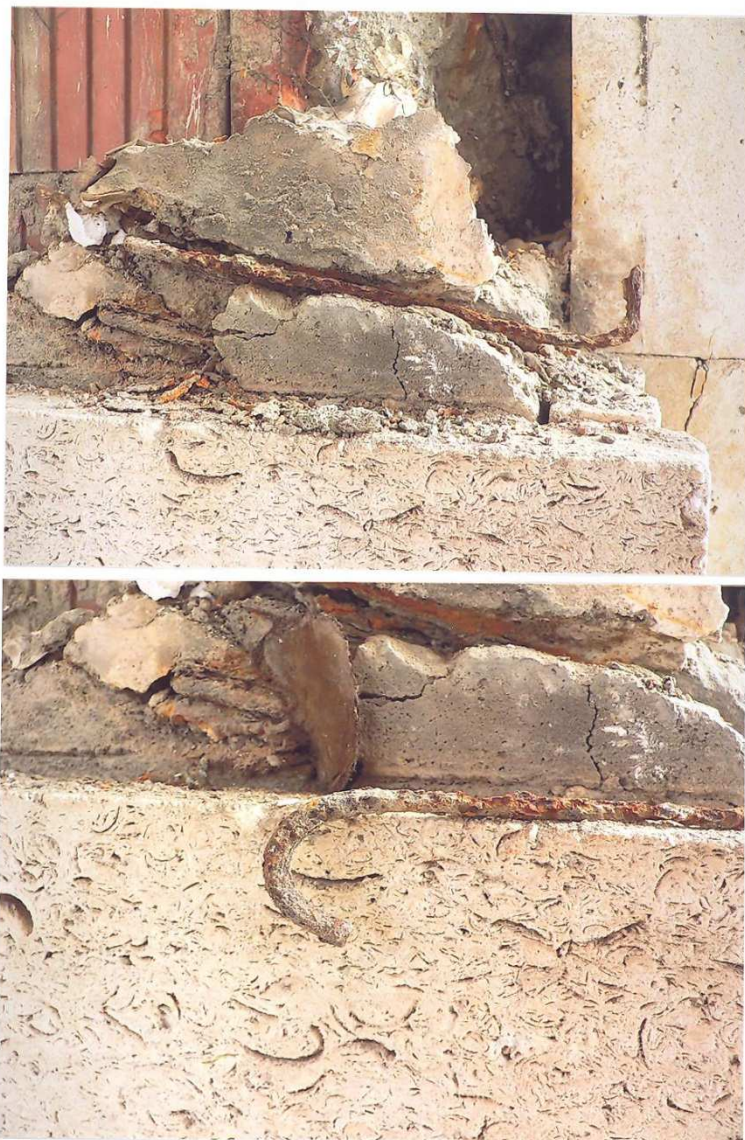
obr.č.12 a 13/ Důkaz degradace původních kotev korozí a vyloučení jejich funkčnosti. V tmelícím materiálu i v deskách byly zcela volně uloženy.

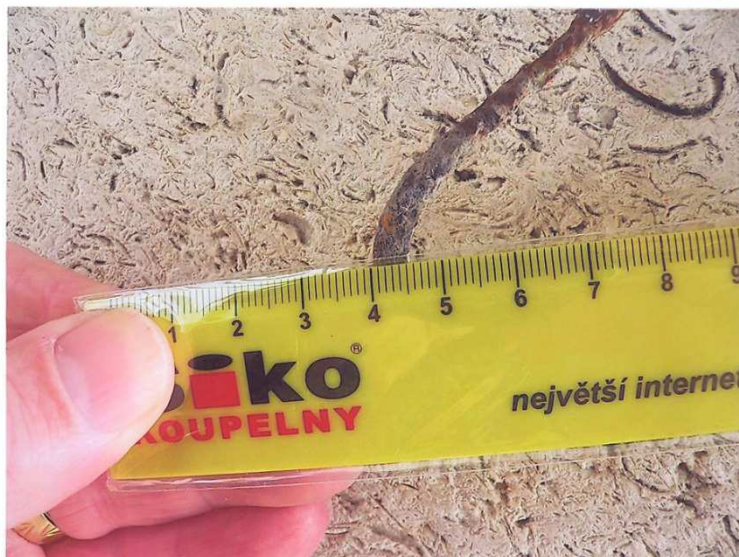
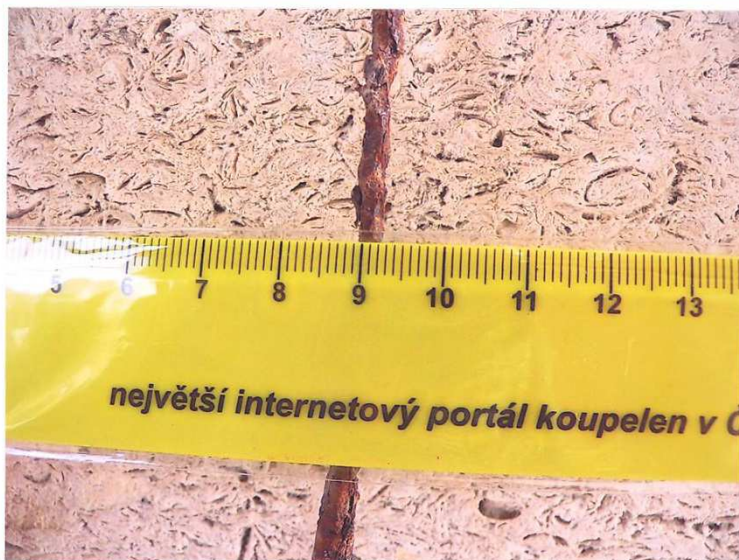
obr.č.14 a 15/ Po jejich vyjmutí z lože a zcela **bez odporu vazby** zjištěno, že z původního profilu 5mm je úbytek železné hmoty v profilu o 3mm, což je staticky závažné a z hlediska stability nepřípustné.

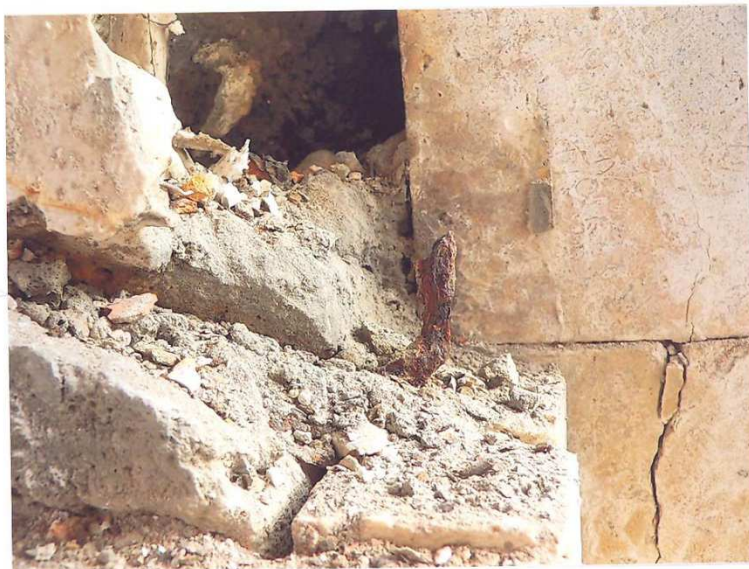
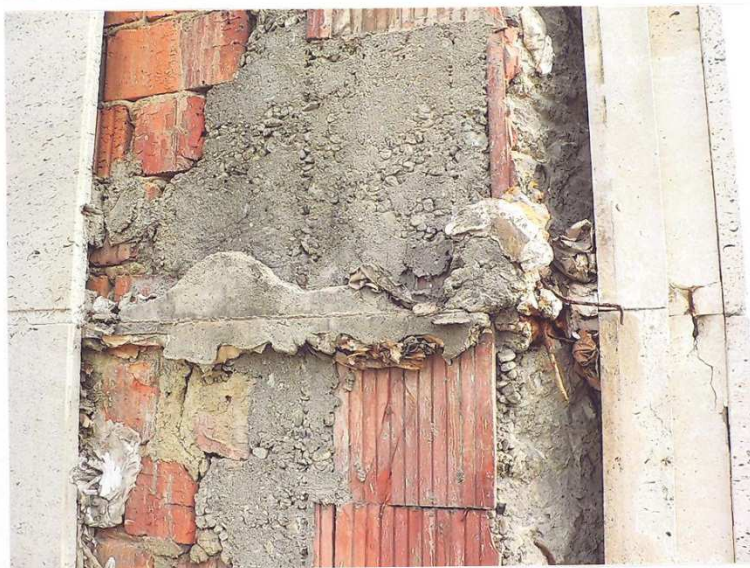
obr.č.16 a 17/ Důkazy degradace kotevního materiálu i lože ve kterém ocelové profily jsou uloženy.

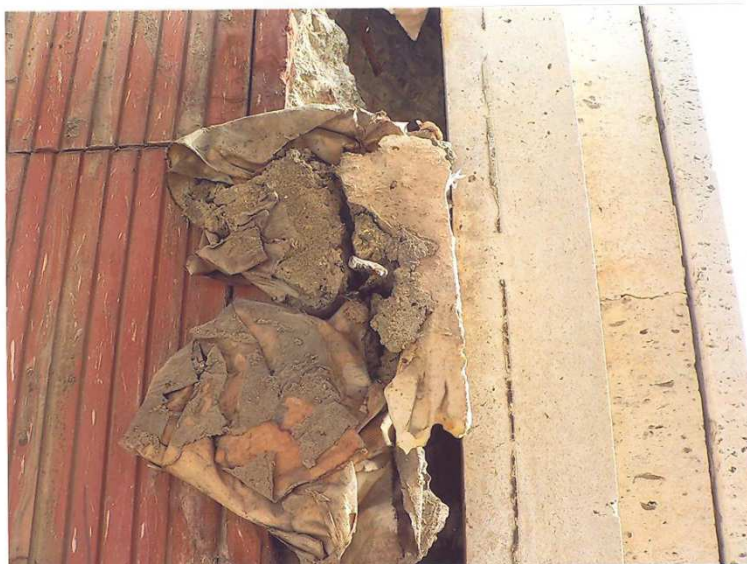
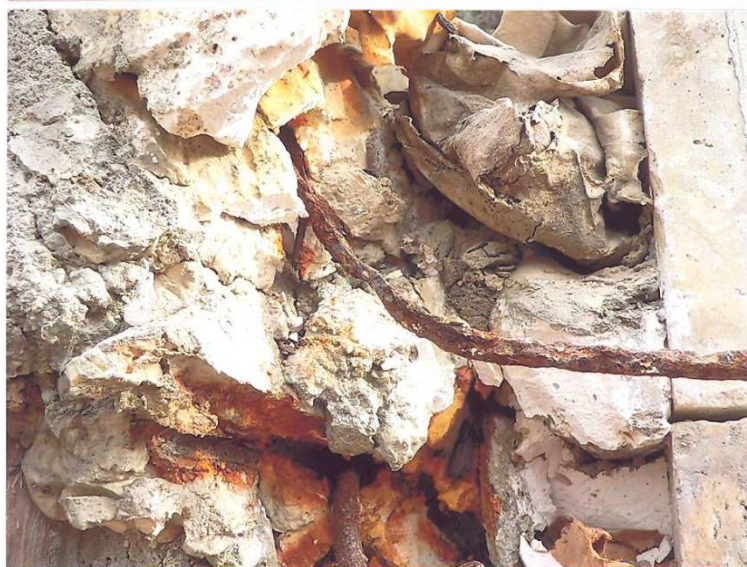
obr.č.18 a 19/ Nestandardní výplň v oblasti kotvícího materiálu /papír z pytlů od cementu/ a citelná koroze kotvičky.

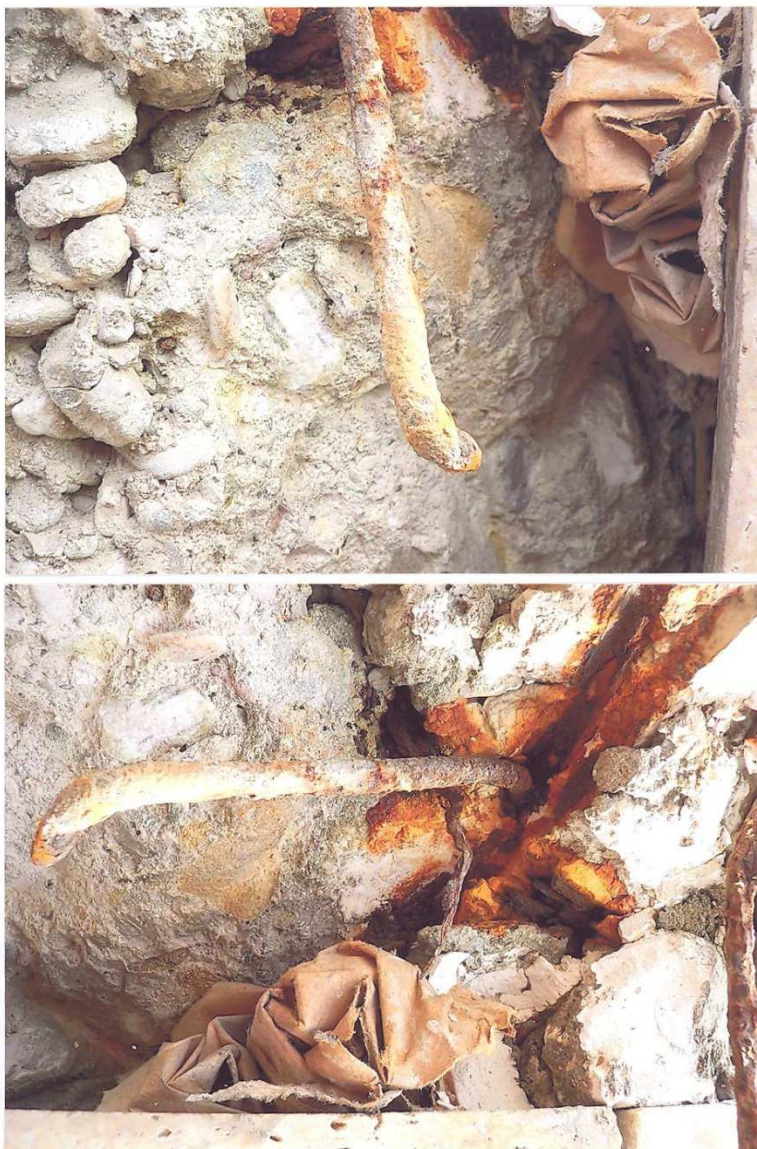
obr.č.20 a 21/ Nestandardní výplň papírem a velmi intenzivní koroze ccel. profilu i ve vyšších vrstvách obkladu.

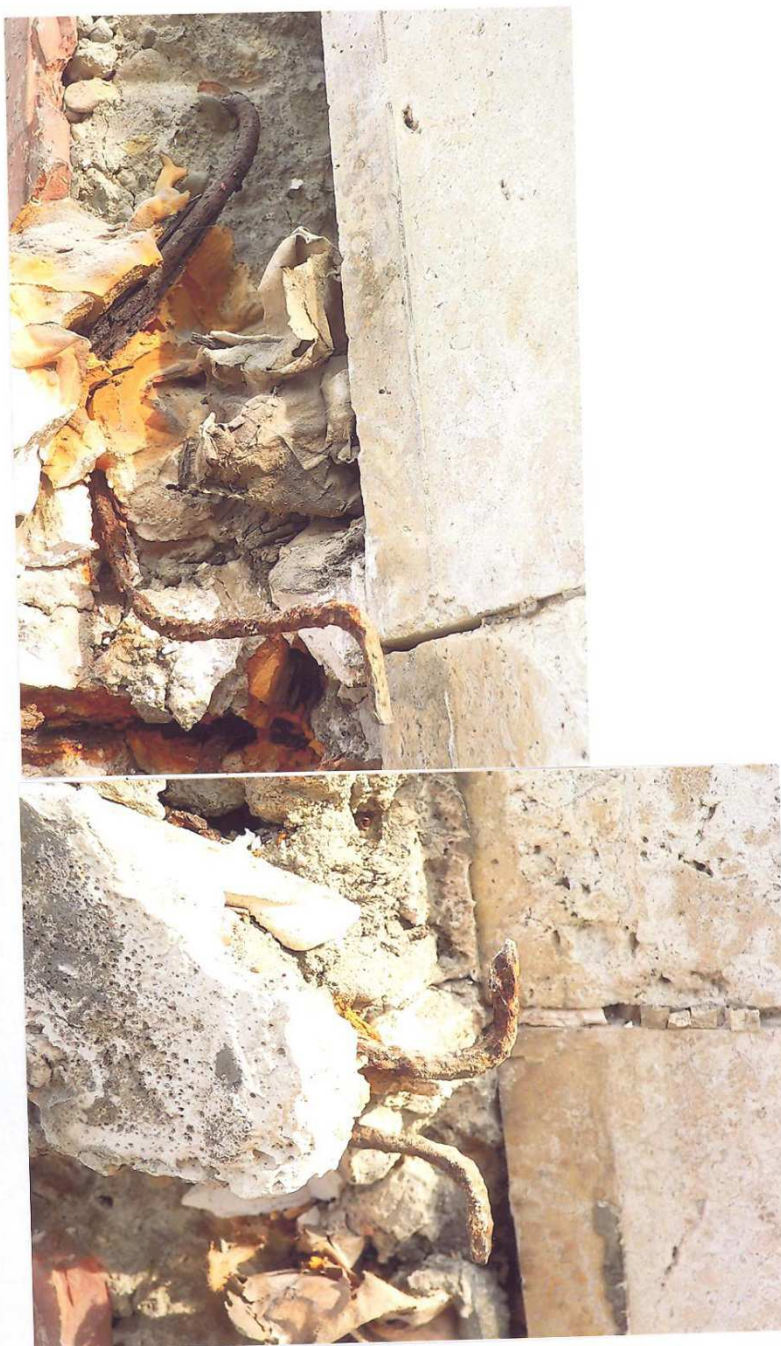
obr.č.22 a 23/ Dtto jako u obr.č.20 a 21, ale v dalším "patře"  
obkladu.

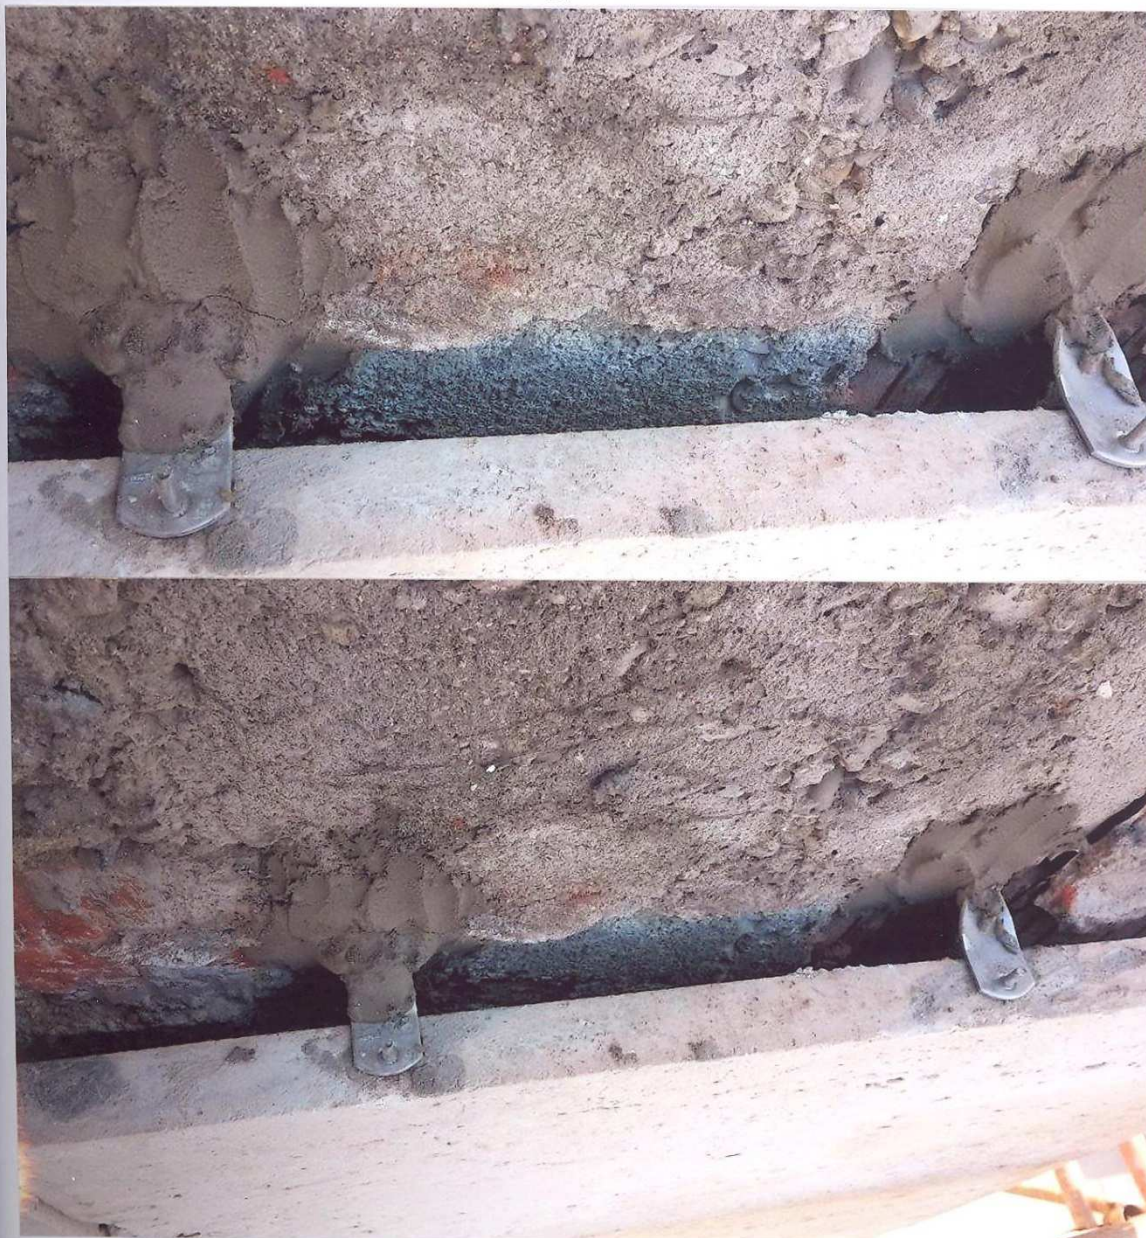
obr.č.24 a 25/ Správně provedené kotvy z nerezavějícího materiálu vložené do cementového lože. Kotvy jsou opatřeny trny pro uložení další kamenné desky.
