# PROTOKOL O PRŮZKUMNÝCH SONDÁCH

OBJEKTU PROBOŠTSTVÍ č.p. 61, BRANDÝS NAD LABEM – STARÁ BOLESLAV  
(ETAPA II)

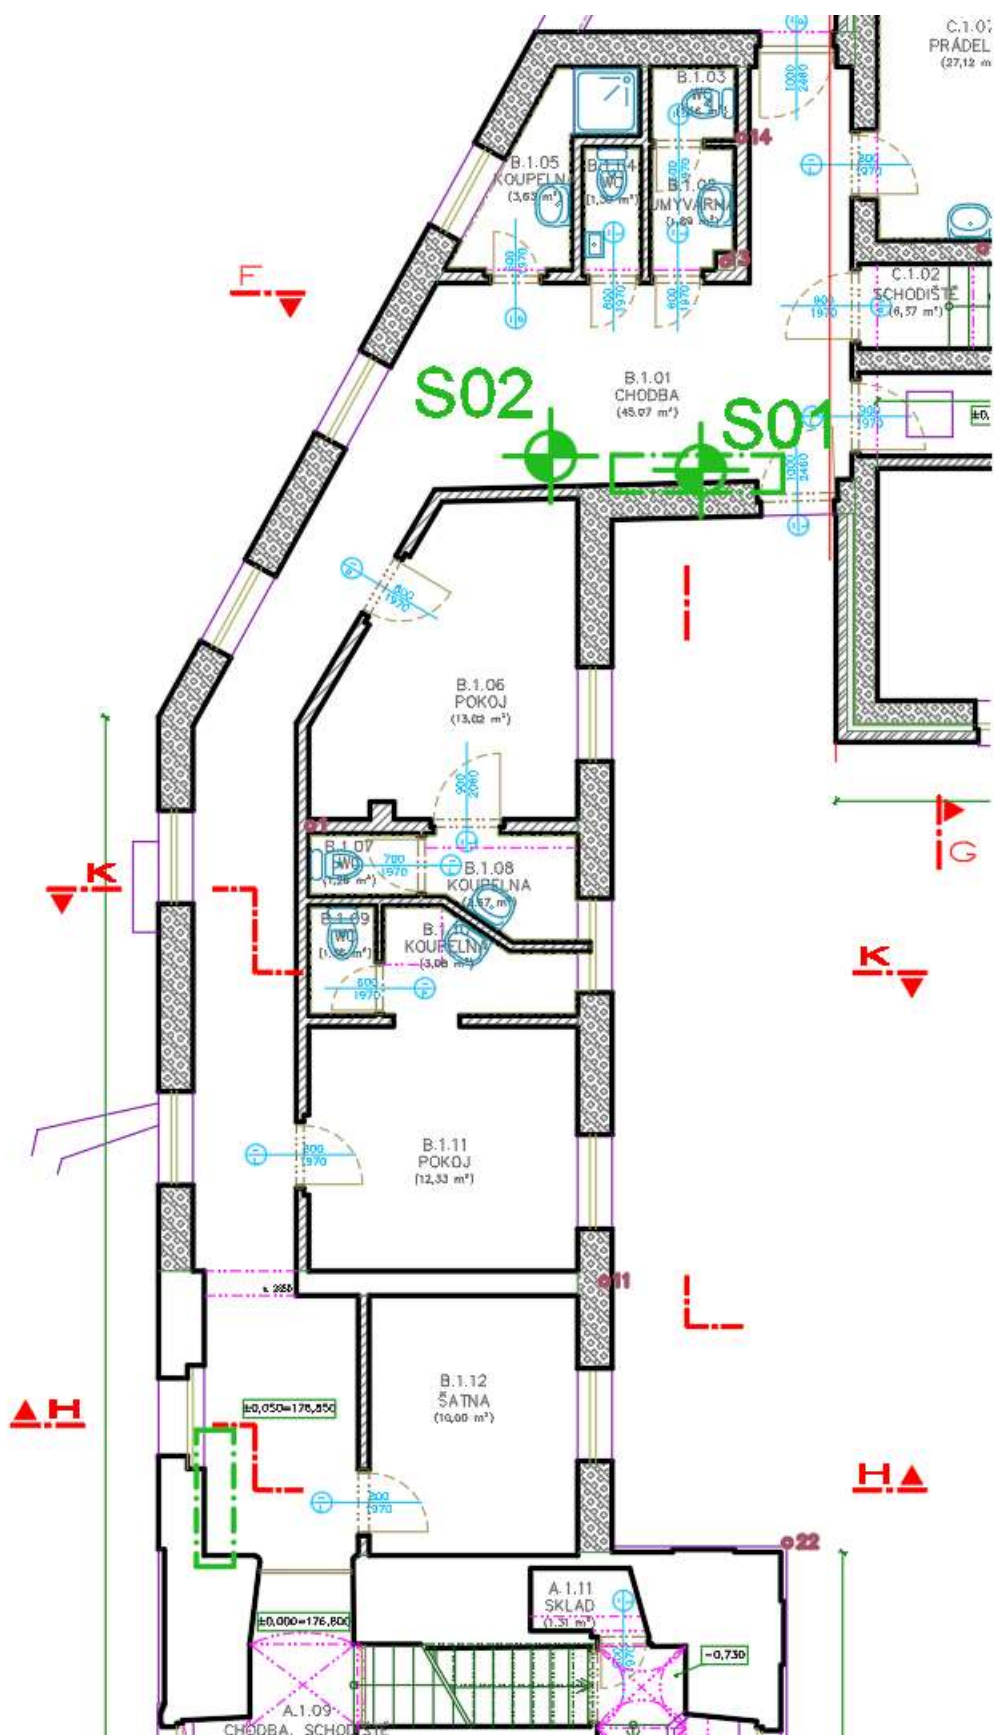
# PŮDORYS 1.NP

- Sonda S01 – skladba podlahy 1.NP
- Sonda S02 – skladba střechy
- Obnažení stropních ocelových nosníků (níže označení v zákresu pozice sond)

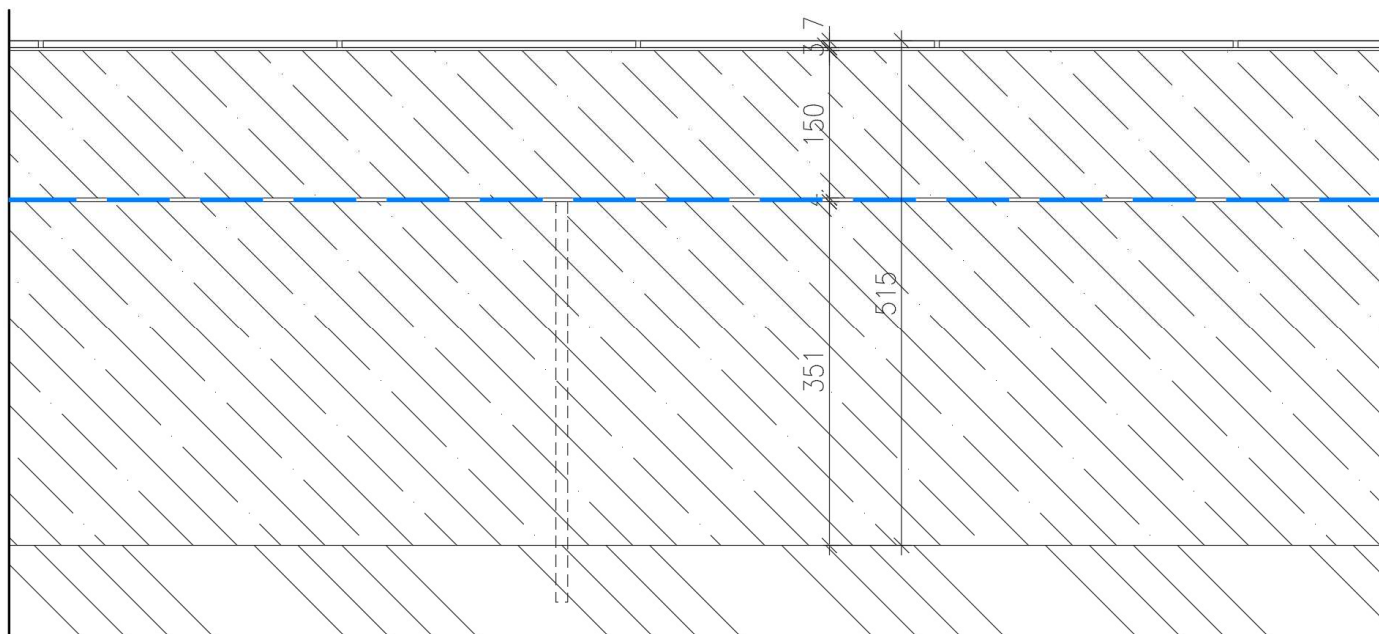
DETAIL SKLADBY:

**SONDA „S01“** byla provedena v konstrukci podlahy 1.NP viz zakres v půdoryse. V konstrukci byly postupně odkryty jednotlivé vrstvy. Byla navrtána betonová vrstva.

| SONDA „S01“ | | | |
|---|---|---|---|
| 1 | Keramická dlažba | 7 | celistvá, bez poruch |
| 2 | Cementové lepidlo | 5 | soudržné |
| 3 | Betonová mazanina | 150 | suchá, velmi soudržná |
| 4 | Asfaltový pás | 4 | celistvý |
| 5 | Betonová mazanina | 351 | došlo k navrtání vrstvy po nezpevněnou skladbu |
| 6 | Zemina (násyp | - | navrtáno bouracím kladivem |

Sonda byla zapravena uložením původní skladby a přebetonování.

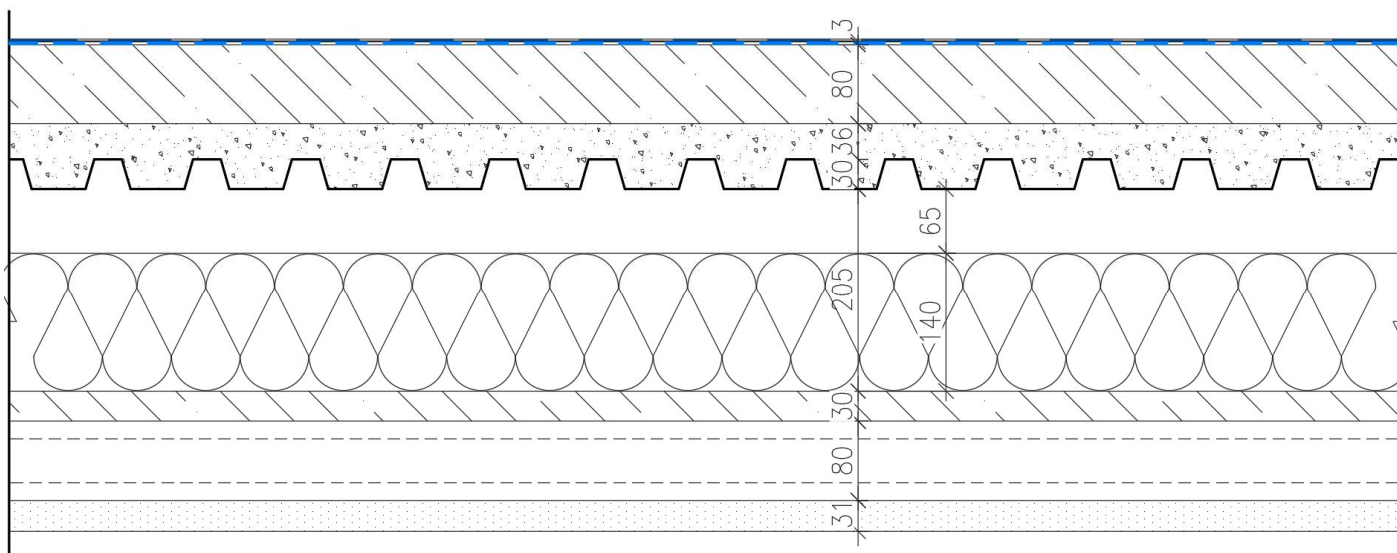
DETAIL SKLADBY:

**SONDA „S02“** byla provedena v konstrukci střechy 1.NP viz zákres v půdoryse. V konstrukci byly postupně odkryty jednotlivé vrstvy.

| SONDA „S02“ | | | |
|---|---|---|---|
| 1 | PVC fólie | 1,5 | celistvá, bez poruch |
| 2 | Geotextílie | - | celistvá |
| 3 | Asfaltový pás | 3 | celistvý |
| 4 | Betonová mazanina | 80 | suchá, soudržná |
| 5 | Násyp | 36 | suť a kamenivo, tloušťka vrstvy měřena nad vlnu |
| 6 | Trapézový plech | 0,8 | výška vlny 30mm |
| 7 | Vzduchová mezera | 65 | v místě sondy nebyl zasažen podpůrný prvek TR plechu v kolmém směru |
| 8 | Minerální izolace | 140 | suchá, volně uložena |
| 9 | Betonová mazanina | 30 | suchá, nabetonávka keramických tvarovek |
| 10 | Keramické tvarovky „Hurdis“ | 80 | s šikmým čelem, uloženy do ocelového I200 |
| 11 | Omítka | 31 | na závěsech, křížový pozinkovaný SDK rošt, SDK deska + malba |

Sonda byla zapravena zpětným uložením původních vrstev a přelepením PVC fólií.

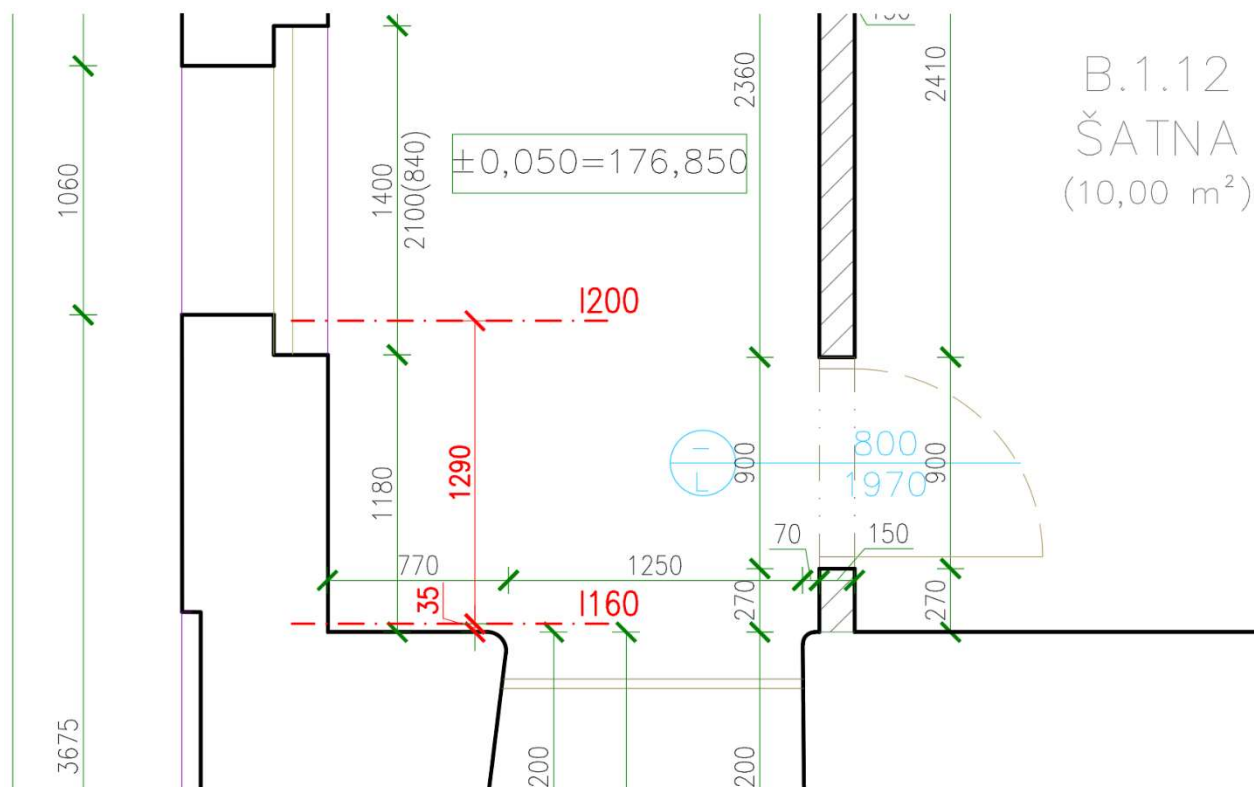
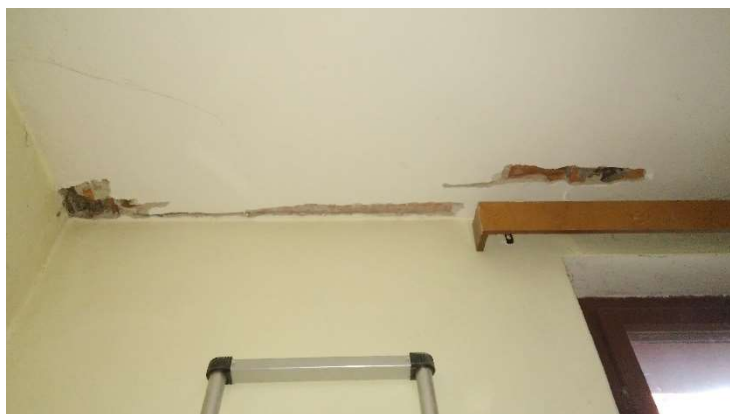
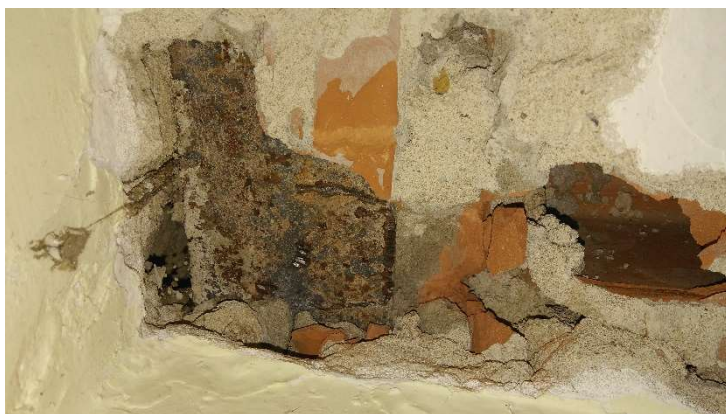
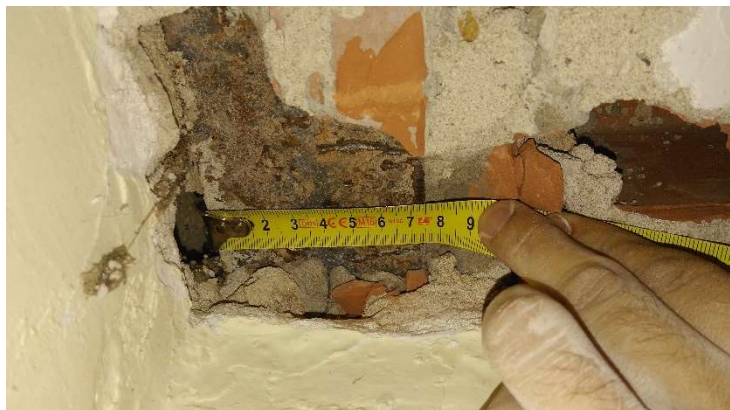
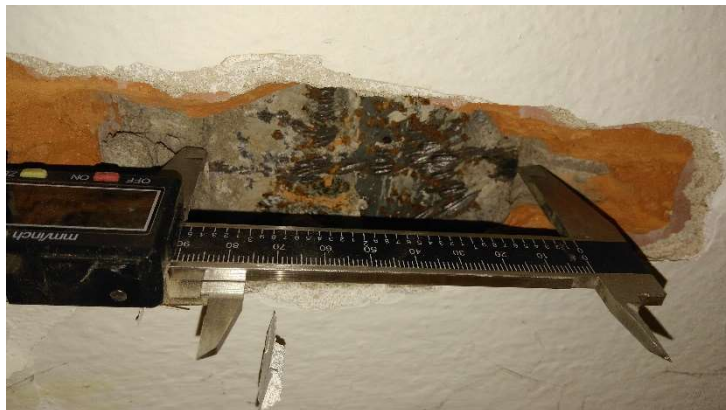
Zaměření stropních ocelových nosníků tzv. „HURDIS“ stropní konstrukce bylo provedeno v místnosti chodby naproti místnosti ŠATNA B.1.12. Měřeno od omítkového souvrství.

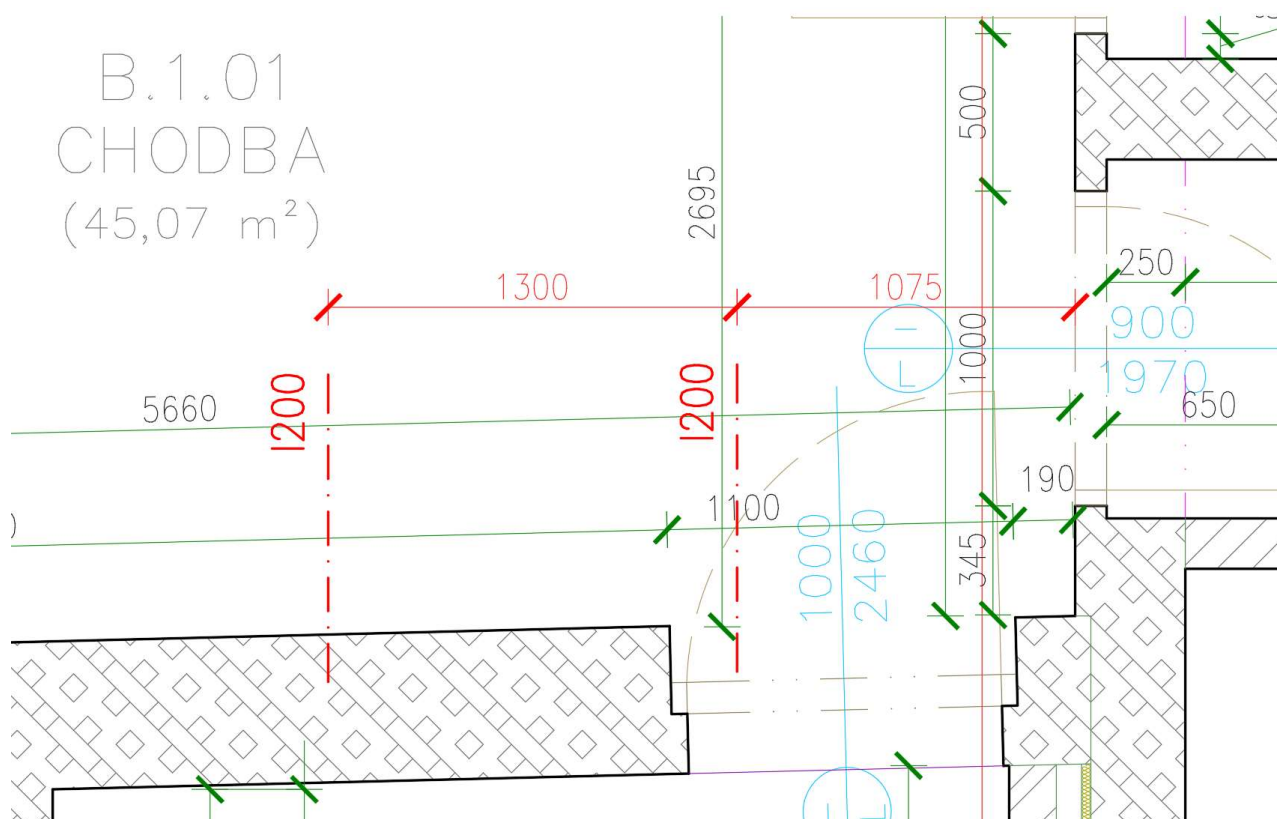
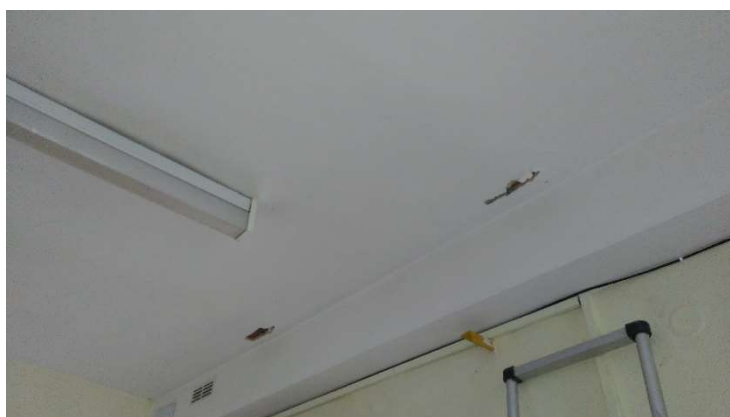
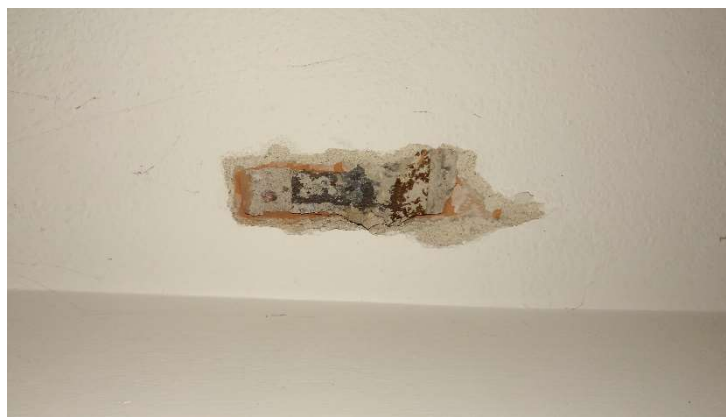
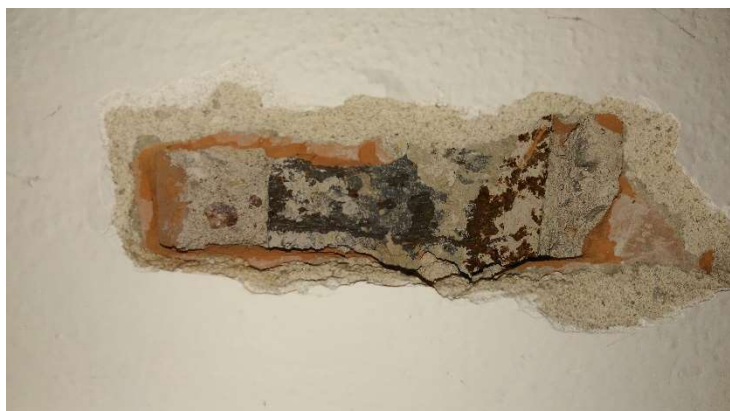
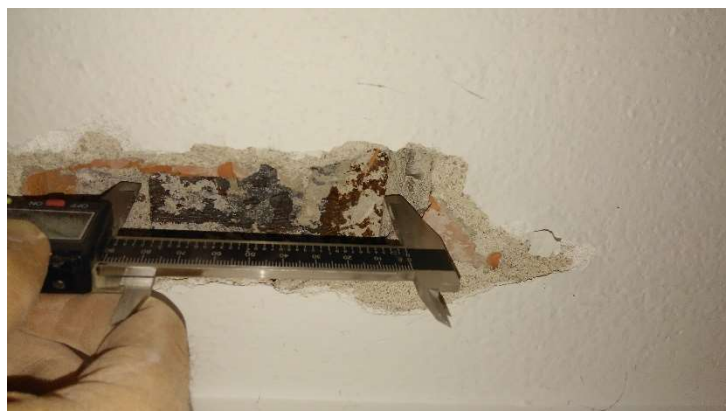
Zaměření stropních ocelových nosníků tzv. „HURDIS“ stropní konstrukce bylo provedeno v místnosti CHODBY B.1.01. Měřeno od omítkového souvrství.
