**ZPRÁVA O PROVEDENÍ PRŮZKUMU VÝSKYTU AZBESTU**  
v objektu Obvodního báňského úřadu pro území krajů Plzeňského a  
Jihočeského, ul. Hřimálého 2730/11, 301 00 Plzeň

### ***Závěrečná zpráva***

**Praha, prosinec 2017**

**AQUATEST a.s.****Geologická 4, 152 00 Praha 5 IČ: 447 94 843***zapsána v obchodním rejstříku Městského soudu v Praze, oddíl B, vložka 1189***Kód zakázky: 512 170 285 000**

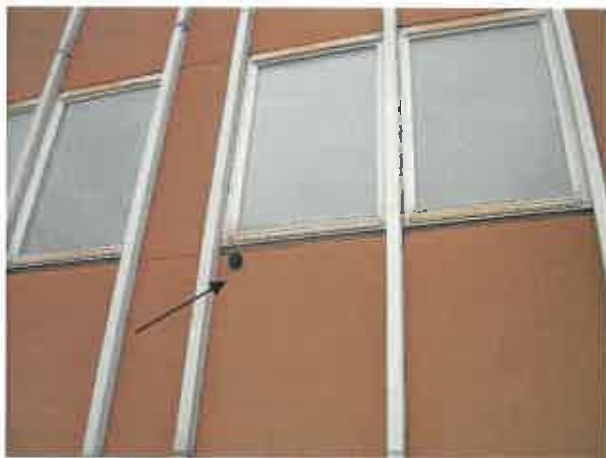
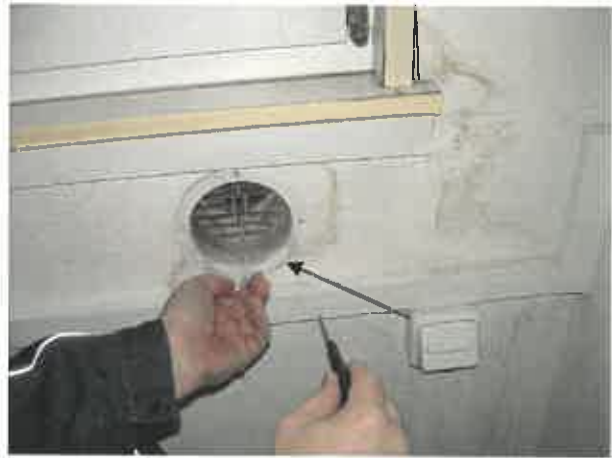
Vzorek: č.1a č.2 – Deska pláště v prostoru pásu oken

Pro zjištění skladby lehkého obvodového pláště jsme zvolili otvor po větrání VZT, který je tvořen plastovou trubicou skrz obvodový plášť budovy, zevnitř krytý mřížkou.

Skladba lehkého obvodového pláště ve směru zevnitř budovy:

2 ks desek (sádkarton) o tloušťce 2 x 1 cm, vzduchová mezera cca 4 cm se dřevěnými vzpěrami vymezujícími vzduchovou mezeru, plech tl. 0,1 cm, izolační pěna cca 7 - 8 cm a plech 0,1 cm.

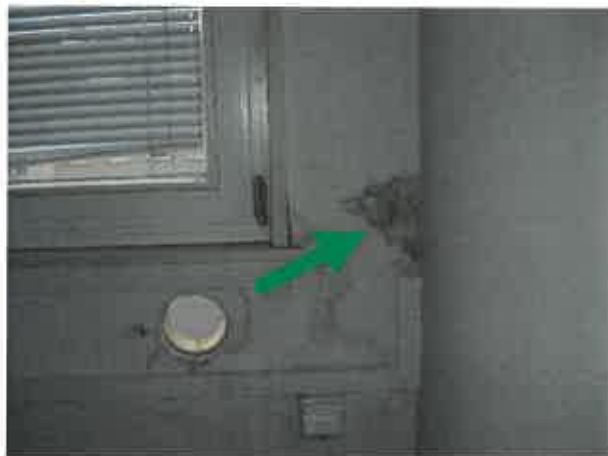
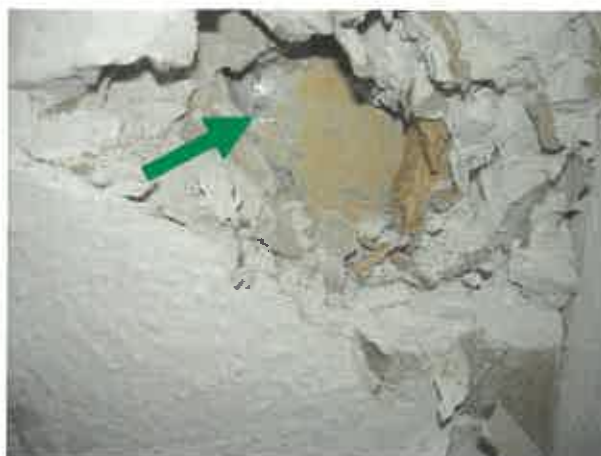
**Vzorek: č. 3 a č. 4 — Deska pláště svrchní a spodní ( ze směru vnitřního prostoru), sklad č. místnosti 307, 3 NP**

Vzorek byl odebrán z lehkého obvodového pláště mimo pás oken, v prostoru meziokenní vložky, zevnitř. Skladba pláště je identická jako v prostoru pásu oken, viz vzorky číslo 1 a 2.

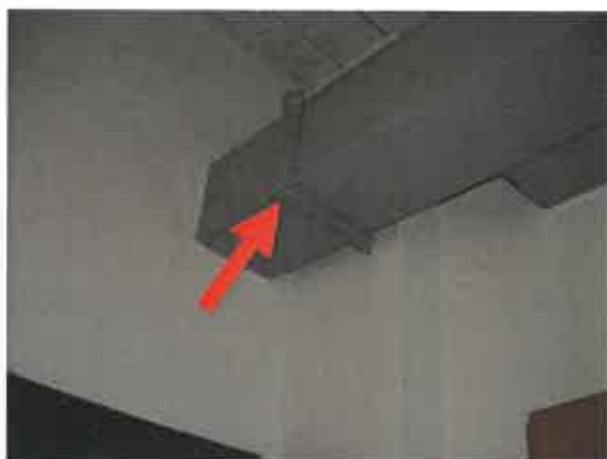
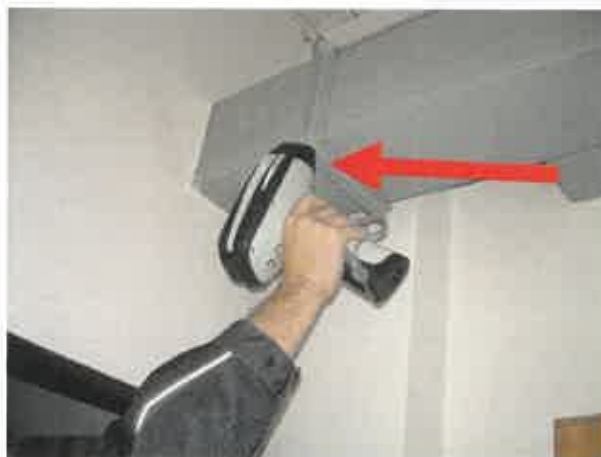
**Vzorek: č. 5 – těsnění VZT, č. místnosti 311, dámské WC, 3NP**

- Těsnící provazce v přírubových spojích potrubí VZT
- Podkladové desky pod zářivkovými zdroji
- Plochá těsnění přírubových spojů potrubních rozvodů
- Deskové materiály v původních požárních dveřích
- Deskové materiály v požárních klapkách vzduchotechnického systému
- Původní oxidované pásy ve střešním souvrství ( dá se předpokládat, že stejné hydroizolační souvrství bude součástí i rekonstruované části střešní krytiny z roku 2009)
- Obkladové desky nadstropní části světlíků

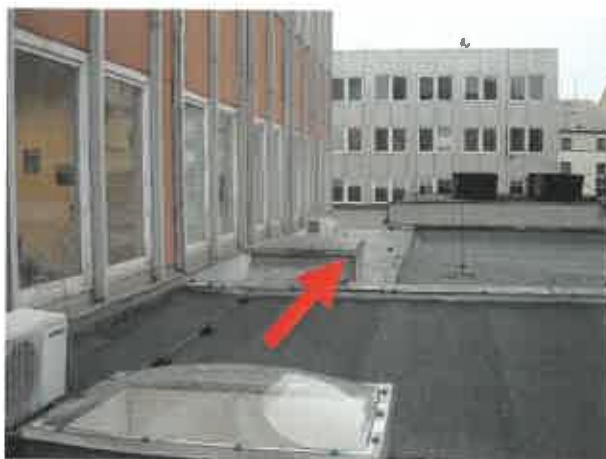
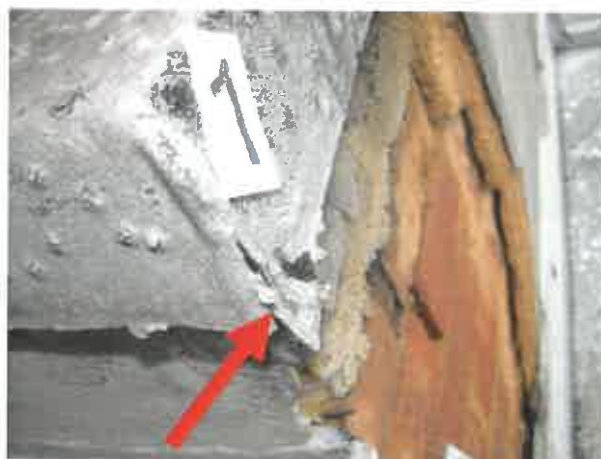
Vzorek: č. 1 – střešní krytina – střecha na úrovni 2 NP

Bylo to jednak pro zjištění přítomnosti azbestových vláken ve střešní krytině a dále pro potvrzení terénního stanovení přítomnosti azbestu v obkladových deskách světlíků. Místa nebyla přístupná v rozsahu, který by umožnil terénní stanovení přístrojem PHazir Azbestos.

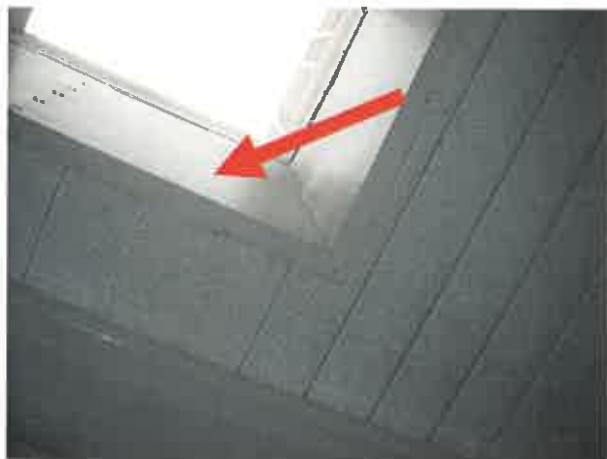
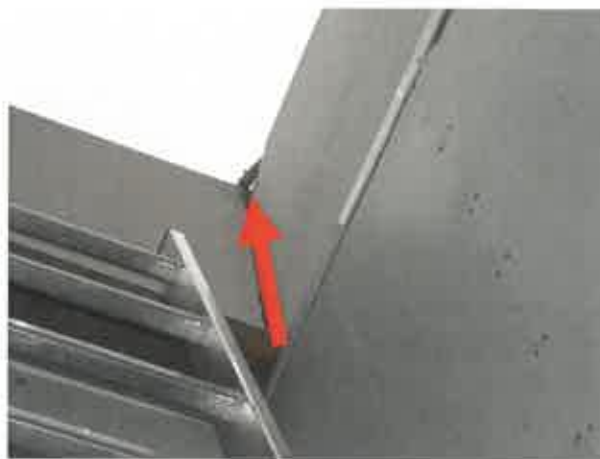
Vzorek: č. 2 – obkladová deska světlíku – sklad PORS č. místnosti 110, 1 NP

Světlíky se vyskytují v administrativní budově nejen ve skladu, v němž byl proveden odběr pevného vzorku, ale také čtyři osvětlují osvětlují prostor využívaný jako garáže, č. místnosti 118 a 119. Přesný počet světlíků je možný dohledat v projektové dokumentaci. Důležité je zjištění, že skenovací elektronová mikroskopie potvrdila podezření na stavební materiál s obsahem azbestu v obkladových deskách světlíků v nadstropní rovině.

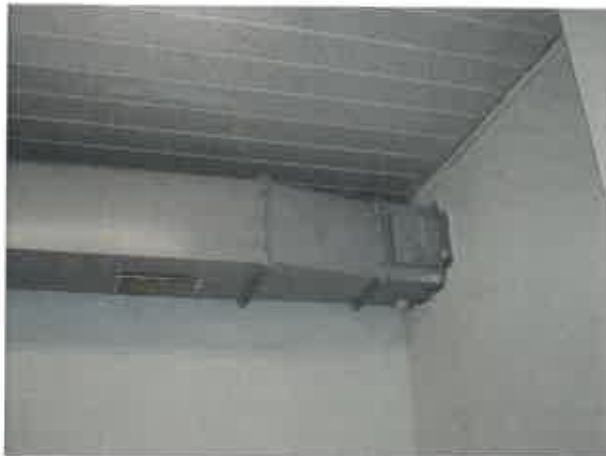
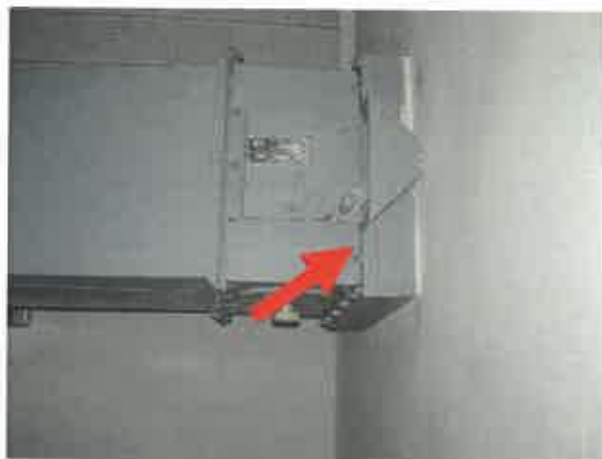
V 1NP administrativní budovy byly zjištěny v 10-ti případech požární klapky. Jsou součástí systému vzduchotechniky. V těchto klapkách jsou dělicí příčky provedeny z deskových materiálů, které byly bez vzorkování, na základě předchozích zkušeností, zařazeny mezi materiály s přítomností azbestových vláken.

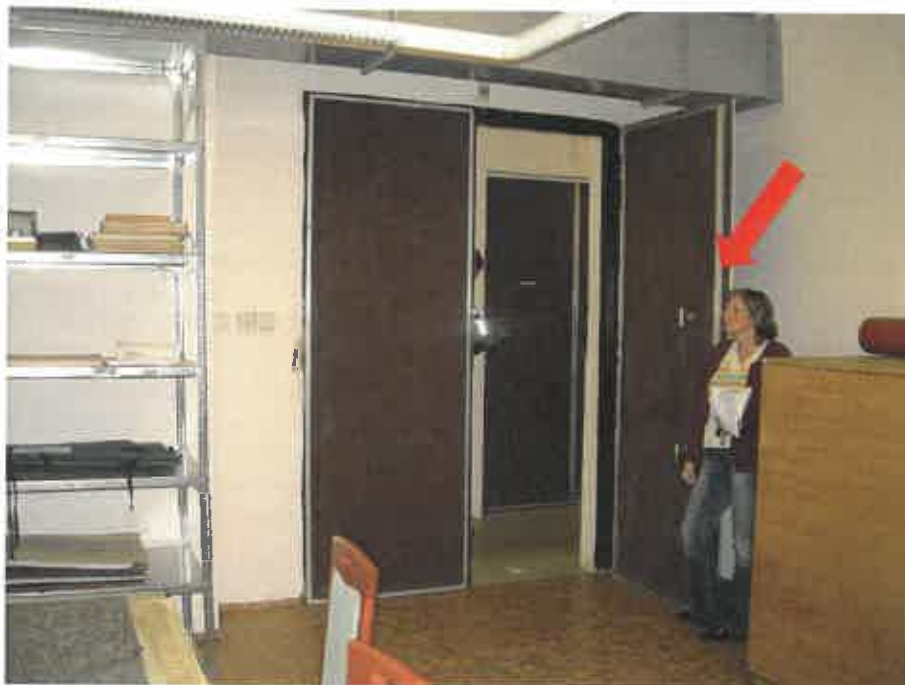
V tomto 1 NP byly také zjištěny protipožární dveře, které jsou známy pod obchodním názvem Batizovce. Tyto dveře mají ve své konstrukci použity deskové materiály, které byly bez vzorkování, na základě předchozích zkušeností, zařazeny mezi materiály s přítomností azbestu. Dveře byly zjištěny v sedmi případech.
