Z P R Á V A č. 71/23

Diagnostický průzkum mostu M9 ulice Staniční přes Smržovský potok SMRŽOVKA

Počet stran: 6
Počet příloh: 5
Datum: 10.7.2023

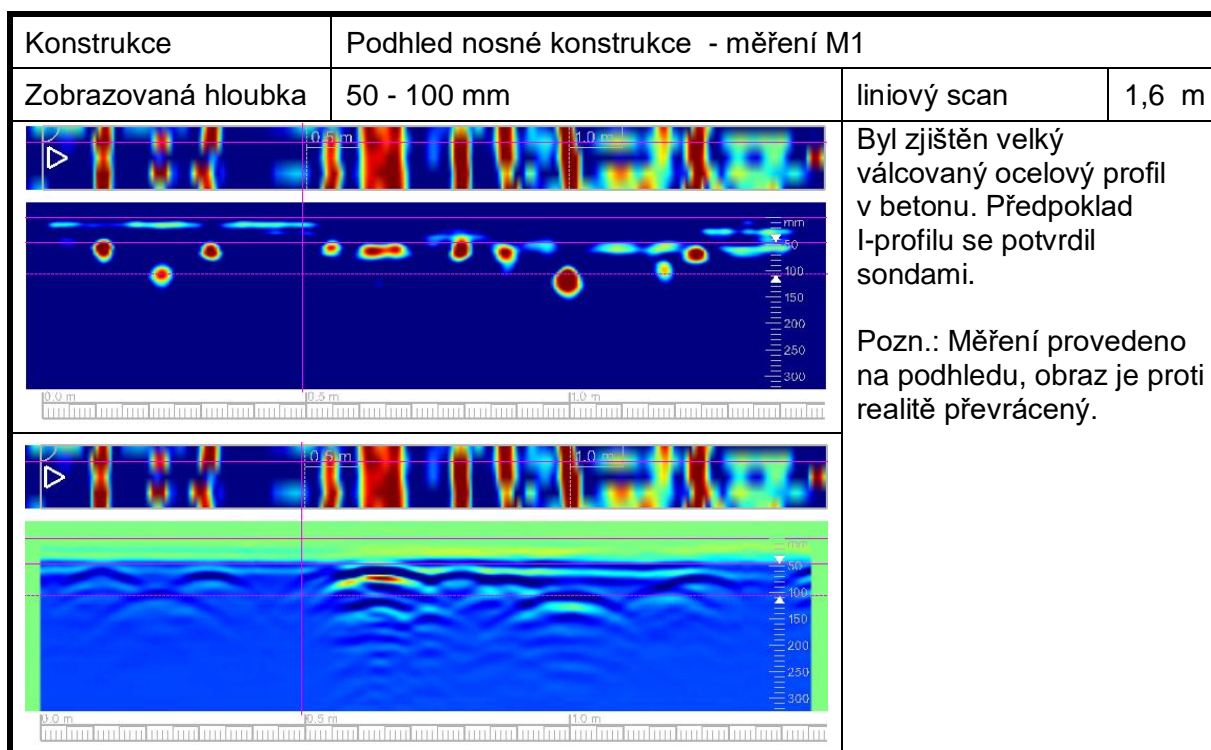
SCHÉMA č.1: Záznam z nedestruktivního měření metodou GPR
NOSNÁ KONSTRUKCE

<p>Byly zjištěny tři velké válcované ocelové profily v betonu. Předpoklad I- profilů se potvrdil sondami. Vzdálenost I-profilů je cca 850mm</p> <p>Pozn.: Měření provedeno na podhledu, obraz je proti realitě převrácený.</p>

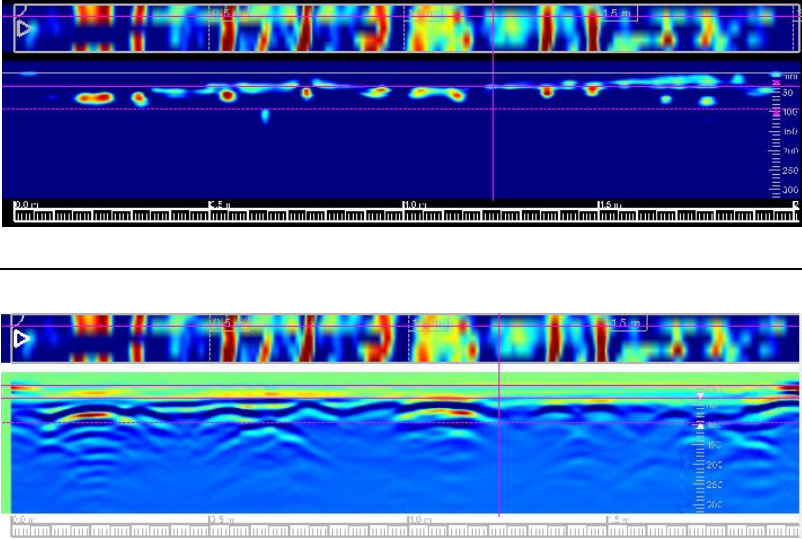
SCHÉMA č.2: Záznam z nedestruktivního měření metodou GPR
NOSNÁ KONSTRUKCE

Konstrukce	Podhled nosné konstrukce - měření M2		
Zobrazovaná hloubka	40 - 90 mm	liniový scan	2,0 m

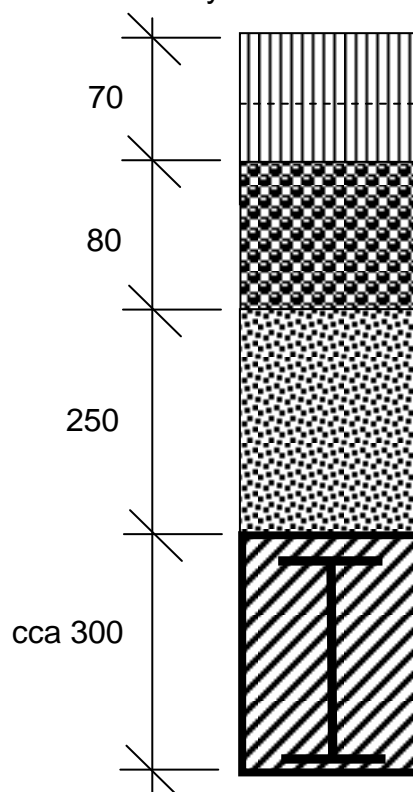
SCHÉMA č.3: Skladba vrstev vozovky na mostě v místě sondy SK1

- živičné vrstvy vozovky
(oddělení dvou vrstev spárou)

- násyp
(štěrk s hrubými frakcemi kameniva)

- násyp
(škvára)

- nosná konstrukce
ŽLB deska s I-profilů

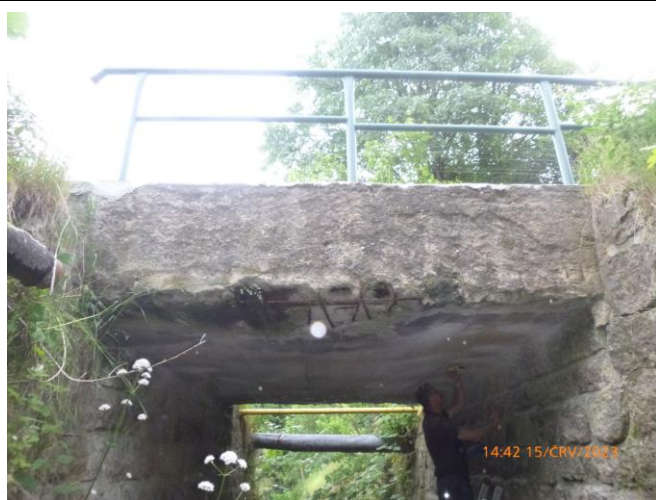
Pro nosnou konstrukci byl zjištěn na podhledu rozpad betonu do hloubky z důvodu dlouhodobého zatékání přes římsy a nedostatečné mrazuvzdornosti betonu. V těchto místech je plošně obnažena výztuž říms a desky mezi I profily. Hlavní nosné profily v podobě ocelových válcovaných profilů I č.21 německé norm. nebyly zjištěny s oslabením.

Bylo zjištěno, že beton nosné konstrukce vpravo i vlevo pod římsami je rozpadlý po dlouhodobém zatékání z římsy. Z důvodu nedostatečné odolnosti betonu proti mrazu a CHRL je rozpad hloubkový s obnažením betonářské výztuže desky a římsy.

- Stav železobetonu s obnaženou výztuží na výtoku

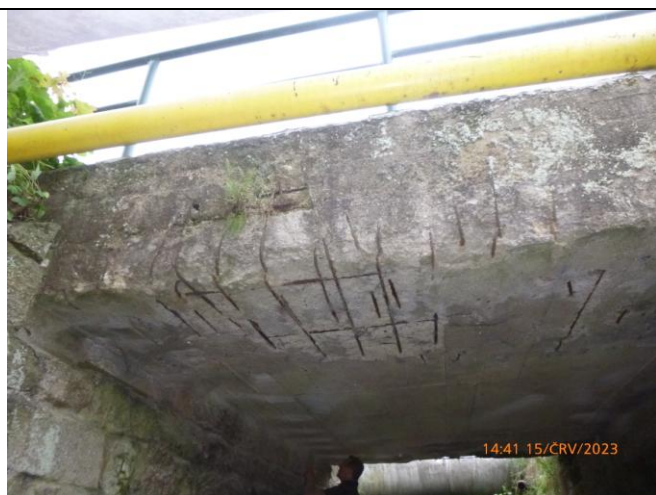
- Stav železobetonu s obnaženou výztuží na výtoku

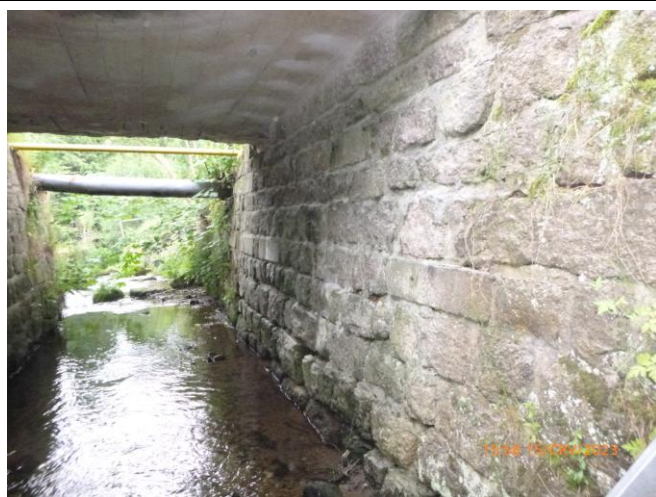
Pro opěry bylo zjištěno vyplavení spárové malty mezi kameny líce opěry v úrovni kolísání hladiny potoka.

Opěry jsou kamenné v líci ze žulových kvádrů. Za kameny je prokládaný beton se zavázáním některých kvádrů – vazáků. V úrovni kolísání hladiny je vyplavená malta mezi kameny a uvolněné některé kameny.

- Pravobřežní opěra s vyústěním staré kanalizace a vyplavením spárové malty s obnažením kamenů v úrovni kolísání hladiny vody. Obdobně platí vyplavení malty také pro levobřežní opěru.
