# **REKONSTRUKCE OBJEKTU U** **ŠKOLIČKY 2176/1, PRAHA 9**

## **DENDROLOGICKÝ PRŮZKUM**

**Akce : REKONSTRUKCE OBJEKTU U ŠKOLIČKY, PRAHA 9**  
**p.č. 3079/6, 3082/2, 3079/25, 3079/26, k.ú. Vysočany**  
**DENDROLOGICKÝ PRŮZKUM**

**Datum :** březen 2024

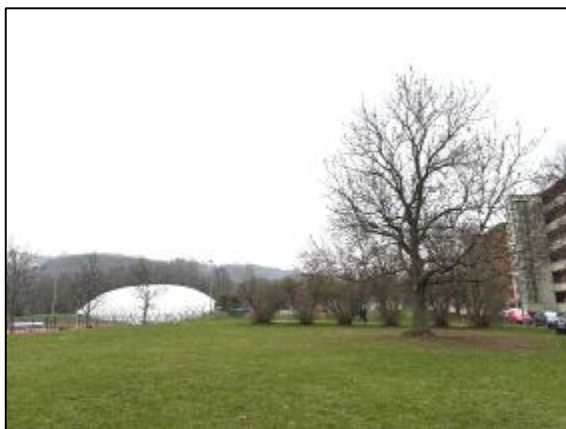
Ve východní části území roste hmotově dominantní jasan č.3, zapojený porost šefříků (č.2) a dva mladé jinany (č.1 a 4). Podél severní strany lokality se nachází perspektivní a hodnotné stromořadí mladých javorů č. 5-15.

jasan č.3 na V území a šeříky č.2 za ním

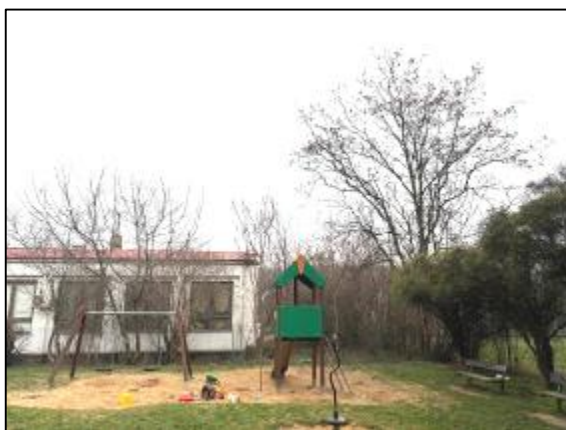
V okolí stávající budovy rostou málo hodnotné mladé nálety stromů a keřů č.26, 27, 28, 30, 31, 32 a 34 a dále je zde nálet nadlimitního pajasanu č. 33.

V místě dětských hřišť jsou spíše okrasné druhy keřů a stromů, kdy větší i když krátkověké a v průměrném stavu jsou pouze č.19, 20 a 29. Významnější je ještě volně rostoucí zapojený živý plot ze starých zimolezů č. 18.

pajasan č.33 a zimolezy č.18 vpravo

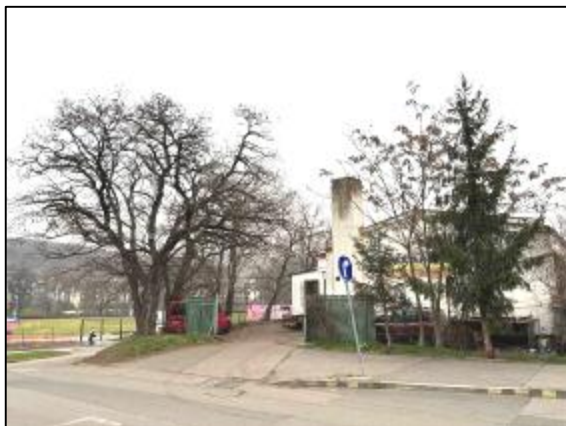
Vně severního oplocení areálu roste jeden pěkný perspektivní jasan č.16 a skupina trnovníků akátů a starých moruší (č. 35-41). Některé dřeviny z tohoto porostu jsou dožívající a výrazně prosychající. Některé jsou i vícekmenné s defekty a již došlo k vyvrácení některých kmenů v minulosti. Tito jedinci nemají větší hodnotu ani perspektivu do budoucna.

porost č.31 vpravo a akáty č.35 a 36 vlevo

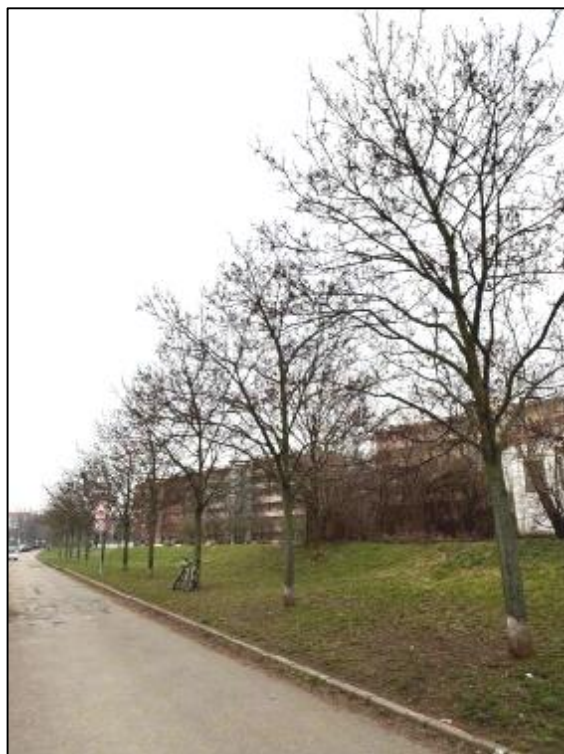
stromořadí javorů č.5-15 podél Kovanecké

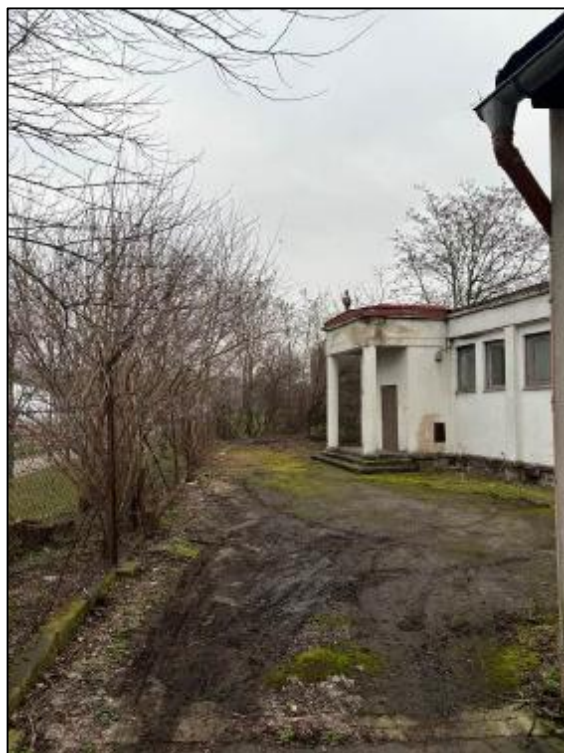
nálety podél oplocení č.32 a 34 vlevo

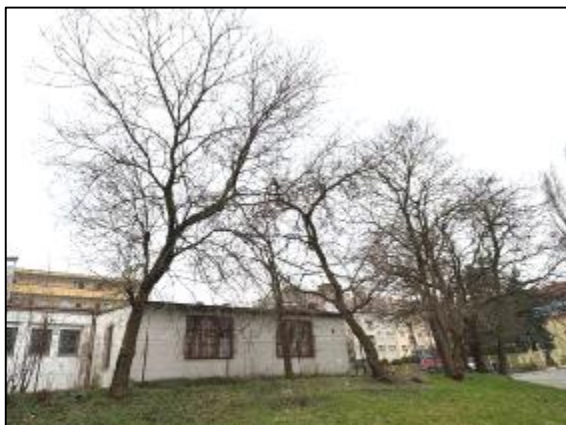
moruše a akát č.37-41 podél Kovanecké

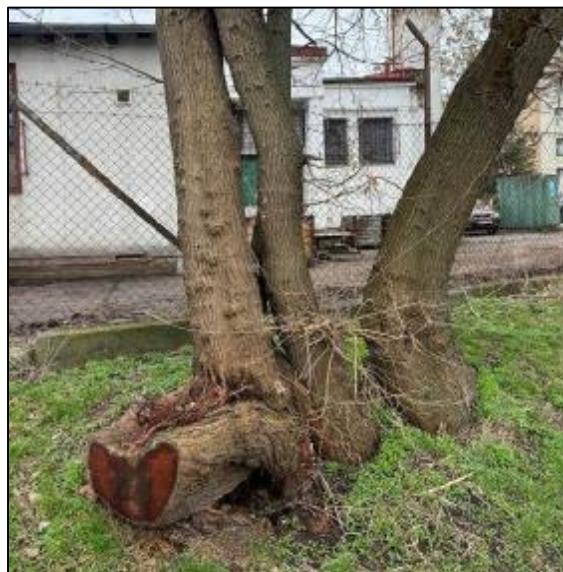
moruše č.38 a jeden vylomený kmen
