# Revitalizace Panské zahrady v Železném Brodě

| Dílo:<br><b>Revitalizace Panské zahrady<br/>v Železném Brodě</b> | | <b>AQUAGEN s.r.o.</b><br>Ruprechtická 199/122,<br>Liberec XIV-Ruprechtice, 460 14 Liberec<br>IČ: 03598993 |
| Stupeň dokumentace:<br><br>Projektová<br>dokumentace pro<br>žádost do OPŽP | Objednatel:<br><br>Město Železný Brod<br>Nám. 3.Května 1<br>468 22 Železný Brod | Datum / Verze:<br><b>3/2017</b><br>Autor:<br>Ing. Gabriela Dušková<br>Ing. Martin Dušek<br>Ing. Jan Hásek |

# Technická zpráva

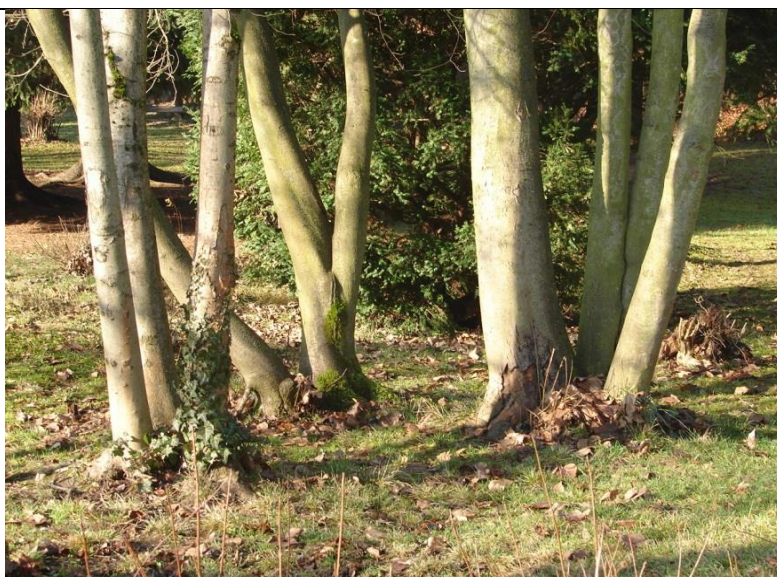
Foto č. 8

| Číslo | Taxon latinsky | Taxon český | Průměr kmene | Obvod | Výška | Spodní okraj koruny | Šířka koruny/ Plocha | Fyziologické stáří | Perspektiva | Vitalita | Stabilita zlom | Zdravotní stav | Navrhovaná opatření | Název technologie | Naléhavost | Poznámka k práci |
|---|---|---|---|---|---|---|---|---|---|---|---|---|---|---|---|---|
| 53. | Acer pseudoplatanus | Javor klen, vícekmenný (3) | 32, 18, 29 | 100, 58, 90 | 15 | 4 | 6 | 3 | 1 | 0 | 1 | 1 | Kácení ze země | Kpov | | Vzrostlý náletový porost, bez kompoziční hodnoty, |
| 54. | Acer pseudoplatanus | Javor klen, vícekmenný (3) | 14, 12, 28 | 44,37, 57 | 15 | 7 | 6 | 4 | 2 | 3 | 4 | 4 | Kácení ze země | K | | Vzrostlý náletový porost, bez kompoziční hodnoty, houbová infekce na bázi kmene |

Více kmeny Javor klen  
č.53, 54

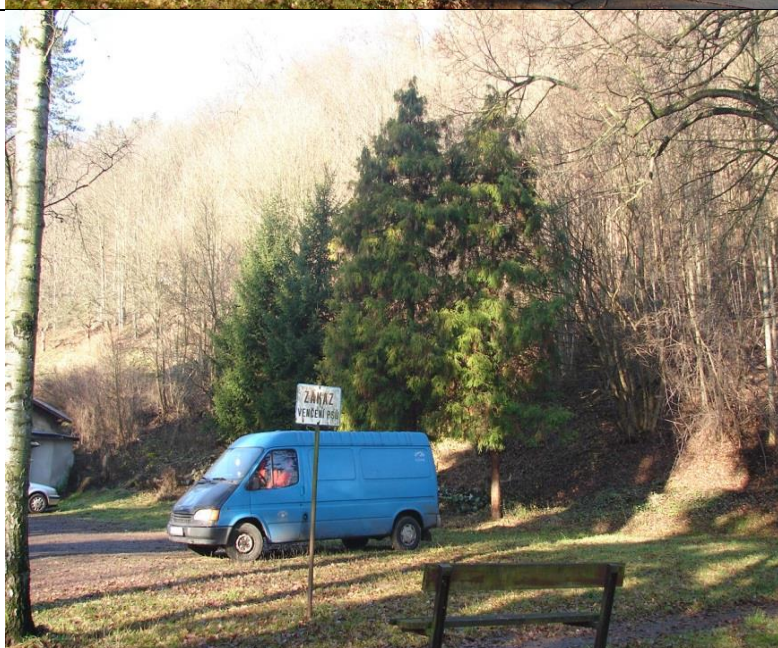
Foto č. 13

Okrajová část parku u Panského domu, v pozadí 2 stromy Cypřišek hrachonosný -strom č. 73,74

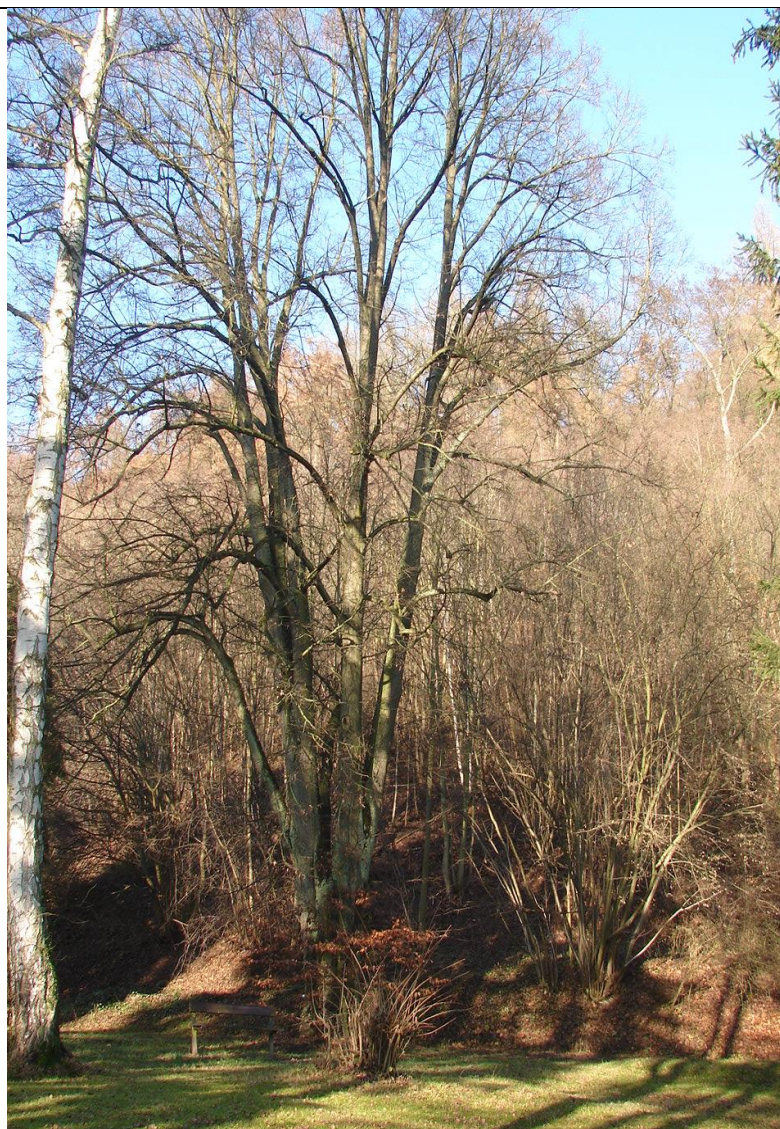
Foto č. 14

*Tilia cordata* (Lípa malolistá) strom č. 41, navržena vazba a lehká obvodová redukce z důvodů stabilizace

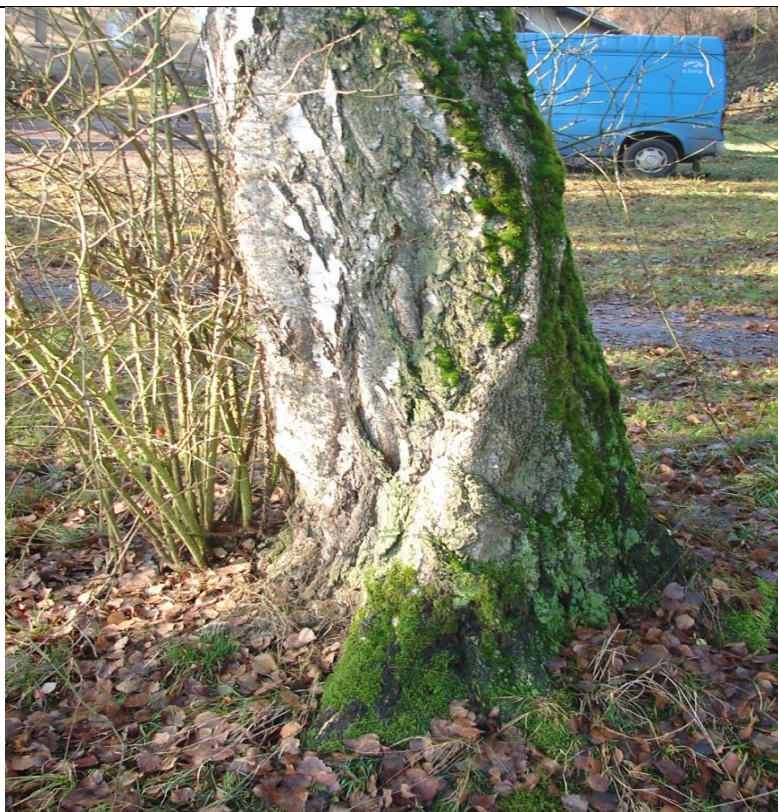
Foto č. 15

Strom č.40 *Betula pendula*  
Poškození kmene

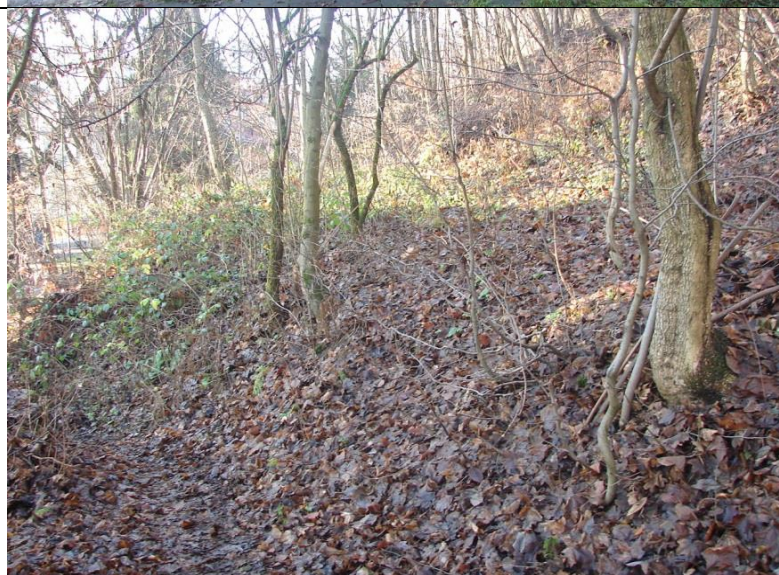
Foto č. 21

Pohled z východu na  
západ k Panskému domu.  
Terénní zlom ve svahu s  
náletovým porostem.  
Místo navrhované terasy  
ve svahu.

Při podrobném průzkumu svahu, byl v dolní části svahu s náletovým porostem objeven přirozený stupeň nad stezkou vedoucí z JZ části parku k hornímu můstku (viz projekt nové výsadby příloha č. 6). Tato terasa bude vyčištěna od náletového porostu (součást plochy kácení náletového porostu),

v tomto místě budou odstraněny pařezy a povrch srovnán a utužen technikou. Přístup bude po několika širokých schodech, které mohou být využity zároveň k sezení. Okolí terasy bude osázeno z horní části vonnými přírodě blízkými keři, ze spodní strany půdopokryvnými rostlinami, které zpevní svah a umožní výhled do parku. Svah pod terasou bude zpevněn kokosovou geotextilií, která zabráni erozi půdy, ale umožní rozrůstání půdopokryvných keřů. Na terase budou umístěny lavičky (stejně jako v parku – výběr investorem).

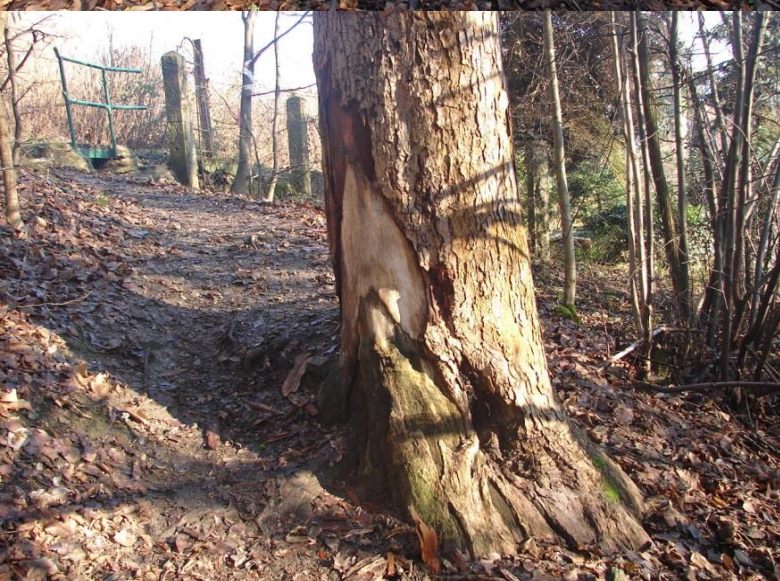
| <p>Přístupová cesta ze spodní části parku k můstku. V popředí poškozený kmen stromu.</p> <p>Foto č. 34</p> | |

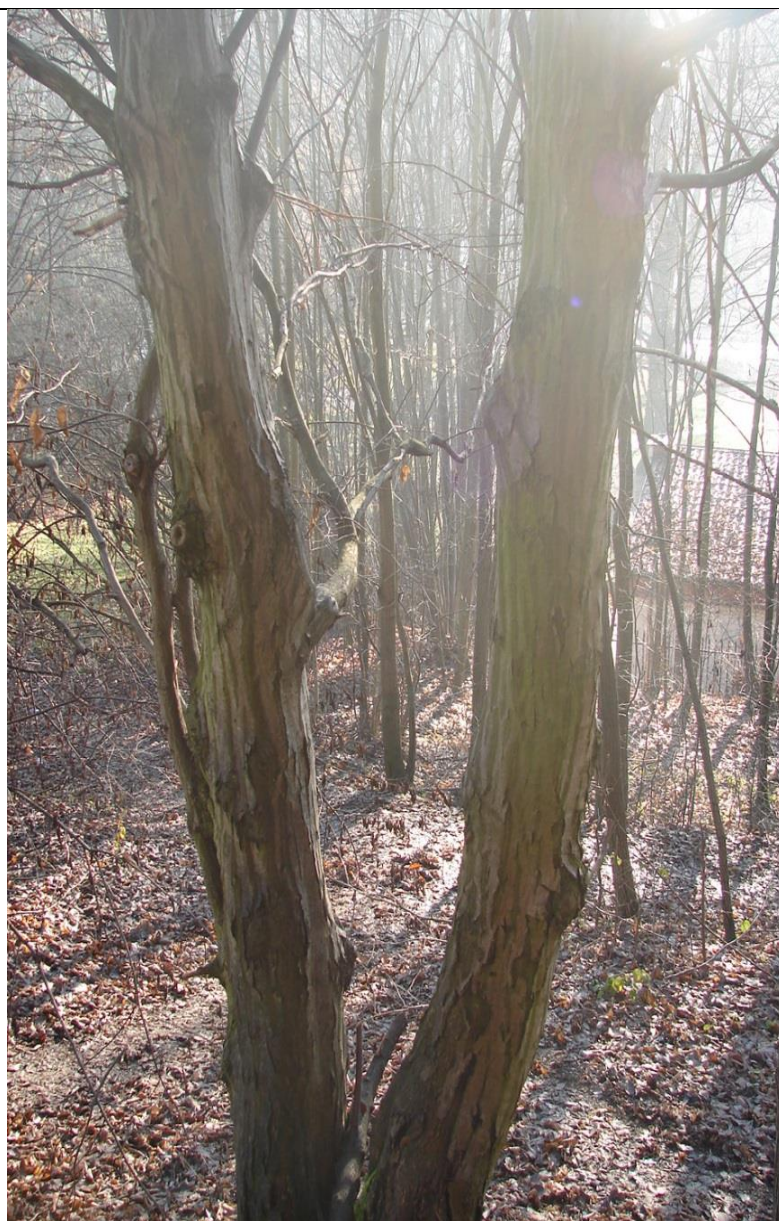
Foto č. 40

Detailní pohled od  
můstku k plynové stanici.  
Nálet určený k probírce

V rámci kácení bude provedena pozitivní probírka. Před provedením kácení budou na místě vytipovány stromy v dobrém zdravotním stavu a dobrou perspektivou k dalšímu rovnoměrnému růstu, které zůstanou stát (přibližně 3-7ks). Tyto stromy budou viditelně označeny štítkem příp. jinou dobře rozpoznatelnou značkou, která je v ostatním porostu výrazně odliší. Celkově se bude provádět kácení na ploše přibližně 3900m<sup>2</sup>. Vzniklý materiál bude použit na zhotovení hatí, které budou využity na stejném pozemku v místech s vysokou svažitostí. Tenké větve budou na místě seštěpkovány a použity k mulčování nové i stávající výsadby.

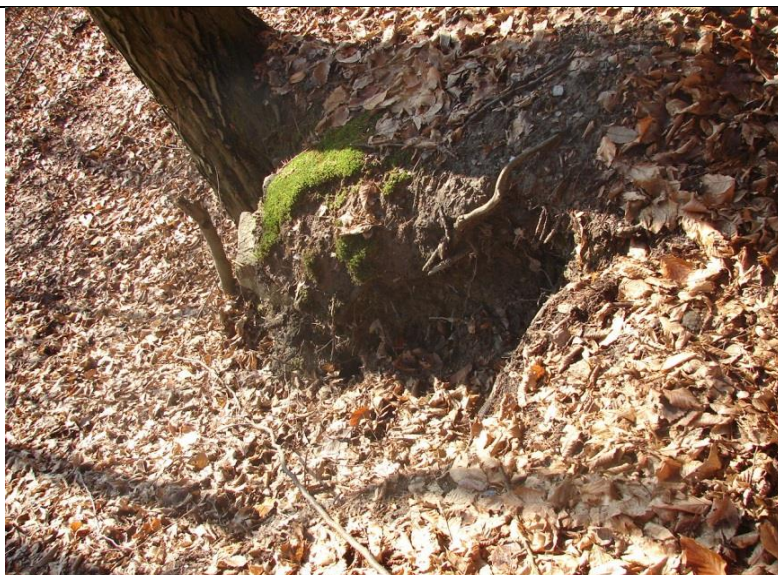
Foto č. 41

Detailní pohled na erozi ve svahu pod cestou vedoucí do horní části parku

V horní části parku jsou cesty dvě. Jedna širší navazující na vstup do parku od horního můstku a s ní paralelně probíhající cesta, která je užší a na kterou budou umístěny lavičky, tato zůstane beze změn. Horní cesta bude zpevněna v místech eroze dřevěnými palisádami případně jiným způsobem na straně ze svahu např. v místech současných starých kamenných zdí. Tento prudký svah je držen starými porosty stromů převážně habrů, které jsou však ve velmi špatném zdravotním stavu (viz foto příloha č. 10). Tyto stromy budou vykáceny současně s náletovým porostem a pařezy zůstanou v místech, ostatní svah bude upraven a zpevněn palisádami.

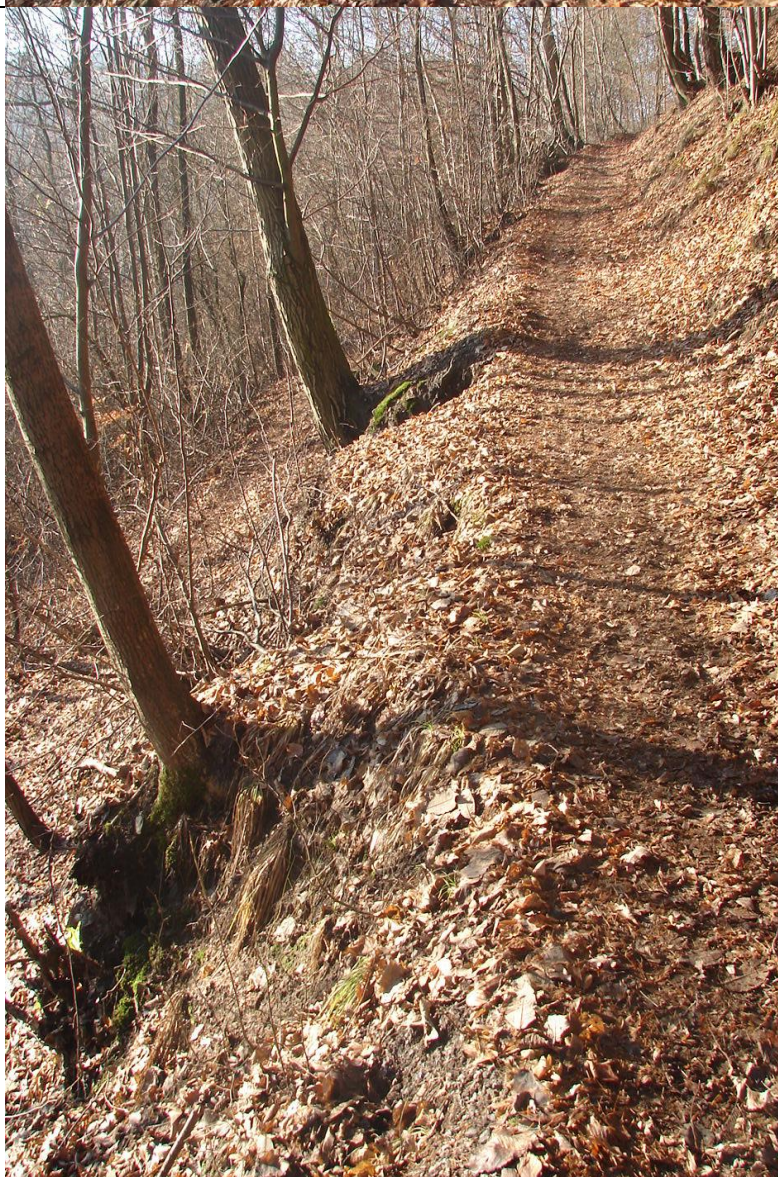
Foto č. 44

Pohled z po cestě nahoru  
s detailem na erozní  
místa

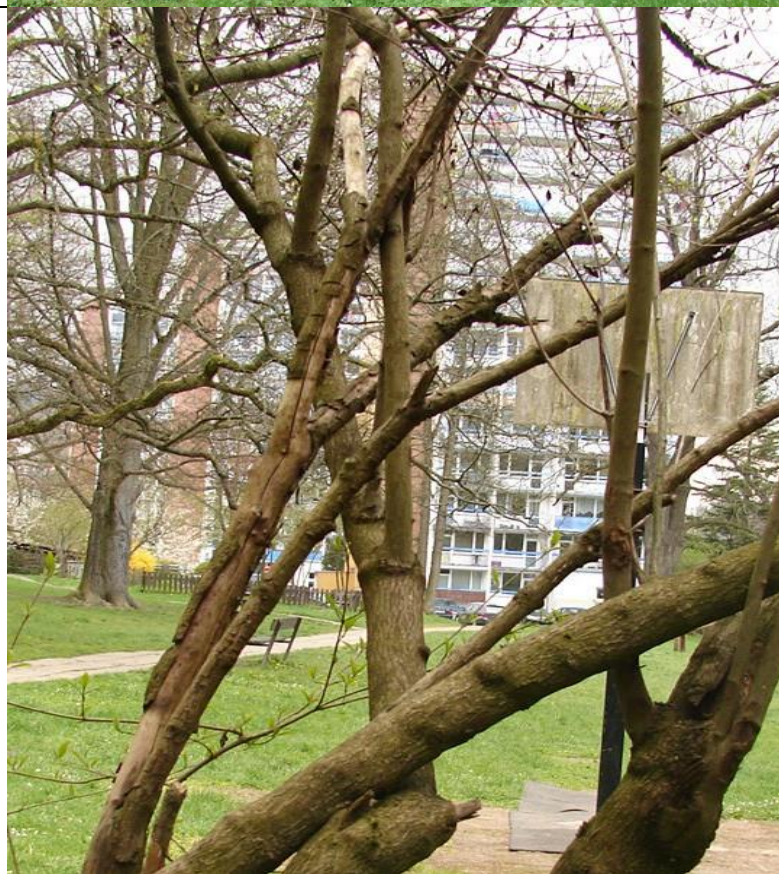
Foto č. 51

Keř č. Syringa vulgaris – detail suchých větví

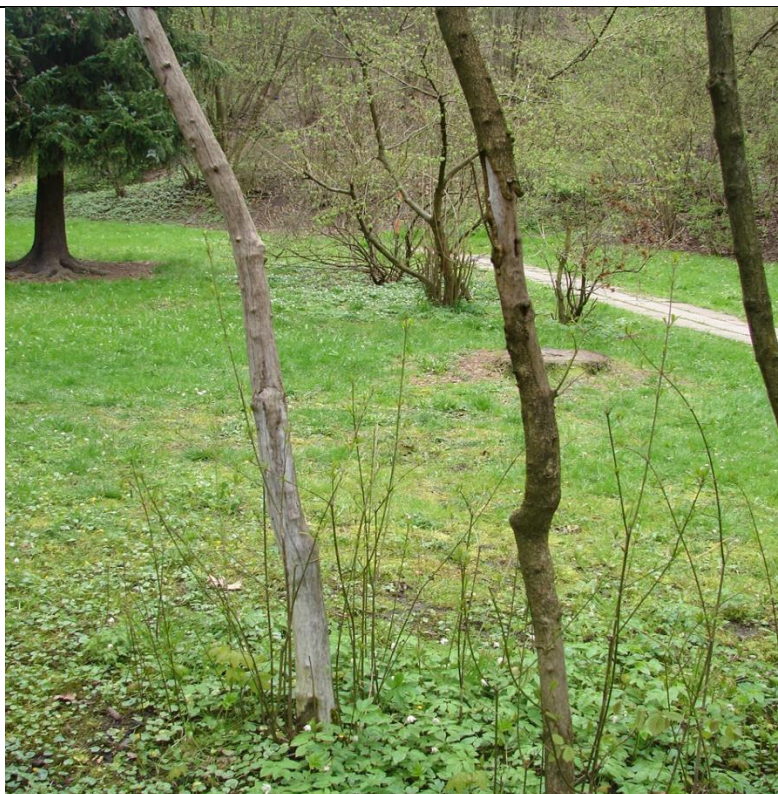
Foto č. 51

Proschlé kmeny *Syringa vulgaris* č. – zmlazení keře

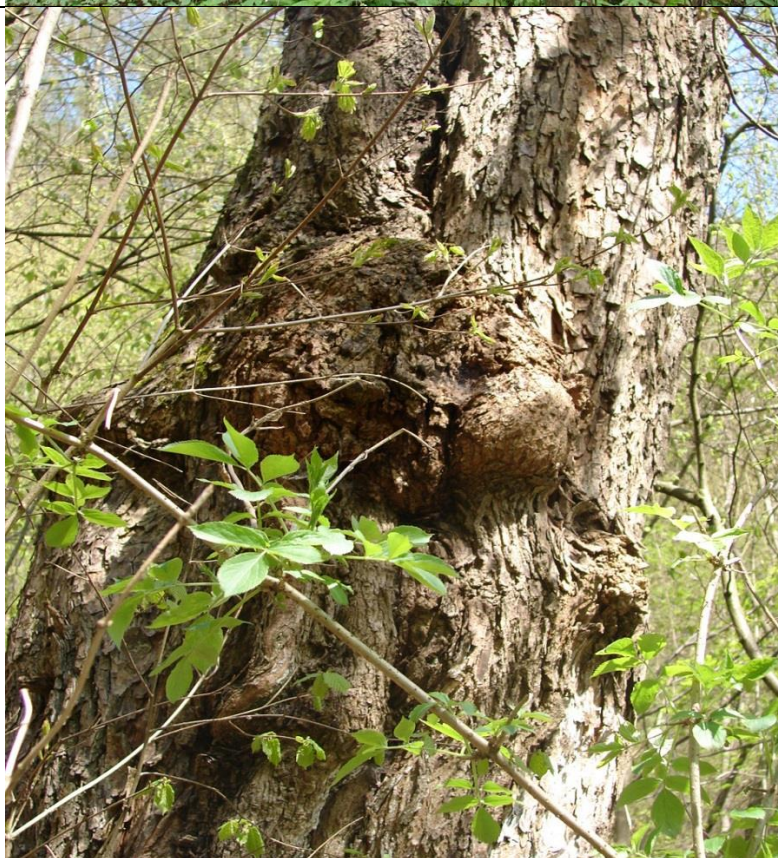
Foto č. 52

Strom č.55 *Acer campestre* – kmen s prasklinami a bakteriálním výtokem

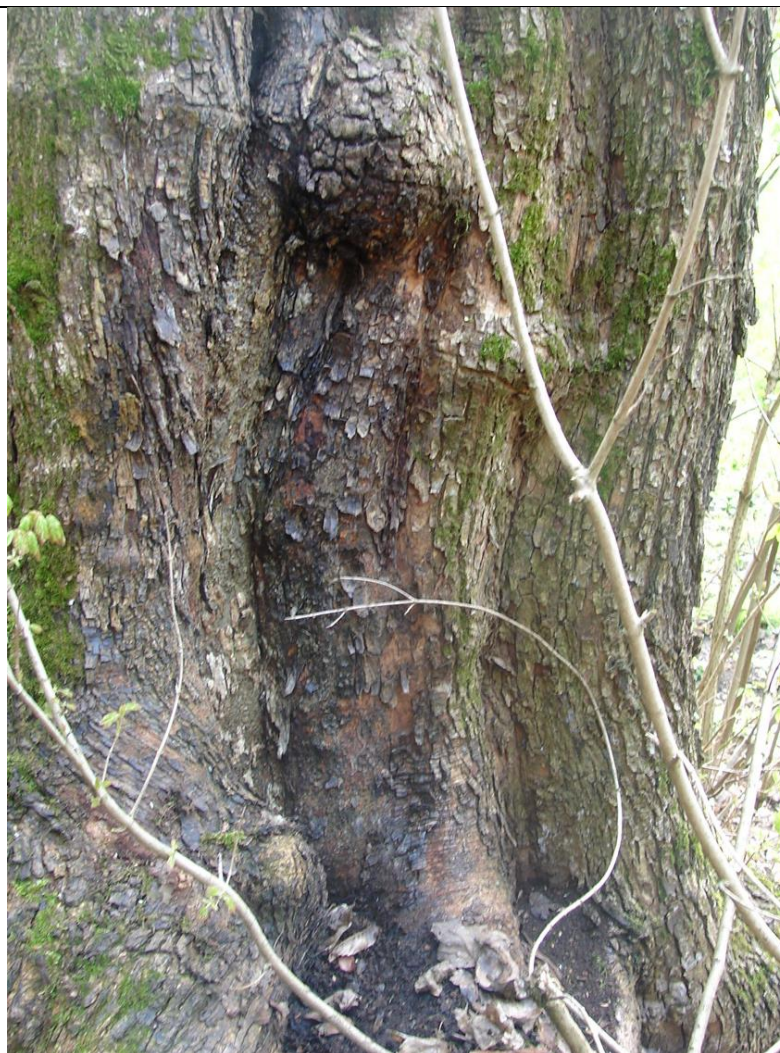
Foto č. 53

Strom č. 55 Acer  
campestre – poškození  
kmene

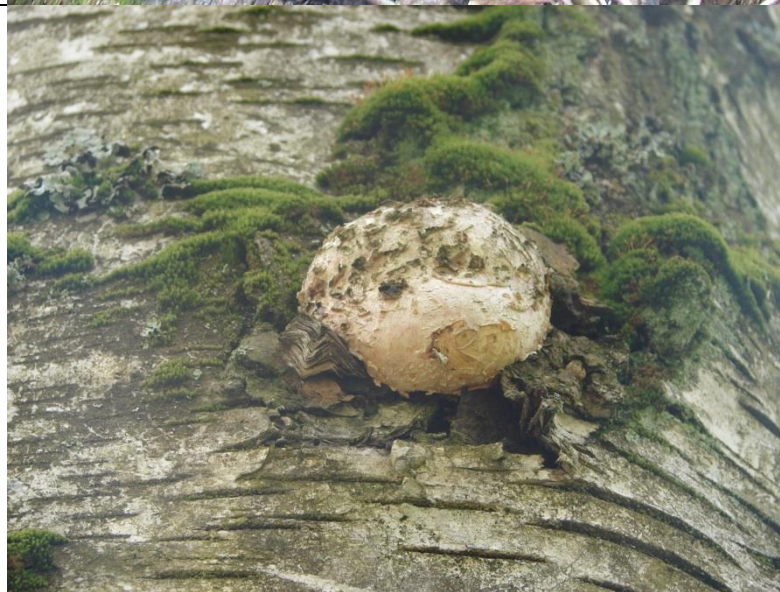
Foto č. 54

Plodnice houby na kmeni  
břízy č. 6

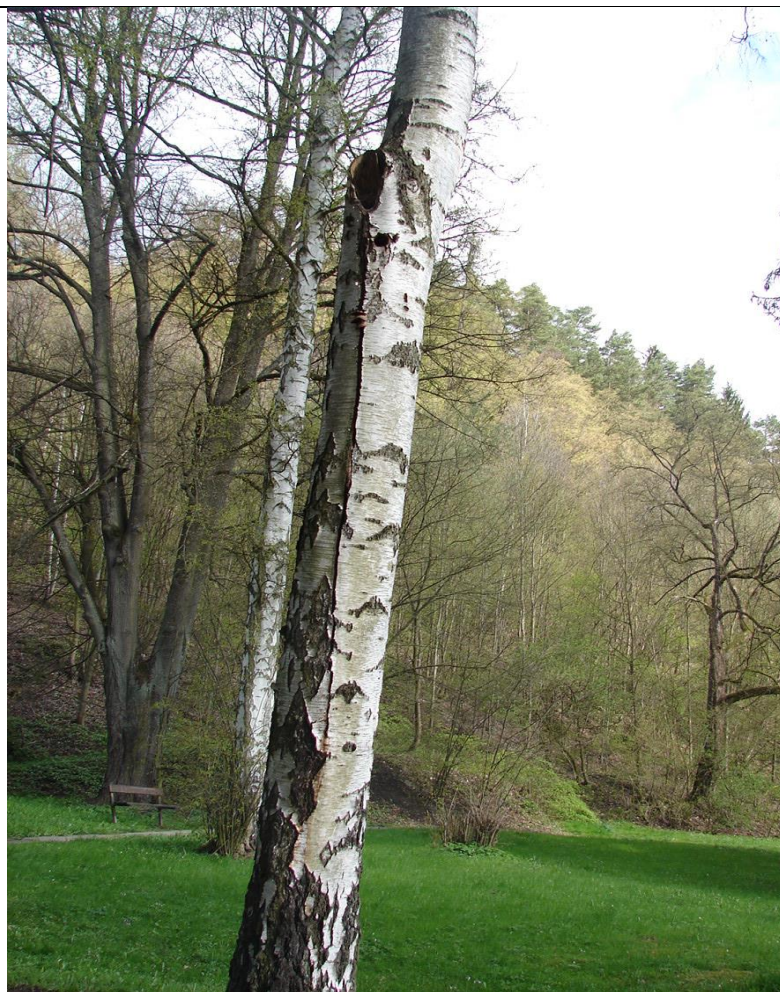
Foto č. 55

Poškozený kmen jedné  
z bříz v aleji

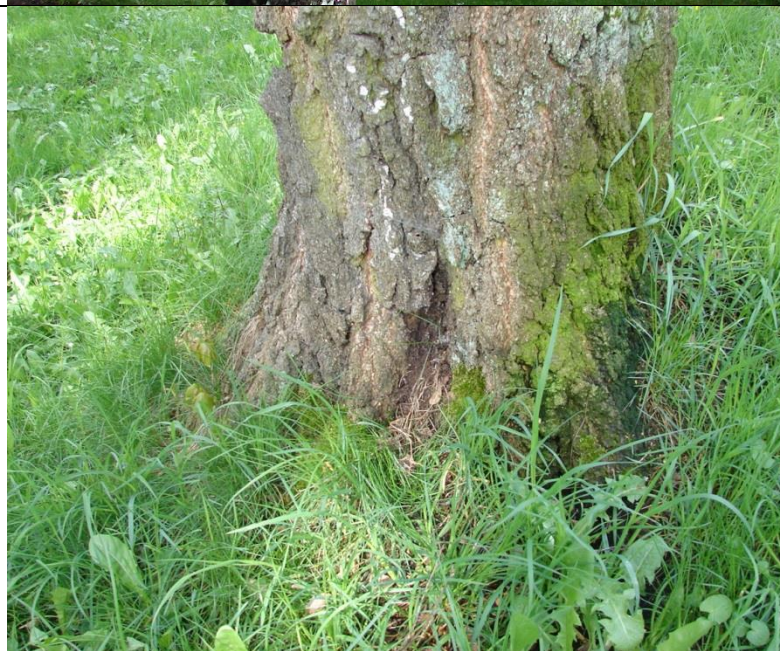
Foto č. 56

Poškození kmene břízy  
v březové aleji

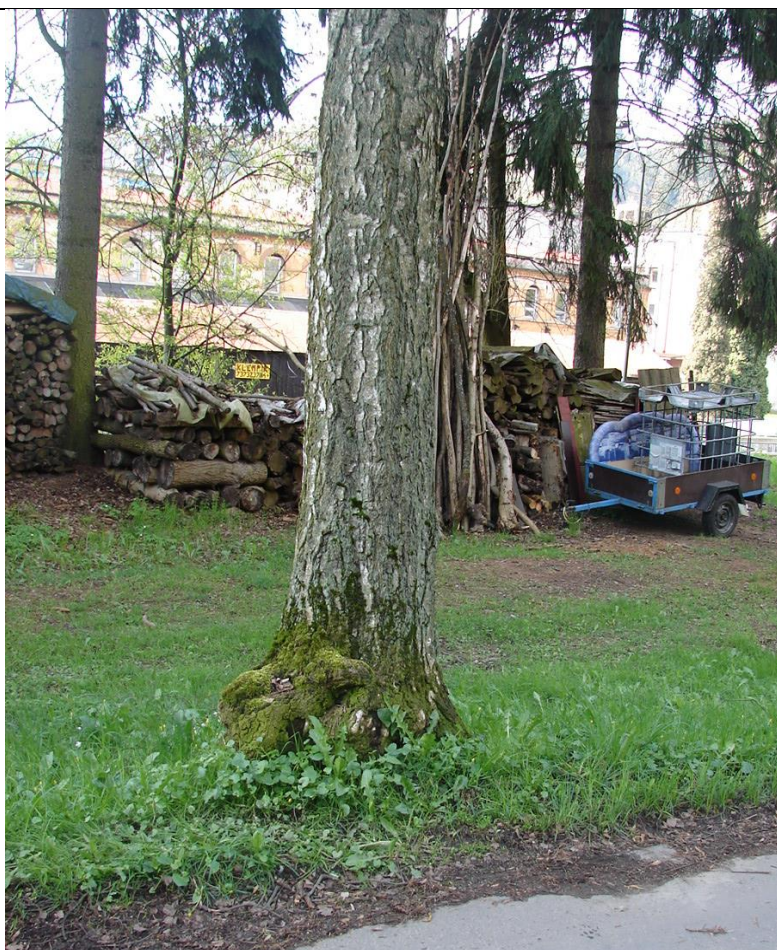
Foto č. 57

Jedna z bříz v březové  
aleji-deformace a  
poškození kmene

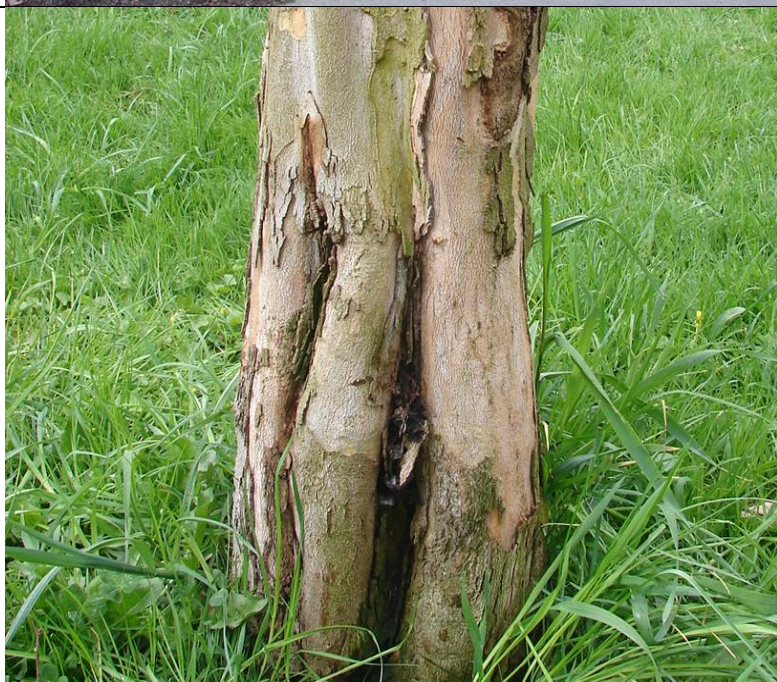
Foto č. 58

Poškozený kmen stromu  
č. 32 – platan javorolistý

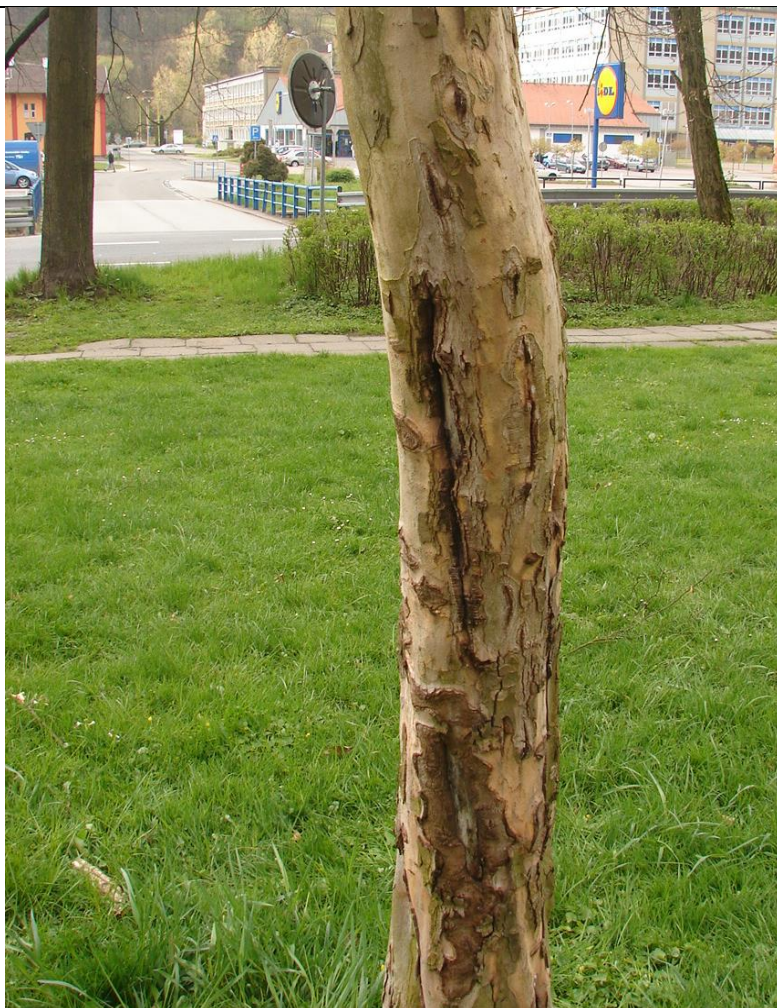
Foto č. 59

Poškozený kmen platanu  
– strom č. 32

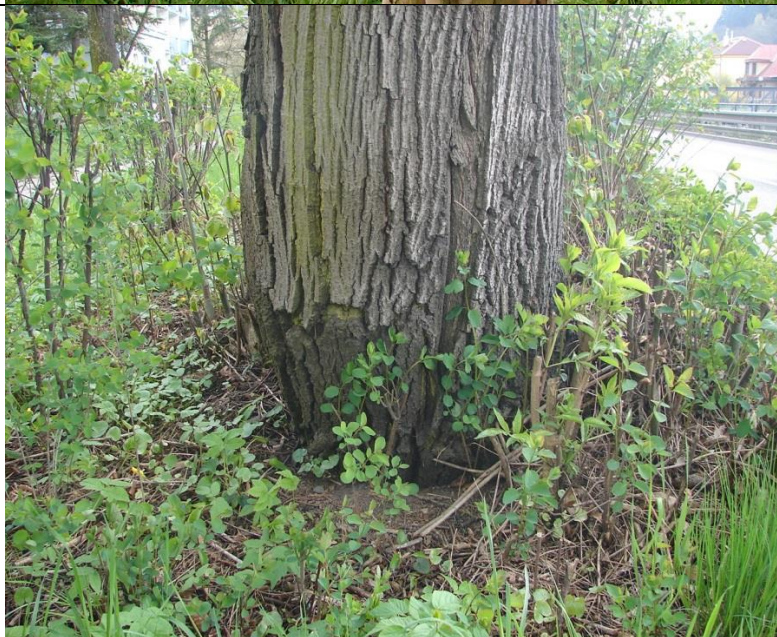
Foto č. 60

| Číslo | Taxon latinsky | Taxon česky | Průměr kmene | Obvod | Výška | Spodní okraj koruny | Šířka koruny stromů nebo plocha keřů | Fyziologické stáří | Perspektiva | Vitalita | Stabilita zlom | Zdravotní stav | Navrhovaná opatření | Název technologie | Naléhavost | Poznámka k práci |
|---|---|---|---|---|---|---|---|---|---|---|---|---|---|---|---|---|
| 20. | Sorbus aucuparia | Jeřáb ptačí | 8 | 24 | 4 | 2,5 | 3 | 2 | 2 | 2 | 3 | 3 | Pokácení ze země | K | 2 | poškození vrcholu a báze kmene, mladý strom, ale bez persp. Nahradit novým zdravým jedincem |

Poškození kmene lípy –  
strom č. 20

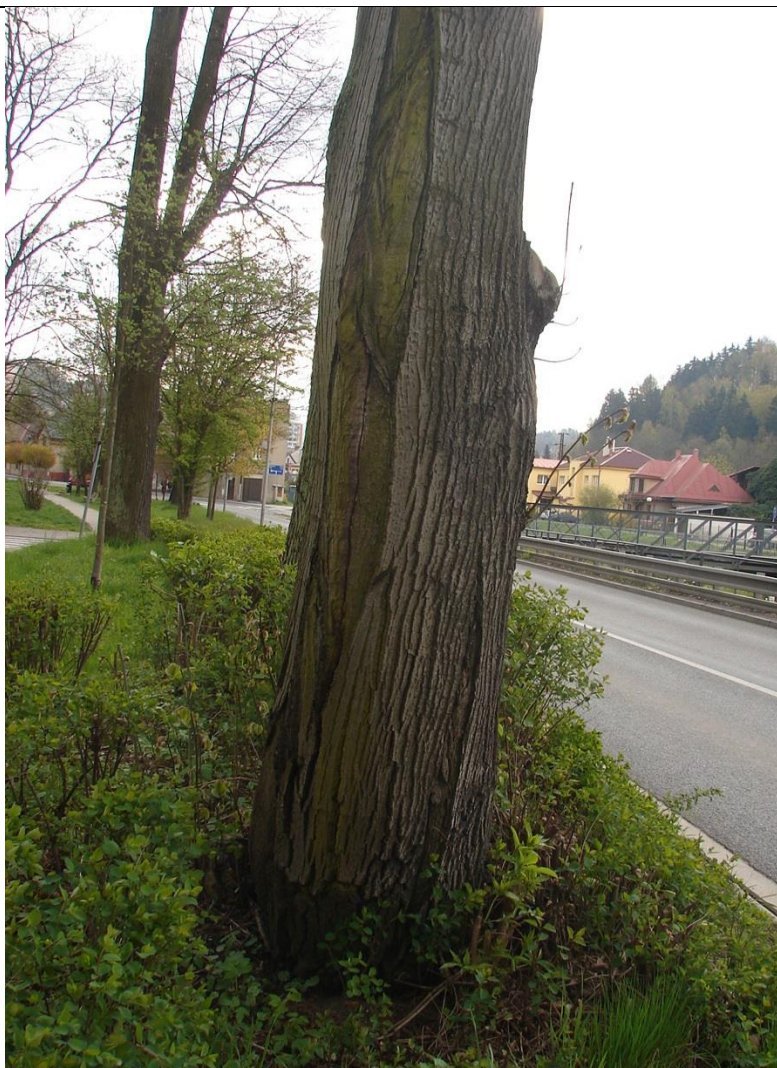
Foto č. 61

Poškozený kmen – strom  
č. 20

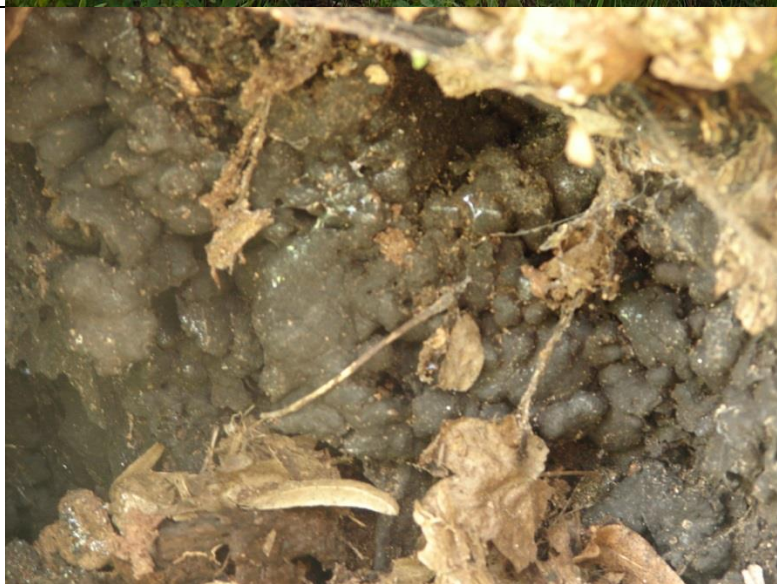
Foto č. 62

Poškození báze kmene  
Dřevomorem kořenovým  
– strom č. 56

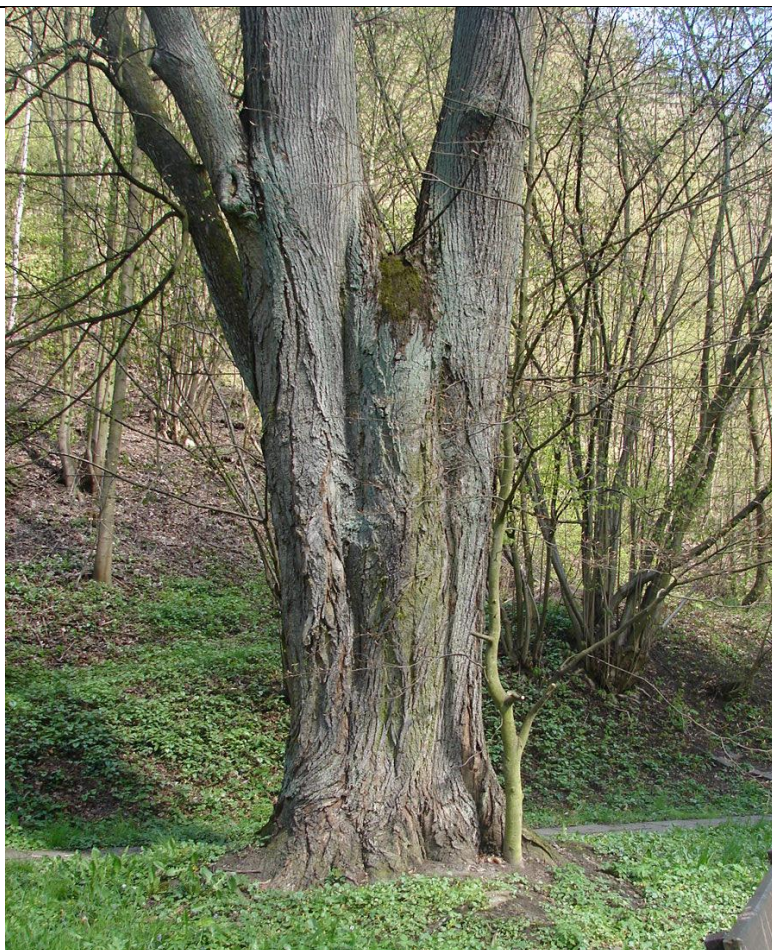
Foto č. 63

Strom č. 41 Lípa srdčitá  
- obvodová redukce a  
vazba

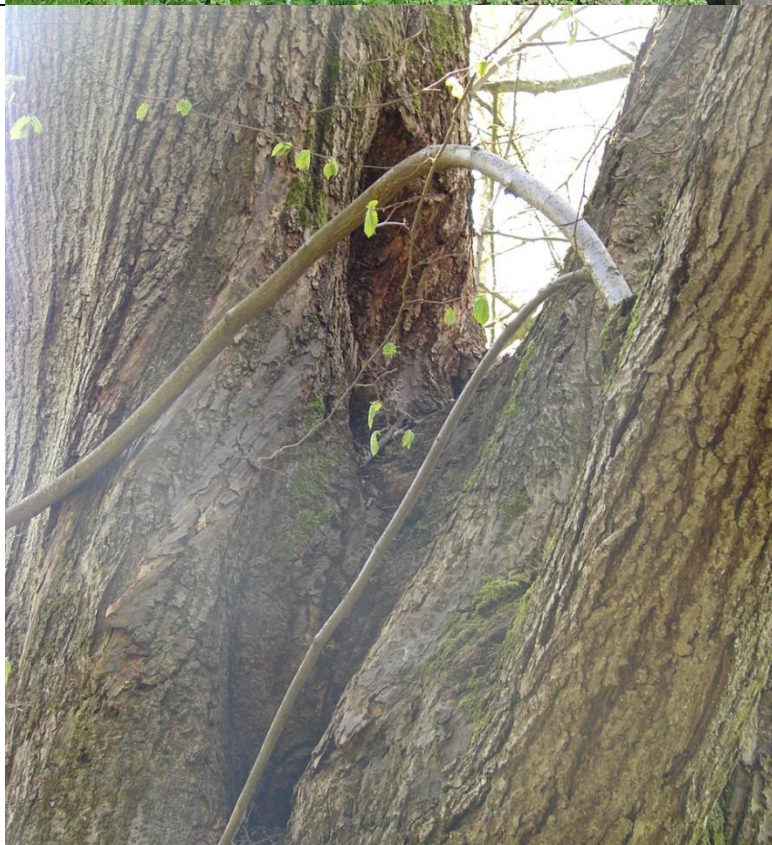
Foto č.64

Dutina ve větvení –  
strom č.41

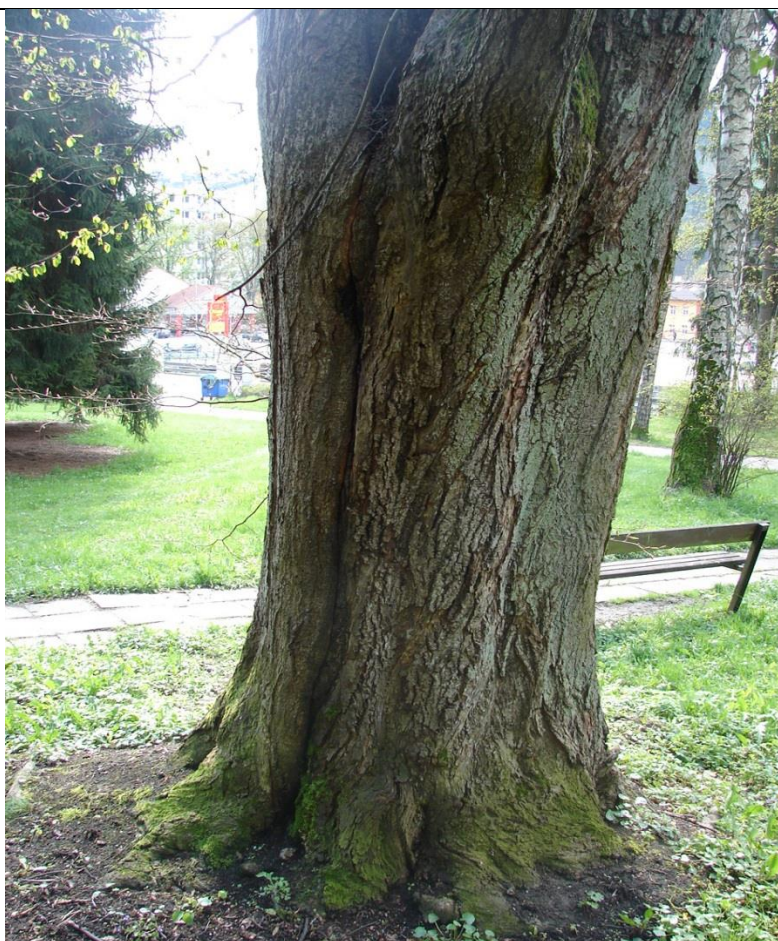
Foto č. 65

Detail pukliny a  
tlakového větvení strom  
č. 41
