# **ZOOLOGICKÝ PRŮZKUM**

## **SNÍŽENÍ ENERGETICKÉ NÁROČNOSTI SPORTOVNÍ HALY LIBOUCHEC**

### **Doplnění č. 1**

05/2024

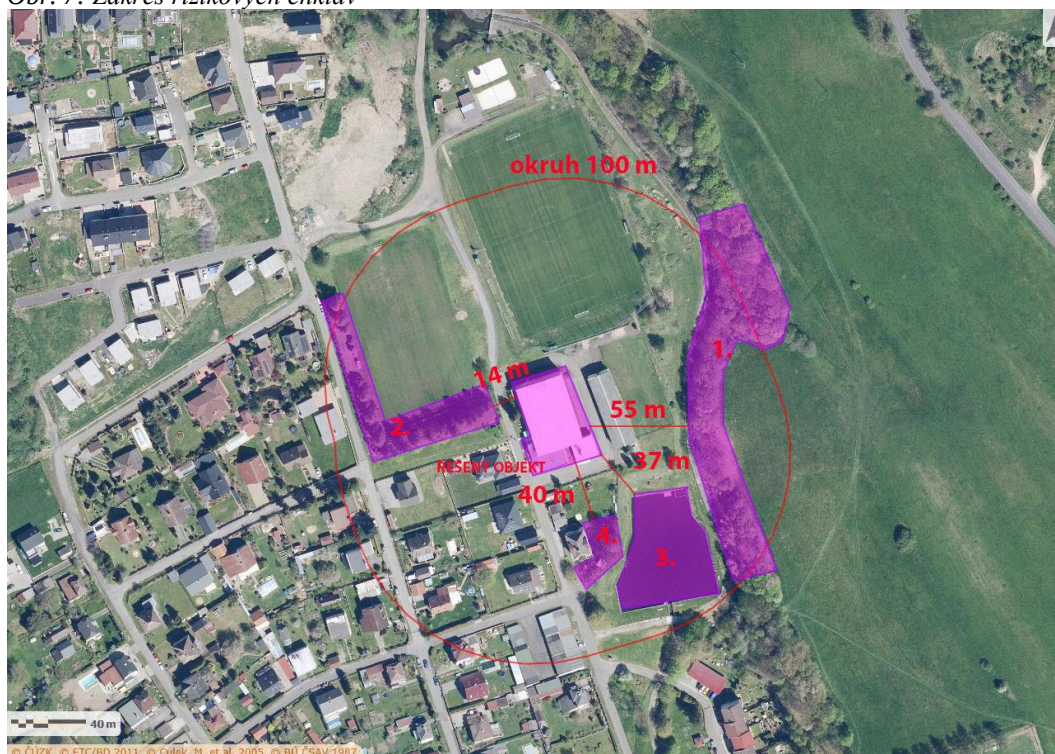
Obr. 7: Zákres rizikových enkláv

V rámci vyhodnocení rizikovitosti stavby byly vymezeny 3 relevantní enklávy vzrostlé zeleně a jedna vodní plocha, představující rizikové faktory kolize s řešeným objektem.

1. - zapojený břehový porost dřevin:  
Potenciální riziko kolize je sníženo přítomností objektu, kryjícího prakticky celou východní stranu objektu do cca 2/3 jeho výšky. Zásadním faktorem eliminujícím rizikovost je zachování stávajících výplní východní strany řešeného objektu.
2. - linie nezapojeného porostu listnatých dřevin:  
Zásadním faktorem eliminujícím rizikovost je zachování stávajících výplní východní strany řešeného objektu. Relevantní výplně otvorů jsou dle metodického postupu vyhodnoceny jako nízkorizikové.
3. - vodní plocha:  
Rizikovost je snížena velikostí a členěním relevantních výplní otvorů (jižní strana objektu), popř. navrženým zmenšením jejich plochy.
4. - enkláva dřevin:  
Rizikovost je snížena velikostí a členěním relevantních výplní otvorů (jižní strana objektu).

**Zásadním aspektem hodnocení je technické řešení stavby, v rámci kterého, NEBUDE zasahováno do stávajících rozsáhlých prosklených ploch – výplní otvorů objektu haly. V takovém případě se předmětné plochy nezahrnují do hodnocení rizikovosti stavby. Tento metodický postup byl potvrzen autorem Standardu – Mgr. Lukášem Viktorou (Česká společnost ornitologická).**

Z celkového skóre hodnocení vyplývá, že stavbu lze dle míry rizikovosti zařadit do kategorie: **riziko nízké**.

Nejsou navržena preventivní a ochranná opatření.

Nejsou doporučena preventivní, ochranná opatření.
