Na základě požadavku firmy AQUAŠUMAVA s.r.o bylo zpracováno IG posouzení základových poměrů v místě plánované přístavby ČOV na parcele p.č. 1037/1a 1064/8 v obci Modrava .

# Modrava - nová ČOV

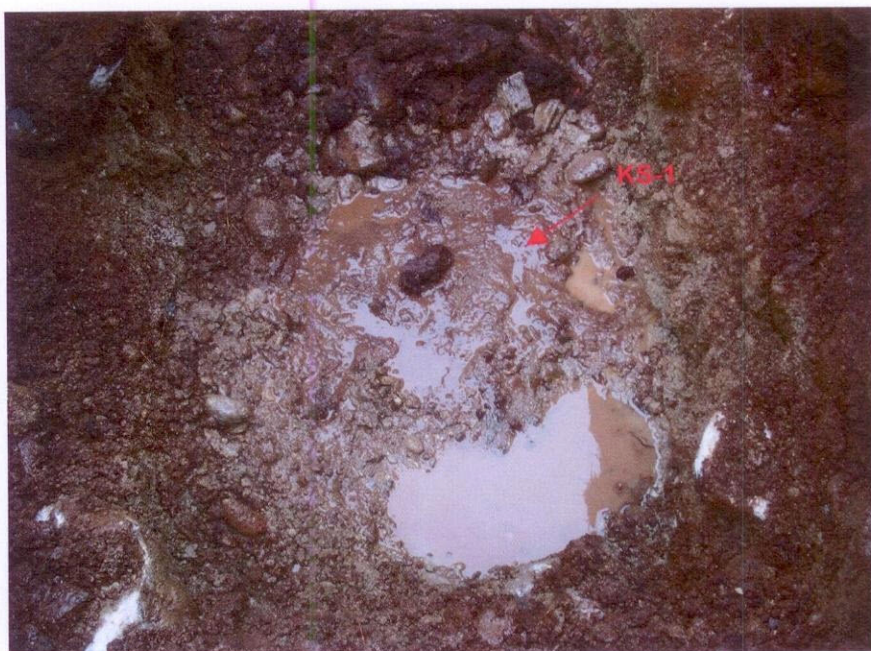
**Obr. č. 1**

Úroveň hladiny podzemní vody bude během roku kolísat v reakci na atmosférické srážky. Kvalifikovaným odhadem s analogie a vizuálního posouzení konečného přítoku podzemní vody do výkopu sondy ( $0,5 \text{ l.s}^{-1}$ ) Při hloubení jámy pro založení ČOV je nutné počítat s výskytem podzemní vody s přítokem, který z počátku do odčerpání statických zásob (cca 4 dny) může dle kvalifikované odhadu krátkodobě dosahovat až  $5 \text{ l.s}^{-1}$ . Po odčerpání statických zásob předpokládáme dosažení až  $1 \text{ l.s}^{-1}$ .

Zjištěný málo vydatný  
přítok v hloubce 2,3m  
v sondě KS-1

Posouzením byla ověřena existence mělké průlinové zvodně v celém prostoru lokality. Celá oblast je poměrně zvodnělá. Při výstavbě ČOV bude nutné hladinu vody snížit tak, aby se zakládalo do suché stavební jámy. Stavba se doporučuje provádět v nejsušším období roku (září) tak, aby přítok co nejméně ovlivnil prováděné práce.

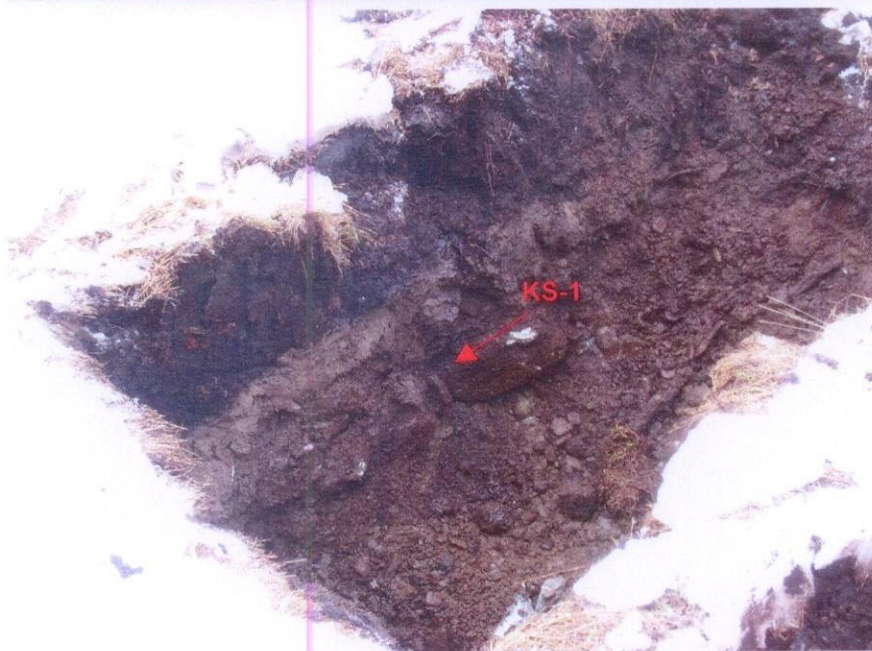
**Obr. č. 2**

Dokumentace sondy  
KS-1

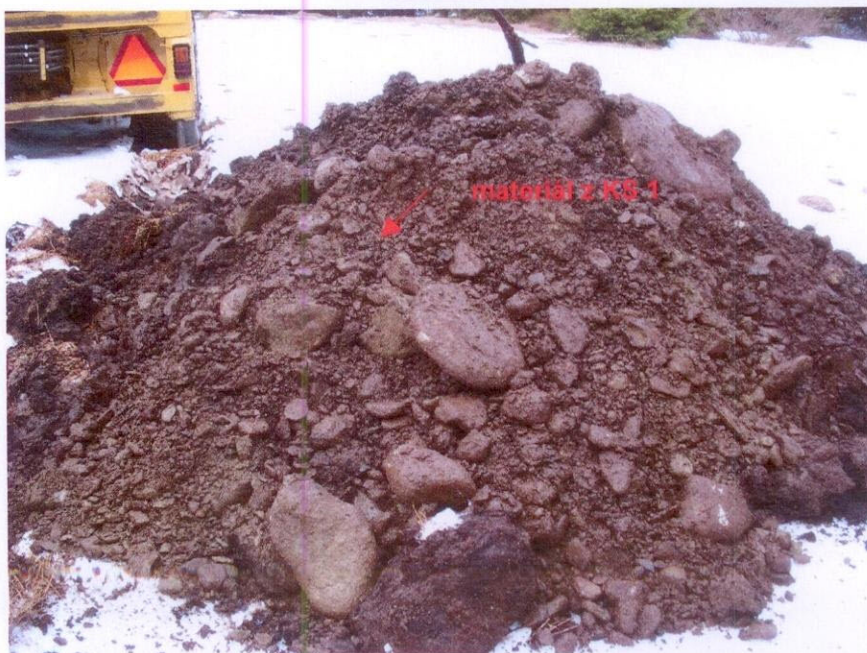
**Obr. č. 3**

Dokumentace  
vytěženého materiálu v  
sondě KS-1
