NÁVRH HELIKÁLNÍ VÝZTUŽE

Poruchy na kamenných klenbách

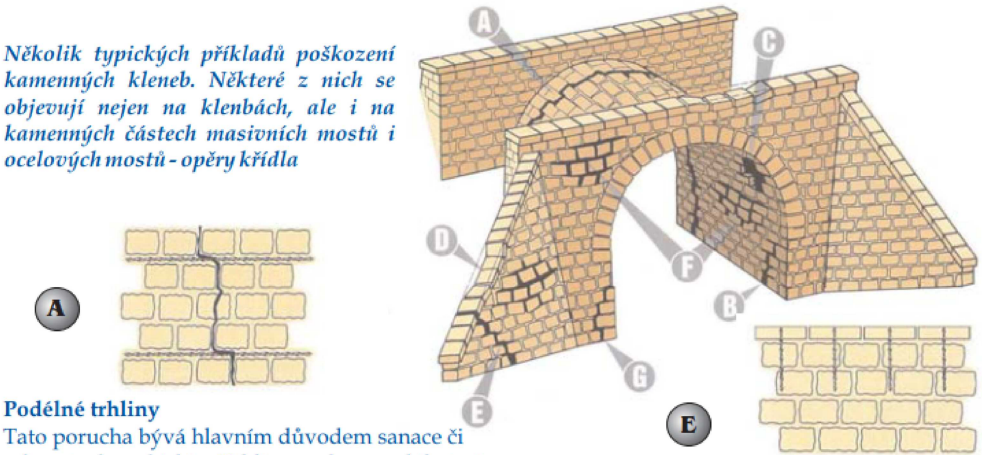
Několik typických příkladů poškození kamenných kleneb. Některé z nich se objevují nejen na klenbách, ale i na kamenných částech masivních mostů i ocelových mostů - opěry křídla

Podélné trhliny

Tato porucha bývá hlavním důvodem sanace či rekonstrukce objektu. Trhliny mohou probíhat přes část klenby, ale často procházejí z opěr celou klenbou. Jejich příčinou bývá například větší zatížení, než na jaké byla klenba navržena, nebo zvyšování nivity koleje, čímž dochází k rozvírání mostu. Tyto poruchy se zpravidla zajišťují osazením ocelových lan, nebo táhel, které se po předepnutí zainjektují.

Trhliny v opěře

Tyto poruchy jednak souvisejí s poruchami v odstavci A a dále mohou být způsobeny například zatékáním vody a různou kvalitou založení konstrukce a podobně. Při sanaci systémem HELIFIX je nutné správné určení příčiny a její odstranění, respektive vhodný návrh vložení prvků - kombinace HeliBar, CemTies, DryFix, apod.

Vysunutí desek

Průčelní zdivo i zdivo křídel bývá ukončeno krycími deskami. Vlivem zatékání vody nebo vlivem vegetace dochází k jejich vytlačování ven z objektu. Samotné kamenné desky bývají ve velmi dobrém stavu. Opravy spočívají většinou v jejich vyjmutí a novém osazení do malty. V několika letech se ovšem závada opakuje. Zajištění polohy desek užitím prvků DryFix, případně CemTies, se přímo nabízí.

Vyboulení zdiva

Příčinou vyboulení zdiva bývá často voda, i vegetace. Tato porucha předchází vzniku kaverny. Opět je nutné příčinu odstranit a posoudit hloubku uvolnění zdiva i jeho celkovou tloušťku.

Kaverny

Zejména vlivem zatékání do konstrukce a také vlivem ořesů dochází k uvolnění kamenů a jejich částí. Hloubka kaveren je i 2/3 tloušťky kamene. V praxi jsme se setkali s průměrem v klenbě téměř 1,5m, většinou se jedná o otvory menší. I zde je nutné pečlivě posoudit kvalitu kamene, který zbyl a rovněž odstranit příčinu, tj. provést izolaci mostu, vložení kotvě DryFix a dotvoření nových kamenů.

Odtřzení opěry

Tato porucha je podobná poruše vyboulení zdiva a také metoda opravy je prakticky stejná.
