## Zlepšení kvality vod horního povodí řeky Moravy - II. fáze

| Ev.č. | ZL-157-S-Z-SO 3.005 | Datum schválení | 6. 11. 2015 |
| Stavba / objekt / úsek: | 3. Město Zábřeh / SO 3.005 - LOKALITA UL. KOMENSKÉHO | | |

**Iniciační dopis - ID-157-S-Z-SO 3.005 - Výměna nevhodného zásypového materiálu v místních komunikacích - 3.005**

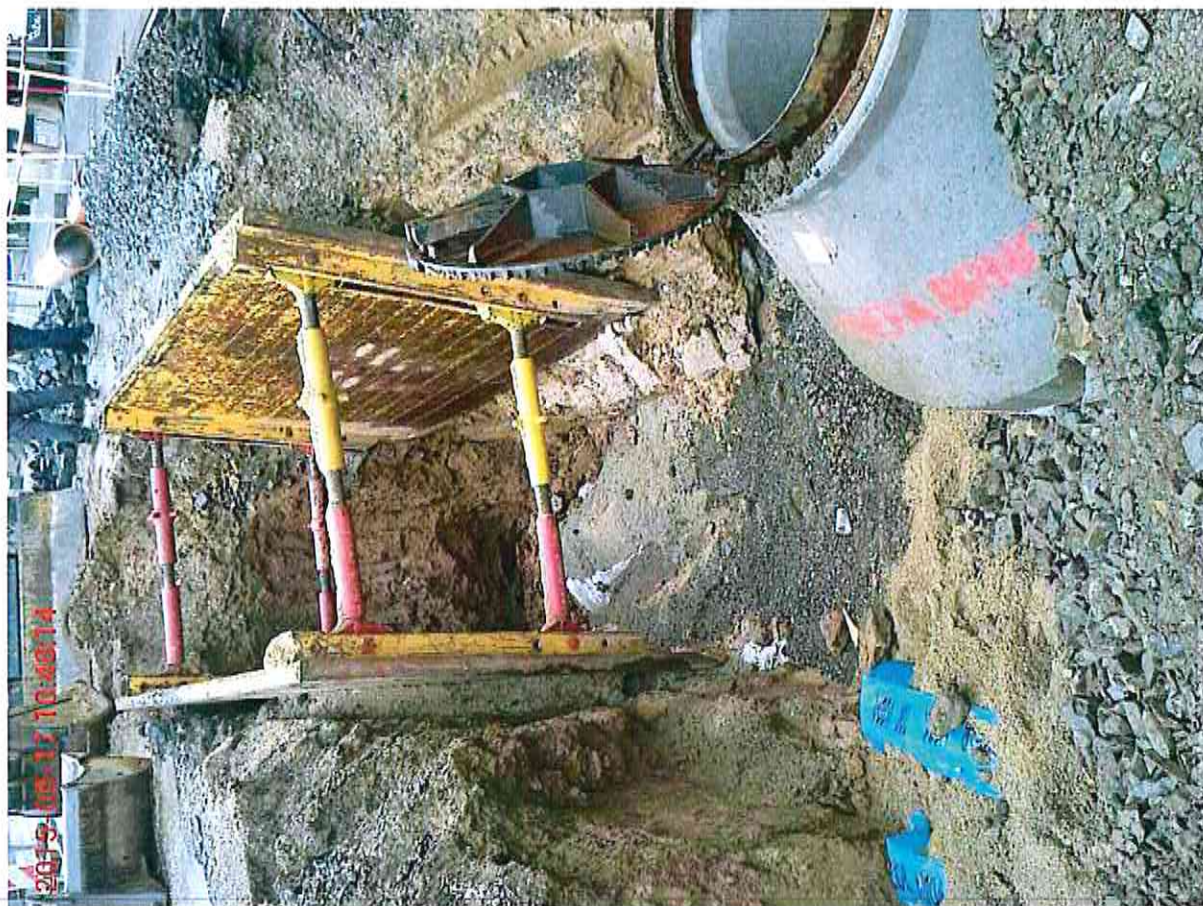
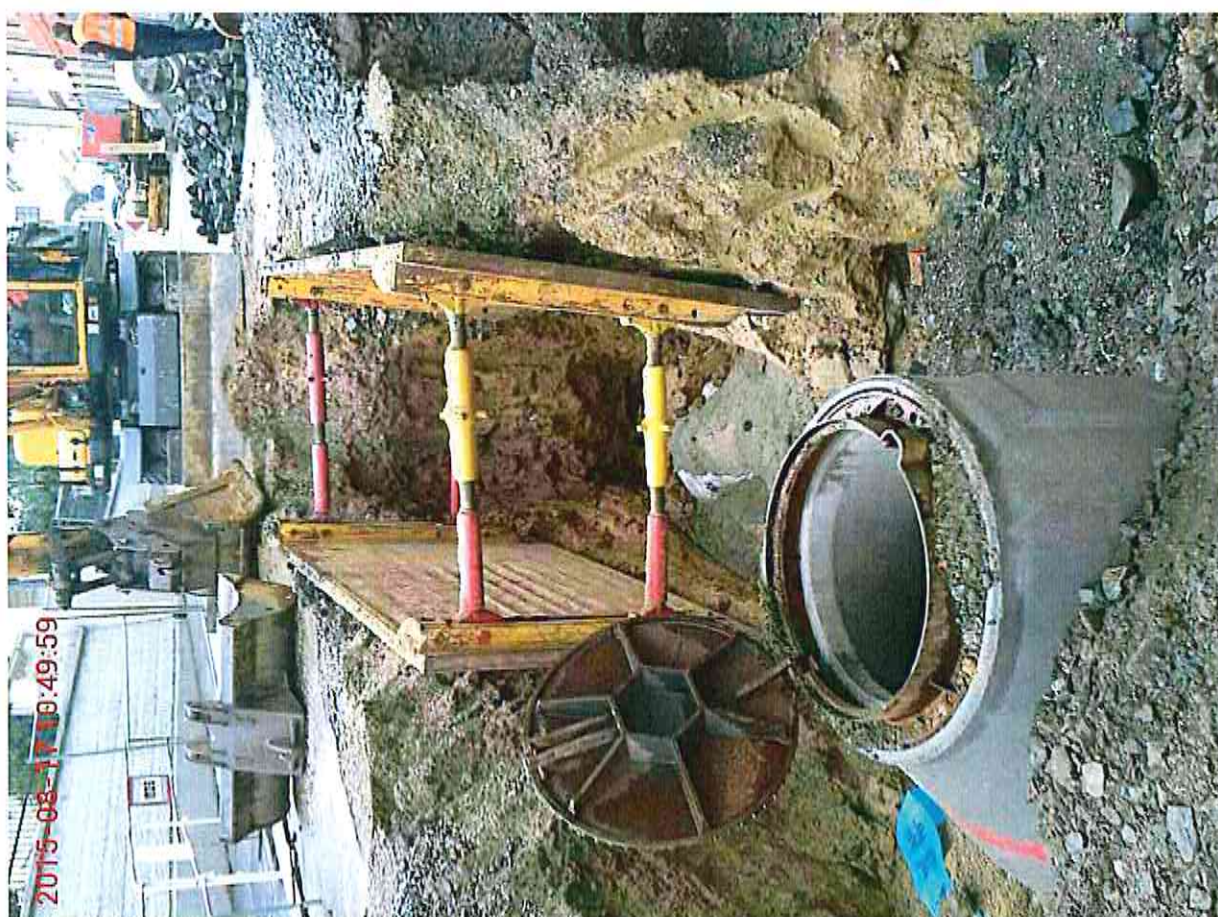
Výměna nevhodného zásypového materiálu v místních komunikacích Stoka 05.1-1

Po provedení výkopových prací zjištěno, že vytěžený materiál nelze použít pro zpětný zásyp a že je nutno jej v celém rozsahu nahradit materiálem nakupovaným.

V průběhu provádění došlo na stokách 05.1 a 05.1-1 vlivem inženýrskogeologických poměrů odlišných od předpokladů zadávací dokumentace k nedostatku zemín odpovídajících geotechnických parametrů.

Při zemních pracech byly zastíženy pod konstrukcí vozovky, resp. navážkami, eolické a deluviocolické, prachovité až prachovito-jílovité hlíny, většinou minimálně písčité, v průměru tuhé konzistence. Soudržné prachovité až prachovito-jílovité zeminy, středně až vysoce plastické, v průměru tř. F6, jsou citlivé na optimální vlhkost a v rýze jsou prakticky nezhutnitelné. Pro uvedený účel jsou dle ČSN 73 6133 nevhodné, s dlouhou dobou konsolidace, s riziky dodatečných poklesů po zatížení.

kteře byly zastiženy při realizaci zemních prací. V celé trase stok 05.1 a 05.1-1 však bylo nutné provést výměnu nevhodných materiálů z výkopu a pro zásyp byly použity standardizované dovezené dobře hutnitelné štěrkopísčité materiály s vhodnou granulometřii.

Navrhujeme vyměnit nevhodný materiál pro zpětný zásyp nakupovaným vhodným materiálem dle TP 146.
