## Zlepšení kvality vod horního povodí řeky Moravy - II. fáze

| Ev.č. | ZL-182-S-Z-SO 3.003 | Datum schválení | 7. 12. 2015 |
| Stavba / objekt / úsek: | 3. Město Zábřeh / SO 3.003 - LOKALITA SEVEROVÝCHOD | | |
| <u>Předmětem změnového listu je:</u><br>- Sanace podloží a výměna zásypového materiálu na stoce 03.1 | | | |

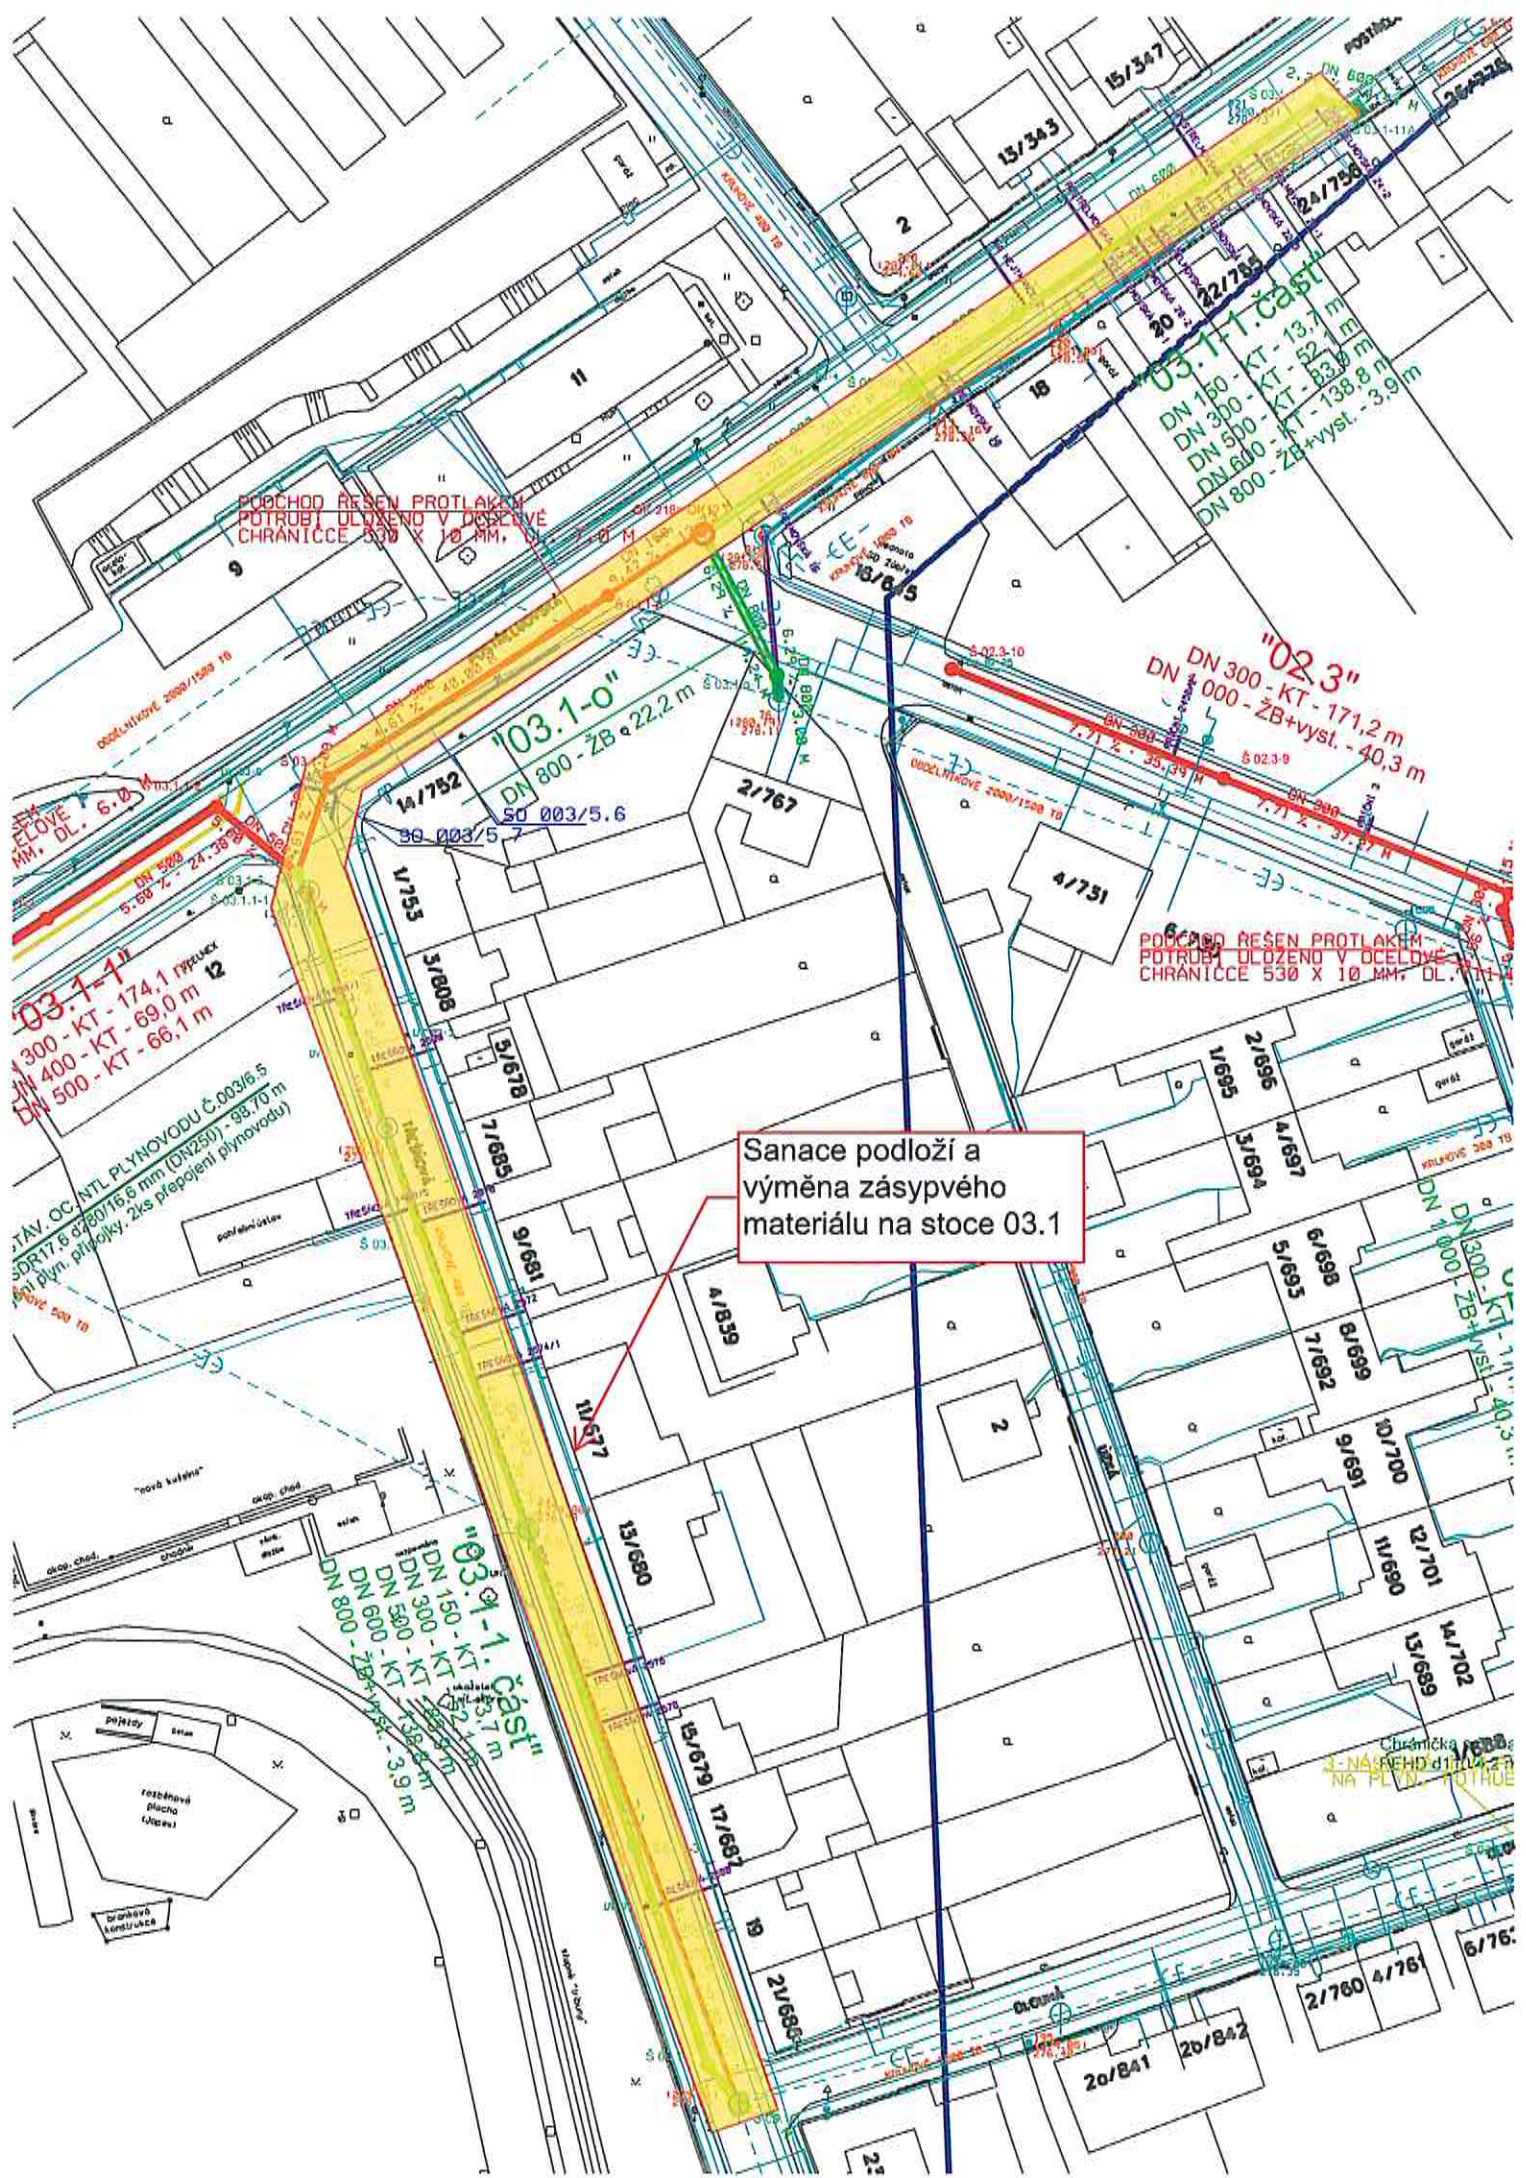
Sanace podloží a  
výměna zásypvého  
materiálu na stoce 03.1

Při provádění výkopových prací na stoce 03.1 bylo zjištěno, že výkopek je zvodnělý, hlinito-písčité až písčité a je tedy nevhodný pro zpětné zásypy.

Provést sanaci dna do hloubky 0,4 m drceným kamenivem fr. 32-63 s drenážním potrubím a vyměnit nevhodný materiál pro zpětný zásyp nakupovaným vhodným materiálem dle TP 146.
