## Zlepšení kvality vod horního povodí řeky Moravy - II. fáze

| Ev.č. | ZL-183-S-Z-SO 3.004 | Datum schválení | 7. 12. 2015 |
| Stavba / objekt / úsek: | 3. Město Zábřeh / SO 3.004 - LOKALITA UL. 28. ŘÍJNA | | |

**Iniciační dopis - ID-183-S-Z-SO 3.004 - Sanace podloží a výměna zásypového materiálu**

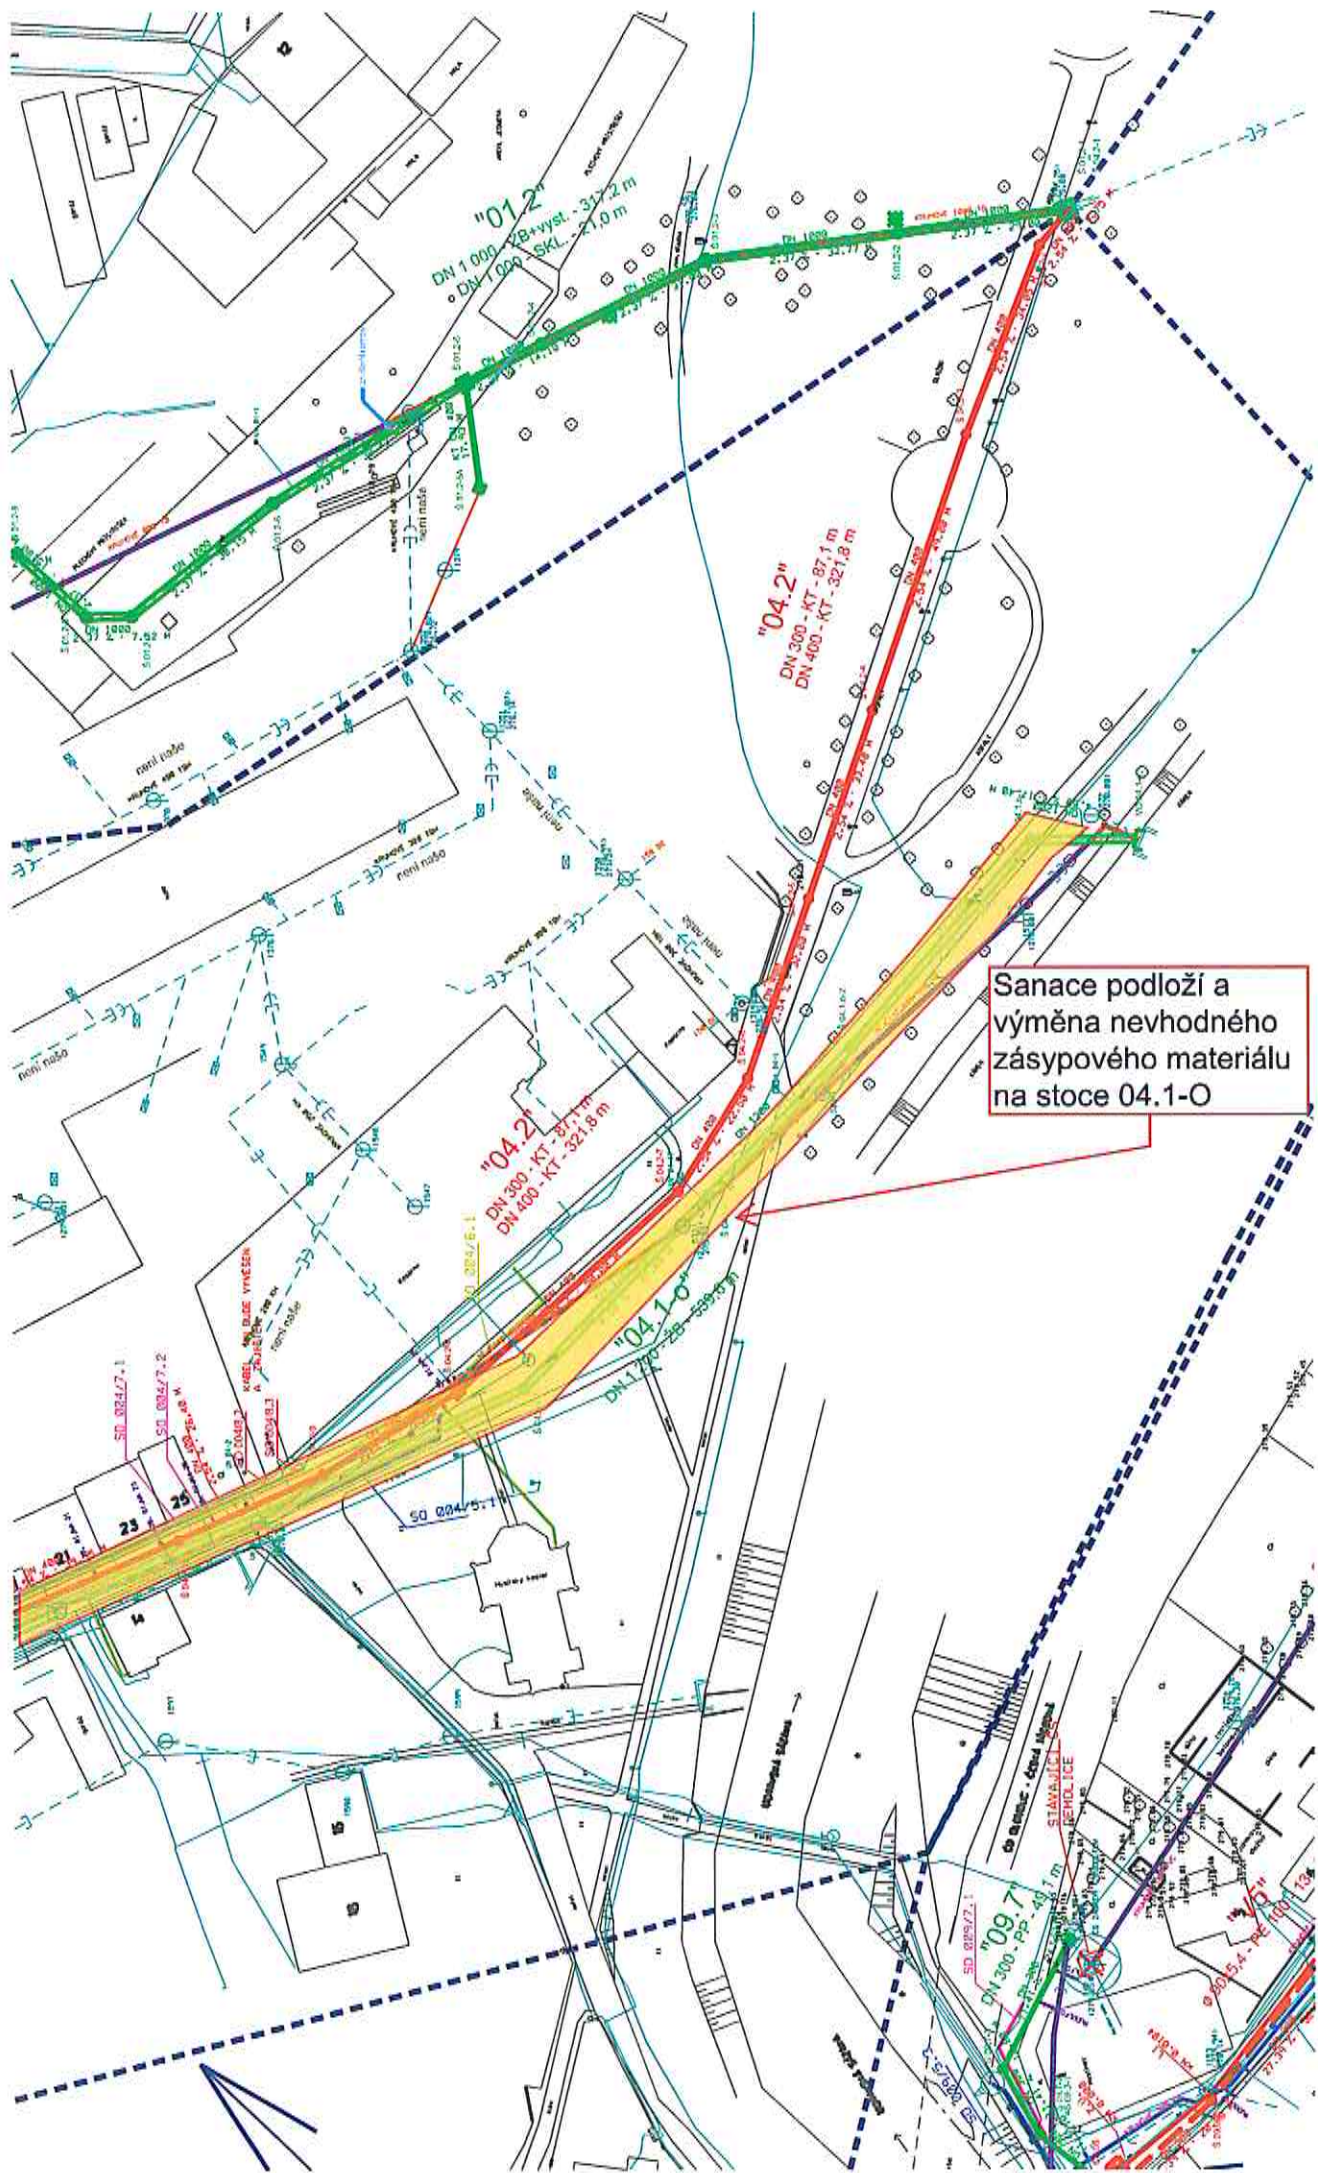
Sanace podloží a výměna nevhodného zásypaného materiálu na stoce 04.1-O

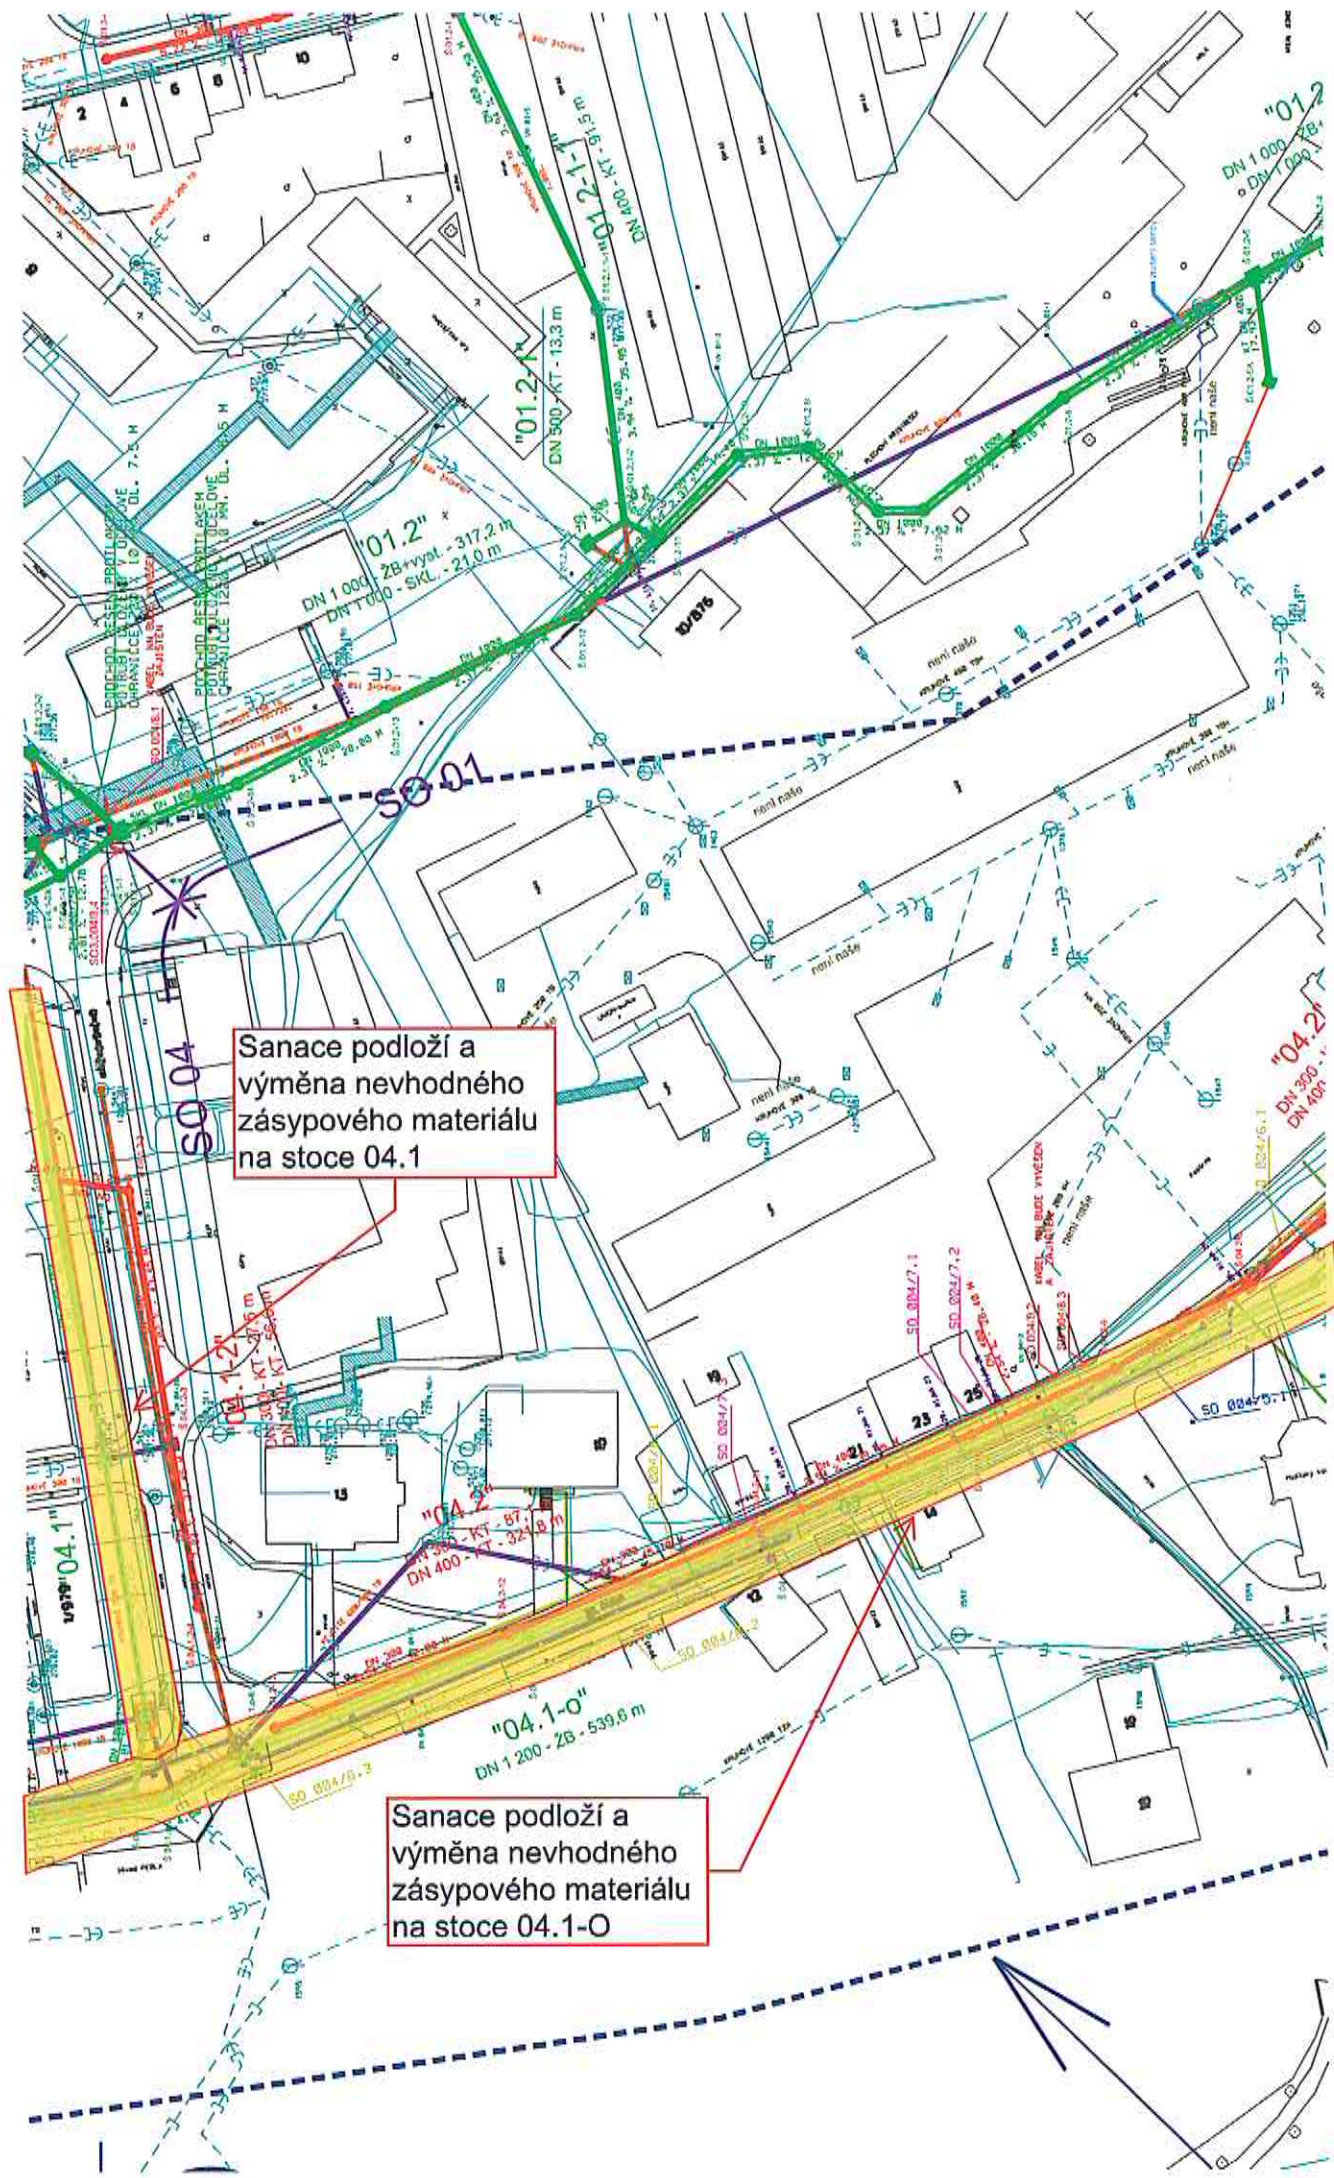
Sanace podloží a  
výměna nevhodného  
zásypového materiálu  
na stoce 04.1

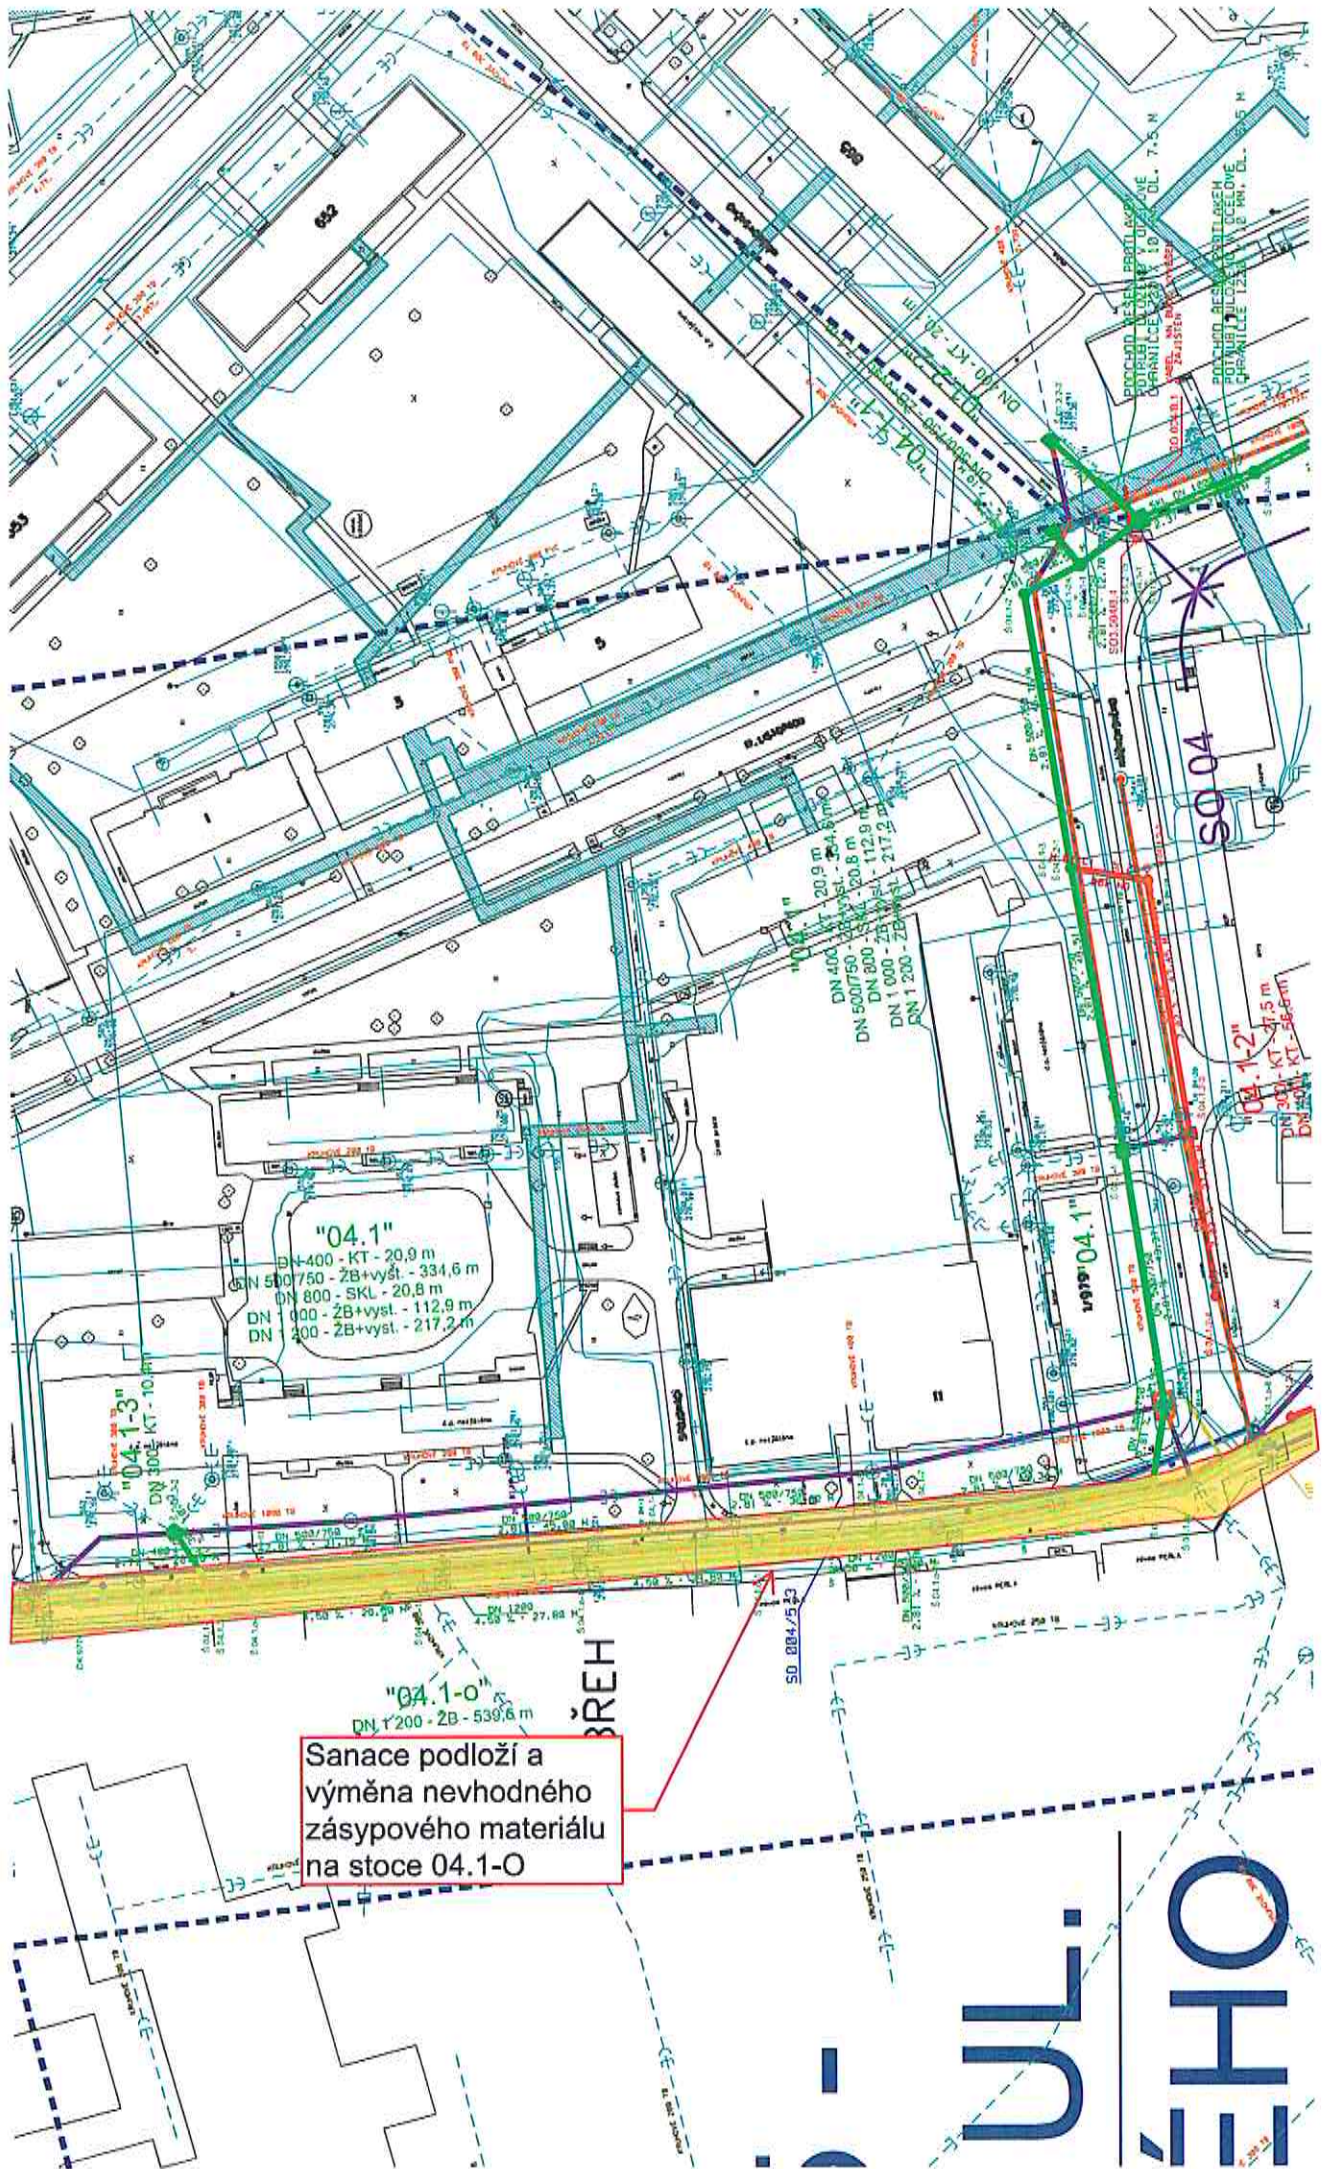
Sanace podloží a  
výměna nevhodného  
zásypového materiálu  
na stoce 04.1-O

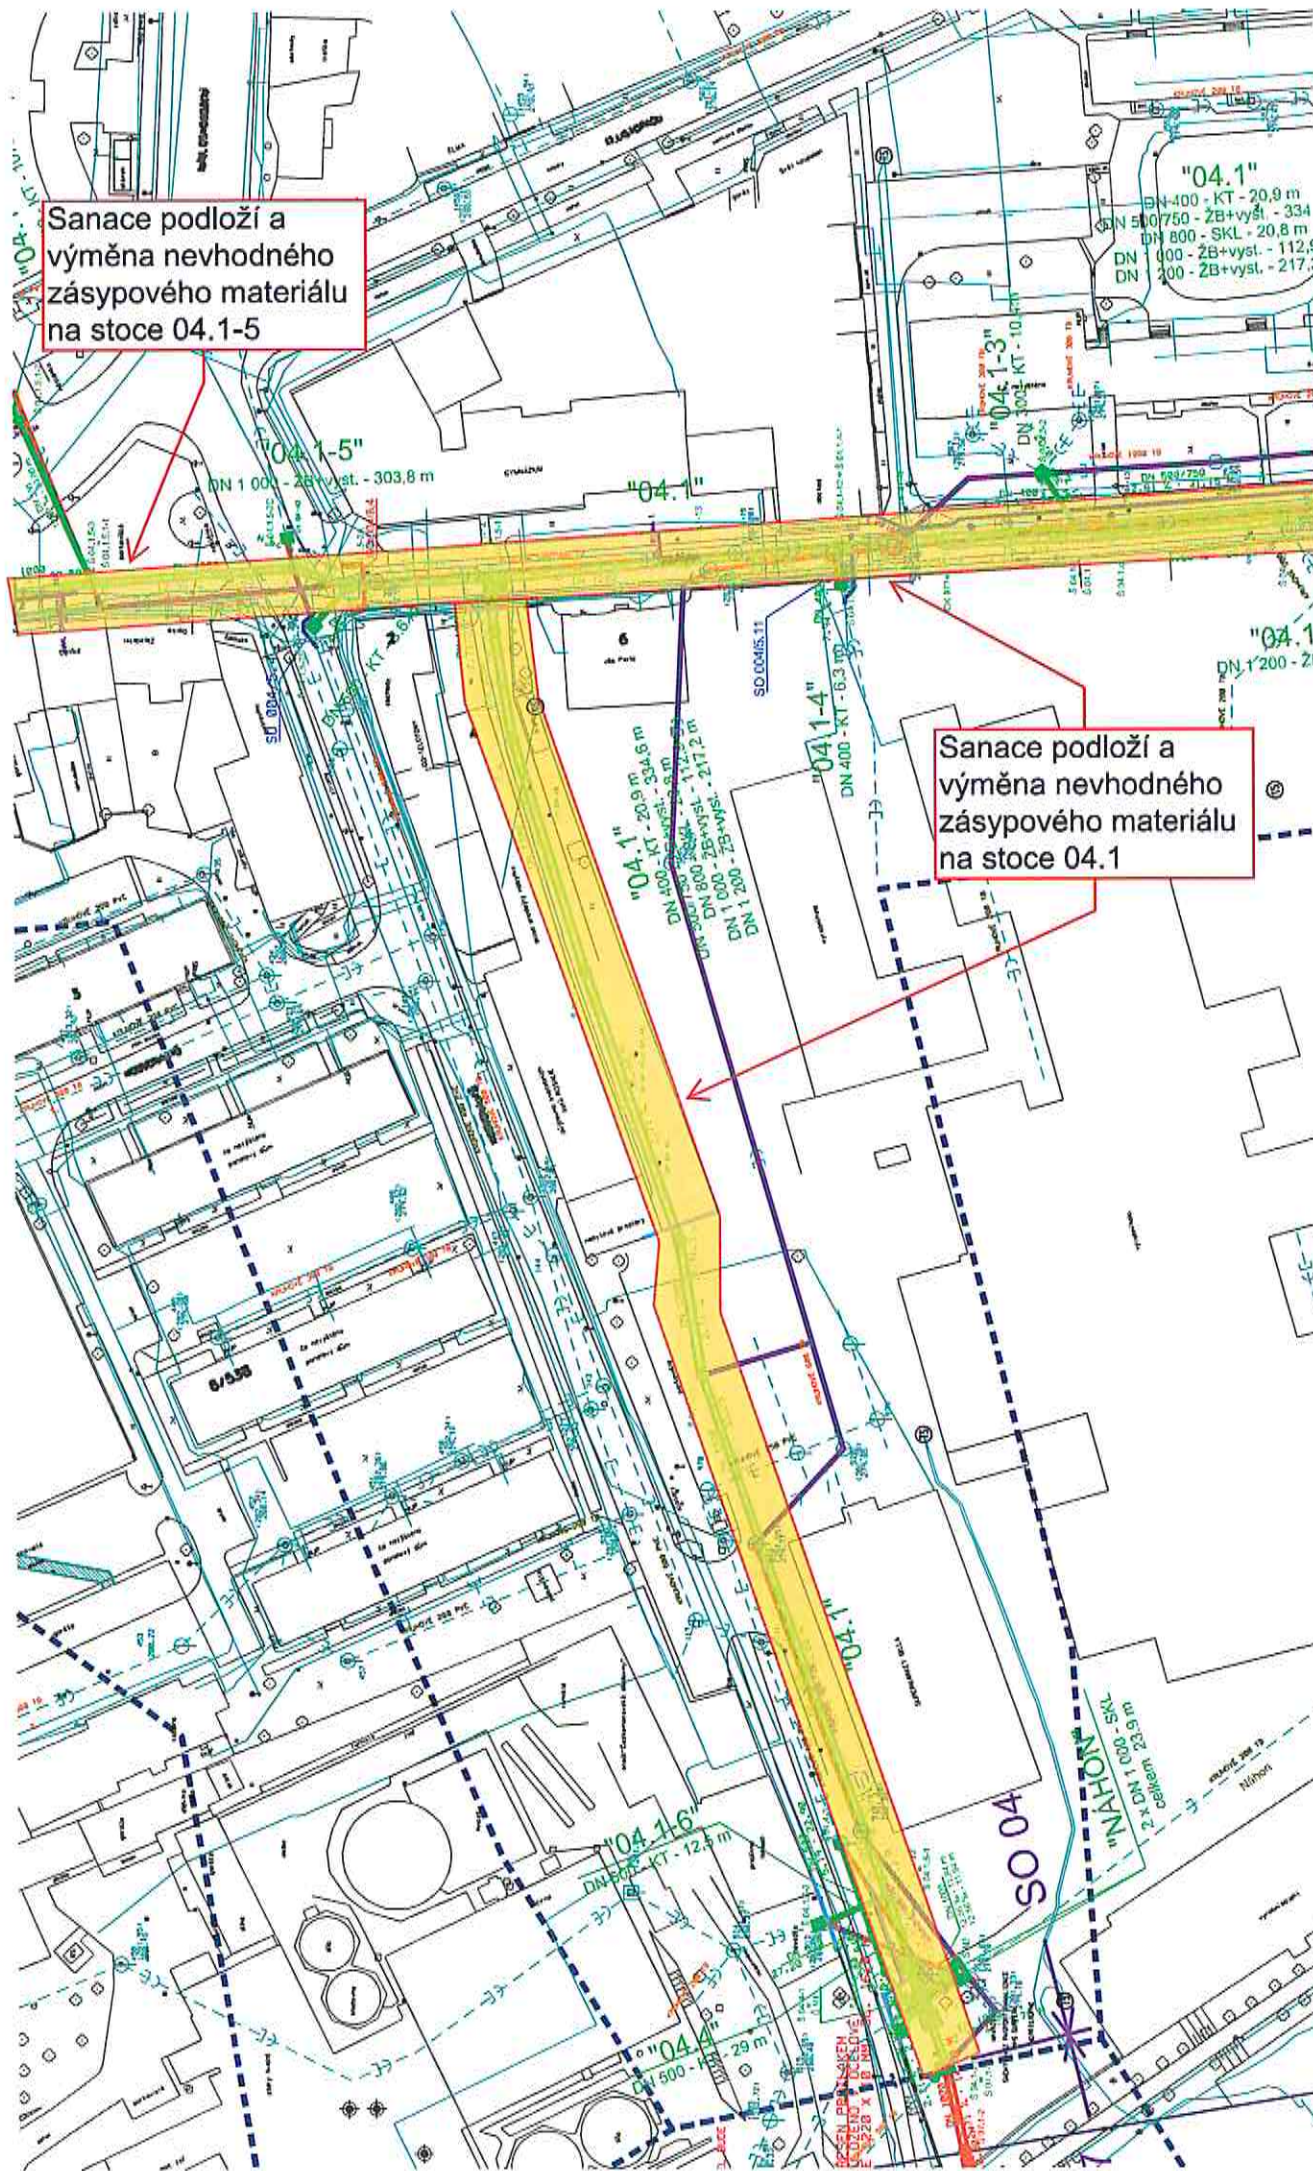
Sanace podloží a  
výměna nevhodného  
zásypového materiálu  
na stoe 04.1-5

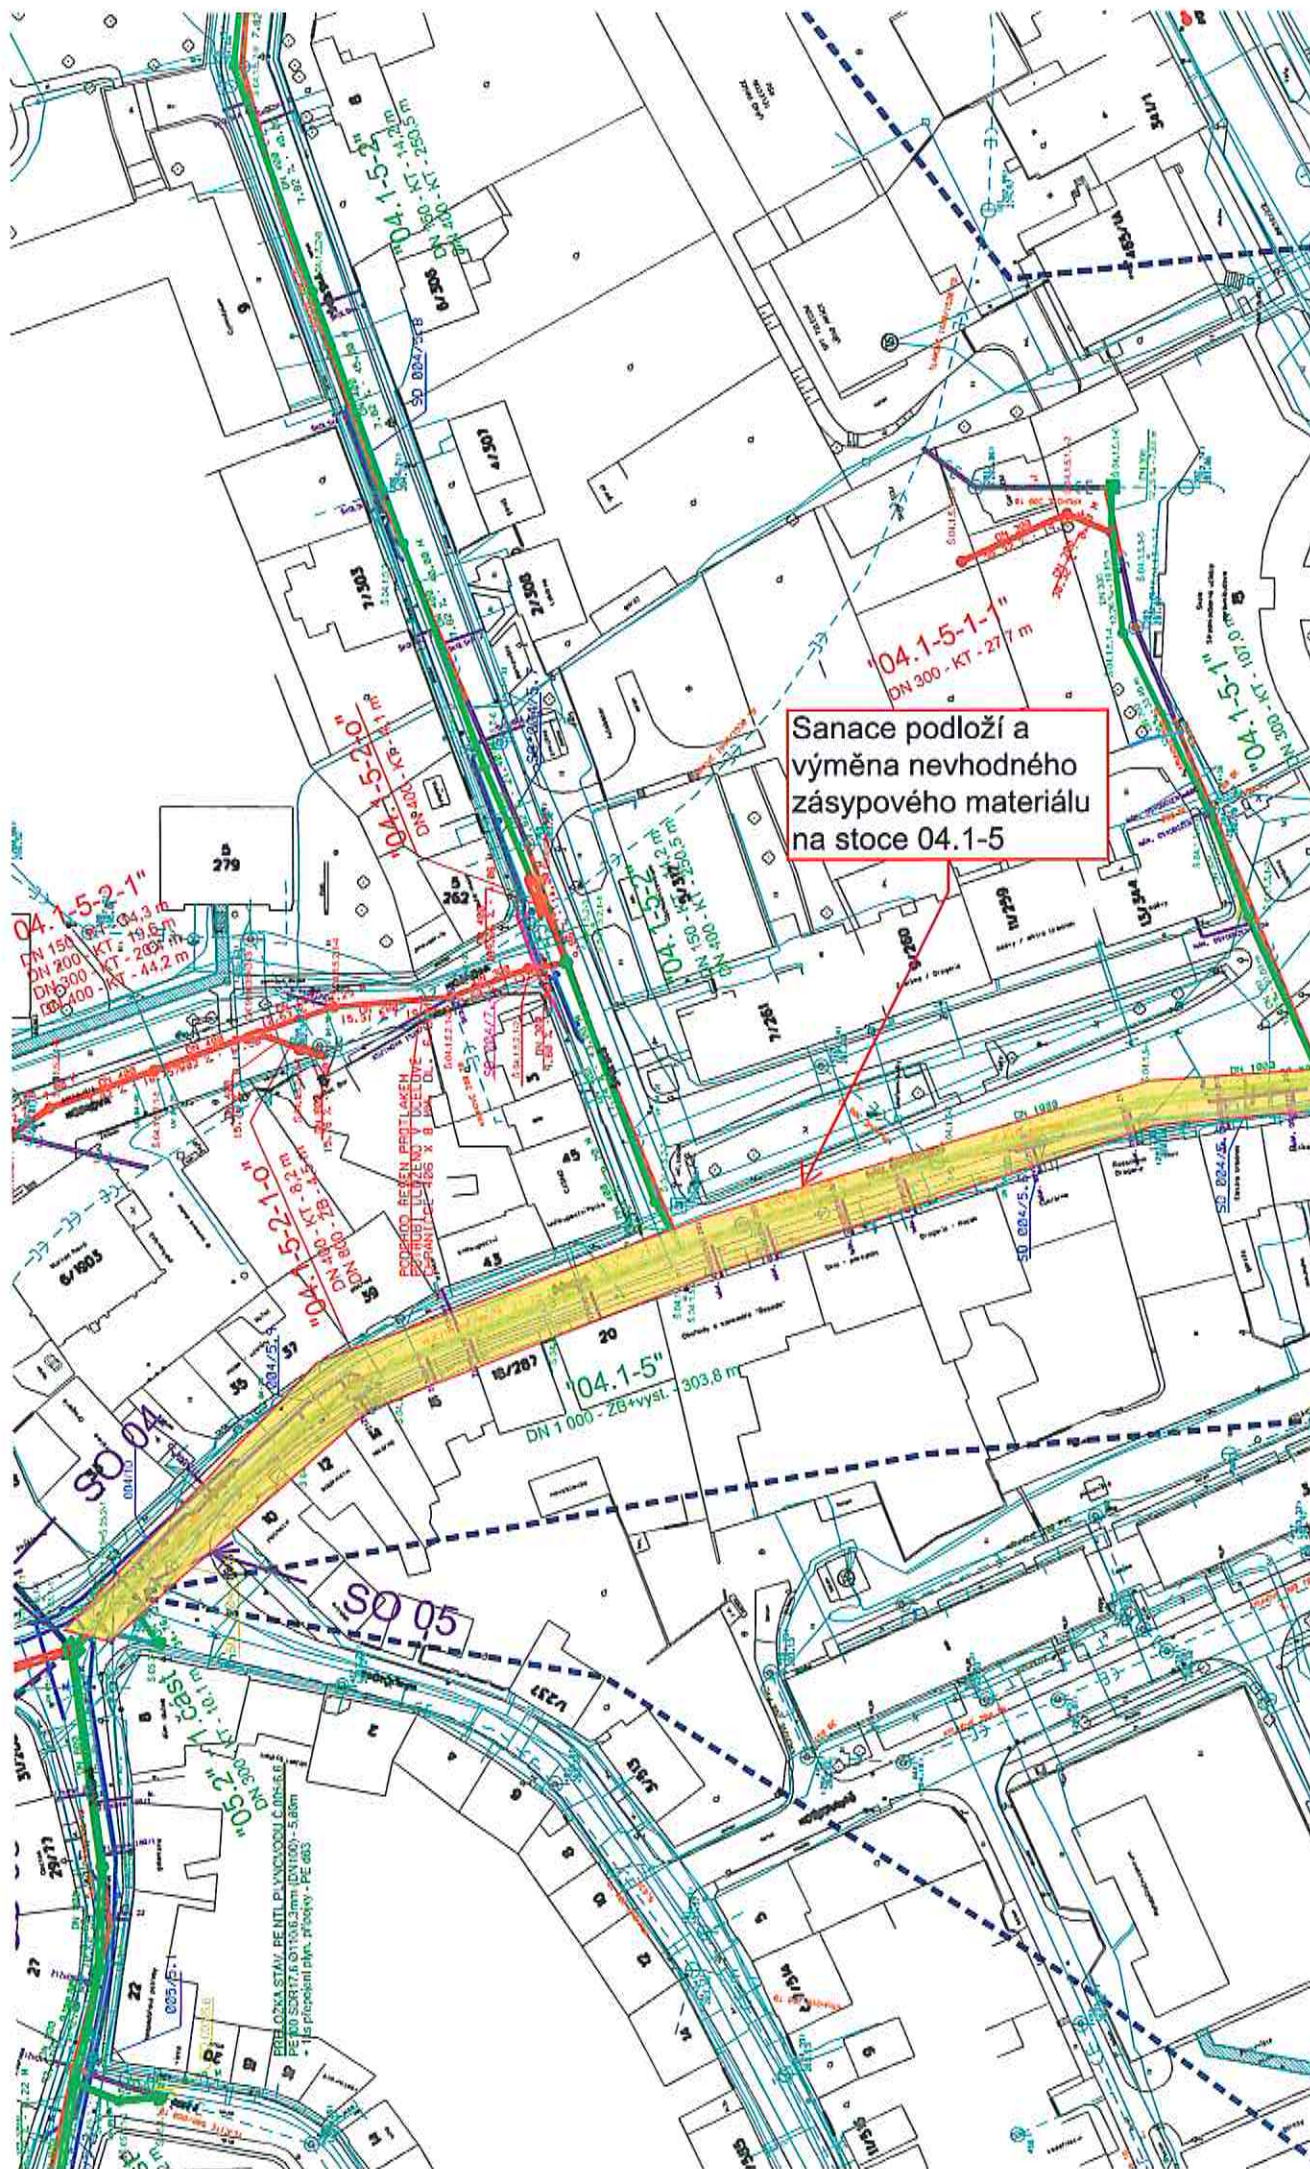
Sanace podloží a  
výměna nevhodného  
zásypového materiálu  
na stoce 04.1-5

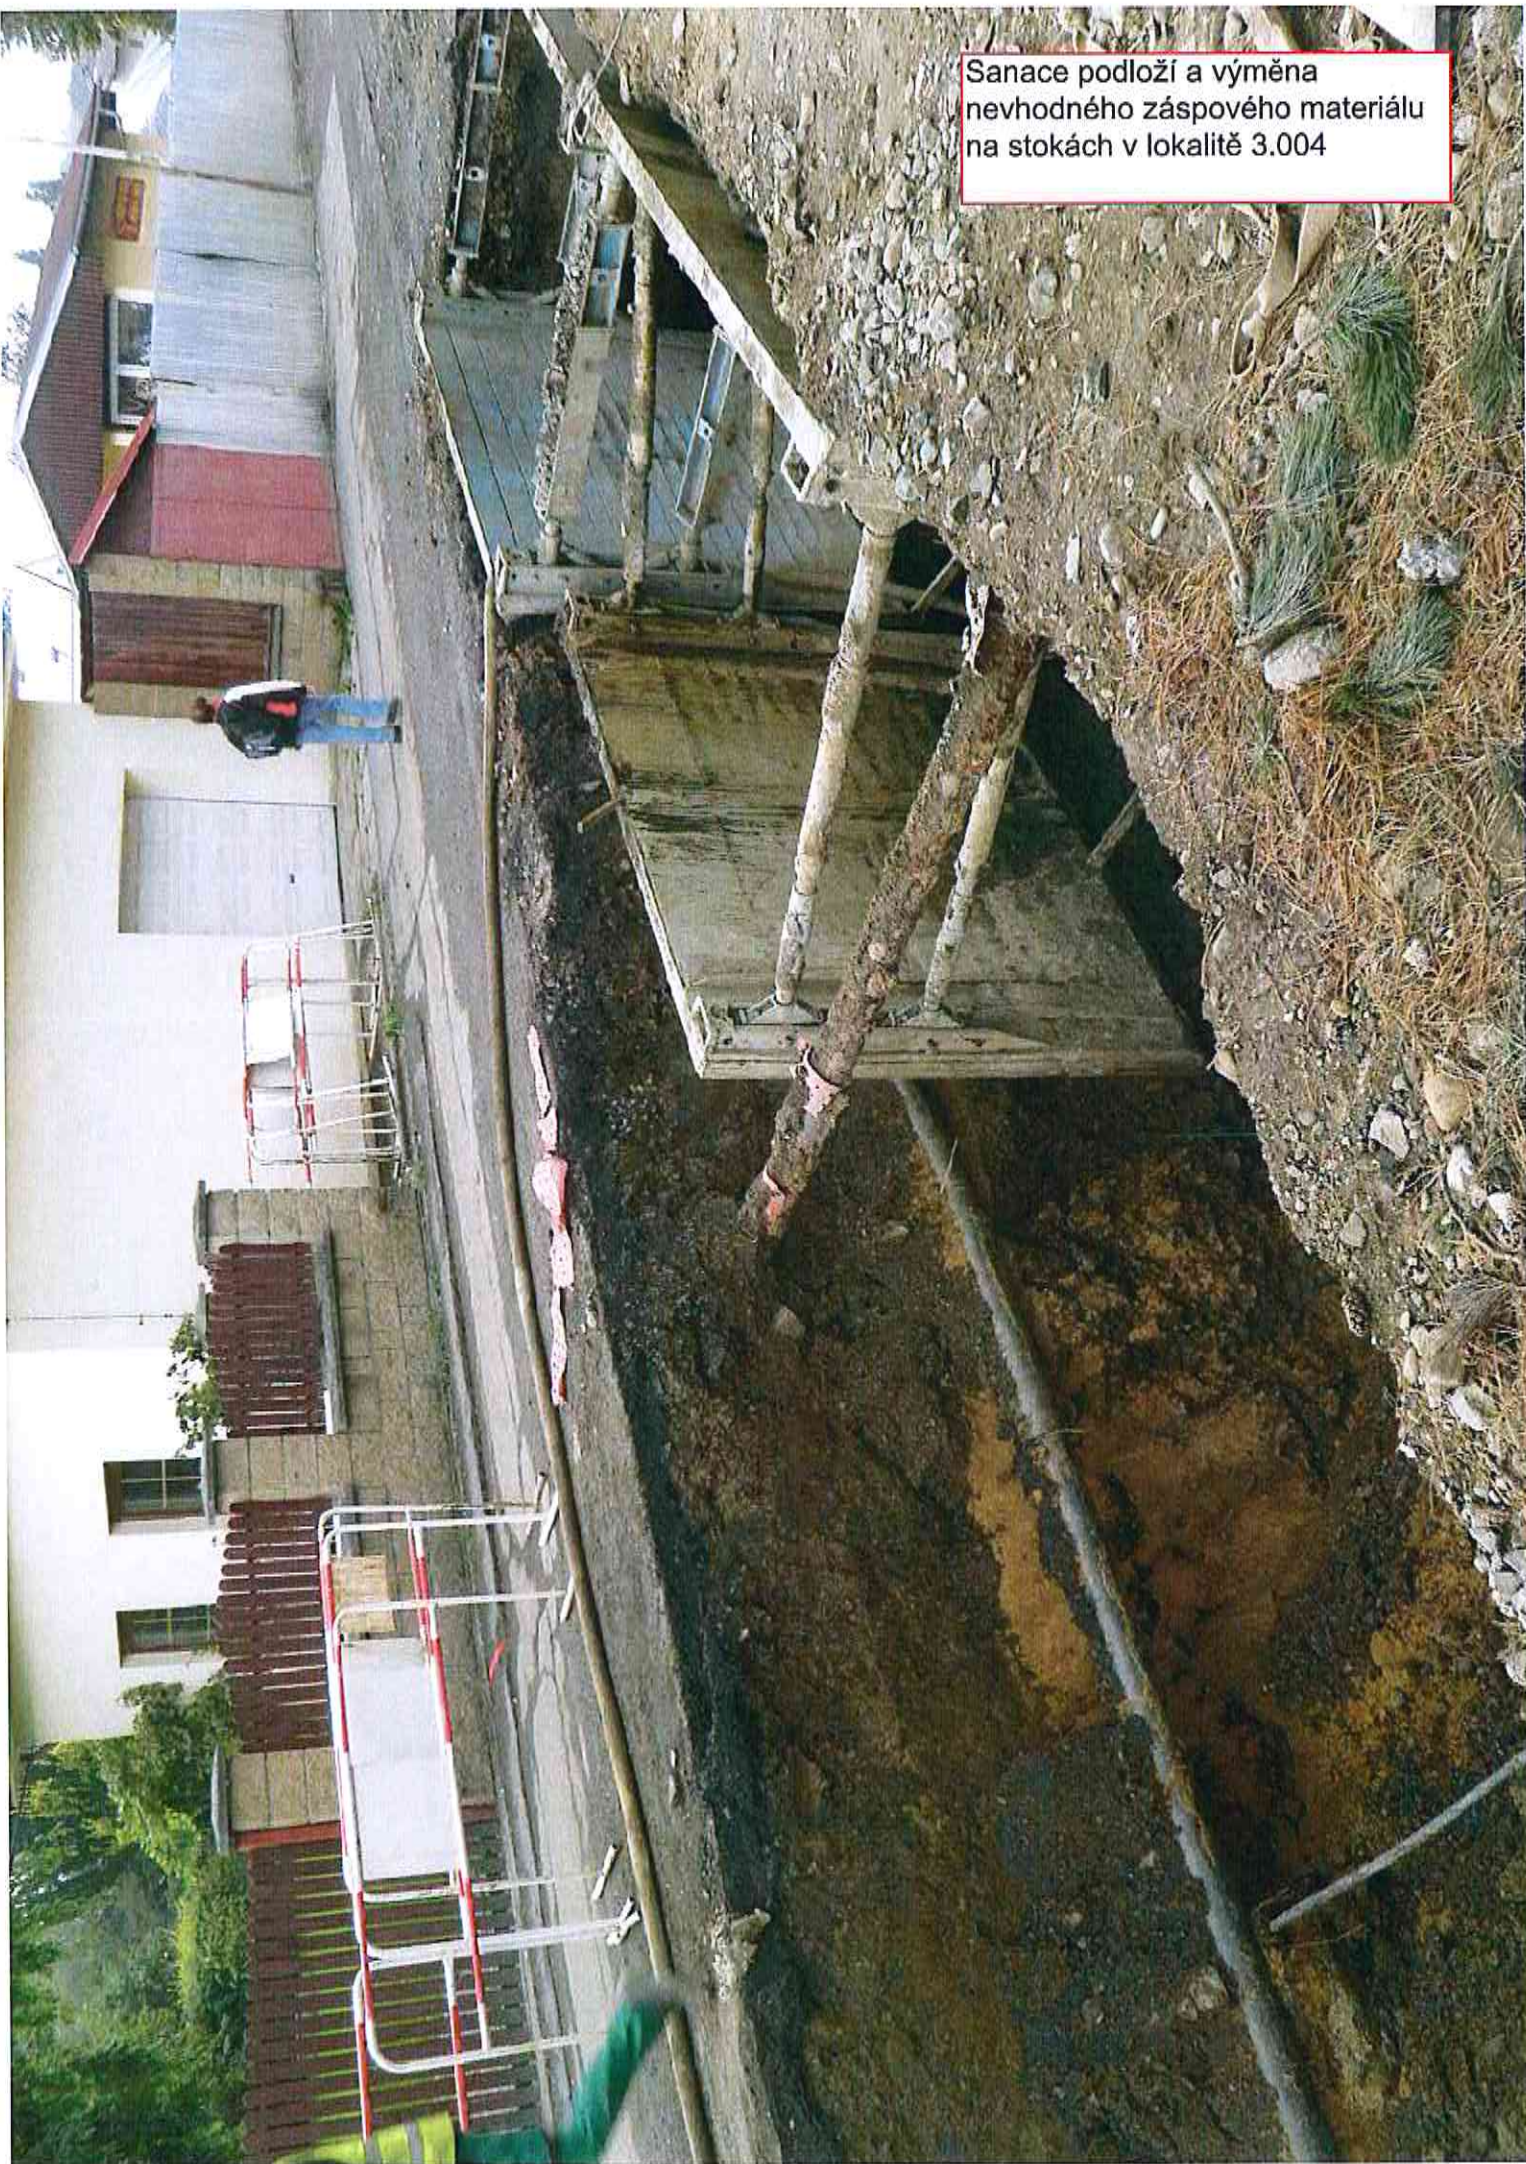
Sanace podloží a výměna  
nevhodného záspového materiálu  
na stokách v lokalitě 3.004

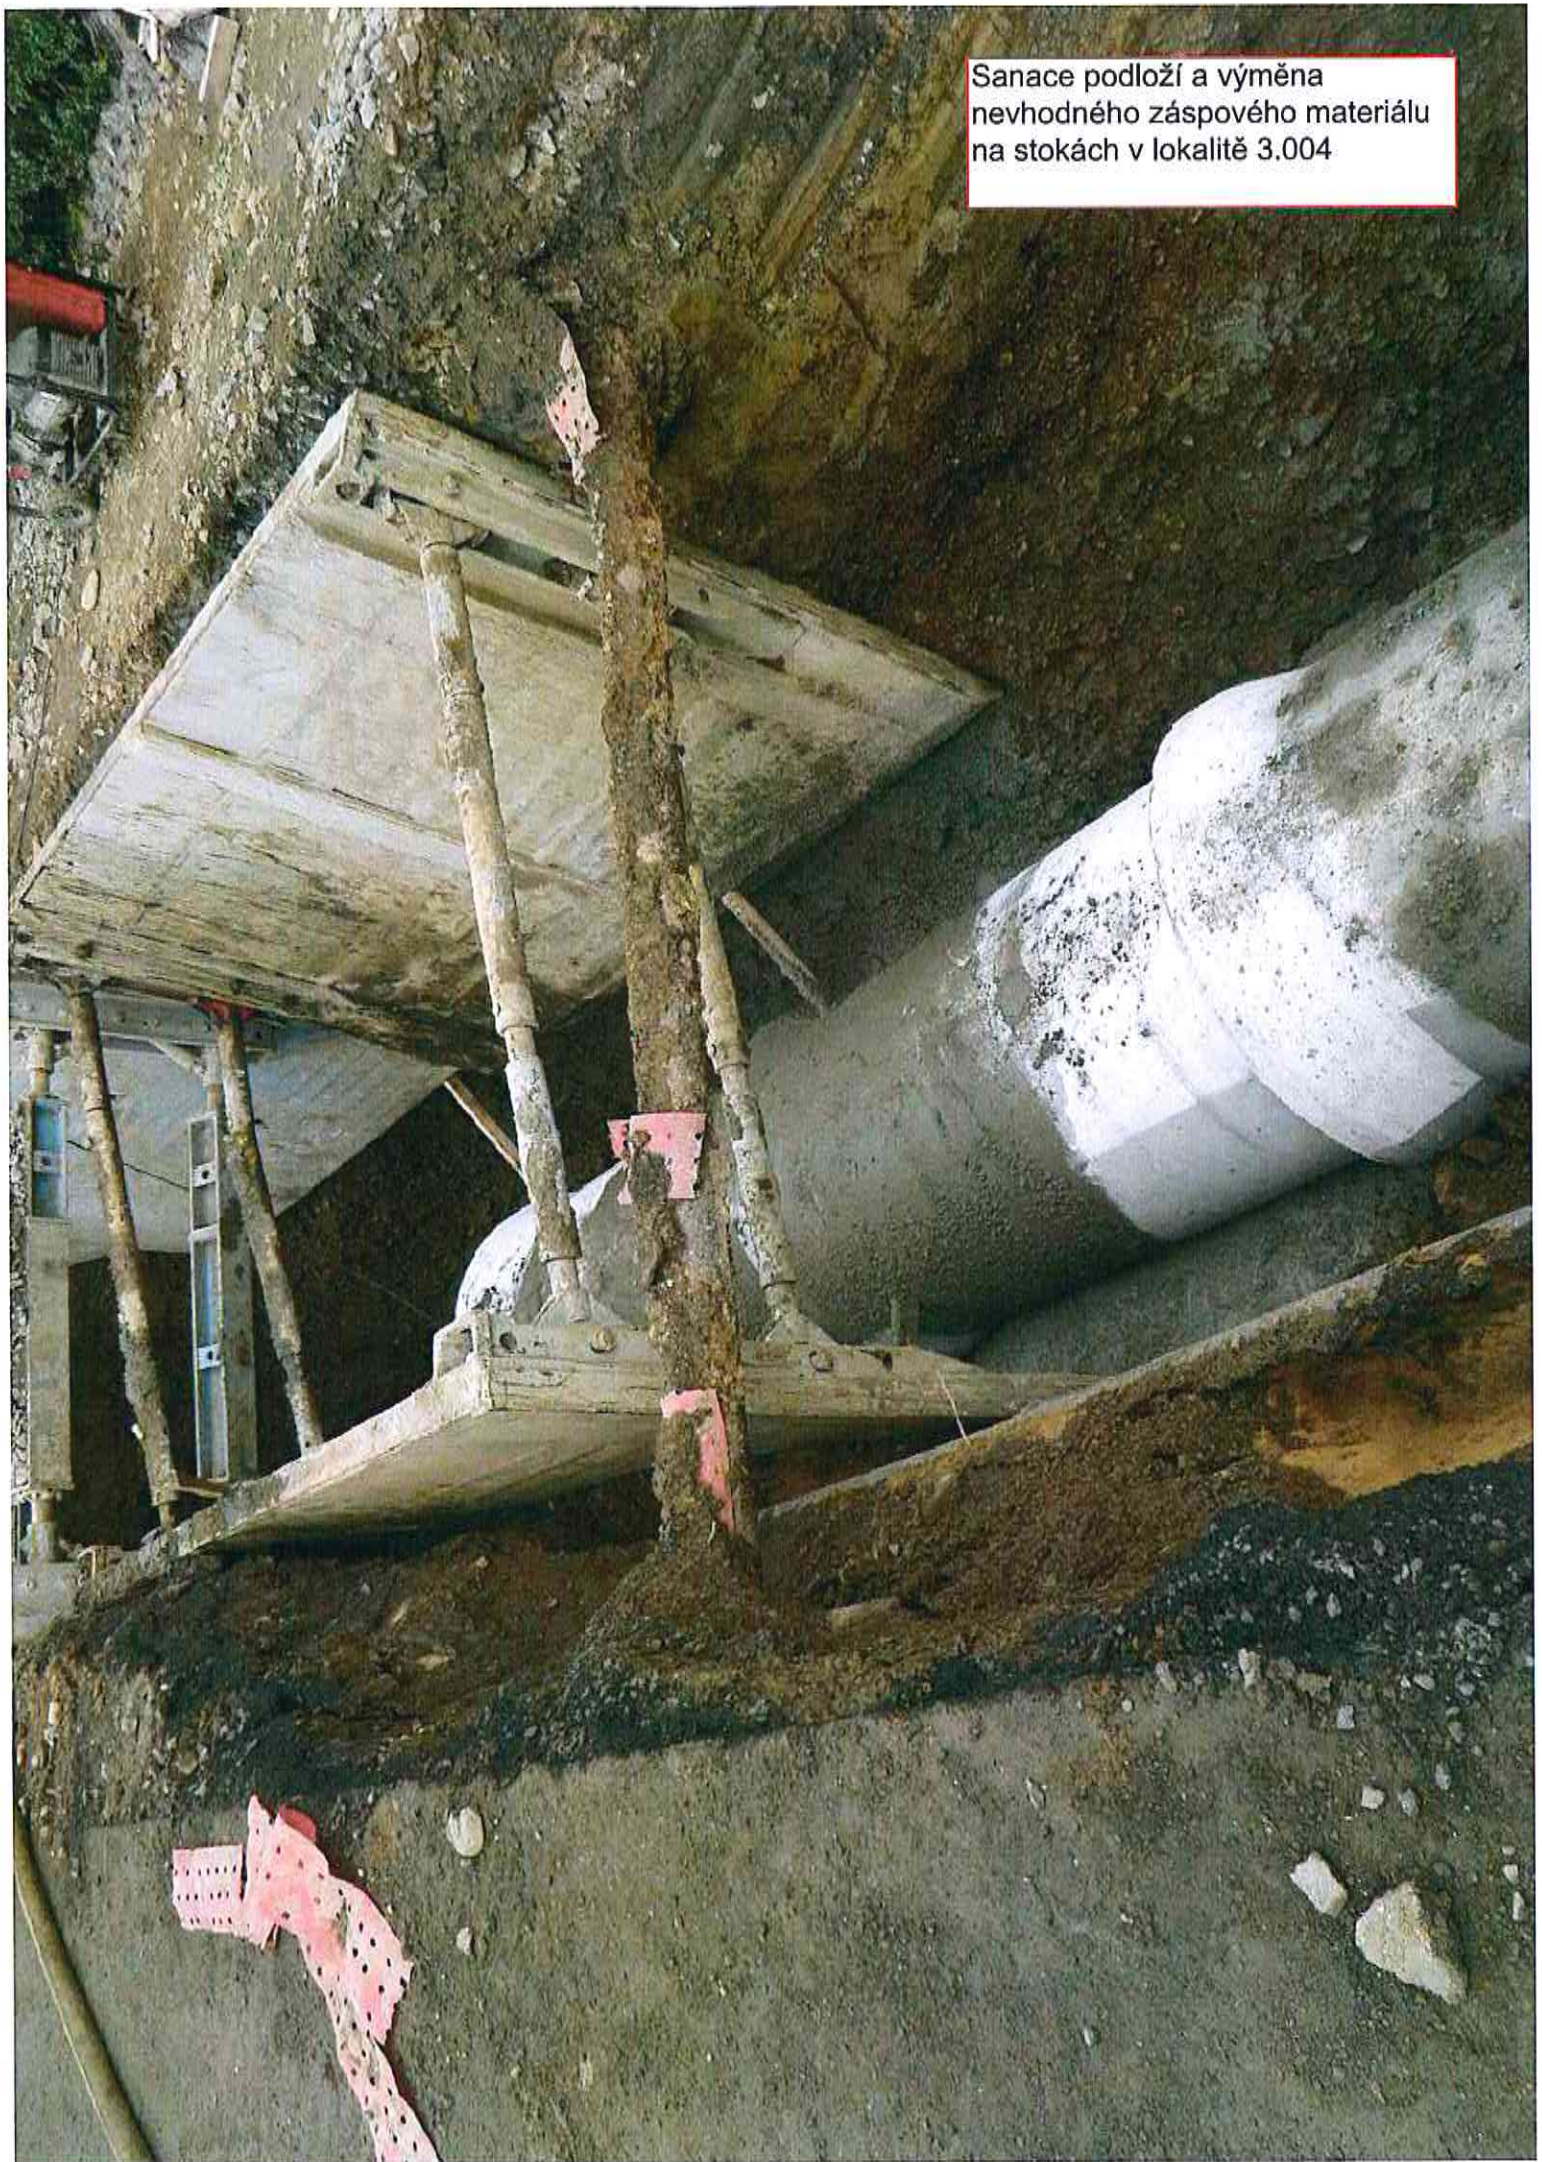
Sanace podloží a výměna  
nevhodného zásповého materiálu  
na stokách v lokalitě 3.004
