## Zlepšení kvality vod horního povodí řeky Moravy - II. fáze

| Ev.č. | ZL-184-S-Z-SO 3.008 | Datum schválení | 7. 12. 2015 |
| <u>Předmětem změnového listu je:</u><br>- Sanace podloží a výměna zásypového materiálu na stoce 08.1-16 | | | |

**Iniciační dopis - ID-184-S-Z-SO 3.008 - Sanace podloží a výměna zásypového materiálu**

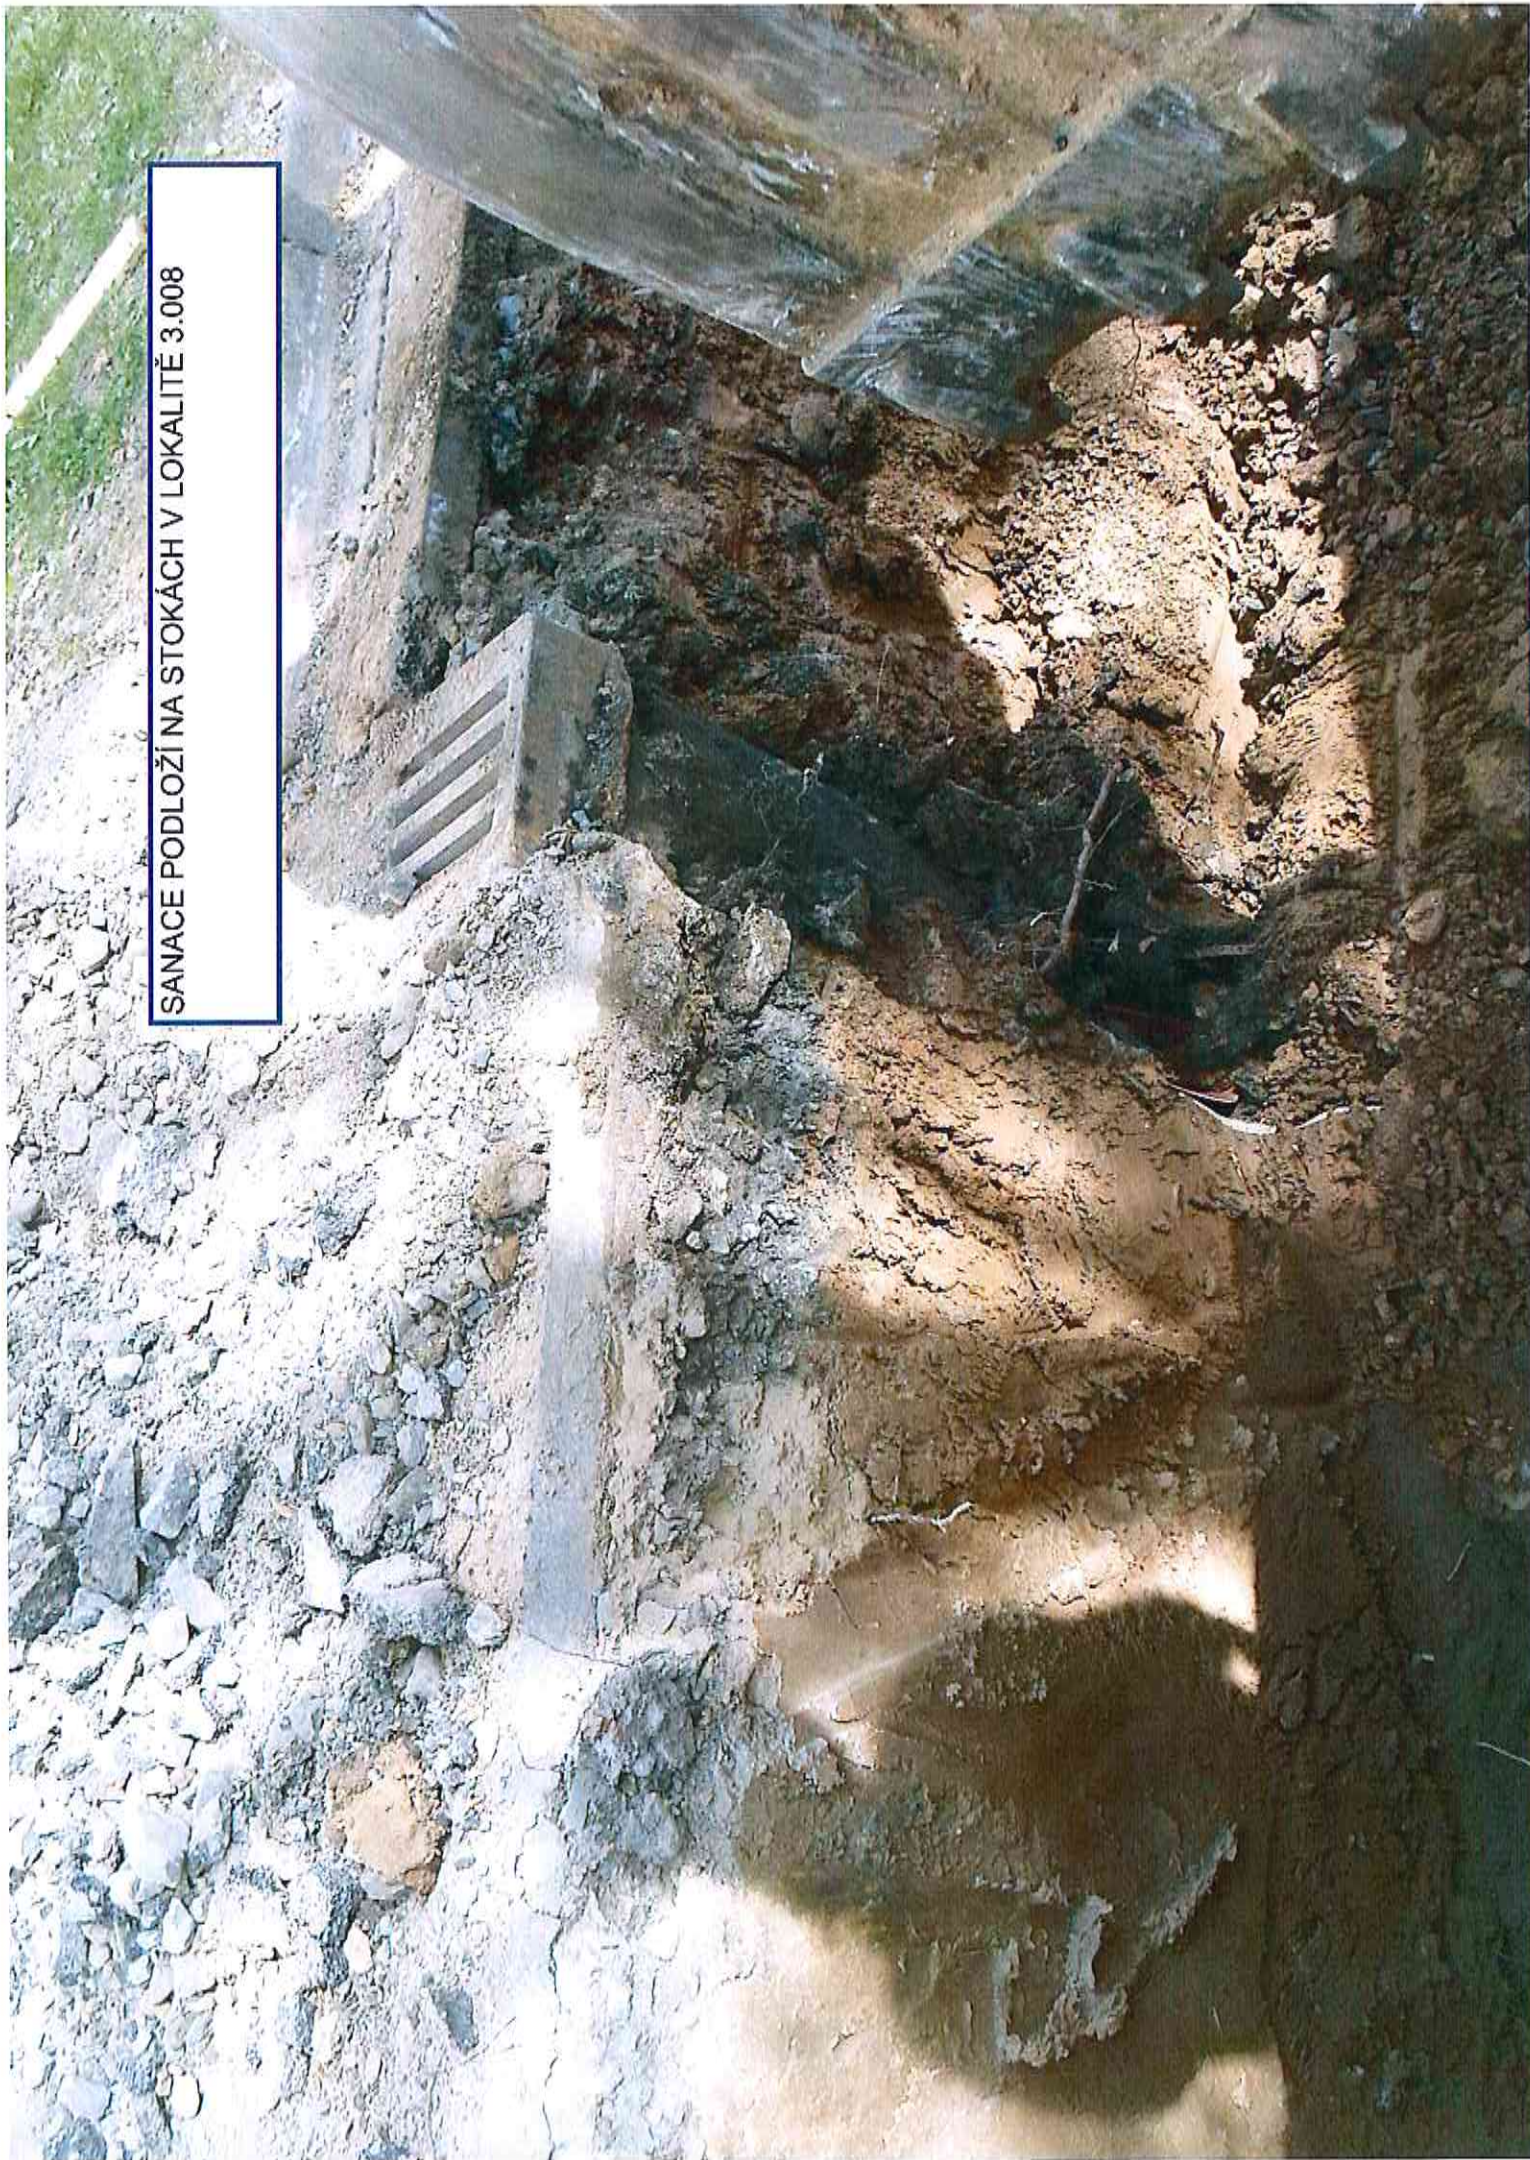
SANACE PODLOŽÍ NA STOKÁCH V LOKALITĚ 3.008

Při provádění výkopových prací na stoce 08.1-16 bylo zjištěno, že výkopek je zvodnělý, hlinito-písčité až písčité a je tedy nevhodný pro zpětné zásypy.

Při zemních pracech byly pod konstrukcí vozovky, resp. navážkami, většinou zastíženy deluviofluvialní prachovito-jílovité až jílovité hlíny, proměnlivě místy silně jemně písčité, s ojedinělými úlomky podložních hornin, měkké až tuhé a měkké konzistence. Zeminy jsou ve spodní části výkopu nasycené vodou až zvodnělé. Soudržné prachovito-jílovité a jílovito-písčité zeminy, středně až vysoce plastické, tř. F6 - F8, jsou citlivé na optimální vlhkost a v rýze jsou prakticky nezhuťnitelné. Pro uvedený účel jsou dle ČSN 73 6133 nevhodné, s dlouhou dobou konsolidace, s riziky dodatečných poklesů po zatížení.

V úrovni základové spáry stoky 08.1-16 byly dotčeny prachovito-jílovité hlíny, proměnlivě písčité, jílovito-písčité a prachovito-písčité hlíny, v průměru tř. F6. Na celé trase stoky byl dokumentován přítok podzemní vody do stavební rýhy, ve výši cca 1,0 l . s<sup>-1</sup> / 20bm rýhy. Zeminy byly zvodnělé, měkké konzistence, s rozbířdajícími polohami. ZS byla lokálně nehomogenní, hlíny jsou místy silně písčité, s polohami více propustných hlinitých písků. ZS byla působením vody znehodnocena, zeminy byly rozbředlé, stlačitelné. Geotechnické vlastnosti stlačitelných a rozbředlých zemin v ZS a jejich zvodnění neumožnily bez dalších úprav zabezpečení projektovaného spádu potrubí a vyloučení dodatečných deformací v podzákladi.

Provést sanaci dna do hloubky 0,4 m drceným kamenivem fr. 32-63 s drenážním potrubím a vyměnit nevhodný materiál pro zpětný zásyp nakupovaným vhodným materiálem dle TP 146.

Tento úsek bylo třeba stabilizovat dodatečnými šterkovými vrstvami celkové mocnosti 400mm (výměna podloží). Sanační vrstva mocnosti 400mm byla provedena z drceného šterku fr. 32 - 63. Efekt navržené stabilizace byl účinný při současném odvodnění stavební rýhy, při zabezpečení svahů stavební rýhy pažením a při nasazení a použití doporučené mechanizace (lžíce bagru s rovným břitem) a materiálů (sanační vrstvy, zásyp rýhy).
