| AKCE | | <b>STAVEBNÍ ÚPRAVY GARÁŽÍ OBÚ</b><br>U Města Chersonu 1429, Most | | <b>A T E L I E R</b><br> | |
| <b>TECHNICKÁ ZPRÁVA</b> | | | | | 01 |

### 1.1 STŘEŠNÍ PLÁŠŤ NAD GARÁŽEMI A DÍLNOU – STAVEBNÍ OBJEKT SO 02

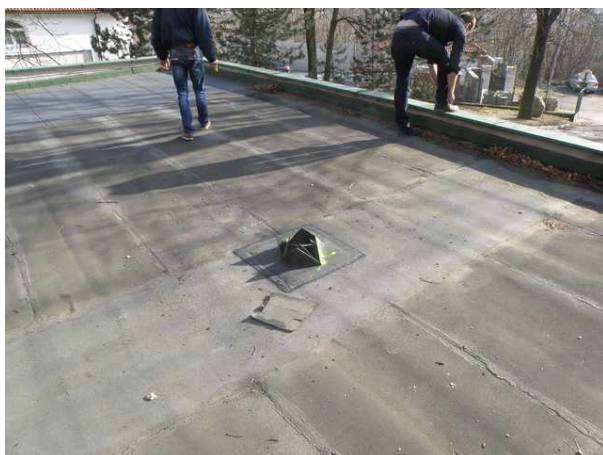
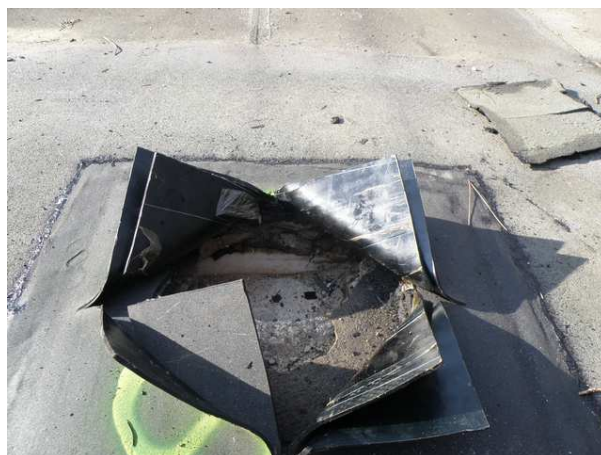
Pultová střecha o rozměrech 14,37x6,84m zastřešuje celý objekt garáží a dílny v jedné rovině. Jedná se o plochou jednoplášťovou střechu. Po obvodě je střešní plášť ze tří stran ukončen zděnou atikou, na níž je vytaženo hydroizolační souvrství chráněné krycí lištou. Ke zbylé straně je střecha je spádována jednotným sklonem cca 5%, kde je ukončena okapní lištou a podokapním žlabem. Atika je po celé své délce oplechovaná plechem opatřeným ochranným nátěrem.

Na cca  $\frac{1}{4}$  plochy je provedena nová vrstva hydroizolace – předpoklad jednoho živičného pásu. Vzhledem k tomu, že dochází k zatékání vody do střešního pláště, bude navrženo dodatečné zaizolování střechy.

Na stávající střešní skladbu bude provedena nová hydroizolační vrstva z měkčené mPVC fólie. Geotextílie bude po obvodě atiky vytažena až do výšky ponechaného oplechování atiky. U všech vnitřních a vnějších koutů budou osazeny koutové lišty „L“ profily r.š. 100 mm ze systémového poplastovaného plechu. Hydroizolační folie bude ukončena po obvodě těsně pod ponechaným oplechováním atiky (nataveno k mechanicky přikotvenému pásku z poplastovaného plechu). Ukončení hydroizolace bude překryto oplechováním z poplastovaného plechu, horní hrana bude izolována Pu tmelem. Hydroizolační folie bude na nejnižší straně střechy ukončena poplastovanou okapní lištou, která bude přichycena ke spodnímu průběžnému pomocnému plechu. Poplastované plechy budou kotveny do stávajícího únosného podkladu. Stávající žlabové háky budou demontovány a nahrazeny novými s ochranným nátěrem.

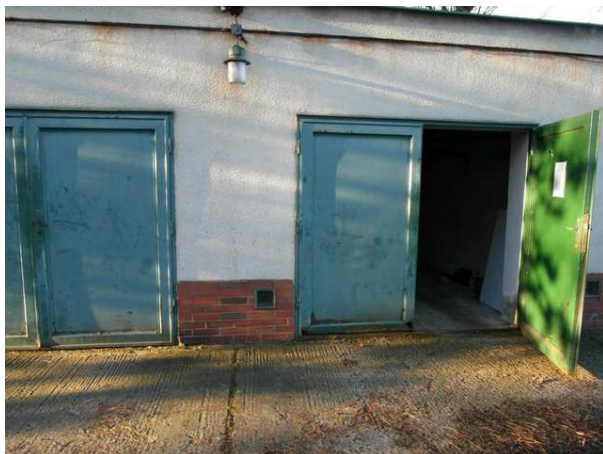
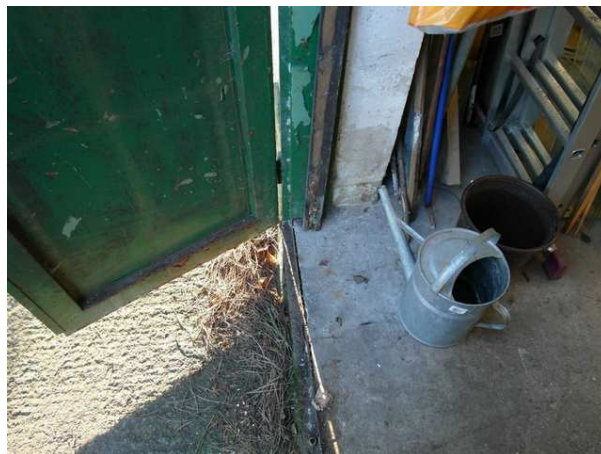
V objektu jsou osazena celkem čtyři garážová vrata. Jedná se o dvoukřídlá ocelová vrata osazena na zazděné L profily na vnějším líci zdiva. Stav výplňových konstrukcí je dožitý a bude navržena výměna. Stávající luxferové výplně zůstanou ponechány bez úprav.

Nová vrata byla navržena s ohledem tak, aby nedošlo k zmenšení světlé šířky a výšky. Vrata budou osazena do hliníkového rámu. Způsob odvětrání garáží je ponechán stávající – pouze dojde k výměně větracích mřížek 150x150mm za nové.
