| REVITALIZACE KOSTELA POVÝŠENÍ SV. KŘÍŽE V DOUBRAVNÍKU | | | | DATUM | 12/2016 |
| D.1.2.2.<br>KONSTRUKCE ZVONICE A KROV NAD VĚŽÍ – STAV POŠKOZENÍ PRVKŮ | | | | MĚŘITKO<br>1:100 | VÝKRES Č.<br><b>09</b> |

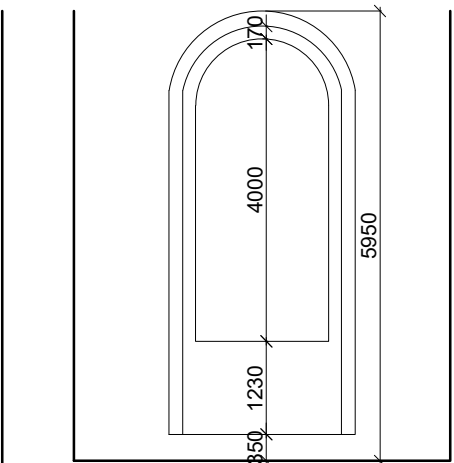
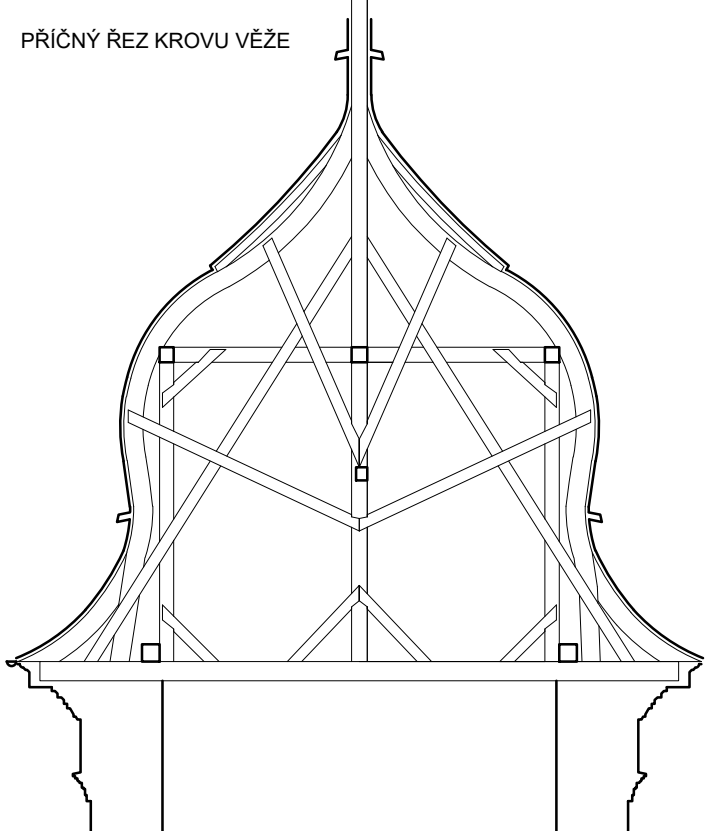
POŠKOZENÍ ZVONOVÉ STOLICE JE Z HLEDISKA BIOTICKÉHO NAPADENÍ MINIMÁLNÍ, JEDNÁ SE O DUB, BYLY SICÉ ZJIŠTĚNO NĚKOLIK NEAKTIVNÍCH VÝLETOVÝCH OTVORŮ ČERVOTOČE, ZÁSADNÍ JE OVŠEM VÝSKYT HOLUBÍHO TRUSU KTERÝ NAPOMÁHÁ ZVYŠOVAT VLHKOST DŘEVA. PŘÍTOMNÁ JE ROVNŽE ATMOSFERICKÁ KORÓZE DŘEVA.

OKNA A OKENICE VE ZVONICI JSOU POŠKOZENY ATMOSFERICKOU KORÓZÍ A PRAVDĚPODOBNĚ I NĚKTEROU Z HNILOB HNĚDÉHO TLENÍ, PŘÍMÉ ZNAKY OVŠEM NEBYLY POZOROVÁNY
