Posouzení vlivu stavebních úprav objektu Komunitního centra a prodejny potravin Grygov, z hlediska zájmů ochrany přírody

Posudek je zpracován odborně způsobilou osobou v souladu s „Metodikou posuzování staveb z hlediska výskytu obecně, a zvláště chráněných synantropních druhů živočichů“

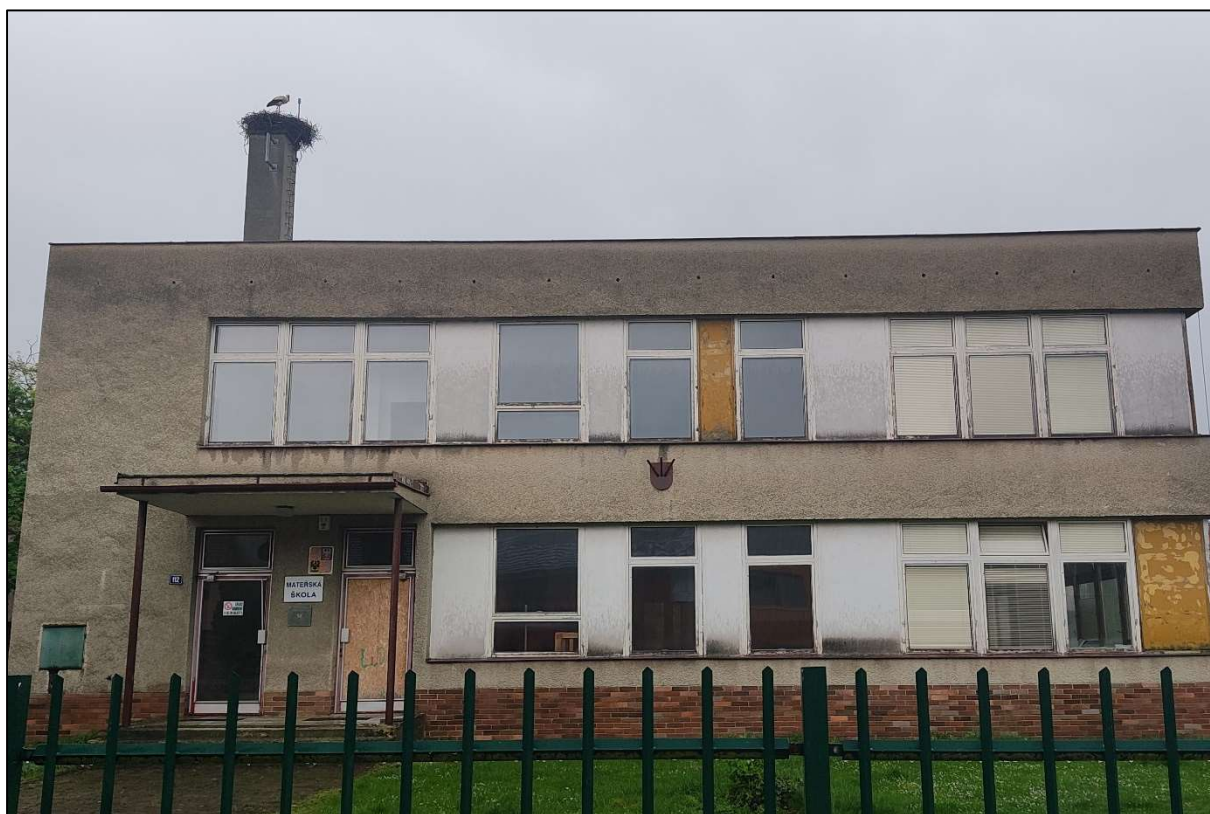
Pohled na čelní stěnu, 15. 4. 2024 (RK)

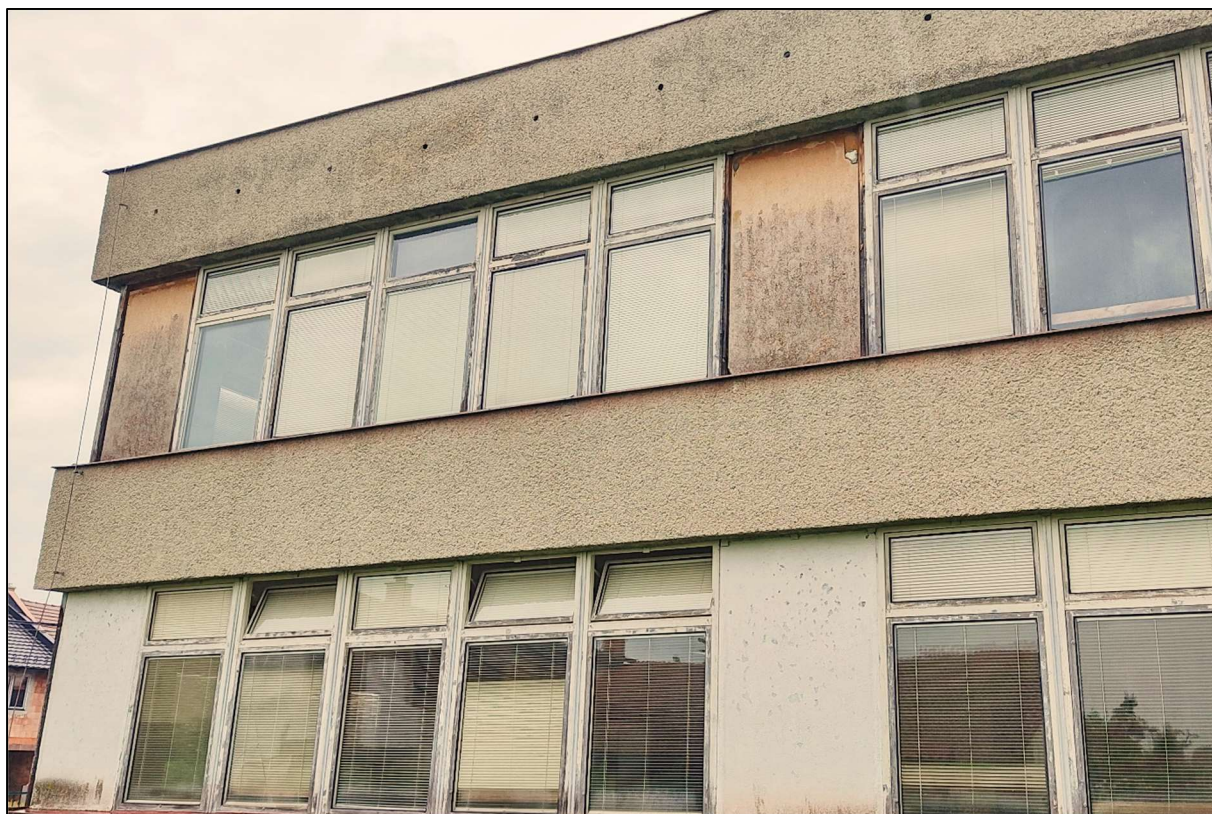
Specifickým konstrukčním prvkem jsou větrací otvory po obvodu atiky, jež jsou většinově přístupné (absence mřížek). Jejich atraktivita je ale snížena zmenšeným průměrem (do 50 mm), kterým je dosaženo vložením hladkých trubek do většiny stávajících otvorů. Funkčních či potenciálně funkčních otvorů je celkem od čelní stěny 15+12+15+12, v jižní části pak 10+14+10.

Podrobným ohledáním otvorů pak bylo potvrzeno, že zde nehnízdí **rorýs obecný** *Apus apus* – O. Otvory jsou příliš malé, méně vhodná je také výška části objektu a jeho zárůst dřevinami v části okolí. Otvory (některé z nich) ale využívají k hnízdění někteří drobní pěvci. Na jižní a západní straně byli registrováni při záletech do otvorů a krmení mláďat tři páry vrabce polního *Passer montanus* a jeden pár vrabce domácího *Passer domesticus*. Při objektu garáže pak 1 pár rehka domácího *Phoenicurus ochruros*.

Západní stěna s patrnými větracími otvory, 7. 5. 2024 (RK)

V praxi to znamená realizovat zásahy do obsazených otvorů mimo období hnízdění druhů, respektive vhodněji realizovat zásahy za účasti navrženého biologického dozoru, který aktuálně ověří stav hnízdění a dle toho přijme vhodná opatření.

Je tedy vhodné postup prací koordinovat tak, aby práce byly zahájeny před nebo lépe po době hnízdění (s rezervou mimo 15. 3. až 1. 9. kalendářního roku), případně byla hnízdiště (větrací otvory) mimo tuto dobu (před zahájením prací) zaslepena jednostrannou uzávěrou, aby zde ptáci nemohli zahnízdít, ale byl umožněn únik z úkrytu v případě náhodného využití živočichy. V opačném případě platí pro období realizace doporučení účasti odborného biologického dozoru, který aktuálně ověří dobu a místo hnízdění druhů a dle toho stanoví časové a prostorové omezení prací tak, aby druhy mohly vyhnízdít. Toto řešení potenciálně umožňuje práce v části budovy bez omezení, případně zkrácení limitní doby zásahu. Rekonstrukce budovy v rámci vnitřních prostor může probíhat bez omezení a bez vlivu na ptáky.

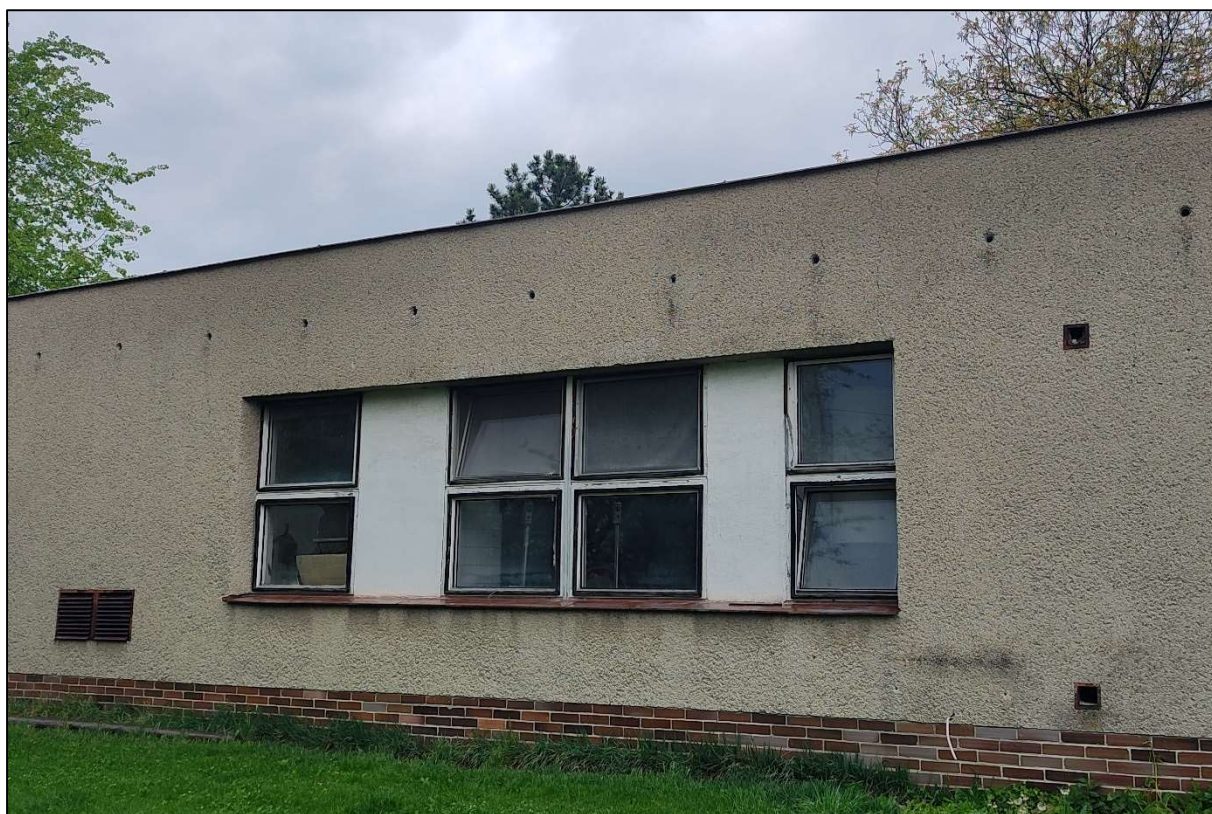
Jižní strana nižší části budovy, 15. 4. 2024 (RK)
