## Technická specifikace

**Název akce:** Opěrná zeď Hlavní, SEBA – projektová dokumentace

**Místo realizace akce:** I/14 Smržovka - Hlavní ulice, staničení GPS 50.7351469N,15.2912444E

## Běžná periodická prohlídka opěrné zdi

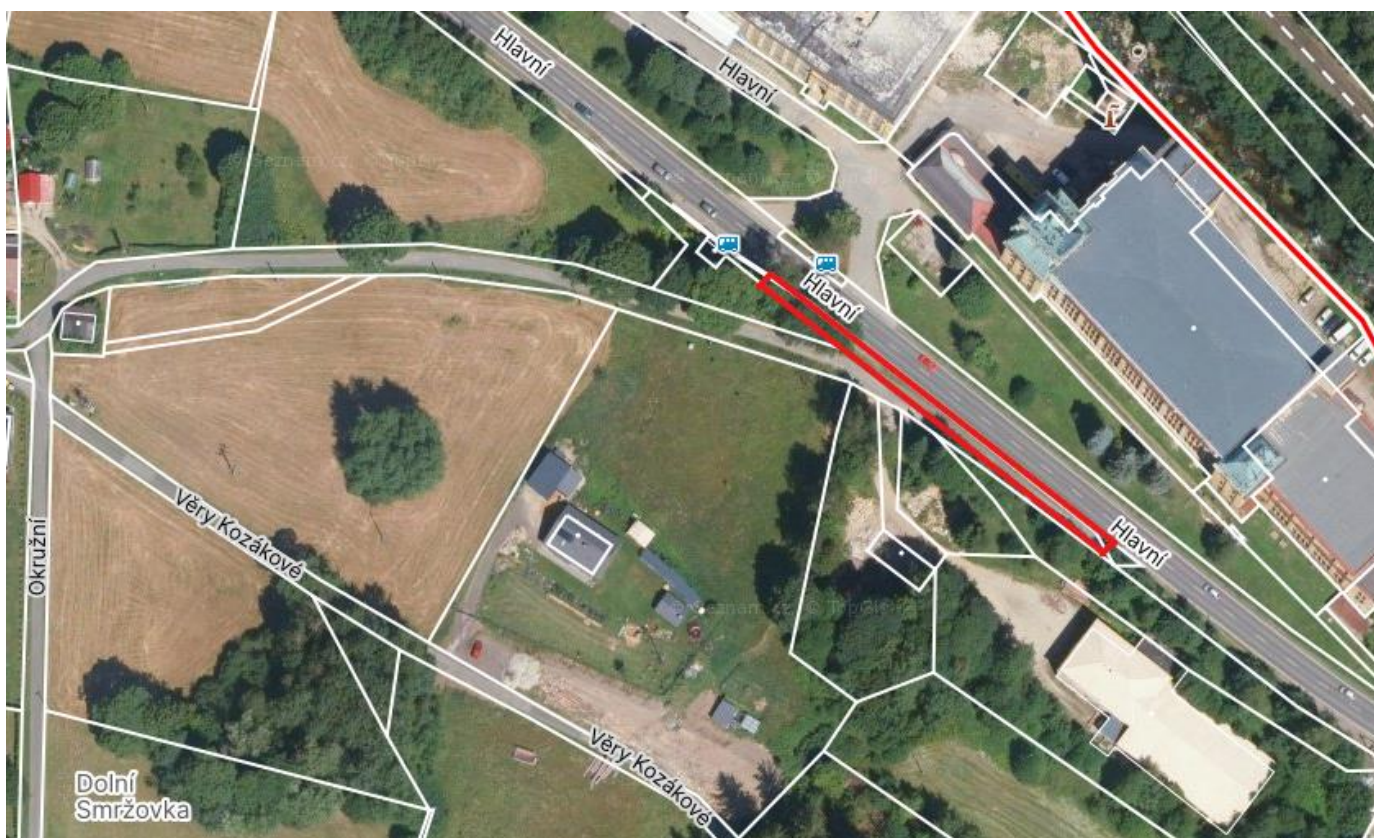
Opěrná zeď je vystavěna ze žulových hraněných kvádrů s poloviční převazbou, u zdi je plošně vypadané spárování, je zdegradovaná vrcholová koruna zdi a místy je zeď vyboulena. Jednotlivé kamenné bloky jsou místy vypadlé, nebo tlakem zárubového zásypu vytlačené a uvolněné ze svého lože.

Špatný až havarijní technický stav, hrozí zborcení nosné opěrné zdi do přilehlé hlavní komunikace. Zárubní zdívo je tvořeno betonem proloženým lomovým kamenem, toto zdívo je již nesoudržné, mrazem a tlakem zárubní zeminy rozpraskané - neplní dobře svoji funkci.
