36/13 ZO ČSOP Chiroptero

Naše značka: NE/2025/003  
Vyřizuje/telefon: Horáček 603 780 392

Liberec dne: 30.1.2025

### Věc: Stanovisko k plánovanému objektu pro dětskou skupinu Třebenice

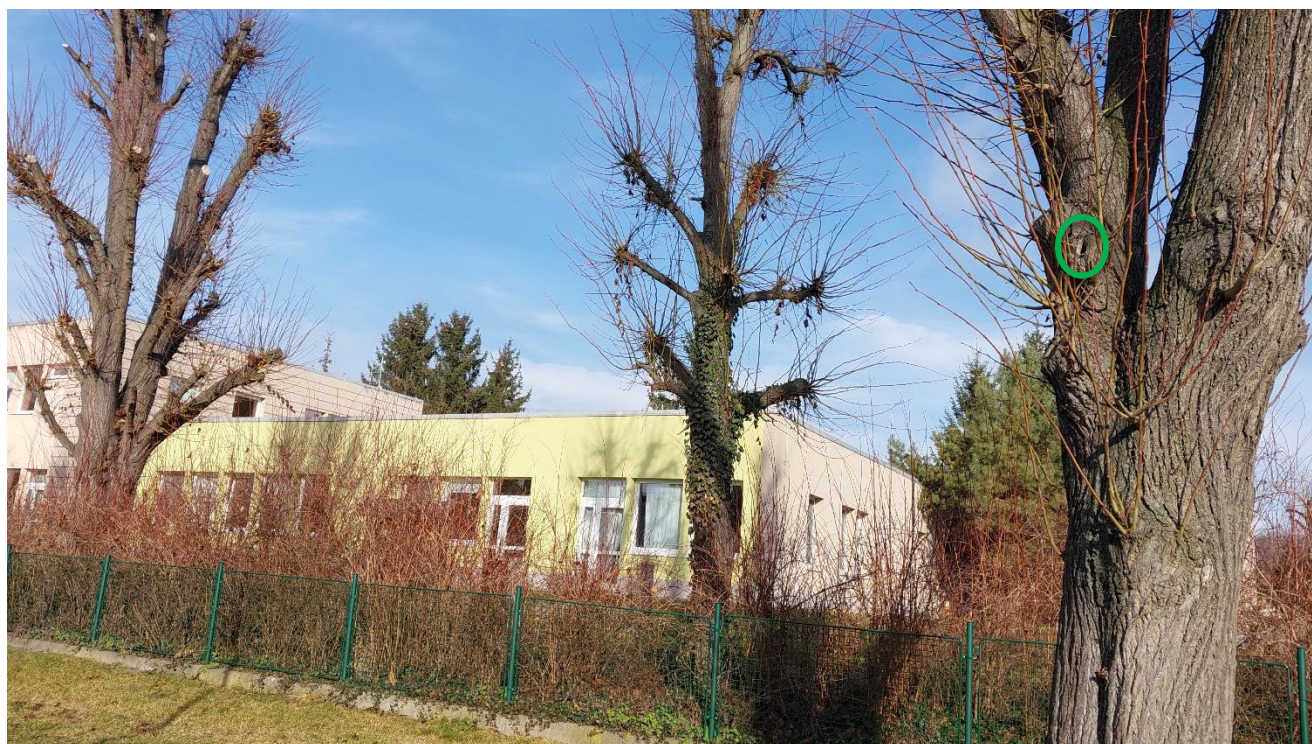
Posudek hodnotí vliv na ptáky a netopýry pro dosud neexistující objekt jenž má tvořit první patro nad stávajícím přízemním objektem (obr. č. 1 a 3).

Při obhlídce pozemku určeného k výstavbě byla nalezena pečlivě udržovaná travnatá plocha pravidelným sekáním s několika konifery ve věku kolem 20 až 30 let. V blízkosti předmětné lokality je i lipová alej velmi výrazně ořezaná. Této byla věnována výrazná pozornost. V celé aleji byla zjištěna ale pouze jediná dutina (obr. č. 1 – zelený kruh), která má dostatečnou velikost a charakter umožňující případné hnízdění dutinných ptáků. Ostatní stromy jsou mladé, a mohou být hnízda ptáků pouze ve větvích. Při následné prohlídce stávající budovy, na níž má přijít plánovaná přístavba, byl zjištěn jediný potencionální ukryt, a to v SZ rohu nad zadním vchodem na severním plášti budovy (obr. č. 2 – červený kruh). Je zde dostatečný otvor pro pronikání netopýrů pod oplechování atiky. Nese i slabé zašpinění, což svědčí o jeho využívání. Tento ukryt bude nejspíš sloužit jako zimoviště pro jednotlivé jedince. Nejedná se o nikterak zásadní ukryt z hlediska udržení populace zvláště chráněného druhu. Okolní prostředí je zastavěné bez výrazných zelených ploch s výjimkou již zmíněné lipové aleje vedoucí ze všech stran kolem objektu MŠ. V nálezové databázi ochrany přírody je jediný přesně situovaný nález Bc. Borka Frňka z roku 2012 kdy na bytovém objektu Lipová 466 východně od MŠ vzdáleném asi 100 m uvádí nález netopýra hvězdavého (*Pipistrellus pipistrellus*) a rorýse obecného (*Apus apus*). Bohužel chybí konkrétnější situace nálezu, a nevíme, zda jde o nález jednotlivých jedinců, nebo většího počtu. Nálezy ptáku v NDOPu jsou zejména běžné synantropní druhy, bez přesné lokalizace nálezu. Vzhledem k charakteru území a plánovaným pracím je velmi málo pravděpodobné, že by došlo k narušení přirozeného vývoje netopýrů či ptáků, s jedinou výjimkou a tou je ukryt na SZ rohu u zadního vchodu do budovy.

Budovu bude tvořit nadstavbu prvního patra na stávajícím komplexu MŠ (obr. č. 3). Problematické je zejména plocha skleněných vyplní, kde sice jednotlivá okna nepřesahují 2 m<sup>2</sup>, ale několik oken je v těsné blízkosti a vytvářejí relativně velké prosklené plochy. Jediné, co je rozčleňuje, jsou zděné sloupky mezi okny. Méně problematická je zeleň v areálu školky, ale také lipová alej v blízkosti. Přesto doporučuji tuto zeleň, pokud možno zachovat, kdy se dá riziko střetu ptáku s transparentními plochami minimalizovat vhodnými opatřeními.

*Obr. č. 1 – Pohled na budovu, na níž se má přistavět jako druhé patro prostor pro dětskou skupinu. Zelený kruh označuje jedinou funkční dutinu, která může být vhodná pro hnízdění ptáků.*

*Obr. č. 3 – výsledný vzhled objektu, kde je vidět i charakter a plochy oken.*

Plánovaná budova bude mít dvě nadzemní podlaží a nedoporučuji proto na ní umisťovat potencionální ukryty pro ptáky a netopýry. Plocha skleněných vyplní je relativně velká, zejména u řad oken v těsné blízkosti u sebe. Jako nejvhodnější opatření, doporučuji tyto plochy opatřit matným pískováním v pruhovém vertikálním rastru, ale dají se použít i vhodné polepy. Jelikož z důvodu ochrany autorských práv nemohu zasahovat do projektu, je potřeba aby se s tímto vypořádal projektant. Ten by měl zvolit vhodný charakter a jakou plochu takto upravit dle standartu „Opatření v rámci prevence kolizí ptáku s transparentními a reflexními materiály“.
