ODBOR ŽIVOTNÍHO PROSTŘEDÍ

VÁŠ DOPIS ZN.: 57/24  
ZE DNE: 10. 9. 2024  
NAŠE ZNAČKA: MMHK/555179/2024 ŽP2/Jah  
SZ MMHK/544872/2024

**ROZHODNUTÍ**

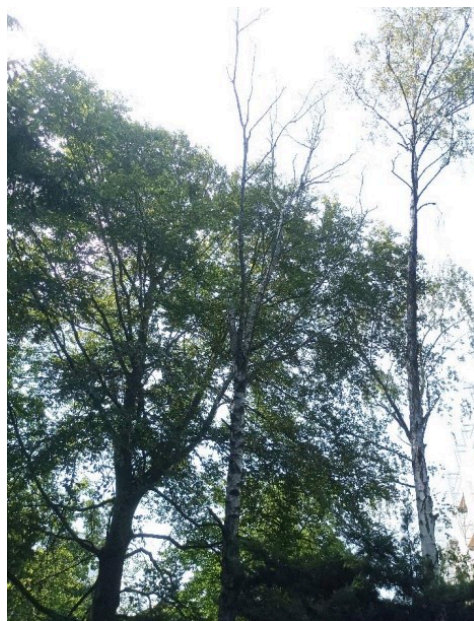
### Dřevina č. 521, plocha 224 (*Betula pendula*)

Z hlediska zdravotního stavu se jedná o uhynulou dřevinu. Stabilita stromu je silně narušená, kosterní větve jsou polámané, došlo ke 100% defoliaci. Životní funkce dřeviny jsou na stupni č. 5 (dle Hodnocení stavu stromů Arboristických standardů AOPK) – jedná se o suchý strom. Dřevina je neperspektivní.

Dřevina je součástí vegetační skupiny na sídlišti, je uschlá, došlo ke ztrátě přirozeného habitu, estetickou funkci neplní.

Hlavními důvody k povolení odstranění dřeviny je její úhyn. Bříza se nachází na sídlišti těsně u chodníku a v blízkosti dětského hřiště. Suchý jedinec je hrozbou pro děti i ostatní osoby pohybující se v jeho bezprostřední blízkosti, provozně je nevyhovující.

Ke kompenzaci ekologické újmy byla stanovena adekvátní náhradní výsadba 1 ks *Tilia platyphyllos* 'Rubra'.

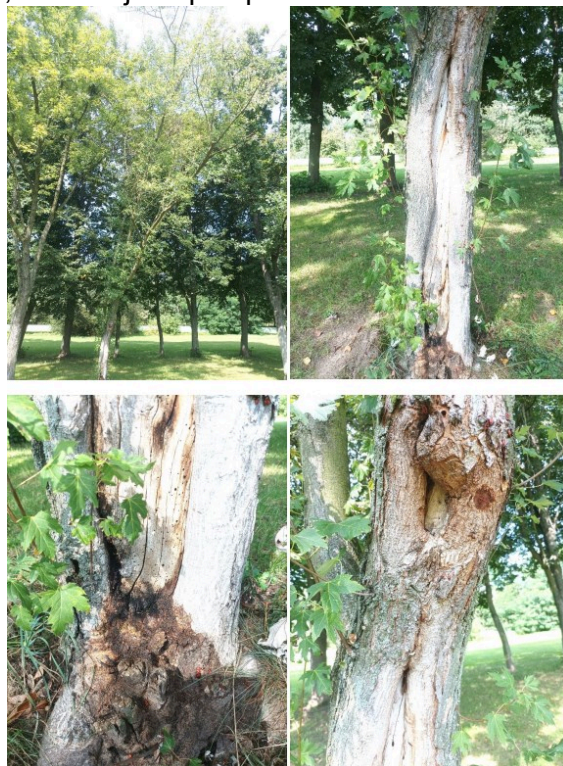
### Dřevina č. 197, plocha 226 (*Acer saccharinum*)

Ze zdravotního hlediska je stav dřeviny silně narušený. Kmen je prasklý, báze kmene je napadená hnilobou, je viditelný infekční výtok a stabilita je tak silně narušena. V místě větvení se utváří rakovinový útvar. Koruna je nekompaktní, asymetrická, jednostranně vykloněná a proschlá, došlo zhruba k 50% defoliaci. Vyskytují se zde proschlé a polámané kosterní větve. Vitalita dřeviny je výrazně snížena, dřevina je neperspektivní.

Dřevina je součástí vegetační skupiny na sídlišti. Vzhledem ke ztrátě svého přirozeného habitu již estetickou funkci neplní.

Hlavními důvody k povolení odstranění dřeviny je její silně narušený zdravotní stav a poškozená stabilita v důsledku biomechanických změn pevnosti dřeva. Javor se nachází na sídlišti ve volné travnaté ploše, na níž se nachází dětské hřiště. Dřevina je hrozbou pro děti i ostatní osoby pohybující se v její bezprostřední blízkosti, provozně je nevyhovující.

Ke kompenzaci ekologické újmy byla stanovena adekvátní náhradní výsadba 1 ks *Acer platanoides*.

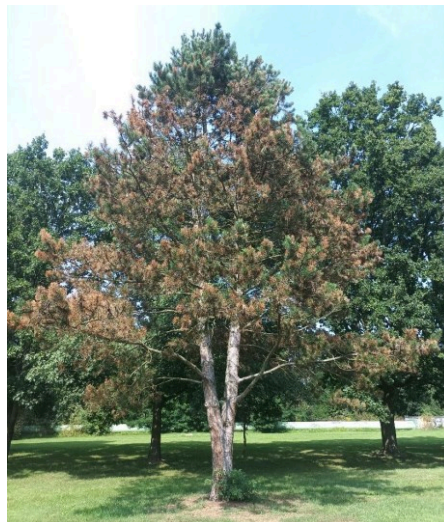
### Dřevina č. 606, plocha 224 (*Pinus nigra*)

Ze zdravotního hlediska je stav dřeviny výrazně zhoršený. Kmen je mechanicky poškozený s četným výskytem dutin po větvích, u dřeviny se projevuje tlakové větvení, báze kmene obrůstá. Koruna je z 50 % proschlá, vitální jsou pouze koncové letorosty a terminální část koruny, dřevina je neperspektivní.

Dřevina je součástí vegetační skupiny na sídlišti. Vzhledem k jejímu postupnému usychání přestává estetickou funkci plnit.

Hlavními důvody k povolení odstranění dřeviny je její výrazně zhoršený zdravotní stav a poškozená stabilita v důsledku tlakového větvení a prosychání. Borovice se nachází na sídlišti ve volné travnaté ploše, na níž se nachází dětské hřiště. Dřevina je hrozbou pro děti i ostatní osoby pohybující se v její bezprostřední blízkosti, provozně je nevyhovující.

Ke kompenzaci ekologické újmy byla stanovena adekvátní náhradní výsadba 1 ks *Acer platanoides*.

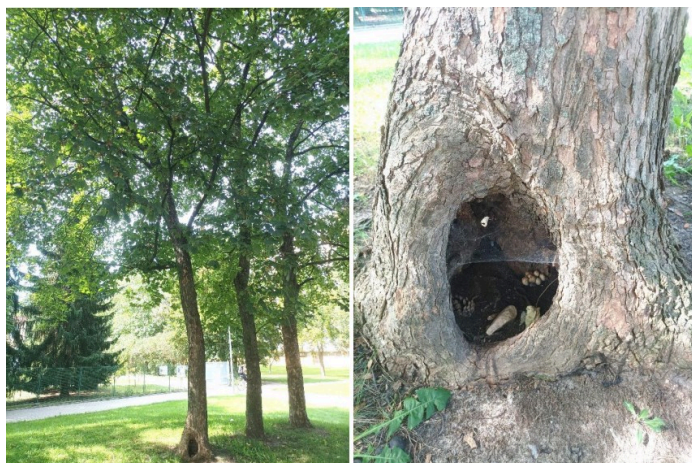
### Dřevina č. 156, plocha 222 (*Acer pseudoplatanus*)

Ze zdravotního hlediska je stav dřeviny silně narušený. Stabilita stromu je silně narušená v důsledku výskytu velké dutiny v bazální části kmene, která vykazuje znaky tvořící se infekce. Následkem konkurenčního tlaku a zastínění je koruna mírně vychýlená mimo svou osu směrem nad chodník. Kosterní větve začínají prosychat, jsou lehce polámané a vyskytují se na nich dutiny. Vitalita stromu je výrazně snižena, dřevina je neperspektivní.

Dřevina je součástí vegetační skupiny na sídlišti. Vzhledem k velké dutině na bázi kmene a mírnému vychýlení mimo svou osu přestává estetickou funkci plnit.

Hlavními důvody k povolení odstranění dřeviny je její silně narušený zdravotní stav a poškozená stabilita v důsledku vytvoření velké dutiny na bázi kmene. Dochází tak k biomechanickým změnám pevnosti dřeva. Dřevina je mírně vychýlena mimo svou osu nad chodník u vchodu do denního stacionáře, stává se tak hrozbou pro osoby pohybující se v její bezprostřední blízkosti, provozně je nevyhovující.

Ke kompenzaci ekologické újmy byla po provedení místního šetření dne 18. 9. 2024 odborem životního prostředí stanovena adekvátní náhradní výsadba 1 ks *Gleditsia triacanthos* 'Moraine'. Parcela, na které se stávající javor nachází není pro náhradní výsadbu vhodná z důvodu uvolnění prostoru pro perspektivnější jedince. Správní orgán navrhuje výsadbu výše popsané dřeviny na p. č. 1114/9, k.ú. Slezské Předměstí, která je ve vlastnictví

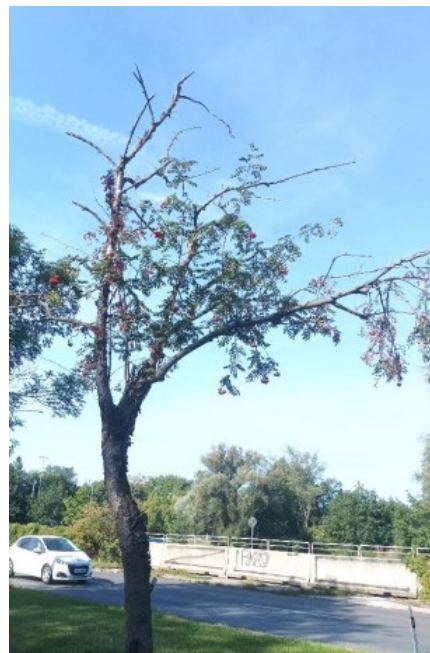
### **Dřevina č. 11, plocha 801 (*Sorbus aucuparia*)**

Ze zdravotního hlediska je stav dřeviny silně narušený. Kmen je silně poškozený s četným výskytem dutin, borka se odlupuje. Koruna prosychá, došlo k více než 50% defoliaci, kosterní větve jsou polámané. Kmen je defektní, jeřáb ztratil přirozený habitus. Stabilita je silně narušená, vitalita zbytková, dřevina je neperspektivní.

Dřevina je součástí stromořadí v travnatém pásu oddělující cyklostezku a chodník podél Gočárova okruhu. Estetickou funkci vzhledem k silně narušenému zdravotnímu stavu a ztrátě přirozeného habitu neplní.

U dřeviny dochází v důsledku značného proschnutí a poškození kmene k biomechanickým změnám a ke ztrátě pevnosti dřeva. Vzhledem k výskytu mezi frekventovanou cyklostezkou a chodníkem je strom hrozbou pro osoby pohybující se v jeho bezprostřední blízkosti, provozně je nevyhovující.

Náhradní výsadba prozatím stanovena nebyla s ohledem na připravovaný záměr na zobousměrnění cyklostezek podél městského okruhu. V současné době není známé celkové prostorové uspořádání zpevněných ploch včetně případných nových sadových úprav v daném území.

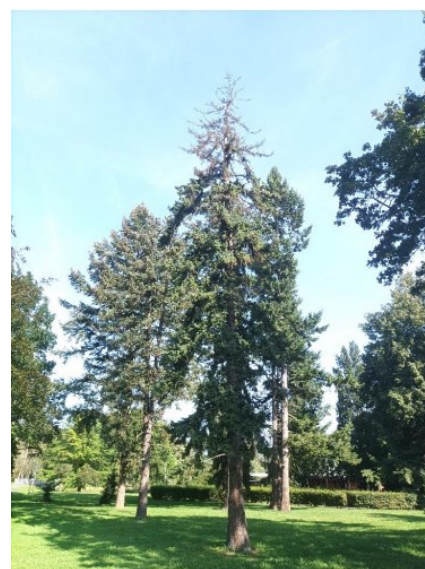
### **Dřevina č. 691, plocha 25 (*Picea pungens*)**

Ze zdravotního hlediska je stav dřeviny silně narušený. Terminál a vrcholová část koruny je zcela suchá, stabilita stromu je silně narušená, Vitalita stromu je výrazně snižena, dřevina je neperspektivní.

Dřevina roste v travnaté ploše u jihovýchodního vstupu do Šimkových sadů. Vzhledem k postupnému prosychání přestává estetickou funkci plnit.

Hlavními důvody k povolení odstranění dřeviny je její silně narušená stabilita. Dřevina se nachází v jednom z nejnavštěvovanějších veřejných prostranství v Hradci Králové, intenzita návštěvnosti je zde vysoká, smrk se stává hrozbou pro osoby pohybující se v parku, provozně je nevyhovující.

Ke kompenzaci ekologické újmy byla stanovena adekvátní náhradní výsadba 1 ks *Picea orientalis*.

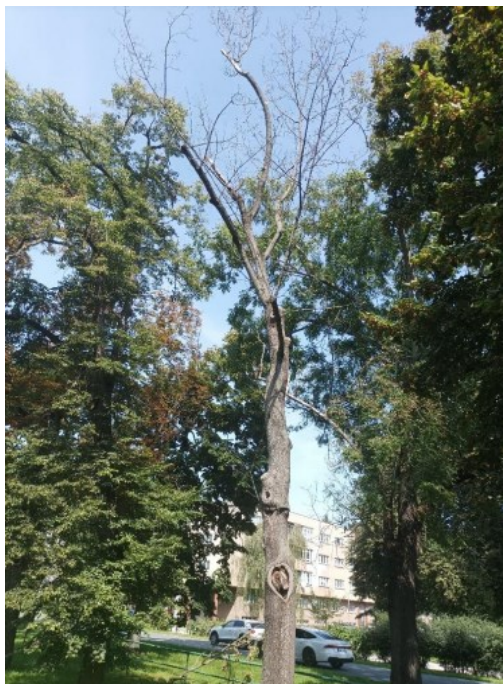
### Dřevina č. 28, plocha 61 (*Acer platanoides*)

Ze zdravotního hlediska je stav dřeviny silně narušený. Kmen je silně poškozený s četným výskytem velkých dutin. Kosterní větve jsou polámané, habitus nepřirozený, stabilita silně narušená. Strom je zcela suchý, neperspektivní.

Dřevina je součástí stromořadí v travnatém dělicím pásu mezi frekventovanými komunikacemi v ulici Střelecká. Strom je zcela suchý, bez známek vitality, estetickou funkci neplní.

U dřeviny dochází v důsledku značného proschnutí a poškození kmene k biomechanickým změnám a ke ztrátě pevnosti dřeva. Vzhledem k jejímu umístění uprostřed frekventované komunikace je strom hrozbou pro osoby a vozidla pohybující se v jeho blízkosti, provozně je nevyhovující.

Náhradní výsadba bude řešena v souladu s projektovou dokumentací „Obnova stromořadí v ulici Střelecká“, a to výsadbou 1 ks *Acer platanoides*.

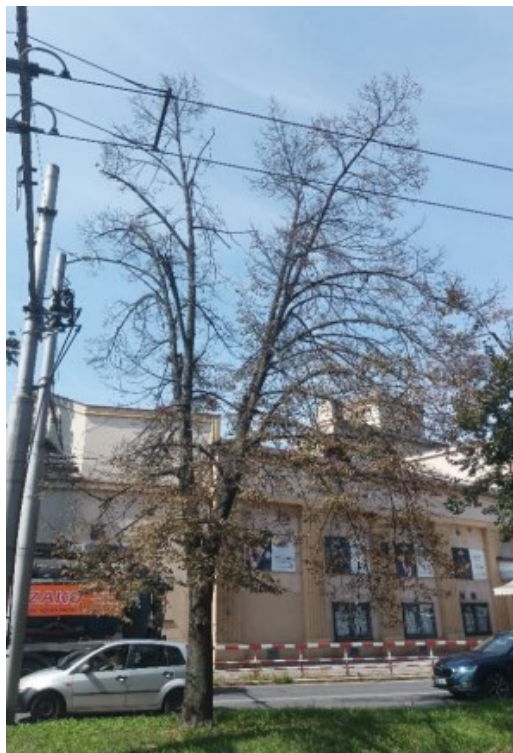
### Dřevina č. 53, plocha 53 (*Tilia cordata*)

Ze zdravotního hlediska je stav dřeviny výrazně zhoršený. Stabilita dřeviny je výrazně zhoršená, projevuje se tlakové větvení kosterních větví. Koruna od terminální části prosychá, došlo k více než 60% defoliaci. Dochází k postupné ztrátě vitality, dřevina je neperspektivní.

Hlavními důvody k povolení odstranění dřeviny je její výrazně zhoršená stabilita v důsledku tlakového větvení a prosychání. Vzhledem k jejímu umístění uprostřed frekventované komunikace je strom hrozbou pro osoby a vozidla pohybující se v jeho blízkosti, provozně je nevyhovující.

Za dřeviny č. 53 a 54, plocha 53 (*Tilia cordata*) byla s ohledem na prostorové možnosti a umístění stávajících technických prvků stanovena náhradní výsadba 1 kusu *Tilia cordata* 'Greenspire'.

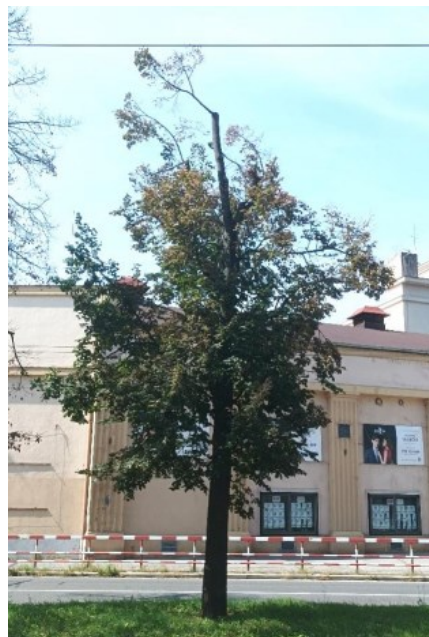
### Dřevina č. 54, plocha 53 (*Tilia cordata*)

Hlavními důvody k povolení odstranění dřeviny je její silně narušený zdravotní stav a výrazně zhoršená stabilita v důsledku prosychání od vrcholové části koruny. Vzhledem k jejímu umístění uprostřed frekventované komunikace je strom hrozbou pro osoby a vozidla pohybující se v jeho blízkosti, provozně je nevyhovující.

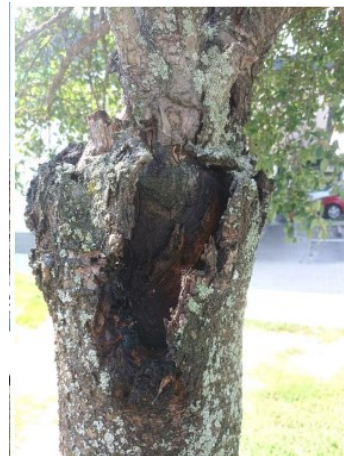
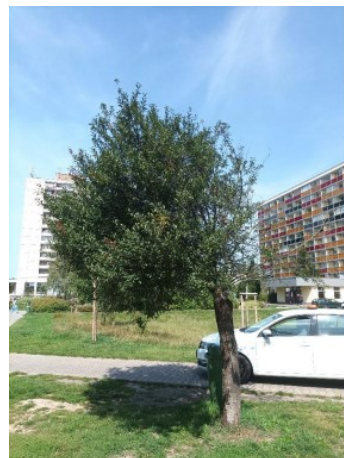
### Dřevina č. 181, plocha 608 (*Prunus fruticosa* 'Globosa')

Ze zdravotního hlediska je stav dřeviny silně narušený. Kmen je silně poškozený s četným výskytem velkých dutin, borka se odlupuje. V minulosti došlo k samovolnému vylomení části koruny, v místě zlomu je viditelné rozsáhlé napadení hnilobou, mizní výtoky dokazují napadení dřeviny larvami dřevokazného hmyzu. Koruna je asymetrická, silně vykloněná na severozápad, habitus není přirozený. Stabilita je silně narušena v důsledku všech defektů, dřevina je neperspektivní.

Dřevina lemuje chodník na sídlišti na Moravském Předměstí. Vzhledem k vychýlené koruně již estetickou funkci neplní.

U dřeviny dochází v důsledku poškození kmene v místě větvení k biomechanickým změnám a ke ztrátě pevnosti dřeva a stability. Vzhledem k jejímu umístění podél chodníku u obchodu s potravinami na sídlišti je dřevina hrozbou pro osoby pohybující se v její bezprostřední blízkosti, provozně je nevyhovující.

Ke kompenzaci ekologické újmy byla stanovena adekvátní náhradní výsadba 1 ks *Prunus gondouinii* 'Schnee'.

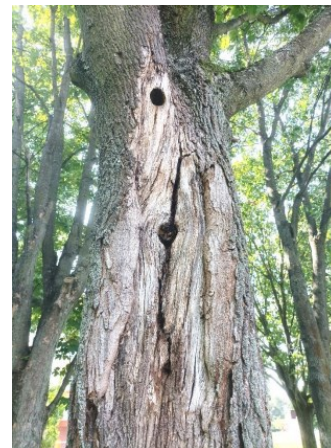
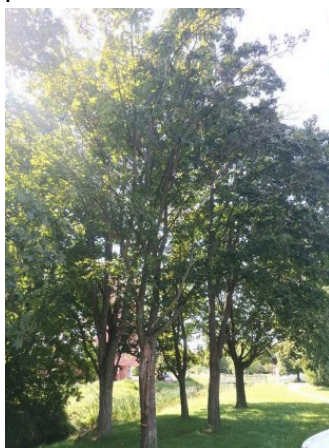
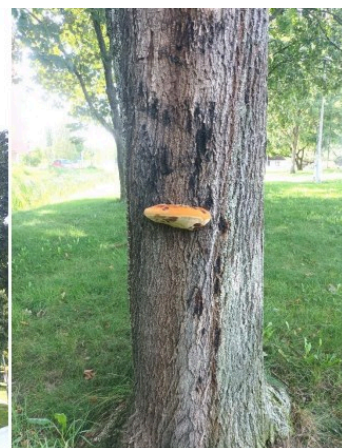
### Dřevina č. 422, plocha 835 (*Acer platanoides*)

Ze zdravotního hlediska je stav dřeviny silně narušený. Stabilita stromu je silně narušená, kmen je velice silně poškozen, napaden dřevokaznými houbami (lesklokorka lesklá), vyskytují se na něm četné výletové dutiny a rozsáhlé praskliny. Kosterní větve začínají prosychat, koruna je v důsledku nedostatku světla jednostranně vykloněná. Vitalita je výrazně snížena, strom je neperspektivní.

Dřevina je součástí vegetační skupiny v travnaté ploše mezi Zámostskou svodnicí a chodníkem. Kmen je silně poškozen, koruna je vykloněná, estetickou funkci neplní.

U dřeviny dochází v důsledku poškození a napadení kmene dřevokaznými houbami k biomechanickým změnám a ke ztrátě pevnosti dřeva. Vzhledem k jejímu umístění u chodníku a sportovního hřiště je strom hrozbou pro osoby pohybující se v jeho blízkosti, provozně je nevyhovující.

Ke kompenzaci ekologické újmy byla stanovena adekvátní náhradní výsadba 1 ks *Acer platanoides*.

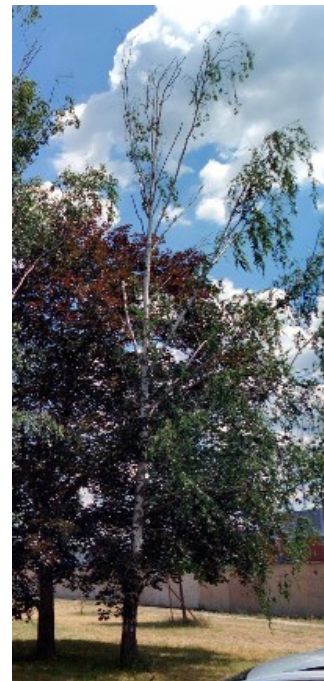
### Dřevina č. 3, plocha 826 (*Betula pendula*)

Dřevina je součástí vegetační skupiny v travnaté ploše nedaleko obchodního centra a v bezprostřední blízkosti autobusové zastávky. Strom postupně usychá, estetickou funkci již neplní.

Hlavními důvody k povolení odstranění dřeviny je její silně narušený zdravotní stav a výrazně zhoršená stabilita v důsledku prosychání od vrcholové části koruny. Vzhledem k jejímu umístění v travnaté ploše nedaleko obchodního centra a v bezprostřední blízkosti autobusové zastávky je strom hrozbou pro osoby a vozidla pohybující se v jeho blízkosti, provozně je nevyhovující.

Ke kompenzaci ekologické újmy byla stanovena adekvátní náhradní výsadba 1 ks *Acer rubrum* 'October Glory'.

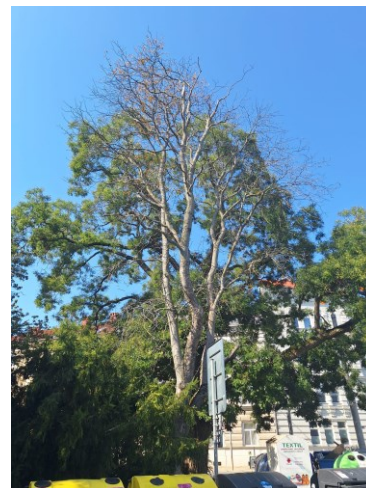
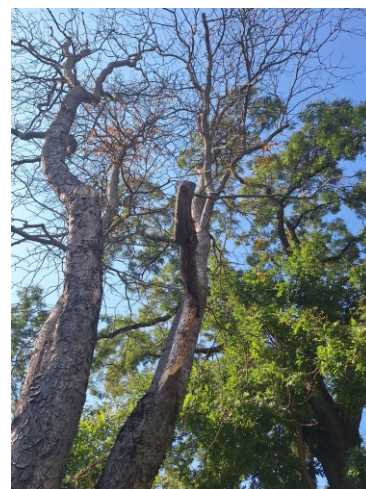
### Dřevina č. 1, plocha 108 (*Aesculus x carnea*)

Hlavními důvody k povolení odstranění dřeviny je její silně narušená stabilita v důsledku usychání a tlakového větvení. Jírovec se nachází na travnaté ploše u vyšší odborné školy zdravotnické a střední zdravotnické školy, nedaleko historického centra a v blízkosti komunikace. Dřevina je hrozbou pro osoby a vozidla pohybující se v její bezprostřední blízkosti, provozně je nevyhovující.

Při místním šetření dne 18. 9. 2024 došel odbor životního prostředí k závěru, že náhradní výsadba z důvodu ponechání prostoru pro stávající vzrostlé perspektivní dřeviny nebude stanovena. S ohledem na ponechání dobrých stanovištních podmínek pro stávající stromy a keře, příliš velké zastínění a celkové zpřehlednění veřejného prostranství není vhodné na tuto plochu umisťovat další dřevinu.

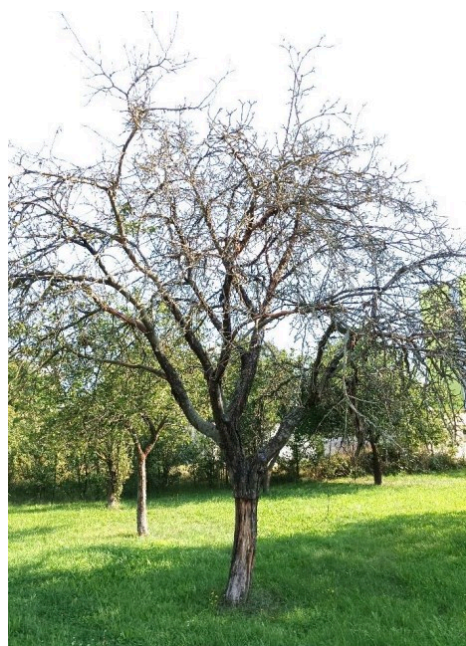
### Dřevina č. 18, plocha 258 (*Malus domestica*)

Z hlediska zdravotního stavu se jedná o uhynulou dřevinu, báze kmene je silně mechanicky poškozená, borka z velké části zcela chybí, kosterní větve jsou polámané. Stabilita stromu je silně narušená, životní funkce dřeviny jsou na stupni č. 5 (dle Hodnocení stavu stromů Arboristických standardů AOPK) – jedná se o suchý strom. Dřevina je neperspektivní.

Hlavními důvody k povolení odstranění dřeviny je její úhyn. Jablono je součástí ovocného sadu na travnaté ploše na sídlišti, roste v blízkosti komunikace. Suchý jedinec je hrozbou pro osoby a vozidla pohybující se v jeho blízkosti, provozně je nevyhovující.

Ke kompenzaci ekologické újmy byla stanovena adekvátní náhradní výsadba 1 ks *Juglans regia*.

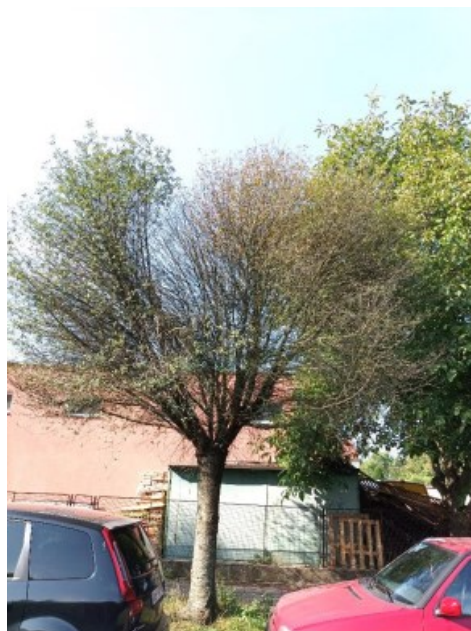
## Dřevina č. 6, plocha 257 (*Prunus fruticosa* 'Globosa')

Hlavními důvody k povolení odstranění dřeviny je její výrazně zhoršená stabilita v důsledku usychání. Strom roste v zatravněném pásu mezi chodníkem a komunikací a je tak hrozbou pro osoby a vozidla pohybující se v jeho bezprostřední blízkosti, provozně je nevyhovující.

Ke kompenzaci ekologické újmy byla stanovena adekvátní náhradní výsadba 1 ks *Sorbus thuringiaca* 'Fastigiata'.

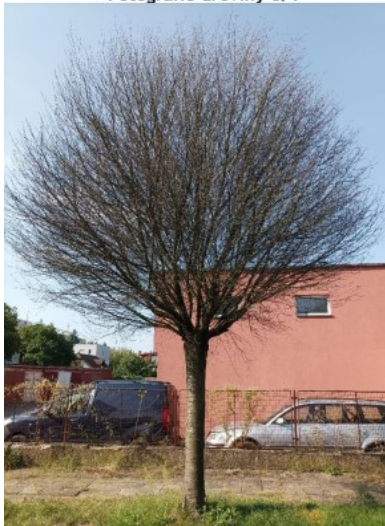
Fotografie dřeviny č. 7

Hlavními důvody k povolení odstranění dřevin je jejich úhyn. Stromy rostou v zatravněném pásu mezi chodníkem a komunikací, suché dřeviny jsou hrozbou pro osoby a vozidla pohybující se v jejich blízkosti, provozně jsou nevyhovující.

Ke kompenzaci ekologické újmy byla stanovena adekvátní náhradní výsadba 2 ks *Sorbus thuringiaca* 'Fastigiata'.

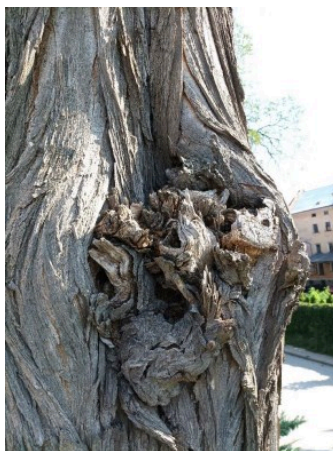
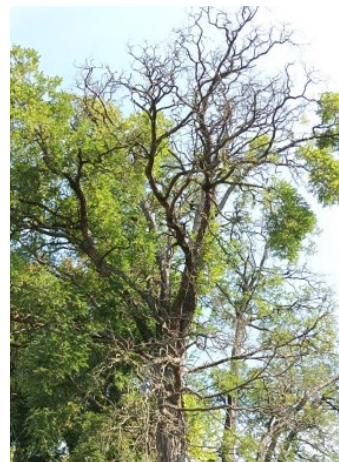
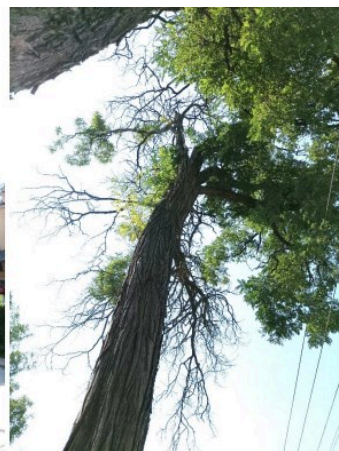
## Dřevina č. 62, plocha 408 (*Robinia pseudoacacia*)

Dřevina roste ve svahu nad frekventovanou komunikací, je součástí skupiny akátů. Strom je proschlý, došlo ke ztrátě přirozeného habitu, estetickou funkci již neplní.

Hlavními důvody k povolení odstranění dřeviny je její výrazně zhoršená stabilita v důsledku prosychání a výskytu hniloby na kmeni. Vzhledem k jejímu umístění ve svahu mezi vstupem do objektů a frekventovanou komunikací je strom hrozbou pro osoby a vozidla pohybující se v jeho blízkosti, provozně je nevyhovující.

Ke kompenzaci ekologické újmy byla stanovena adekvátní náhradní výsadba 1 ks *Prunus padus* 'Watereri'.

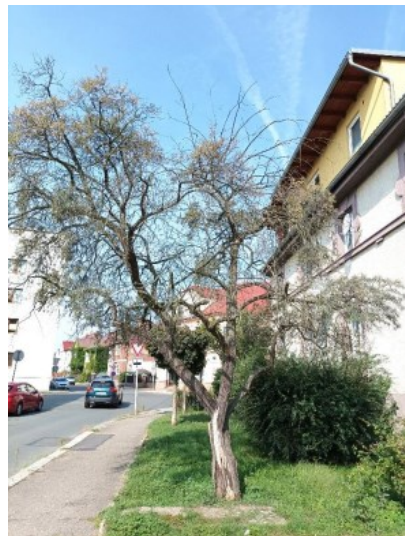
## Dřevina bez číselného označení, plocha 1113 (*Hippophae rhamnoides*)

Ze zdravotního hlediska je stav dřeviny silně narušený. Stabilita je silně narušena v důsledku prosychání. Koruna je nekompaktní, asymetrická, došlo k více než 70% defoliaci, kosterní větve jsou polámané, vyskytují se na nich velké praskliny. Kmen je mírně vybočený s četným mechanickým poškozením a prasklinami, borka se odlupuje (zejména u báze). Vitalita je zbytková, dřevina je neperspektivní.

Dřevina roste v travnaté ploše u chodníku před bytovým domem. Strom postupně usychá, estetickou funkci již neplní.

Hlavními důvody k povolení odstranění dřeviny je její silně narušený zdravotní stav a stabilita v důsledku prosychání a poškození kmene. Proschlá koruna je nakloněna nad chodník před bytovým domem, proto je strom hrozbou pro osoby pohybující se v jeho blízkosti, provozně je nevyhovující.

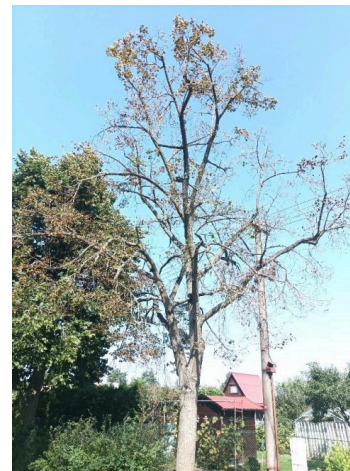
Hlavními důvody k povolení odstranění dřeviny je její silně narušená stabilita v důsledku usychání. Lípa je součástí stromořadí u zahrádkářské osady, které lemují velice intenzivně navštěvovanou stezku Hradečnici. Téměř suchá dřevina je hrozbou pro osoby a vozidla pohybující se v její bezprostřední blízkosti, provozně je nevyhovující.

Ke kompenzaci ekologické újmy byla stanovena adekvátní náhradní výsadba 1 ks *Tilia cordata* 'Rancho'.

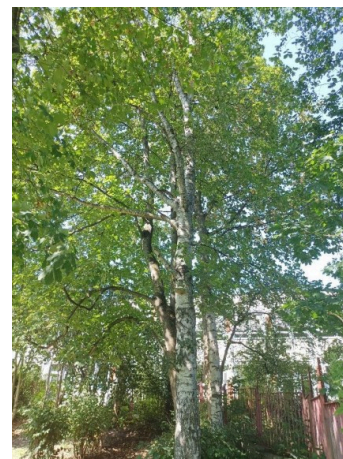
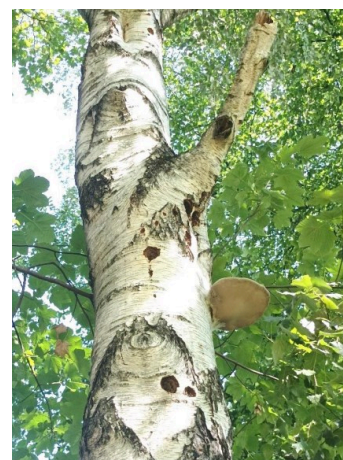
### **Dřevina č. 74, plocha 484 (*Betula pendula*)**

U dřeviny dochází v důsledku poškození a napadení kmene dřevokaznými houbami k biomechanickým změnám a ke ztrátě pevnosti dřeva. Vzhledem k jejímu umístění v těsné blízkosti vchodu do školy a sportovního hřiště je strom hrozbou pro děti a ostatní osoby pohybující se v jeho blízkosti, provozně je nevyhovující.

Ke kompenzaci ekologické újmy byla stanovena adekvátní náhradní výsadba 1 ks *Prunus avium* 'Plena'.

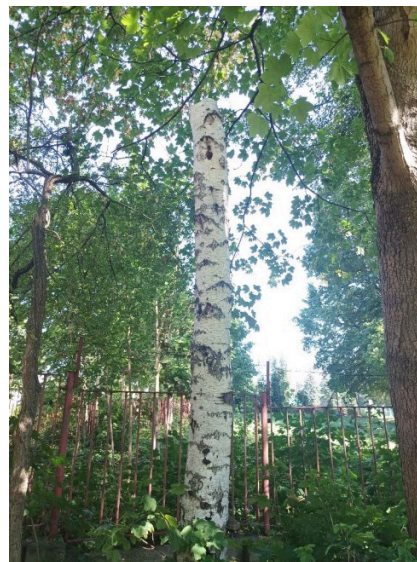
## Dřevina č. 76, plocha 484 (*Betula pendula*)

Jedná se o suché torzo.

Hlavními důvody k povolení odstranění dřeviny je její úhyn. Vzhledem k jejímu růstu v těsné blízkosti vchodu do školy a sportovního hřiště na tomto místě není vhodné nadále torzo udržovat, jelikož by mohlo být hrozbou zejména pro děti hrající si na travnaté ploše mezi stromy.

Ke kompenzaci ekologické újmy byla stanovena adekvátní náhradní výsadba 1 ks *Prunus avium* 'Plena'.
