## Dodatek č. 1 ke Smlouvě o dílo č. D 034/2020

| Název stavby | <b>Sportovní a dětské hřiště - Nemojany</b> | | |
| Název změny: | <b>Stabilizace pláňe</b> | | |

## Nemojany – hřiště za OÚ

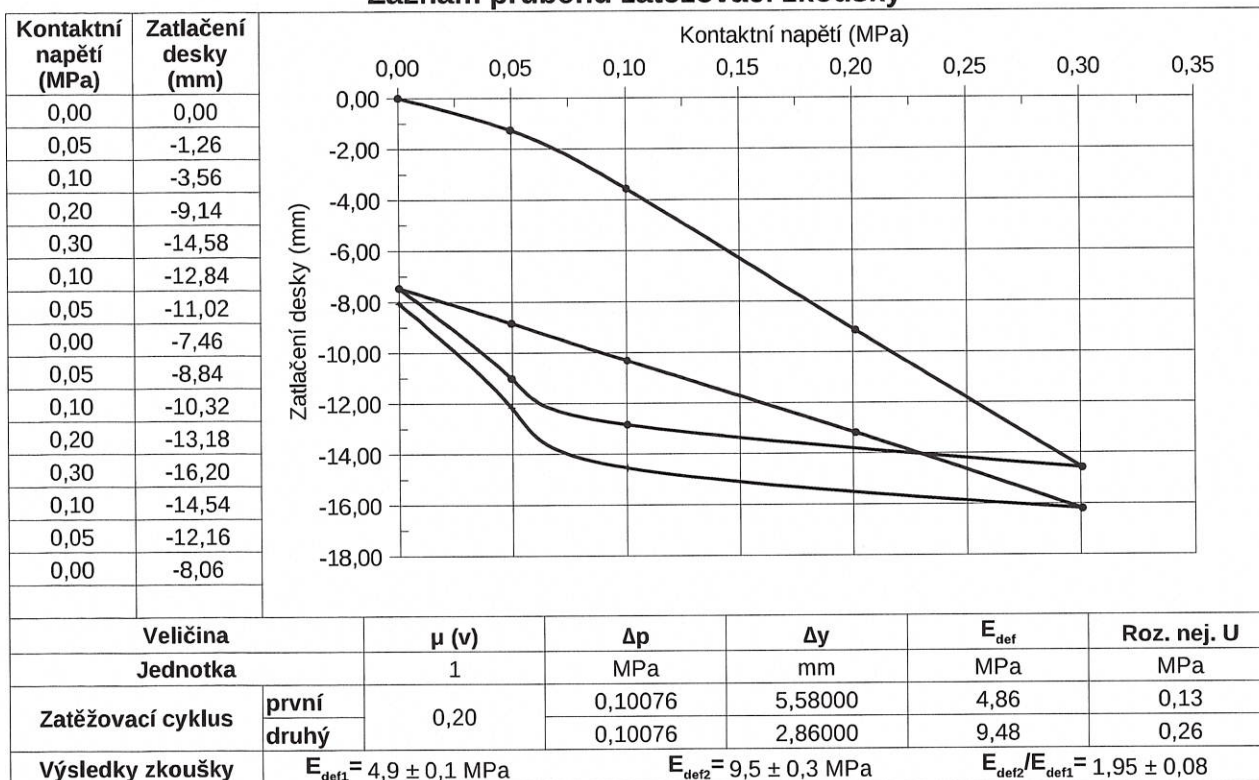
**Protokol číslo: 3020202P01**
**Nemojany - hřiště za OÚ**
**Zadal:** EDMA s.r.o.

**Místo:** zadní pravý roh

Zjištěná hodnota modulu přetvárnosti z druhého zatěžovacího cyklu  $E_{def2} = 9,5$  MPa. Zjištěný poměr hutnění  $E_{def2}/E_{def1} = 1,95$ .

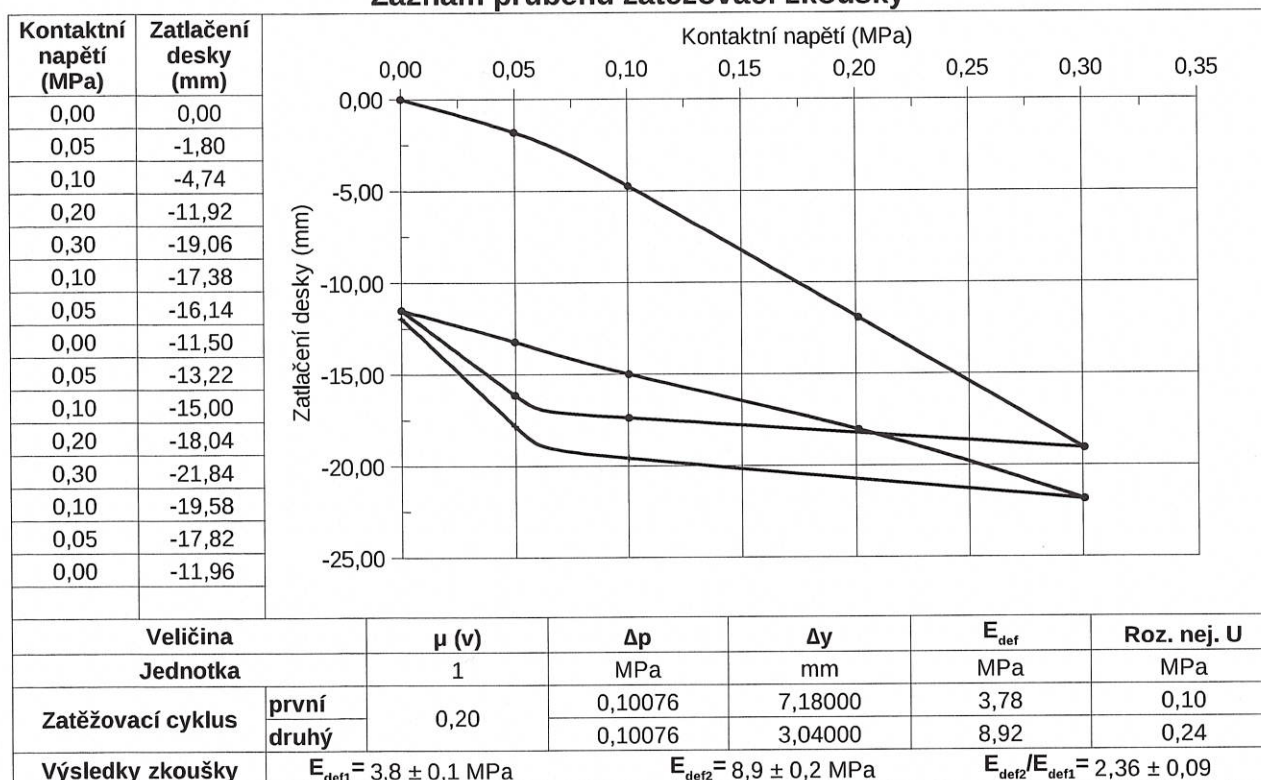
**Protokol číslo: 3020202P02**
**Nemojany - hřiště za OÚ**
**Zadal:** EDMA s.r.o.

**Místo:** uprostřed plochy

Zjištěná hodnota modulu přetvárnosti z druhého zatěžovacího cyklu  $E_{def2} = 8,9$  MPa. Zjištěný poměr hutnění  $E_{def2}/E_{def1} = 2,36$ .

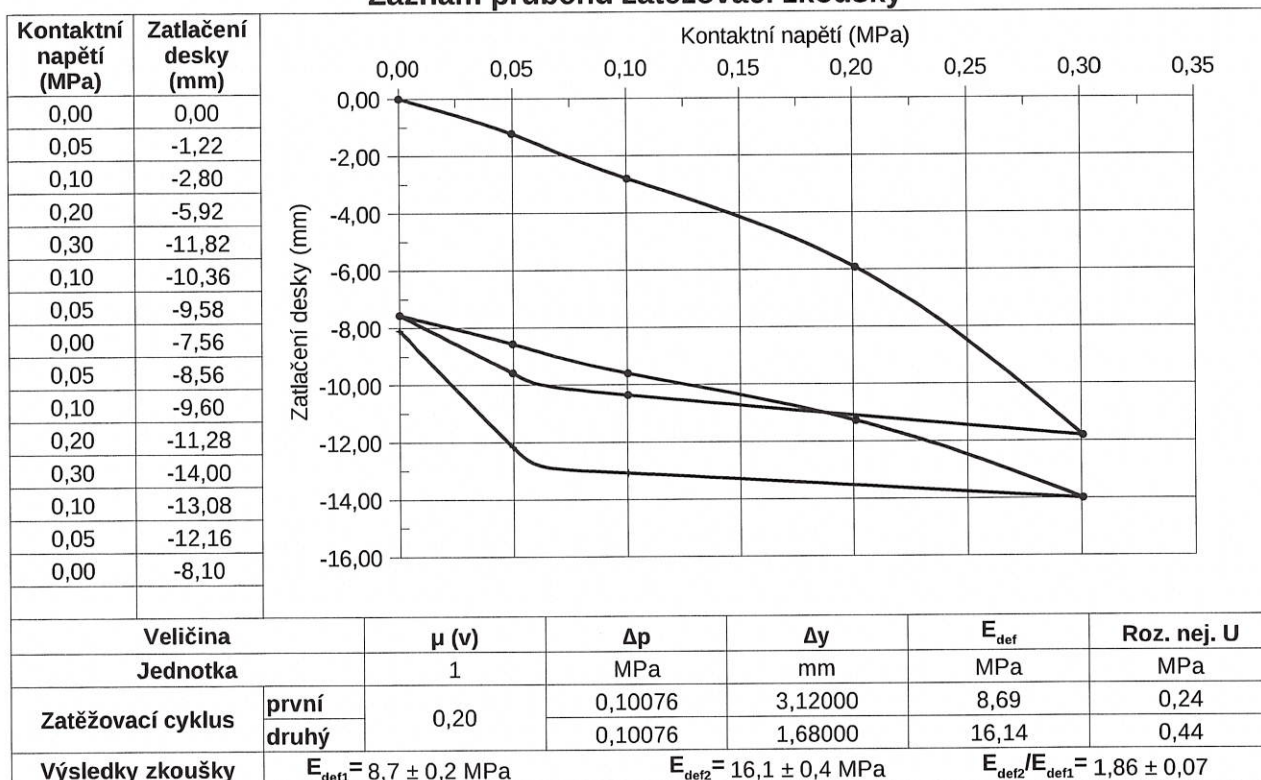
**Protokol číslo: 3020202P03**
**Nemojany - hřiště za OÚ**
**Zadal:** EDMA s.r.o.

**Místo:** v ploše hřiště, 8m od rohu budovy

Zjištěná hodnota modulu přetvárnosti z druhého zatěžovacího cyklu  $E_{def2} = 16,1$  MPa. Zjištěný poměr hutnění  $E_{def2}/E_{def1} = 1,86$ .

Dne 27.10.2020 byly na sanované vrstvě v úrovni pláň provedeny celkem tři statické zatěžovací zkoušky deskou dle přílohy D, normy ČSN 72 1006. Výsledky jednotlivých měření jsou uvedeny v samostatných protokolech o zkoušce číslo 3020202P01-P03. Norma ČSN 73 6133 v tabulce 11 stanovuje na zemní pláni minimální požadavek modulu přetvárnosti  $E_{\text{def},2} \geq 45$  MPa pro podloží PIII, není-li projektovou dokumentací stavby stanoveno jinak. Zjištěné hodnoty únosnosti vyjádřené modulem přetvárnosti z druhého zatěžovacího cyklu jsou v rozmezí 8,9 -16,1 MPa a nevyhovují výše uvedené podmínce.

Pro dosažení požadovaných únosností vyjádřené modulem přetvárnosti  $E_{\text{def},2} \geq 45$  MPa a zajištění požadovaných vlastností zeminy je nutné odstranění a nahrazení jiným vhodným materiálem nebo úprava stávající zeminy pojivy v souladu s TP 94.

Na základě výše uvedeného doporučujeme provést rozbor a zatřídění stávajícího materiálu včetně stanovení hodnoty CBR za účelem zpřesnění požadované tloušťky úpravy, případně návrhu receptury sanace.

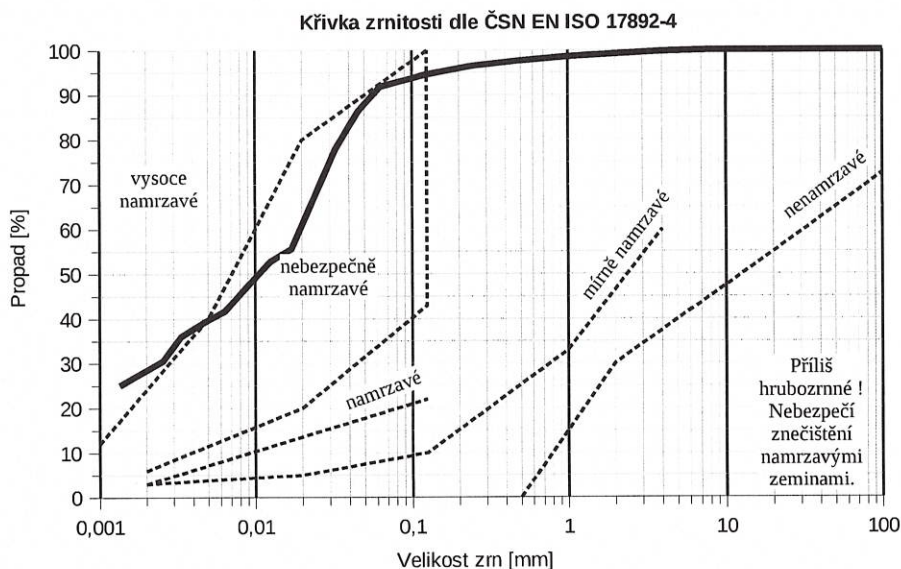
Protokol číslo: 3020202P04

Před zkouškou zrnitosti byly odstraněny organické částice.  
Kritérium podmínečné vhodnosti do násypu není splněno (požadovaná hodnota IBI>10%) - nevhodná pro použití bez úpravy.

**Zatřídění a pojmenování:** F6 CI (Jíl se střední plasticitou)

**Namrzavost:** nebezpečně až vysoce namrzavé

**Vhodnost do násypu:** podmínečně vhodná k přímému použití bez úpravy (nevhodná – nesplňuje podmínky podmínečné vhodnosti)

**Vhodnost pro aktivní zónu:** nevhodná k přímému použití bez úpravy

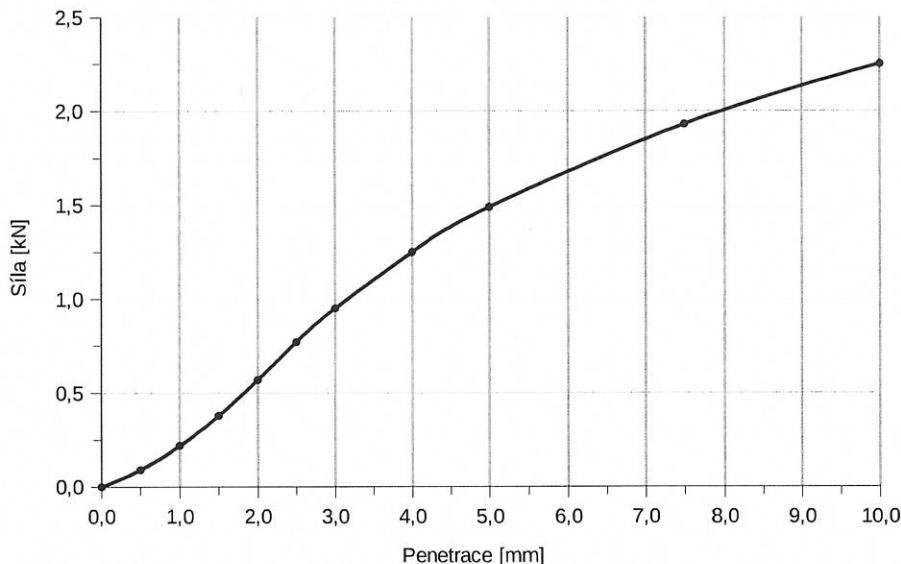
Protokol číslo: 3020202P08

| Penetrace [mm] | Síla [kN] | IBI [%] |
|---|---|---|
| <b>Výsledná hodnota IBI:</b> | | <b>8 %</b> |

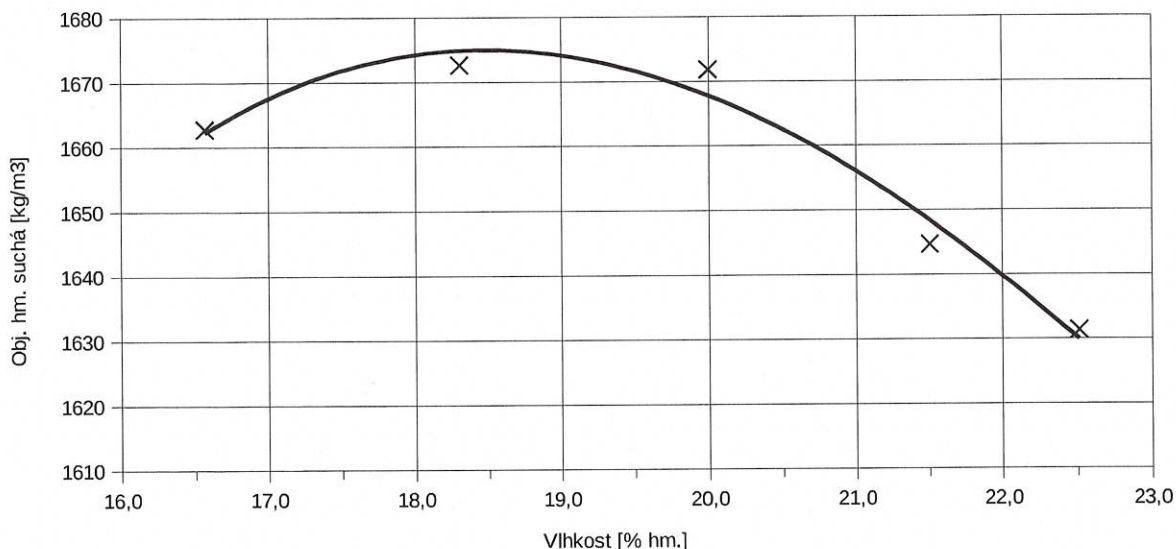
Protokol číslo: 3020202P05

**Závěr:** maximální objemová hmotnost  $\rho_{\max} = 1680$  kg/m³  
optimální vlhkost  $w_{\text{opt.}} = 18$  % hmotnosti

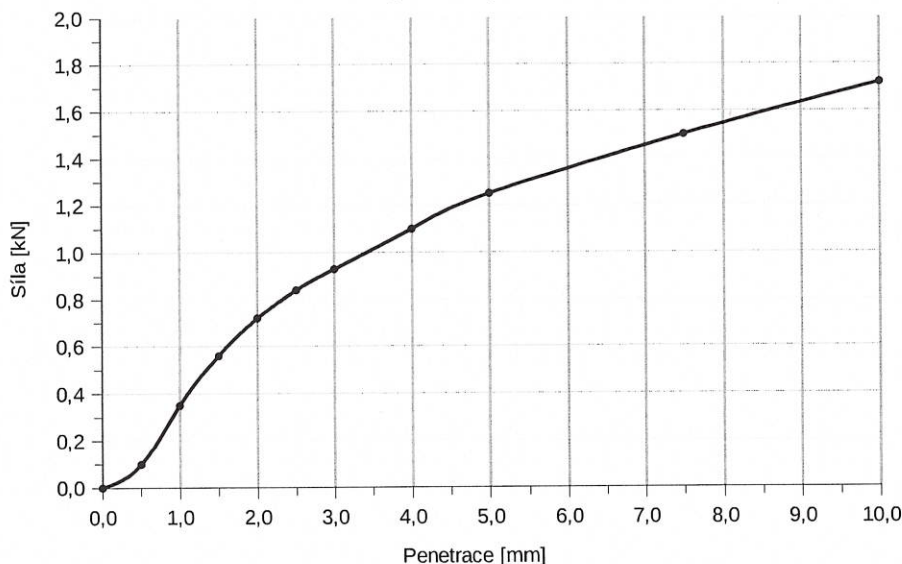
Protokol číslo: 3020202P09

| Penetrace [mm] | Síla [kN] | CBR [%] |
|---|---|---|
| <b>Výsledná hodnota CBR:</b> | | <b>6,5 %</b> |

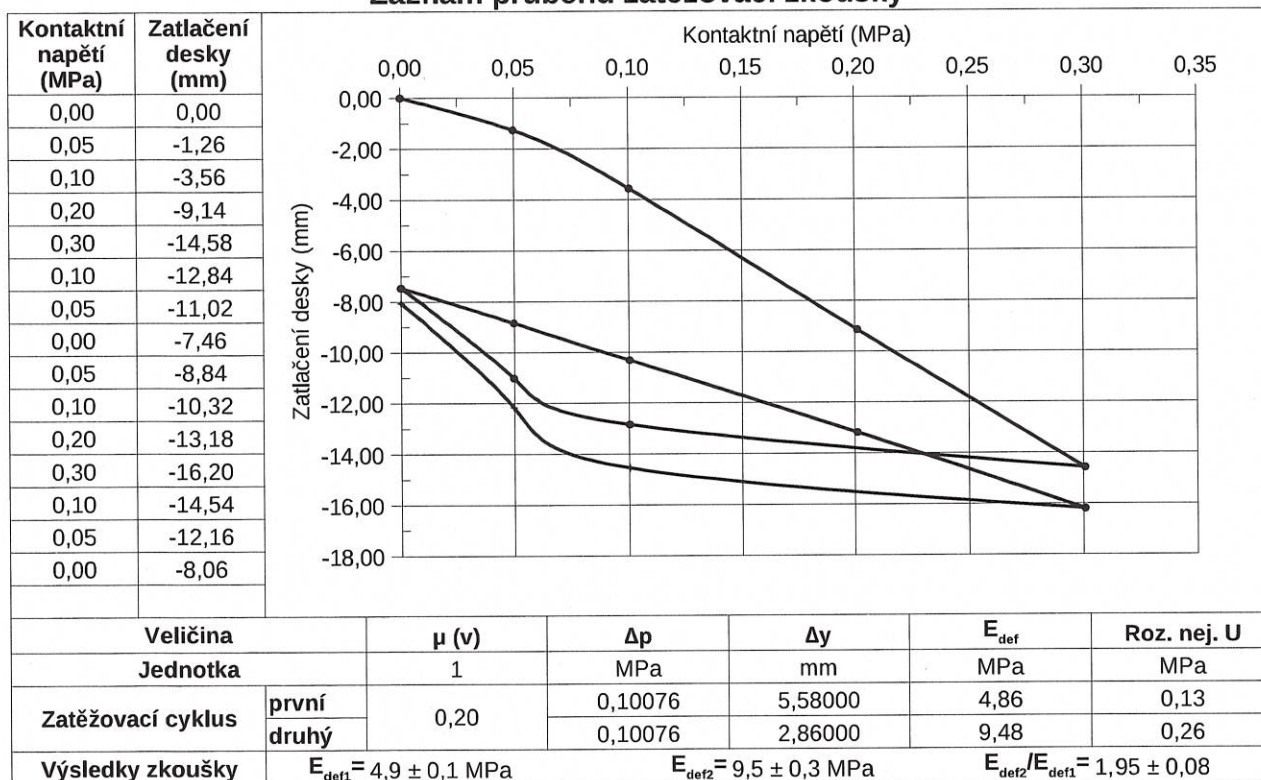
Zjištěná hodnota modulu přetvárnosti z druhého zatěžovacího cyklu  $E_{def2} = 9,5$  MPa. Zjištěný poměr hutnění  $E_{def2}/E_{def1} = 1,95$ .

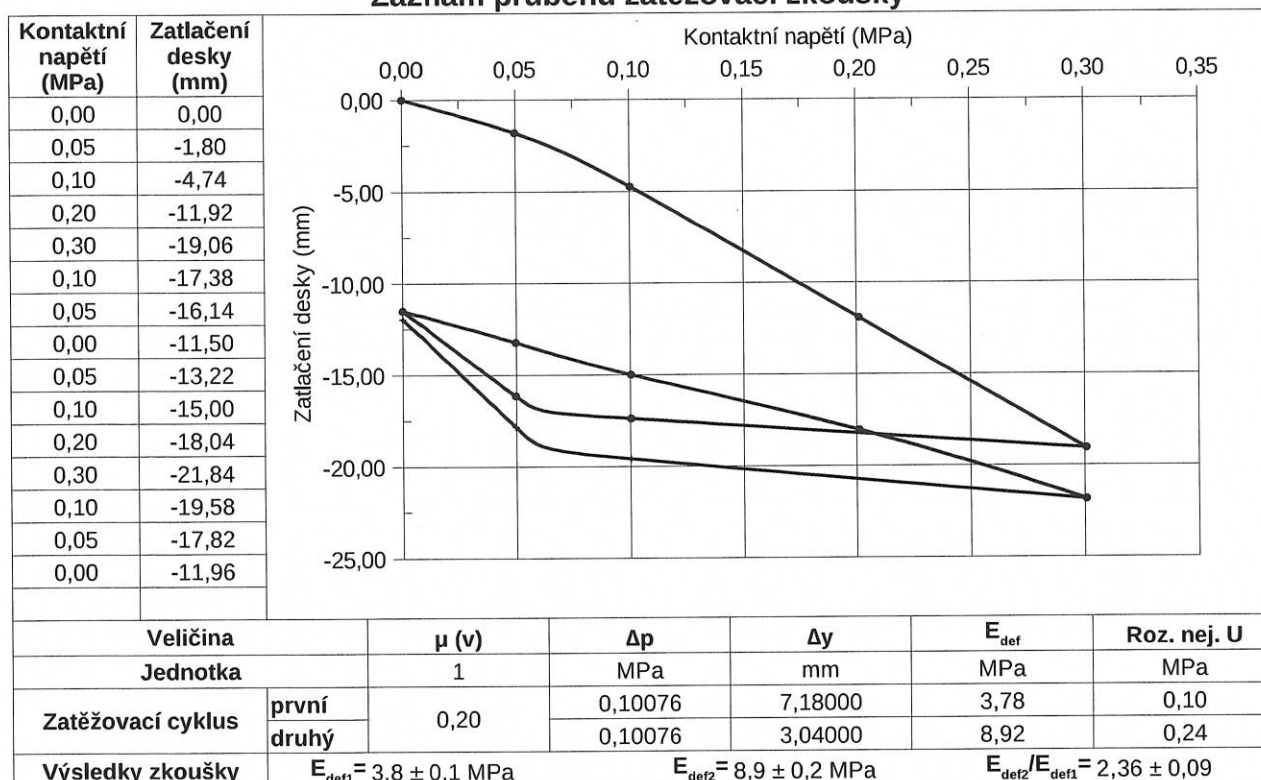
**Místo:** uprostřed plochy

Zjištěná hodnota modulu přetvárnosti z druhého zatěžovacího cyklu  $E_{def2} = 8,9$  MPa. Zjištěný poměr hutnění  $E_{def2}/E_{def1} = 2,36$ .

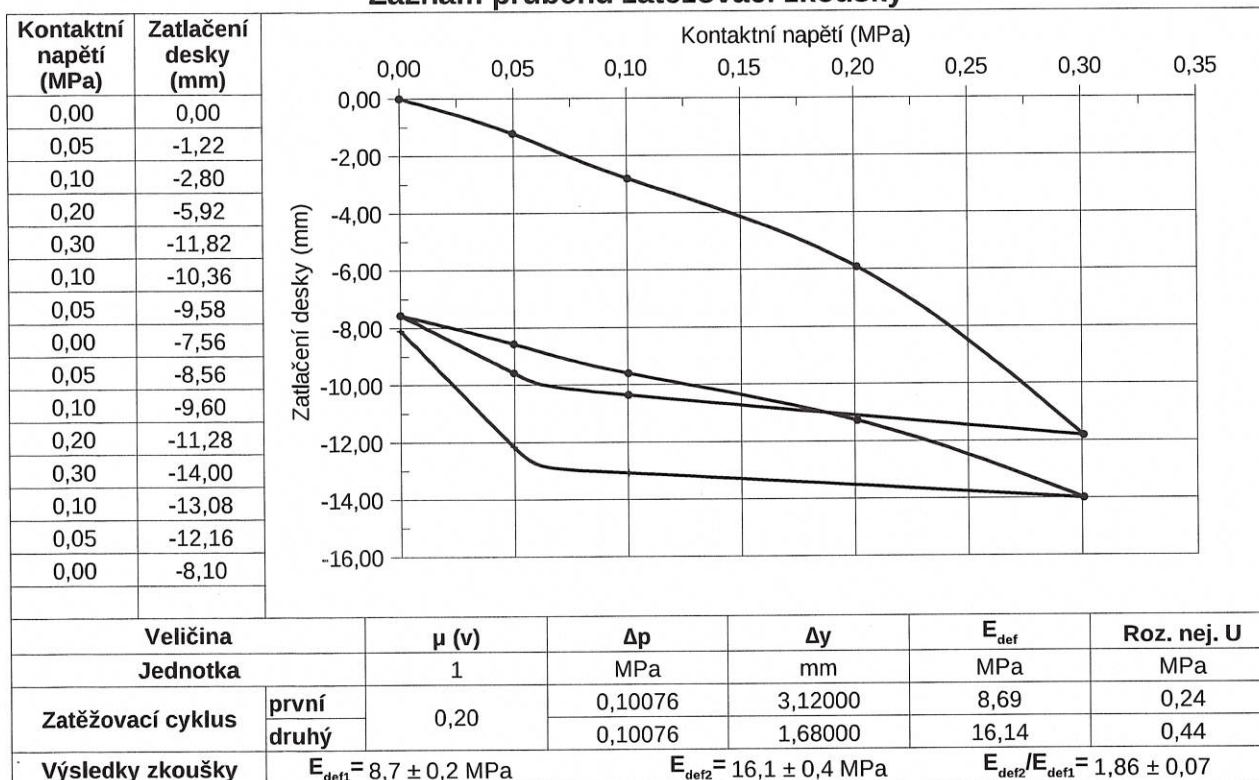
Zjištěná hodnota modulu přetvárnosti z druhého zatěžovacího cyklu  $E_{def2} = 16,1$  MPa. Zjištěný poměr hutnění  $E_{def2}/E_{def1} = 1,86$ .

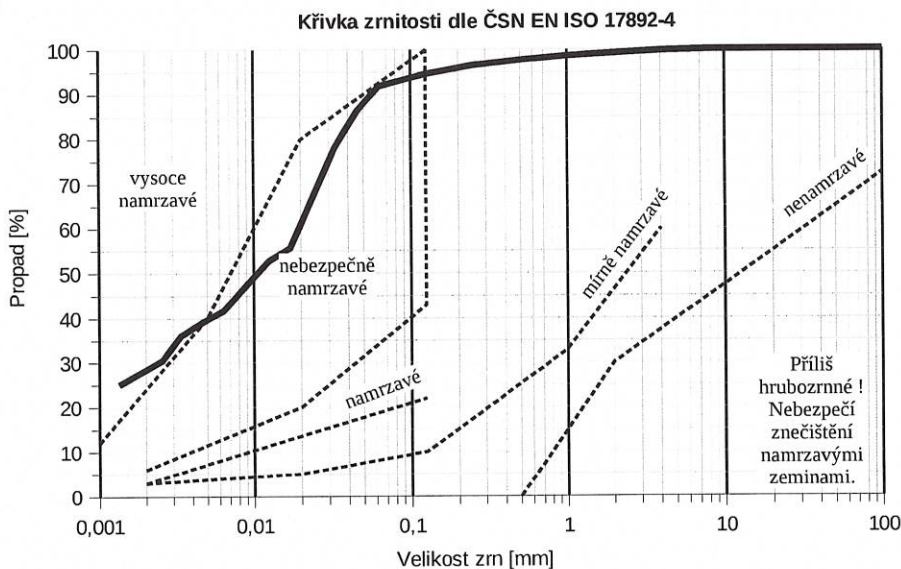
**Poznámka:**  
Před zkouškou zrnitosti byly odstraněny organické částice.  
Kritérium podmíněčné vhodnosti do násypu není splněno (požadovaná hodnota IBI>10%) - nevhodná pro použití bez úpravy.

**Komentář k výsledkům (dle ČSN 73 6133):**  
**Zatřídění a pojmenování:** F6 CI (Jíl se střední plasticitou)  
**Namrzavost:** nebezpečně až vysoce namrzavé  
**Vhodnost do násypu:** podmíněčně vhodná k přímému použití bez úpravy (nevhodná – nesplňuje podmínky podmíněčné vhodnosti)  
**Vhodnost pro aktivní zónu:** nevhodná k přímému použití bez úpravy
