# Popis stavebních prací

**Stavba:** „Oprava místní komunikace 2c, Hradec-Nová Ves“ - bodové závady a sjezdy, parc. č.1000, 1059, 987 a 1044 v k.ú. Hradec u Jeseníka

**Objednatel:** Obec Hradec-Nová Ves  
Hradec-Nová Ves 12  
790 84 Hradec-Nová Ves

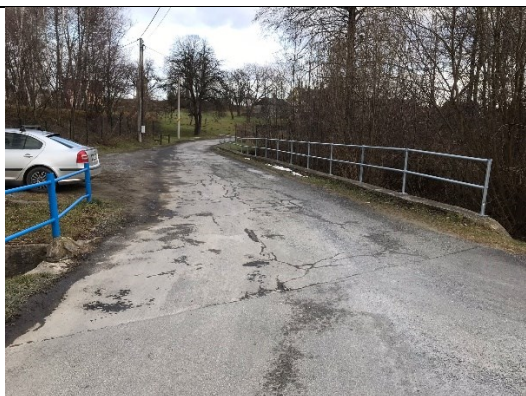
Začátek úseku A1, vlevo řešení závady Z1 – římsa mostku+zábradlí

1. Doplnění severní železobetonové římsy mostku přes Hradecký potok vč. mostního zábradlí v délce 5m (rozhraní parcel 1000 a 1056)

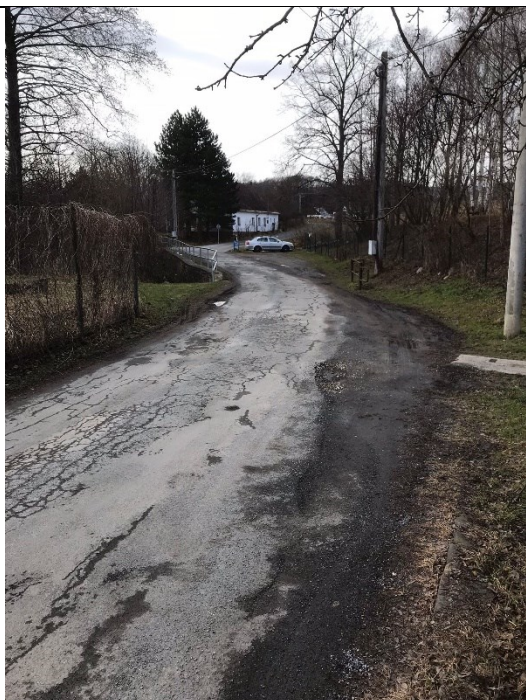
Průběh úseku A1 + řešení závady Z2  
(šachta+vpust+vodící pruh/krajnice, sjezd vpravo  
(U rybníka)

2. Doplnění zděné šachty dešťové kanalizace s mříží C250 včetně oboustranného vodícího pruhu z žulových kostek 20mb včetně doplnění krajnice kamenivem ve stejné délce(parcela 1042),

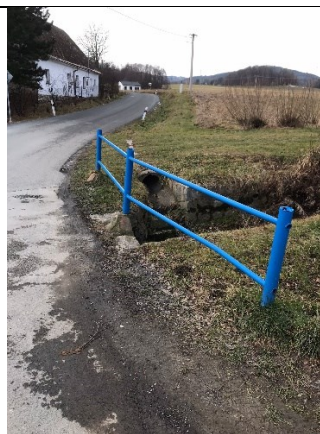
Řešení závady Z1-doplnění římsy a zábradlí

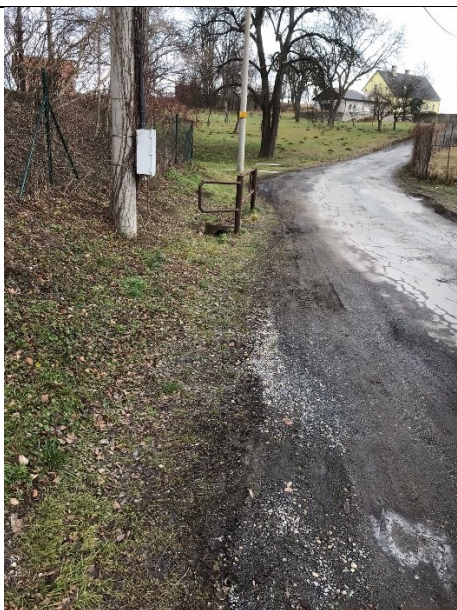
Řešení závady Z2 - doplnění šachty/vpustě C 250 dešťové kanalizace a krajnice s vodícím proužkem z žulových kostek 20bm

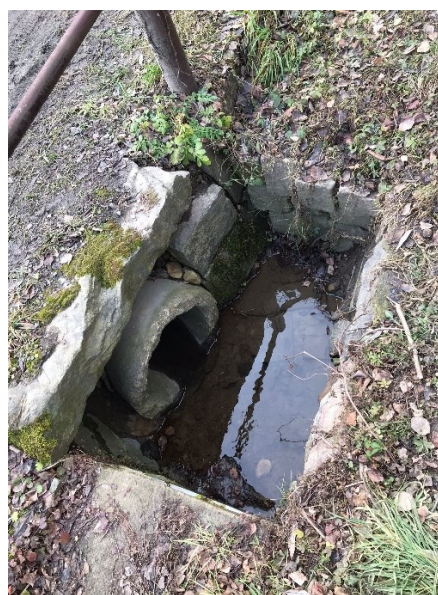
Závada Z2 – detail šachty

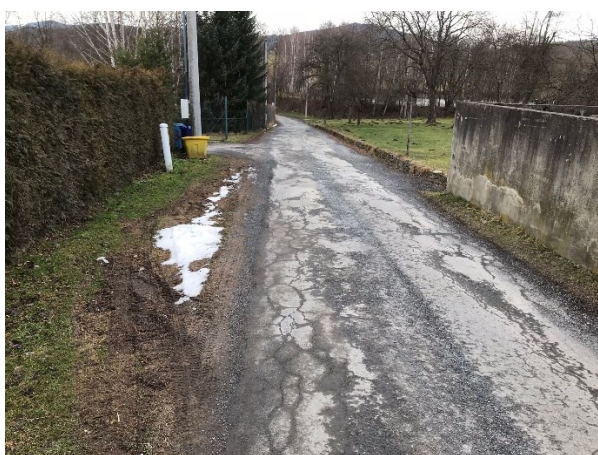
Řešení závady Z3 – rozšíření krajnice u čp.34

3. Rozšíření jižní krajnice u čp.34 (Cycoňovi) v délce 15m a š.1m (rozhraní parcel 1000 a 986)

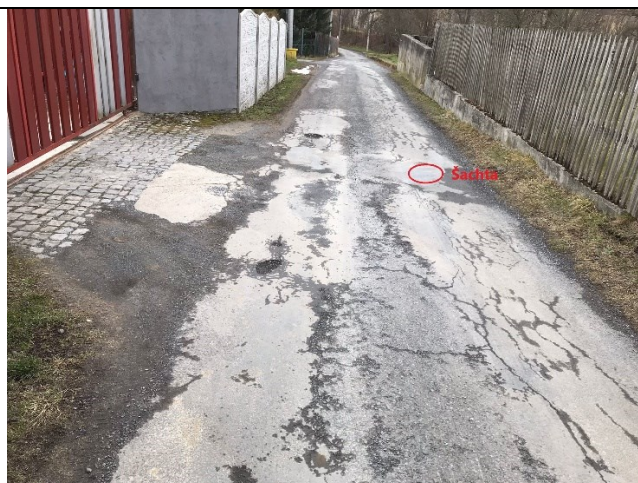
Řešení závady Z4 – výšková úprava šachty splaškové kanalizace VaKu

4. Výšková úprava 1ks kanalizační vpusti mezi čp.8 a čp.16

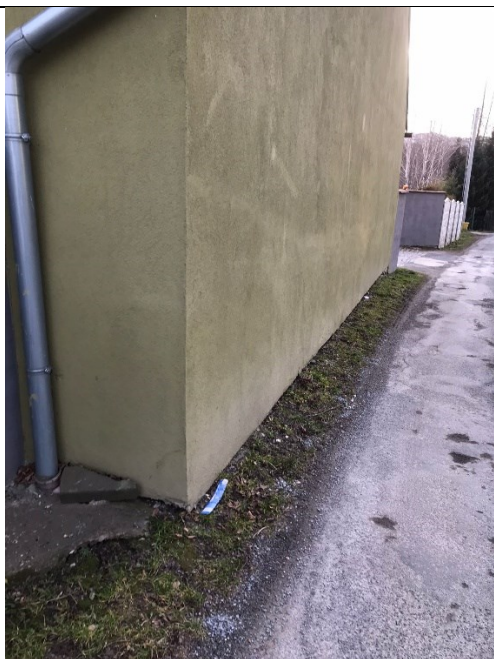
Řešení závady Z5 – ochranné opatření u štítu  
čp.16 v délce cca 12bm

5. Ochranné/kompenzační opatření u štítu čp.16 (Vavrečkovi) v délce 12m (nopová fólie, drenáž/liniové odvodnění+geotextilie+kačírek, obrubník silniční nebo nájezdový)

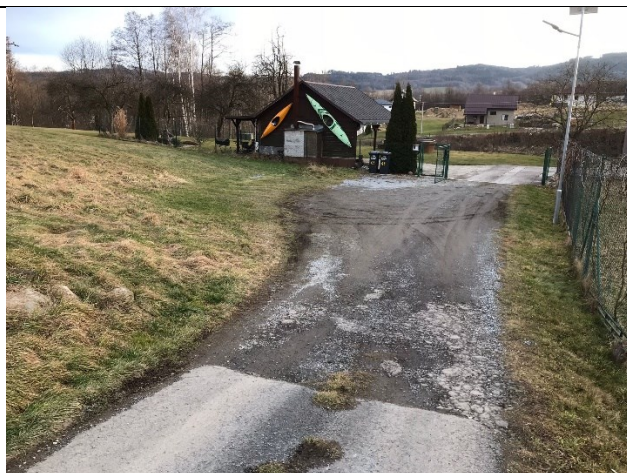
Řešení závady Z6 – doplnění podkladu, rozšíření  
krajnice, doplnění drenáže cca 20mb (zaústění do  
stávající drenáže u čp.41, doplnění sjezdu na  
parc.č.982/1

6. Doplnění podkladu, rozšíření krajnice (parc.č.987) a doplnění sjezdu z parc.č. 982/1 mezi čp.34 a čp.41 včetně podkladu a vsaku/drenáže v délce 20m (zaústění do stávající drenáže u čp.41)
