## Zlepšení kvality vod horního povodí řeky Moravy - II. fáze

| Ev.č. | ZL-181-S-Z-SO 3.002 | Datum schválení | 7. 12. 2015 |
| Stavba / objekt / úsek: | 3. Město Zábřeh / SO 3.002 - LOKALITA UL. U DRÁHY | | |

**Iniciační dopis - ID-181-S-Z-SO 3.002 - Sanace podloží a výměna zásypového materiálu**

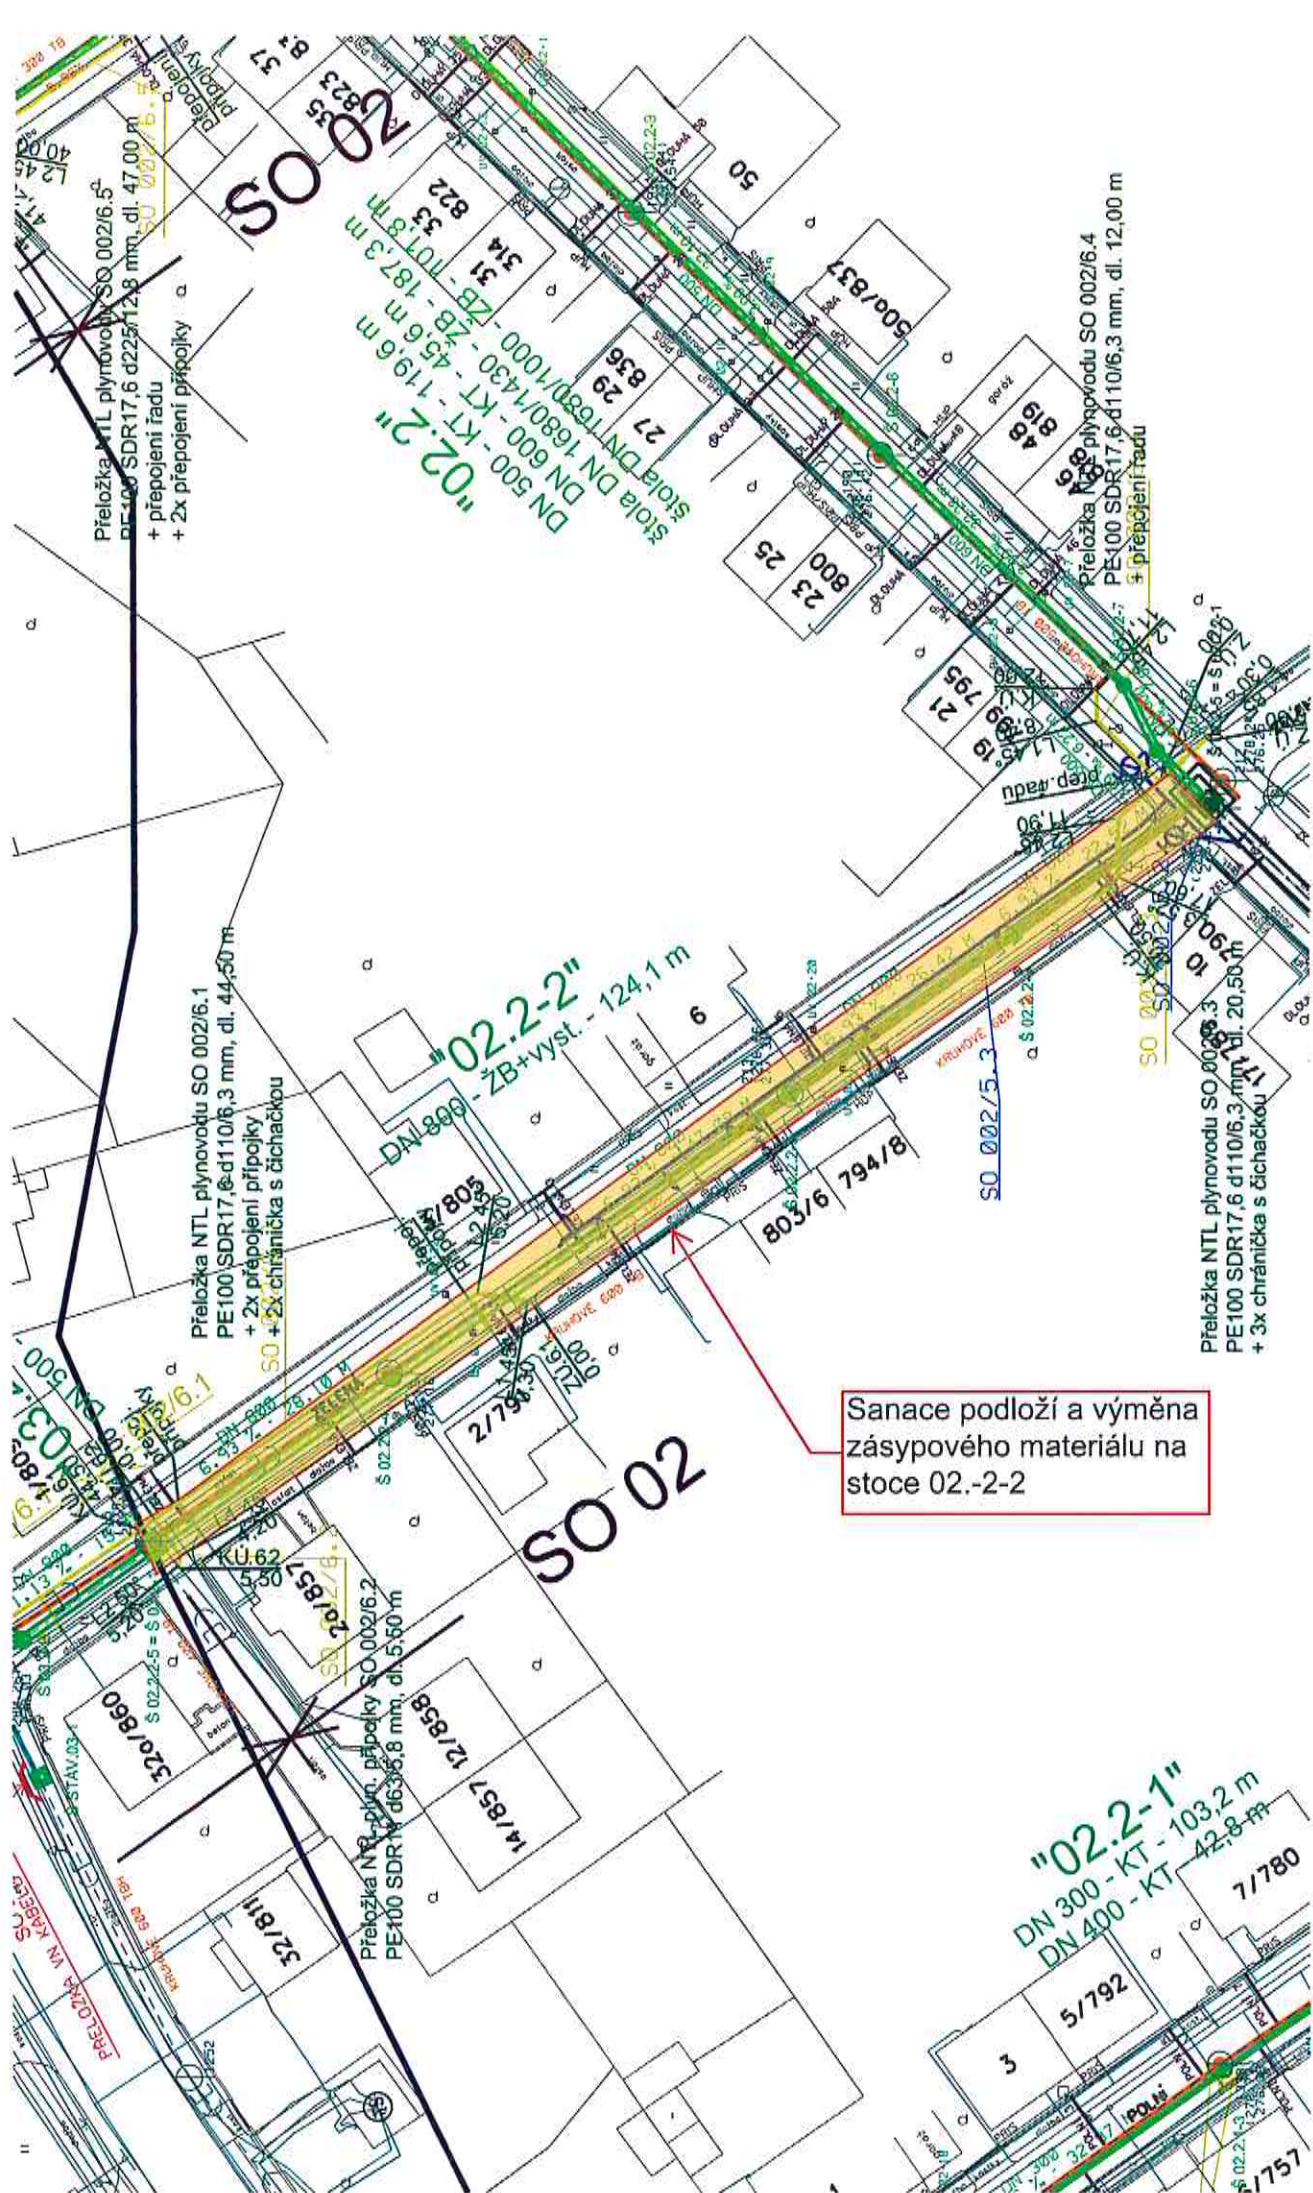
Sanace podloží a výměna zásypového materiálu na stoce 02.1

Při provádění výkopových prací bylo zjištěno, že výkopek je zvodnělý, hlinito-písčitý až písčitý a je tedy nevhodný pro zpětné zásypy.  
Jedná se o část stoky 02.1 a stoku 02.2-2.

"02.1"  
DN 400 - KT - 164,1 m  
DN 500/750 - ŽB+vyst. - 117,7 m

"02.1"  
DN 300 - KT - 11,1 m

Provést sanaci dna do hloubky 0,4 m drceným kamenivem fr. 32-63 s drenážním potrubím a vyměnit nevhodný materiál pro zpětný zásyp nakupovaným vhodným materiálem dle TP 146.

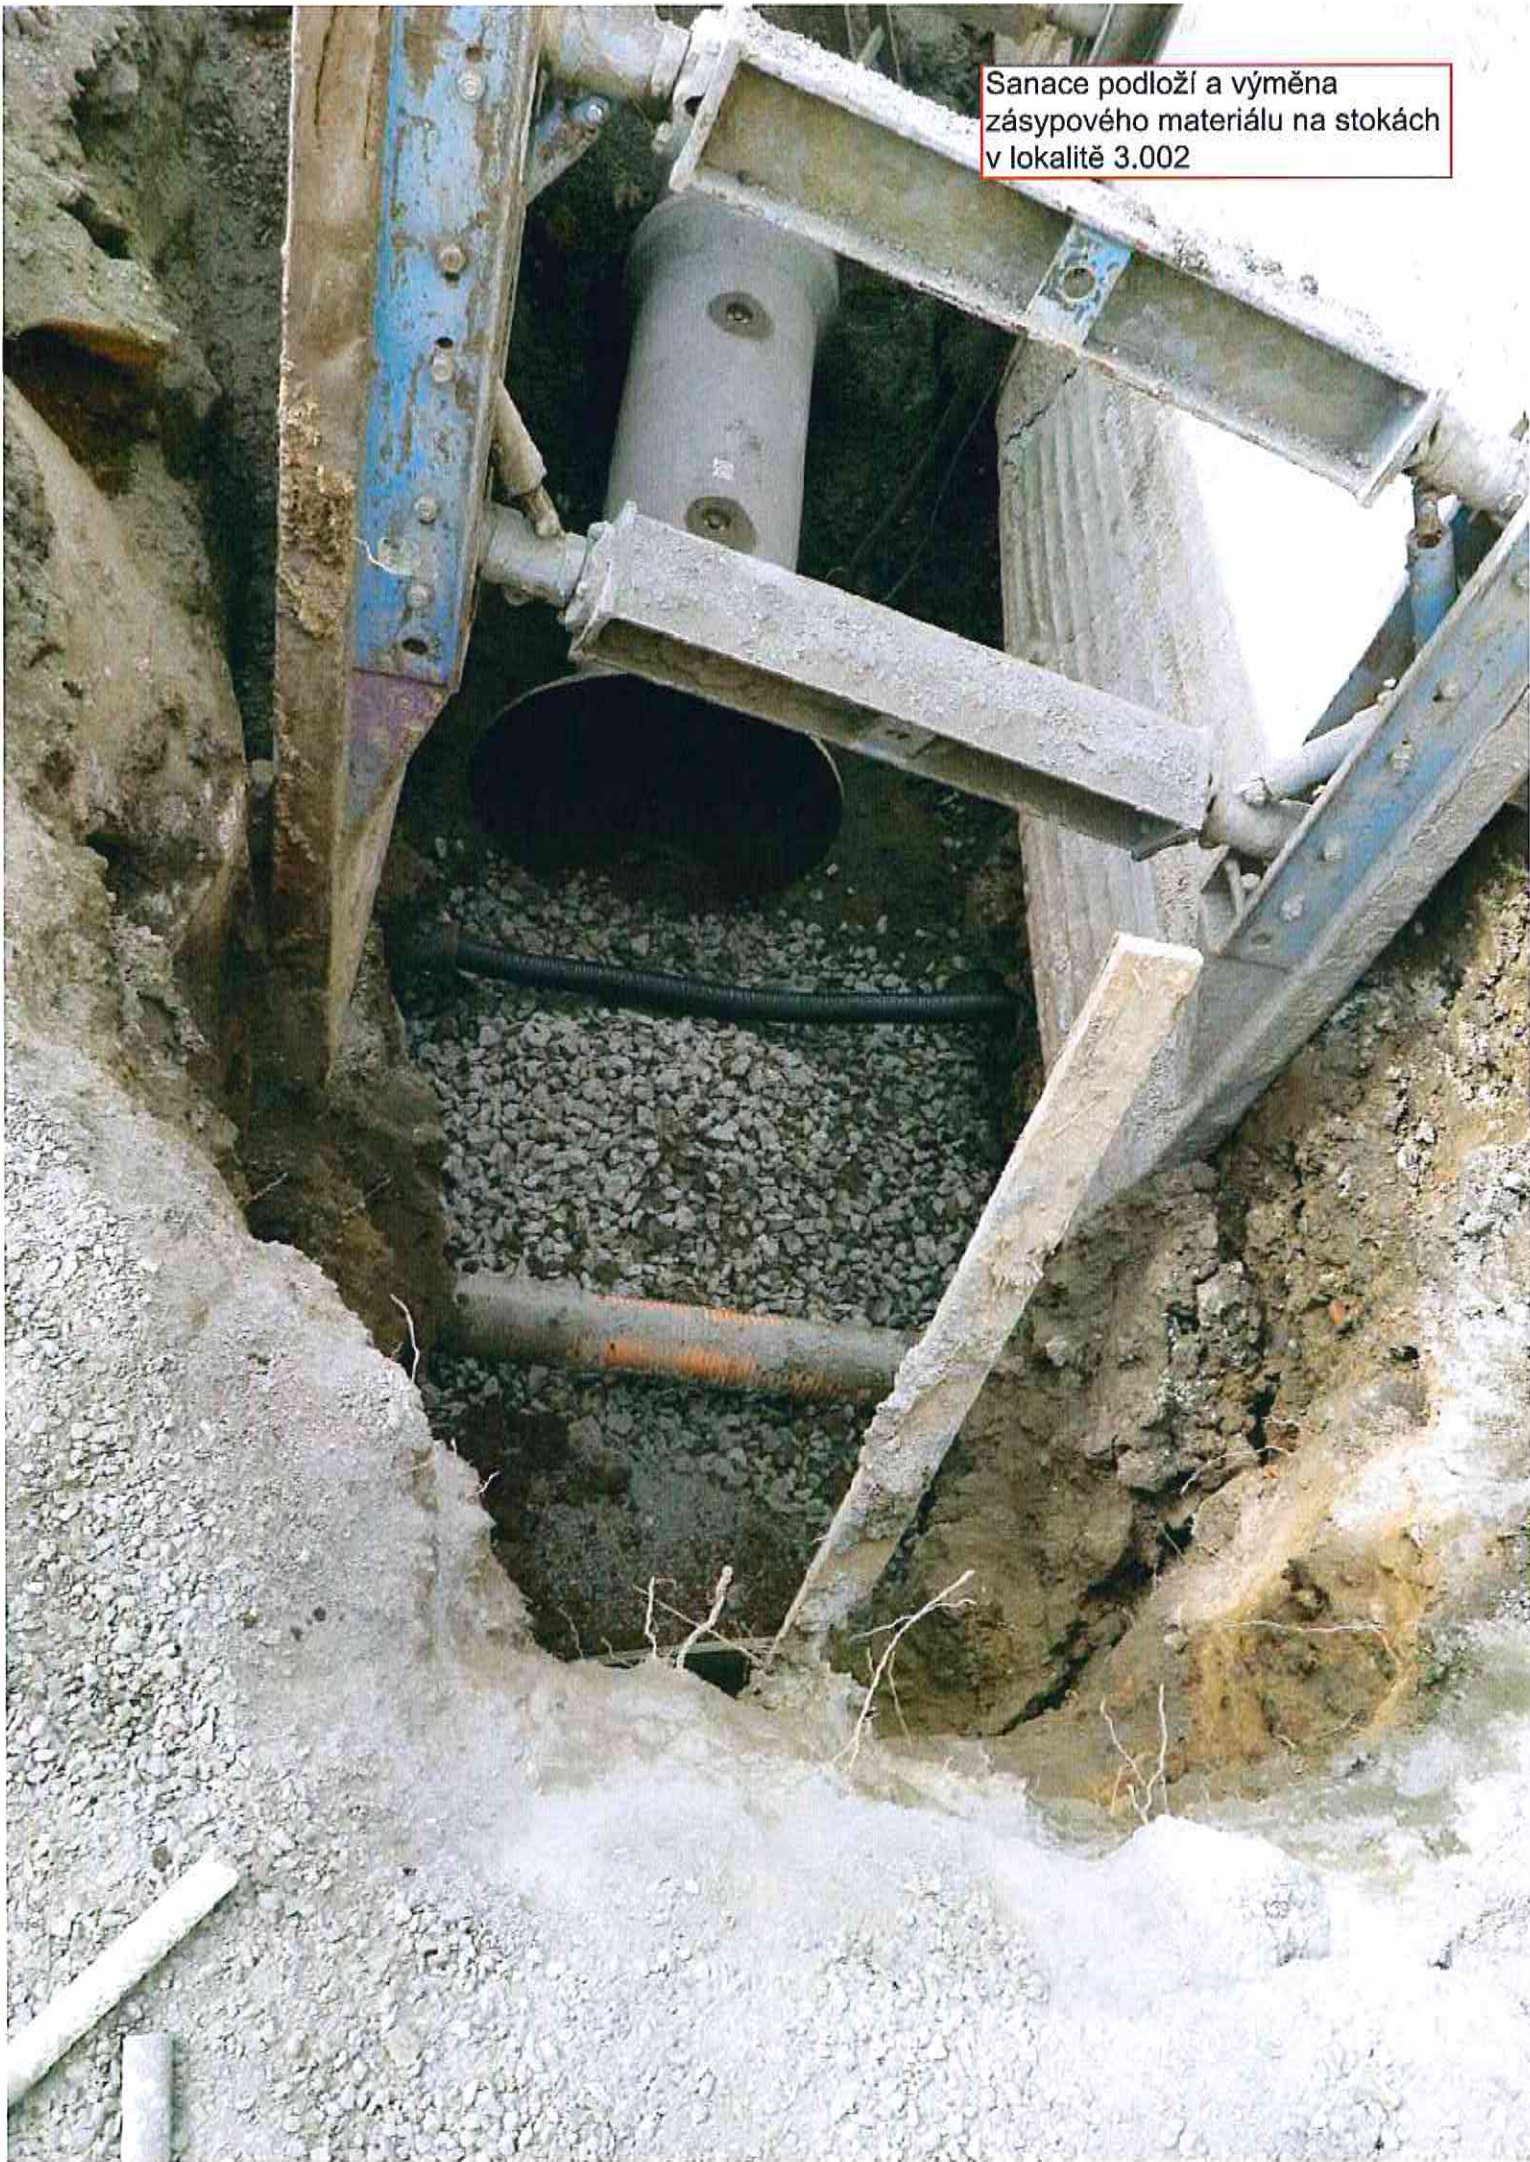
Sanace podloží a výměna  
zásypového materiálu na stokách  
v lokalitě 3.002

Zhotovitel upozorňuje, že při výkopových pracích na v lokalitě 3.002 U Dráhy bylo zjištěno, že hladina spodní vody je výš než předpokládá projektová dokumentace. Výkopek je zvodnělý, hlinito-písčité až písčité a je nevhodný pro zpětné zásypy. Jedná se o stoky 02.1 v úseku mezi šachtami Š02.1-8 až Š02.1-12 a 02.2-2 v celé její délce.

Zhotovitel doporučuje provést sanaci dna do hloubky 0,4 m drceným kamenivem fr. 32-63 s drenážním potrubím a vyměnit nevhodný materiál pro zpětný zásyp nakupovaným vhodným materiálem dle TP 146.
