# **Znalecký posudek**

**č. 286/14**

**O vyčíslení nákladů opravy a posouzení technického stavu „Ohradní  
zeď u hrobové skupiny č.3“ pohřebiště Brno, Královo Pole**

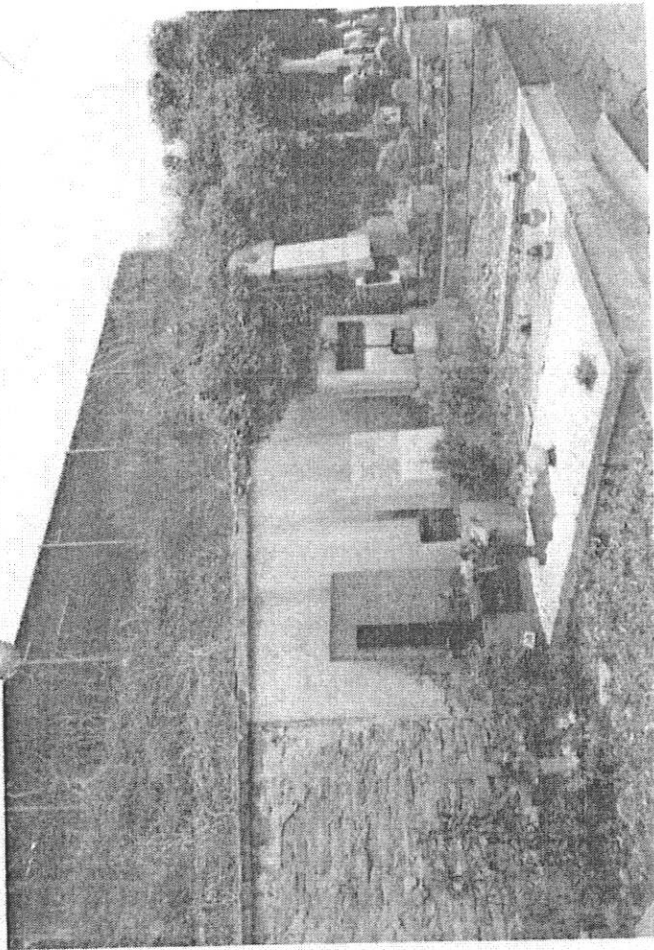
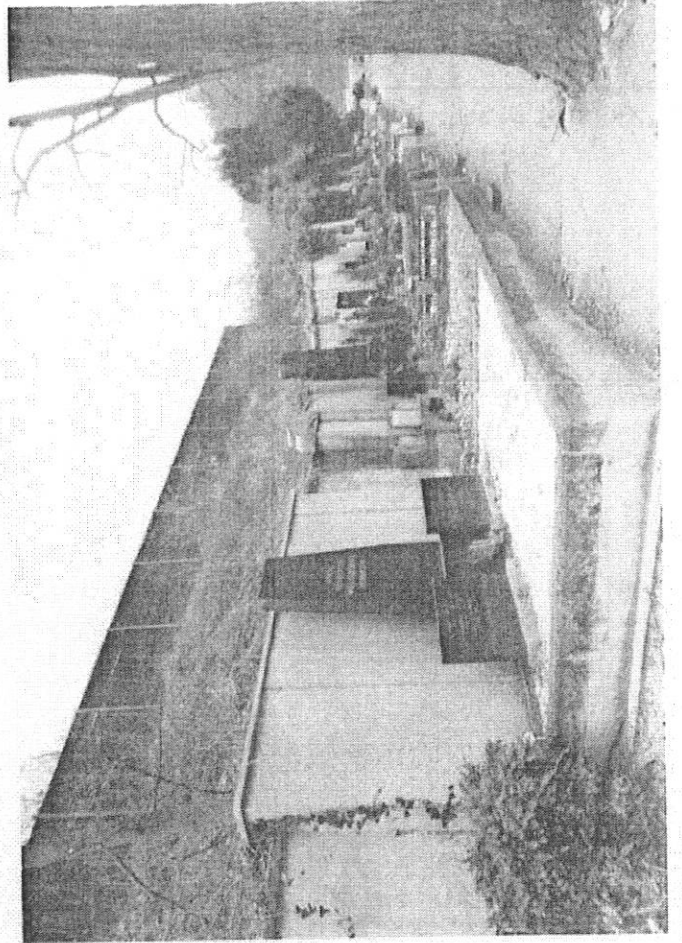
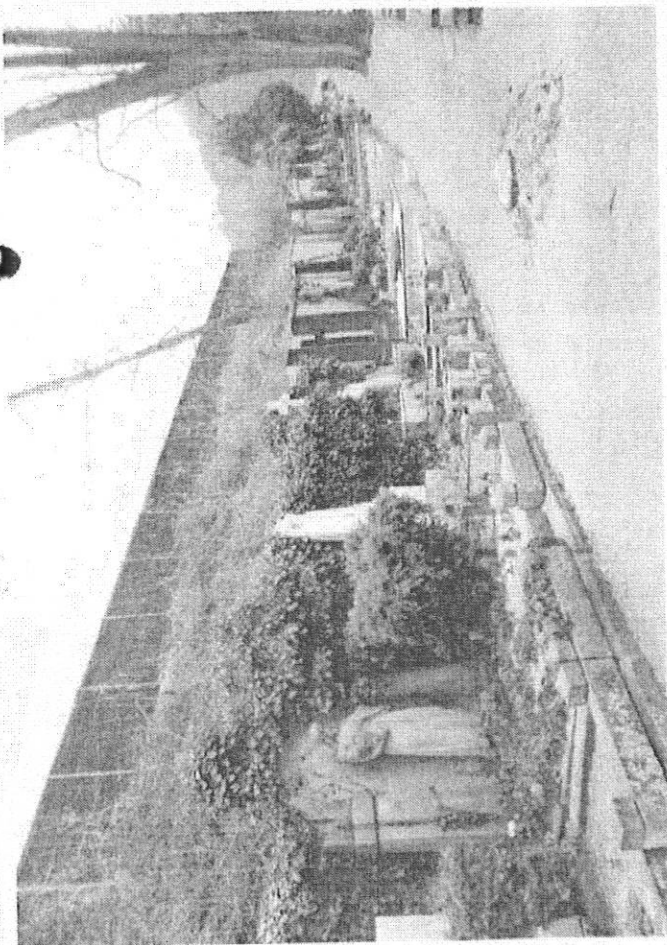
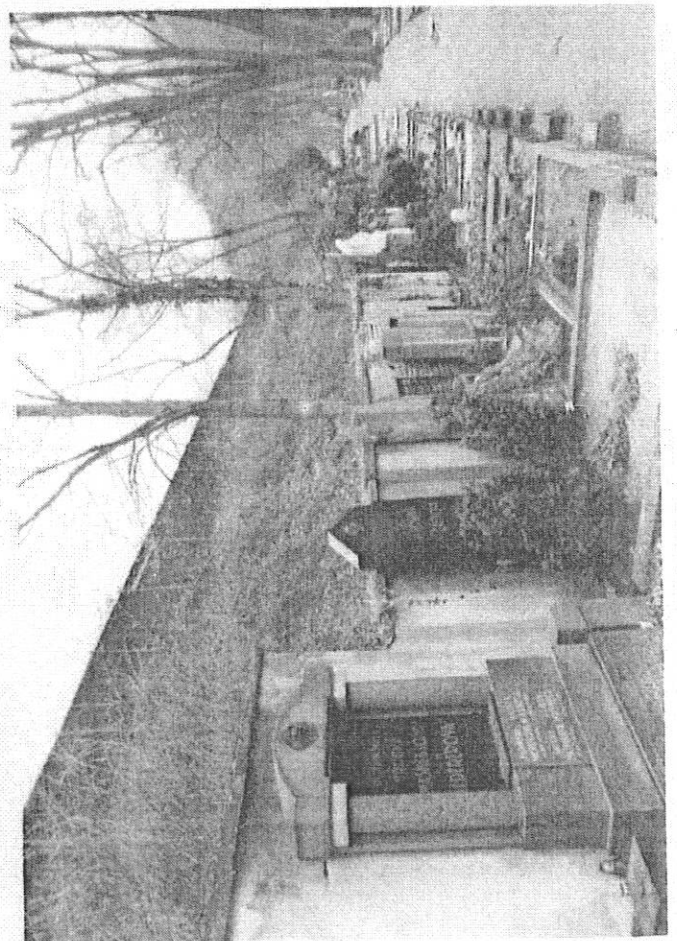
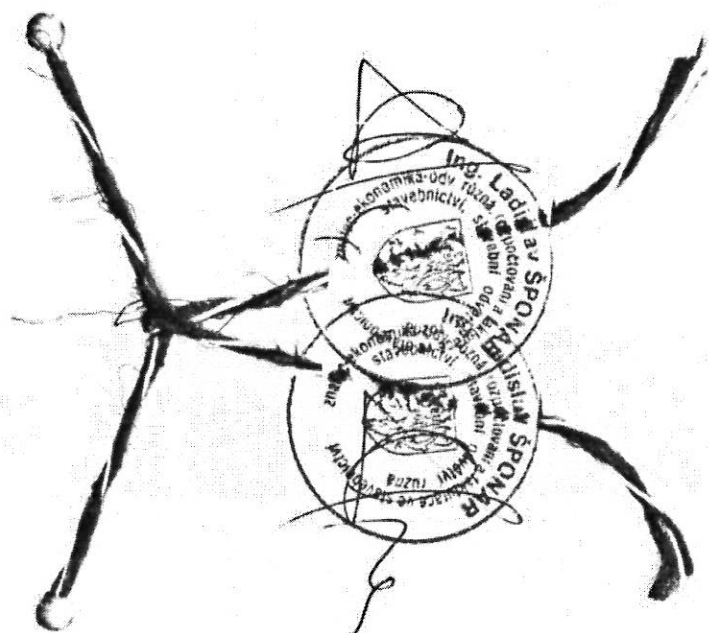
**Příloha č.2** – Fotodokumentace – 8 ks fotografií

Jedná se o zděnou cihelnou zeď délky 75m, tloušťky cca 30cm s výztužnými pilířky, výšky 2,1 – 3,0m, která tvoří rozhraní mezi dvěma výškovými úrovněmi. Ze severní strany nad hřbitovem je terén cca 1m pod horní hranou zdi a vybíhá z ve svahu k dřevěnému oplocení sousedního pozemku.

zpětné osazení kamenných prvků. Bez tohoto opatření není možné opravu zdárně uskutečnit.

Současně bude nezbytné vykácet i stromy za obvodní zdi, které nejsou v majetku Správy hřbitovů města Brna.
