# ZPRÁVA Z PRŮZKUMU STAVEBNÍHO OBJEKTU

**Název akce:** Průzkum stavebního objektu 8.ZŠ Světlogorská Tábor

**Účel akce:** Ověření přítomnosti azbestových vláken ve stavebních materiálech  
obvodových stěn budovy.

**Datum:** 24.10.2018

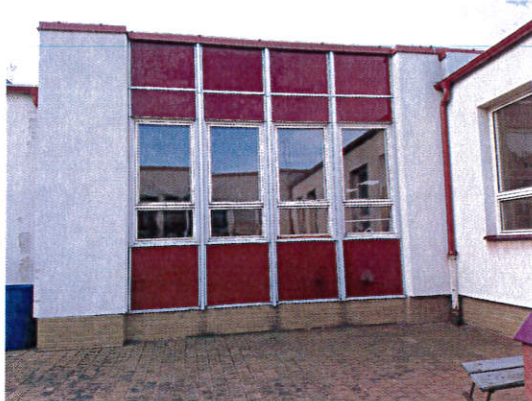
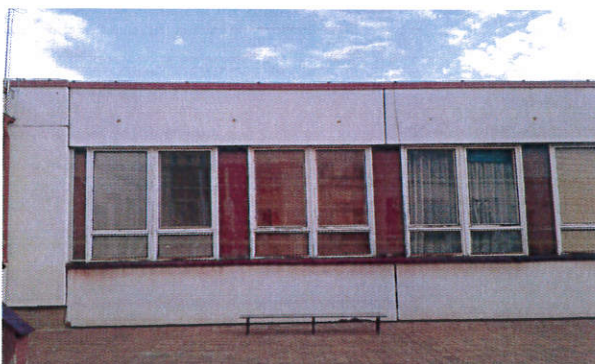
- sklo barevné
- obkladová deska s vláknem
- igelit
- tepelná izolace (vata)
- kovový rám
- pevný průhledný plast
- rošt z pásů obkladových desek s vláknem
- obkladová deska s vláknem
- výmalba

Typ 1: boletický panel v kovovém rámu

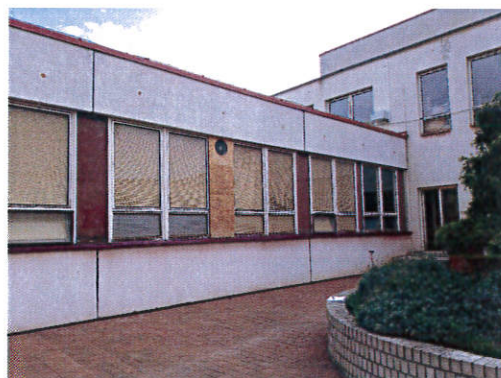
- sklo čiré, (utěsněno tmelem s vláknem) + hliníkové lišty
- sololit barvený v dřevěném rámu
- papír s hliníkovou vrstvou
- tepelná izolace (vata)
- deska dřevotříska

Typ 2: dřevěné okenní rámy se zasklenými výplněmi (MIV)

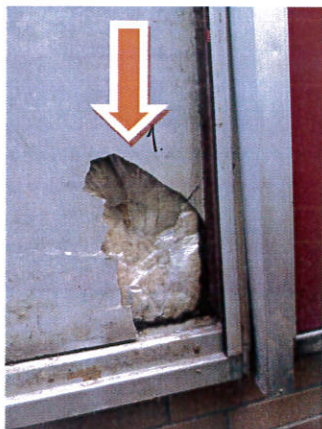
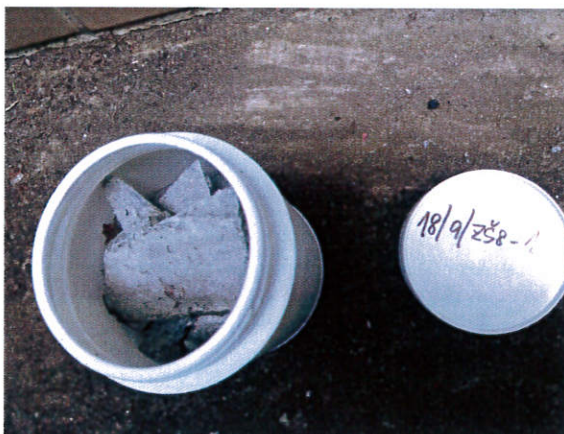
#### Vzorek č.1: 18/9/ZŠ8-1

| Vzorek | Protokol č. | Příloha protokolu č. | Detekován azbest | Druh azbestu |
|---|---|---|---|---|
| č.1 -18/9/ZŠ8-1 | 10250/2018 | PR1896978-001 | ANO | Chrysotil |

Místo odběru vzorku: objekt SO-04 – sociální zařízení.

Typ konstrukce: obvodová zeď – panel typ 1 „boletický panel“.

Část konstrukce: obkladová deska, vnější strana, pod skleněnou výplní.

Makroskopické posouzení: materiál s obsahem vláken.

A sice u vzorku č. 1 – obkladová deska, vnější strana, pod skleněnou výplní v typu boletický panel, vzorku č. 3 - obkladová deska, vnitřní část panelu, pod výmalbou v typu boletický panel, vzorku č. 4 – vnitřní rošt panelu, pod obkladovou deskou v typu boletický panel a vzorku č. 6 a 7 – v těsnícím tmelu okenních výplní a pod hliníkovým lištováním z vnější-venkovní strany typu MIV.

Vzhledem k výsledkům laboratorních rozborů doporučujeme s azbestovými odpady nakládat v režimu odpadů nebezpečných, a sice pod kódem odpadu 17 06 01 Izolační materiál s obsahem azbestu nebo 17 06 05 Stavební materiály obsahující azbest.

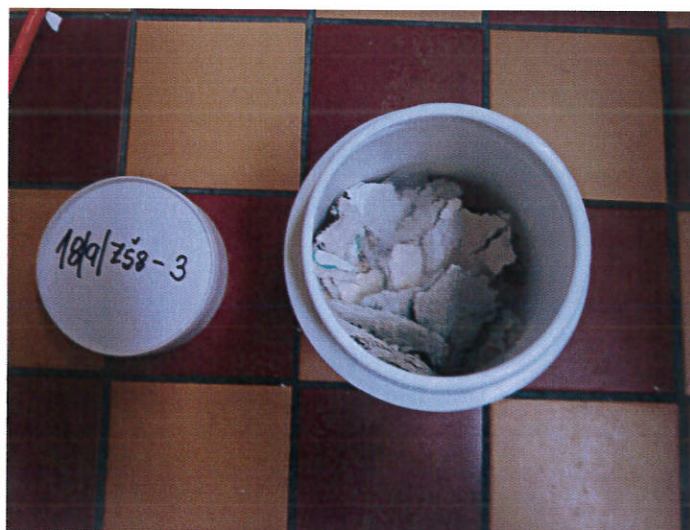
**Vzorek č. 18/9/ZŠ8 – 3**

| Vzorek | Protokol č. | Příloha protokolu č. | Detekován azbest | Druh azbestu |
|---|---|---|---|---|
| č.3 -18/9/ZŠ8-3 | 10252/2018 | PR1896978-003 | ANO | Chrysotil, Amosit |

Místo odběru vzorku: objekt SO-04 – sociální zařízení.

Typ konstrukce: obvodová zeď – panel typ 1 „boletický panel“.

Část konstrukce: obkladová deska, vnitřní část panelu, pod výmalbou.

Makroskopické posouzení: materiál s obsahem vláken.

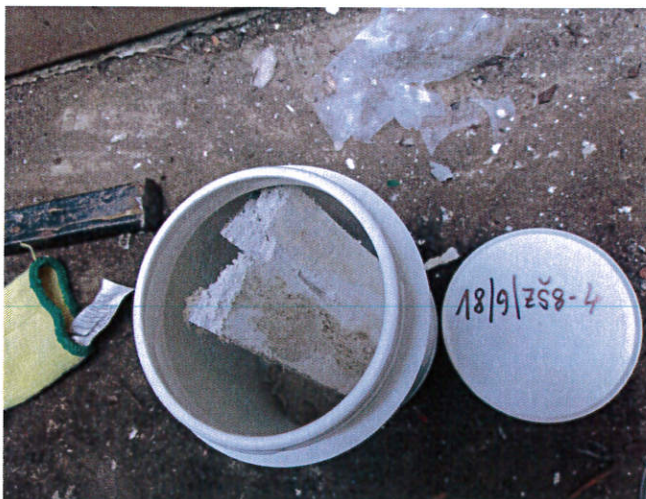
**Vzorek č. 18/9/ZŠ8 – 4**

| Vzorek | Protokol č. | Příloha protokolu č. | Detekován azbest | Druh azbestu |
|---|---|---|---|---|
| č.4 -18/9/ZŠ8-4 | 10253/2018 | PR1896978-004 | ANO | Chrysotil, Amosit |

Místo odběru vzorku: objekt SO-04 – sociální zařízení.

Typ konstrukce: obvodová zeď – panel typ 1 „boletický panel“.

Část konstrukce: vnitřní rošt panelu, pod obkladovou deskou.

Makroskopické posouzení: materiál s obsahem vláken.

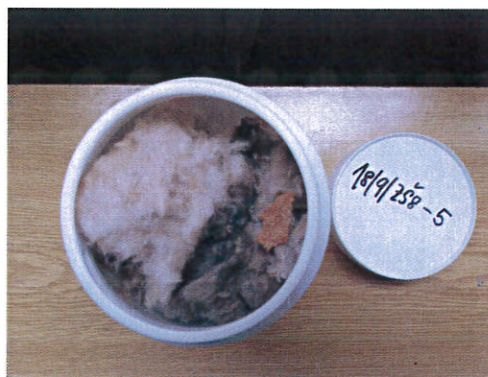
**Vzorek č. 18/9/ZŠ8 – 5**

| Vzorek | Protokol č. | Příloha protokolu č. | Detekován azbest | Druh azbestu |
|---|---|---|---|---|
| č.5 -18/9/ZŠ8-5 | 10254/2018 | PR1896978-005 | NE | --- |

Místo odběru vzorku: objekt SO-04 – sociální zařízení.

Typ konstrukce: obvodová zeď – panel typ 2.

Část konstrukce: tepelná izolace, pod obkladovou dřevotřískovou deskou.

Makroskopické posouzení: materiál s obsahem minerálních vláken.

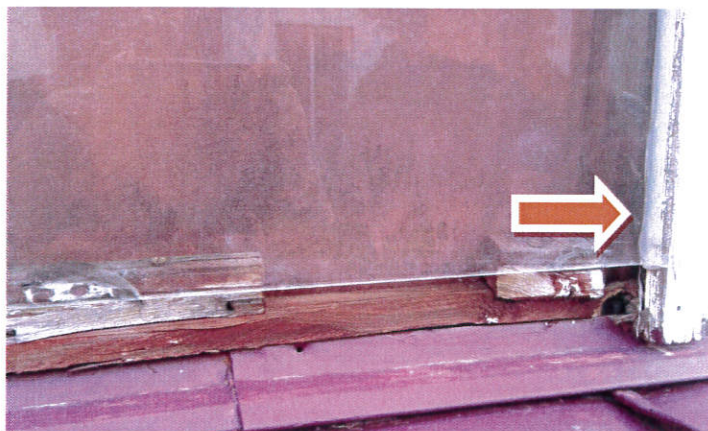
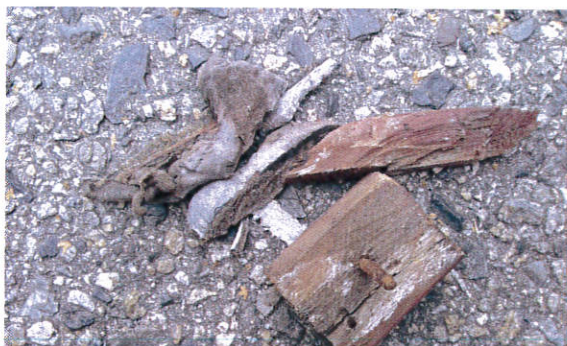
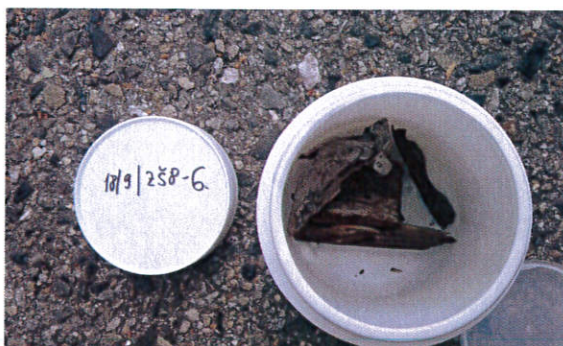
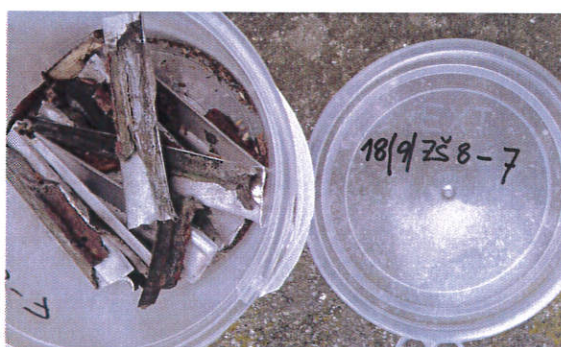
**Vzorek č. 18/9/ZŠ8 – 6,7**

| Vzorek | Protokol č. | Příloha protokolu č. | Detekován azbest | Druh azbestu |
|---|---|---|---|---|
| č.6 -18/9/ZŠ8-6 | 10255/2018 | PR1896978-006 | ANO | Chrysotil |
| č.7 -18/9/ZŠ8-7 | 10905/2018 | PR18A1665-001 | ANO | Chrysotil |

Místo odběru vzorku: objekt SO-06 a SO-04 sociální zařízení

Typ konstrukce: obvodová zeď – panel typ 2

Část konstrukce: těsnící tmel okenních výplní a Al lištování z vnější-venkovní strany

Makroskopické posouzení: materiál s obsahem minerálních vláken

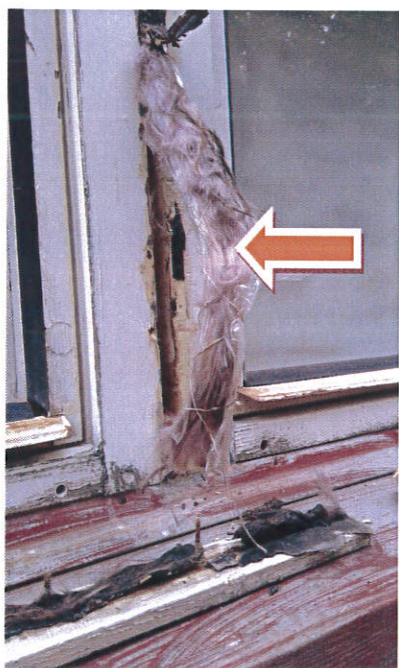
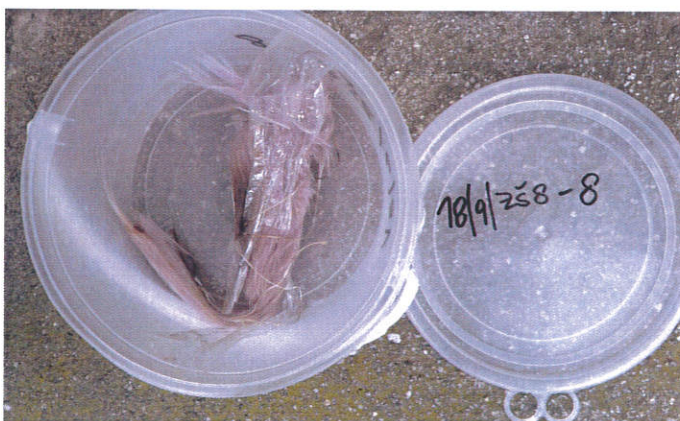
#### **Vzorek č. 18/9/ZŠ8 – 8**

| Vzorek | Protokol č. | Příloha protokolu č. | Detekován azbest | Druh azbestu |
|---|---|---|---|---|
| č.8 -18/9/ZŠ8-8 | 10906/2018 | PR18A1665-002 | NE | --- |

Místo odběru vzorku: objekt SO-04 sociální zařízení

Typ konstrukce: obvodová zeď – panel typ 2

Část konstrukce: izolační šňůra/vata z vnější-venkovní strany, mezi okenními rámy

Makroskopické posouzení: materiál s obsahem minerálních vláken

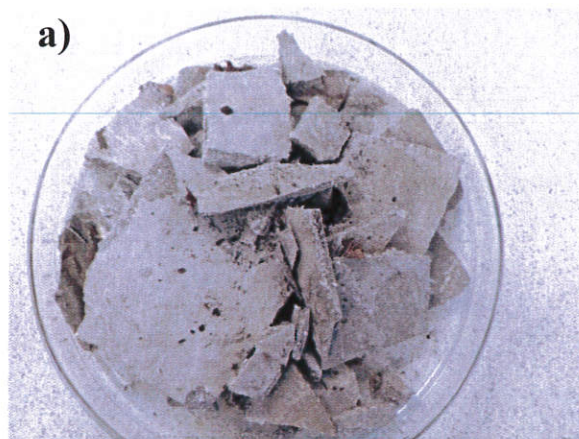
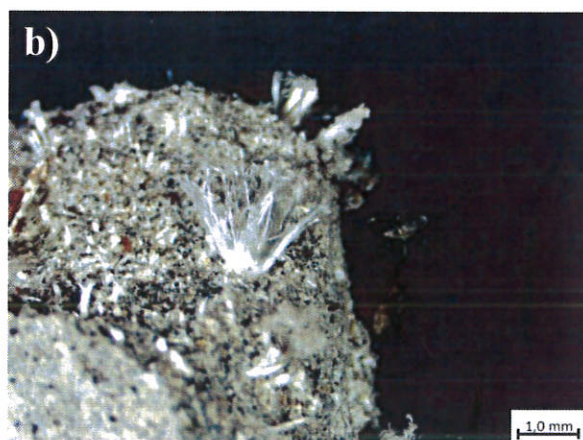
**Obrázek 1:** Vzorek interní označení „PR1896978-001“.

Dokumentace vzorku v původním stavu. Vzorek obsahoval několik kusů fragmentů (obr. a).

Na povrchu vzorku a na příčných řezech byla viditelná bílá vlákna (obr. b, c).

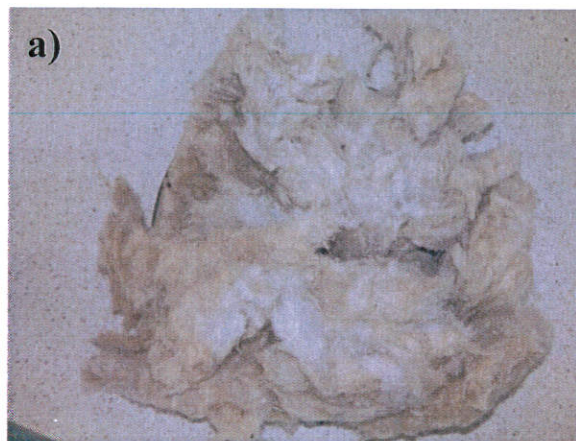
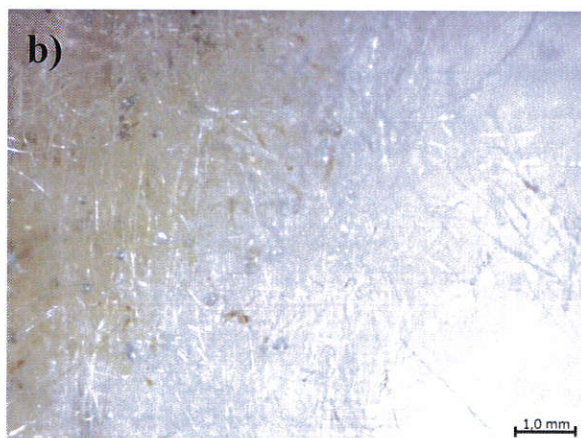
**Obrázek 1:** Vzorek interní označení „PR1896978-002“.

Dokumentace vzorku v původním stavu. Vzorek obsahoval několik kusů fragmentů (obr. a). Celý se skládal z vláken stejného typu (obr. b, c).

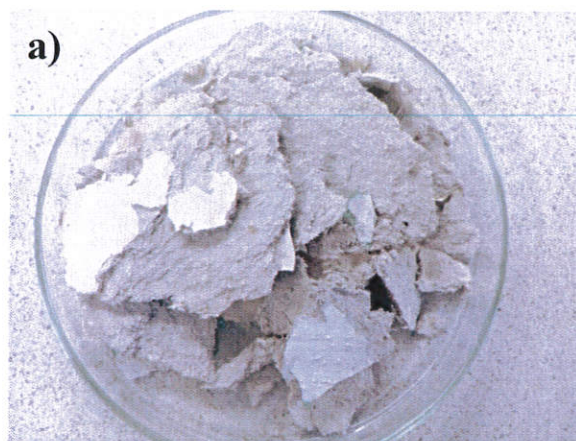
**Obrázek 1:** Vzorek interní označení „PR1896978-003“.

Dokumentace vzorku v původním stavu. Vzorek obsahoval několik kusů fragmentů (obr. a).

Na povrchu vzorku a na příčných řezech byla viditelná bílá vlákna (obr. b, c).

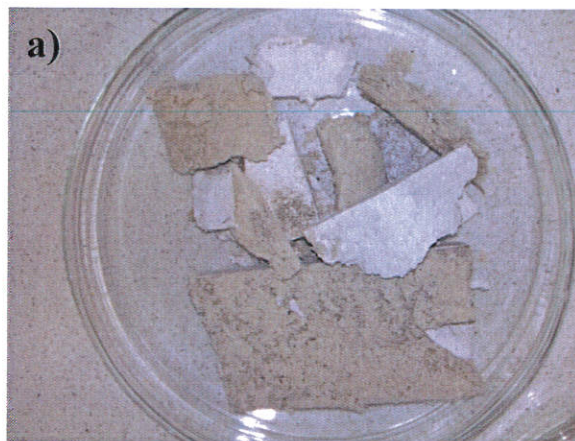
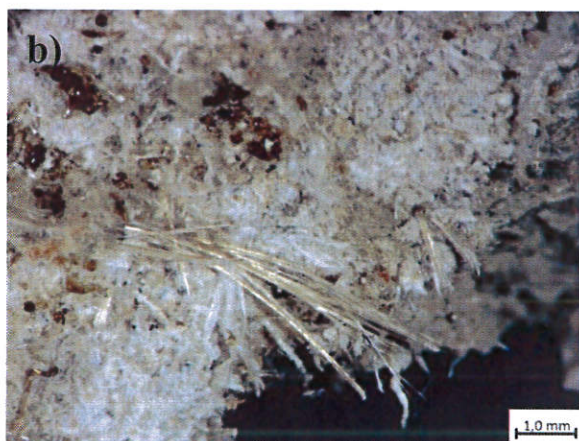
**Obrázek 1:** Vzorek interní označení „PR1896978-004“.

Dokumentace vzorku v původním stavu. Vzorek obsahoval několik kusů fragmentů (obr. a).

Na povrchu vzorku a na příčných řezech byla viditelná bílá vlákna (obr. b, c).

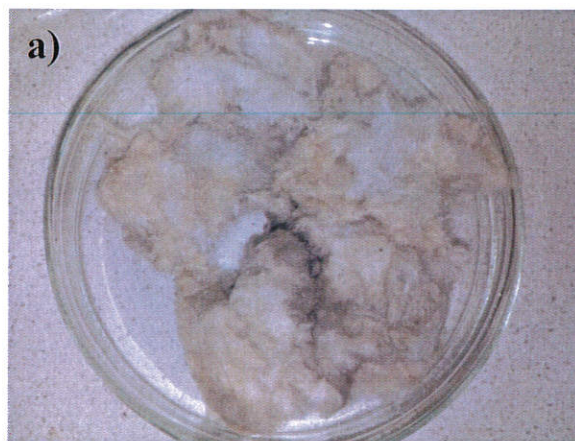
**Obrázek 1:** Vzorek interní označení „PR1896978-005“.

Dokumentace vzorku v původním stavu. Vzorek obsahoval několik kusů fragmentů (obr. a). Celý se skládal z vláken stejného typu (obr. b, c).

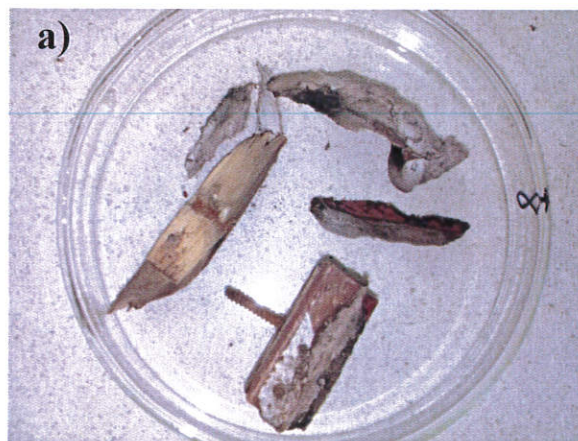
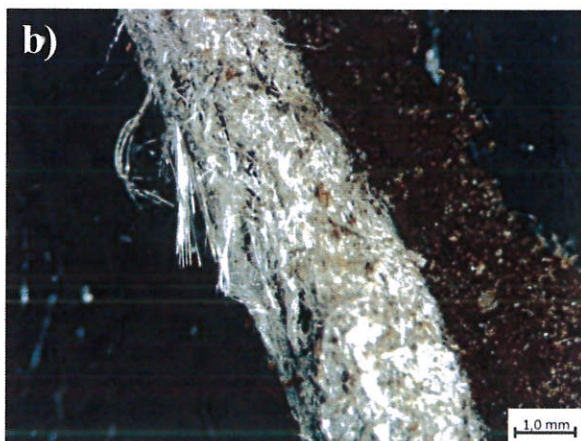
**Obrázek 1:** Vzorek interní označení „PR1896978-006“.

Dokumentace vzorku v původním stavu. Vzorek obsahoval několik kusů fragmentů (obr. a).

Na povrchu vzorku a na příčných řezech byla viditelná bílá vlákna (obr. b, c).

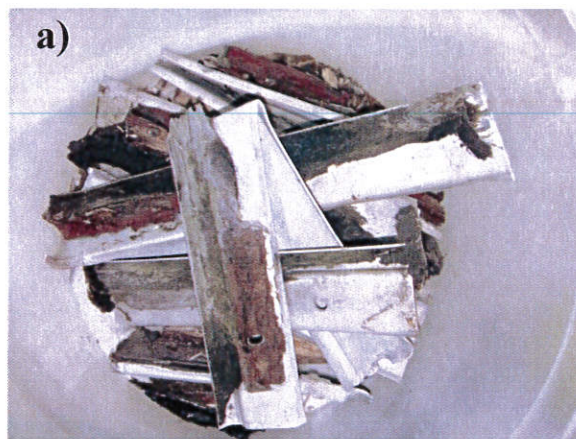
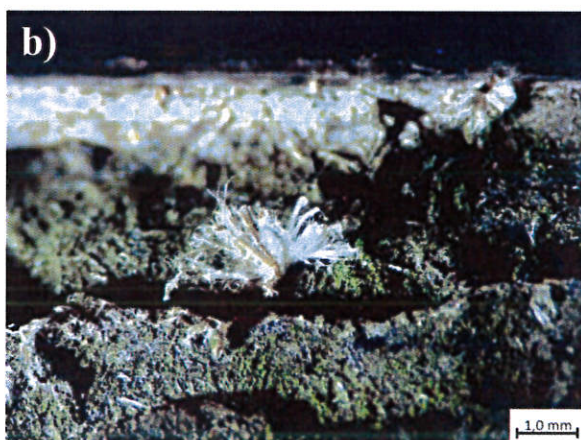
**Obrázek 1:** Vzorek interní označení „PR18A1665-001“.

Dokumentace vzorku v původním stavu. Vzorek obsahoval několik kusů fragmentů (obr. a).

Na povrchu vzorku a na příčných řezech byla viditelná bílá vlákna (obr. b, c).

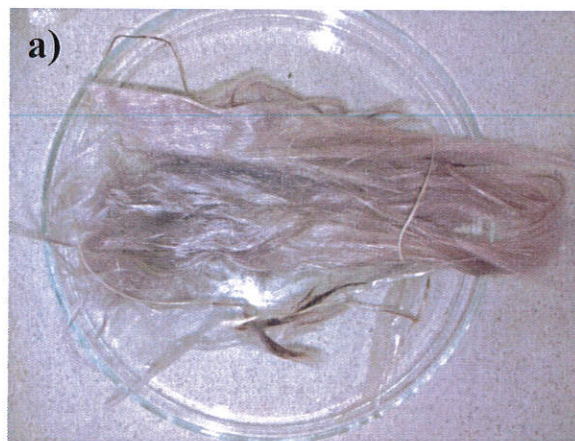
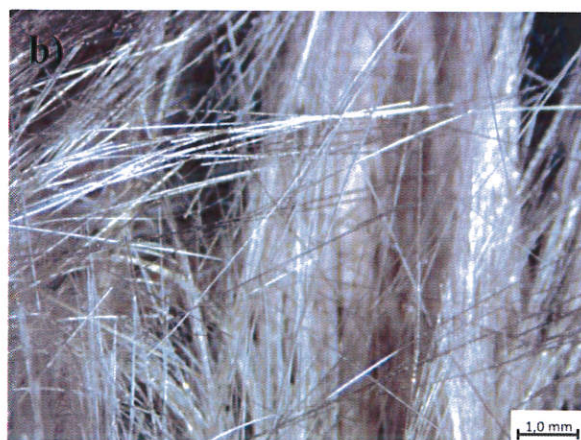
**Obrázek 1:** Vzorek interní označení „PR18A1665-002“.

Dokumentace vzorku v původním stavu. Vzorek obsahoval jeden kus fragmentu (obr. a). Celý se skládal z vláken stejného typu (obr. b, c).
