Diagnostika vodárenské věže Bohumín-Pudlov z roku 1961

VŠB-TU Ostrava, Fakulta stavební
Katedra stavebních hmot a diagnostiky staveb

Červenec 2022

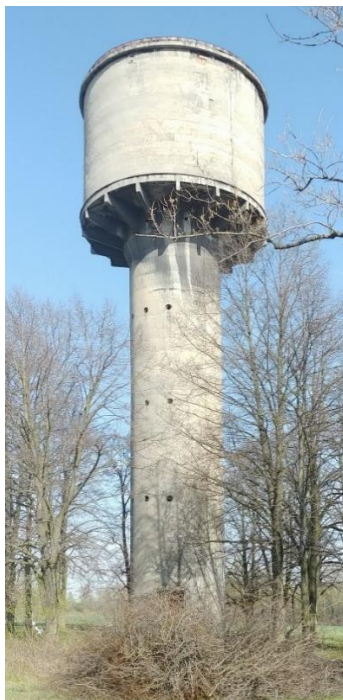
Obr. 2. Celkový pohled na vodárenskou věž, JV pohled

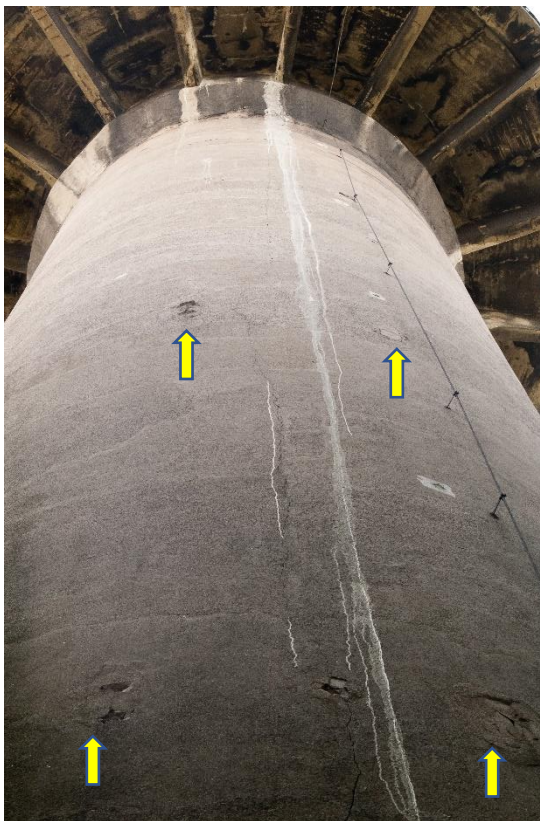
Obr. 4. Viditelné vetknutí vnitřních kovových profilů, zde v 2.NP a 3.NP.

Vnitřní uspořádání je rozděleno na celkem 1 podzemní, přízemí a 3 nadzemní patra (dále jen **1.PP., PŘÍZEMÍ, 1.NP, 2.NP. a 3.NP**), podrobný výkres viz Příloha 1. Nadzemní patra jsou tvořena ocelovou konstrukcí na ocelových profilech, které jsou vetknuty do ŽB dříku. Vetknutí je z exteriéru zakončeno většinou pálenými cihlami/tvarovkami a maltou, příklad viz obr. 4.

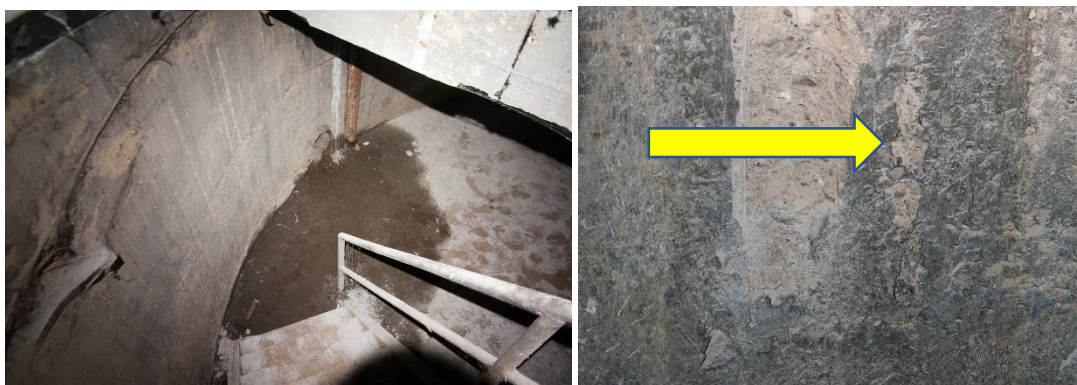
Obr. 5. Pronikání vlhkosti do 1.PP (vlevo) a příklad místa s odlupující se vrchní vrstvou betonu a reprofilační stěrky/nátěru

Povrch betonu, stejně jako ve zbytku interiéru byl opatřen reprofilační stěrkou/nátěrem, který měl pravděpodobně zvýšit, stejně jako ve zbytku dříku, povrchové vlastnosti betonu. Vzhledem k pronikání vlhkosti do prostor 1.PP při deštích (zejména kolem prostupů), je zde vyšší vlhkost betonu (naměřeno kapacitním vlhkoměrem vlhkost 6-7%) a v některých místech dochází k odlupování vrchní vrstvy betonu i s povrchovou úpravou, viz Obr.5. V místech porušení vrchní povrchové vrstvy dochází k odprýskávání této vrstvy a dochází ke sprášování povrchu betonu. Na první pohled se liší barva betonu od zbytku dříku, kdy se jedná o výrazně béžovou barvu, což pravděpodobně je způsobeno použitím mnohem nižšího množství cementu než v patrech nadzemních.

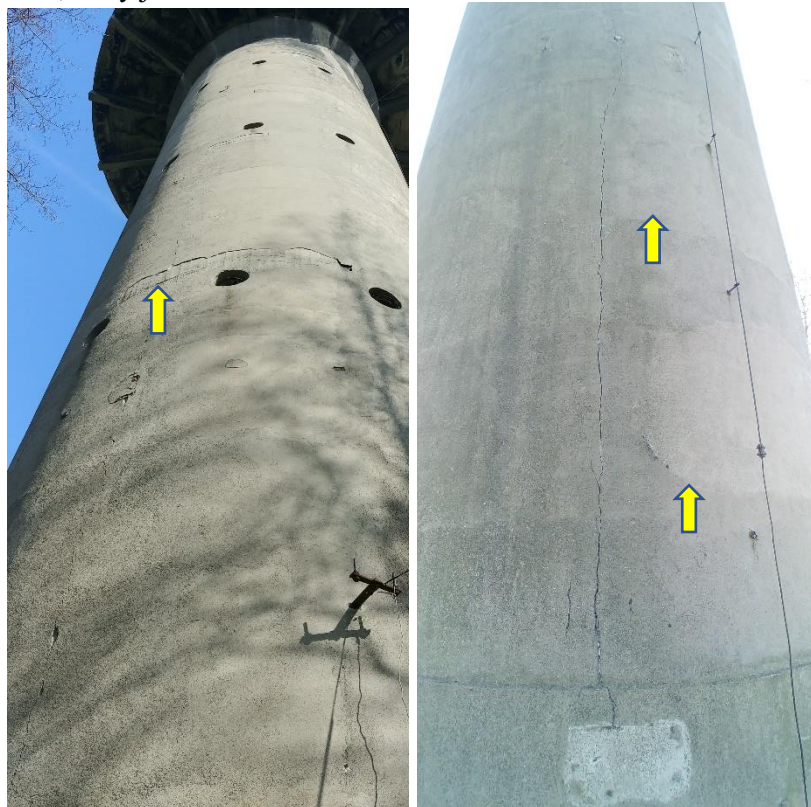
Obr. 8. Celkový pohled na vnější část dříku: z jižní strany (vlevo) a západní strany (vpravo). Viditelná místa po opravách cementové omítky.

Na vnější stranu byla na povrch betonu aplikována tvrdá cementová omítka - tzv. břizolit, která byla viditelně v průběhu let opravována, což je vidět na Obr. 8. Tloušťka omítky se pohybuje v rozmezí 5-15mm, nejčastěji kolem 10mm. Soudržnost omítky s podkladním betonem byla kontrolována akustickou trasovací metodou po celém obvodu do výšky 2,5m od terénu po celém obvodu, a po celé výšce dříku z jižní a západní strany. Dutá místa, která by značila nesoudržnost s podkladním betonem, byla pouze v malých oblastech ve spodní vyšetřované části. Po výšce nebyla, kromě již odpadlých částí omítky a v blízkosti vertikálních trhlin, nalezena žádná dutá místa v dosahu trasovací tyče. Opadaná omítka se nachází zejména v jižní části dříku v místech horizontální trhliny-pracovní spáry, viz Obr. 8.(vpravo) nebo v místě výrazné laminární koroze horizontální výztuže, viz Obr. 11(vpravo). Soudržnost omítky byla dále zkoušena a je uvedena v kapitole 5.6. V oblasti terénu je omítka odpadlá, v těchto místech je viditelná aplikace izolačního nátěru, který je také

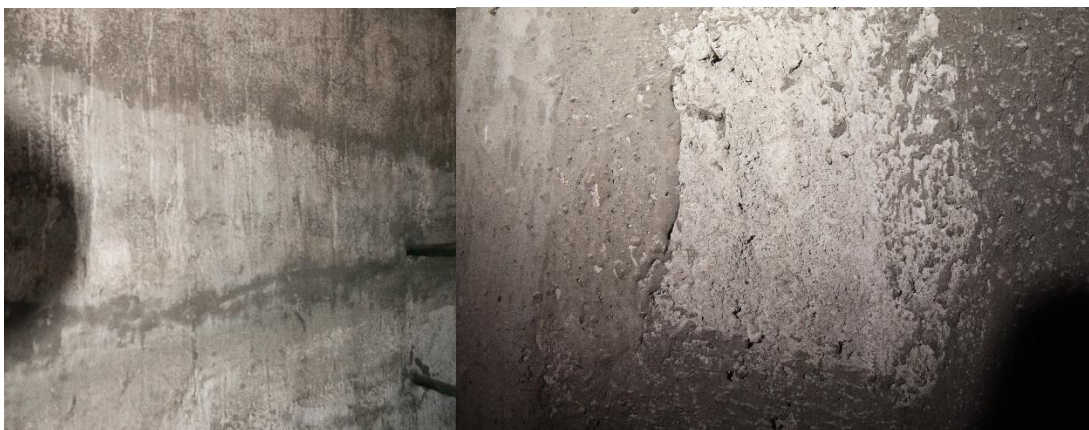
Obr. 10. Viditelné provedení předchozí sanace, vynechané místo při předchozí sanaci

V nadzemní části interiéru dříku nejsou vlivem předchozí sanace, kdy byla aplikována reprofilační vrstva stěrky na první pohled viditelné vady a poruchy betonu, kromě míst s odpadlým betonem vlivem koroze horizontální výztuže a kromě průběžných trhlin (viz kapitola 5.1.3 a 5.1.4.). Po výšce dříku jsou i přes aplikaci reprofilační vrstvy viditelné některé výrazné pracovní spáry z betonáže, například viz Obr. 10.

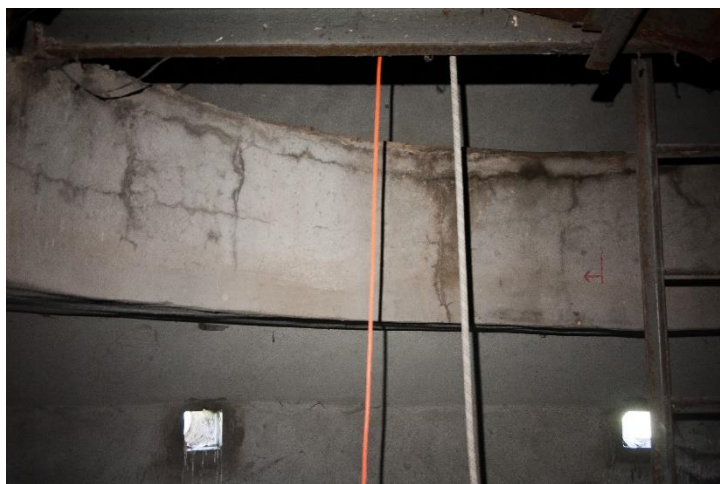
Obr. 11. Boční pohled na vnitřní část desky D27 a trhliny v místě uložení výztuže

U desky D25 i D27 byla na povrch použita vrchní omítka ve vrstvě do 2cm. U D27 byla nesoudržná s podkladem. U D25 tato povrchová vrstva je poměrně soudržná, avšak s nízkou pevností, snadno drolivá.

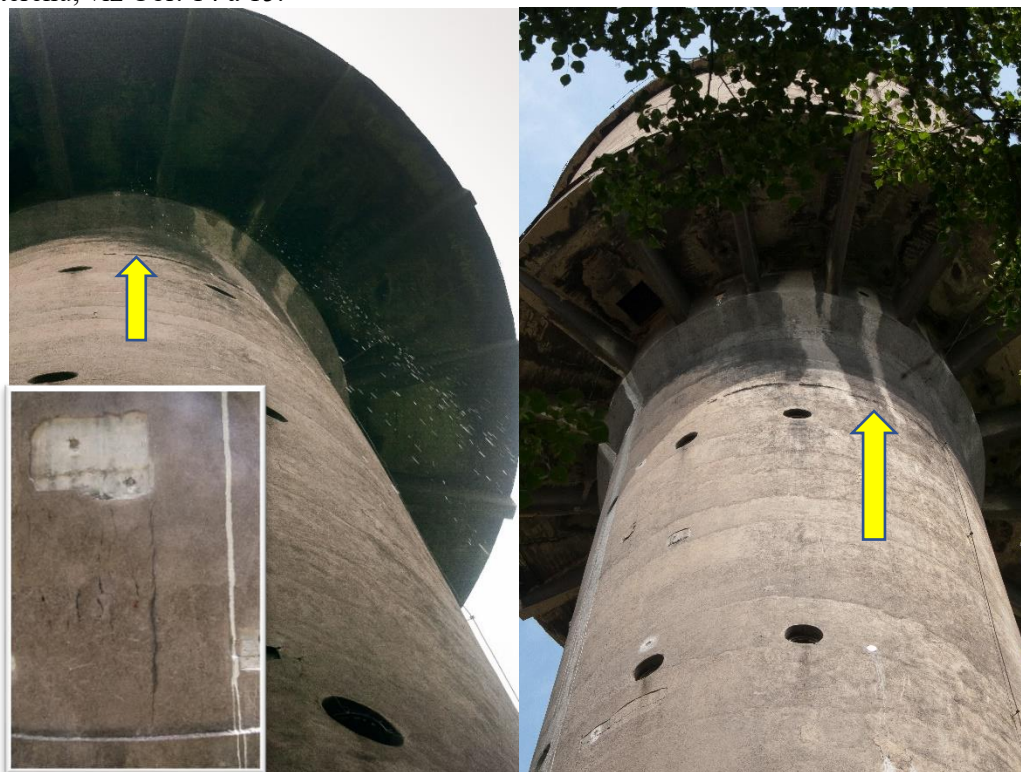
V exteriéru jsou pozorovatelné stejné trhliny, které jsou viditelné i v interiéru, v některých případech jsou trhliny (viditelně) pod opravovanou březolitovou omítkou. Umístění trhlin, včetně jejich šířky, je opět zakresleno v Příloze 4.A. Šířka trhlin se pohybuje u průběžných trhlin až do tloušťky 4,5mm. U trhlin viditelných pouze z exteriéru je šířka trhlin do 0,4mm. Na jižní straně jsou vidět rovněž dvě horizontální trhliny v pracovní spáře ve výšce 9,4m a 14,6m o tloušťce do 4mm od úrovně terénu. Další výrazná pracovní spára a trhlina je ve výšce cca 23m (viditelné biologické napadení sinicemi). (Obr. 15).

V exteriéru je z viditelné biologické napadení omítky ve vrchní části dříku, ve výšce cca 23m od terénu, viz Obr. 14 a 15.

Obr. 15. Jihovýchodní část VV - nad vchodem. (Vlevo) Protékání srážkové vody při dešti skrz střešní konstrukci a následně přes ŽB desku na konzolách. (Vlevo dole) Detail nad soklem na západní straně dříku. (Vpravo) Biologické narušení omítky (sinice) v místě horizontální trhliny vlivem dotace vody při deštích skrz vrchní ŽB desku.

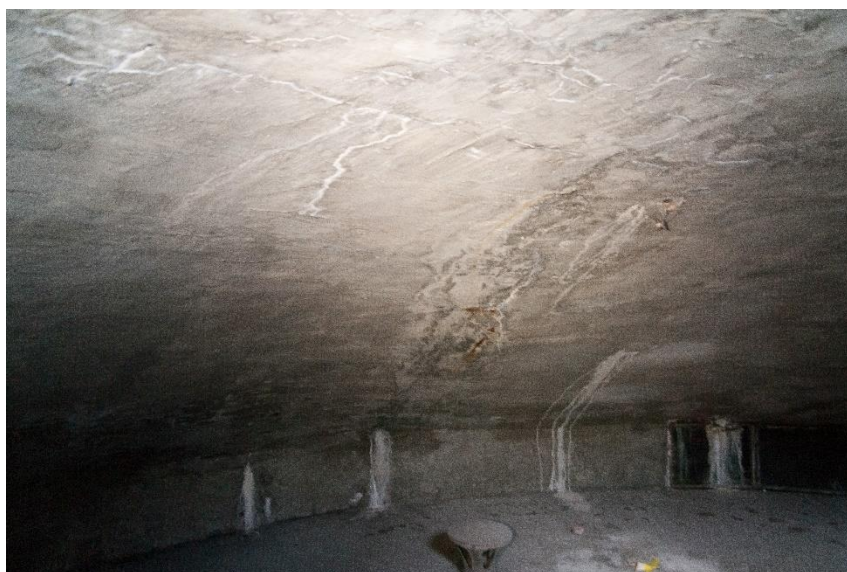
Obr. 17. Pohled na skořepinu, viditelné stopy po pronikání vody systémem trhlinek v betonu

Při vizuální prohlídce skořepiny jsou na první pohled jasně viditelná místa s porušenou povrchovou vrstvou betonu/stěrky a rozsáhlá laminární koroze výztuže v těchto místech. Dalším na první pohled viditelným poškozením jsou vápenaté výluhy. Tyto výluhy jsou způsobeny zatékáním vody do konstrukce skořepiny přes střešní krytinu. Střešní krytina je tvořena ocelovým plechem, který je v mnoha místech prorezavělý a neplní tak svoji funkci. Následkem toho se dostává srážková voda do nosné konstrukce skořepiny a přes jeho porovitou strukturu betonu, systém trhlinek a ponechané zbytky dřevěného bednění (distančníky) dochází k postupnému vyplavování vápenatých iontů z hydratačních produktů betonu. Na povrchu, kde reagují se vzdušným oxidem uhličitým, tak vznikají usazeniny a časem novotvary uhličitanu vápenatého. Tímto následkem vznikají výrazné usazeniny vápence na povrchu skořepiny v oblasti trhlinek, viz Obr.17.

Pronikání vody je vzhledem k množství viditelných výluhů dlouhodobý. V místech, kde dochází k protékání vody je patrná výrazná laminární koroze výztuže, která vedla k zmíněnému odpadnutí krycí vrstvy betonu. Rovněž v místech ponechané části dřevěného bednění došlo vlivem nasáknutí dřeva vodou k jeho objemovému zvětšení a tím k odpadnutí vrchní vrstvy betonu.

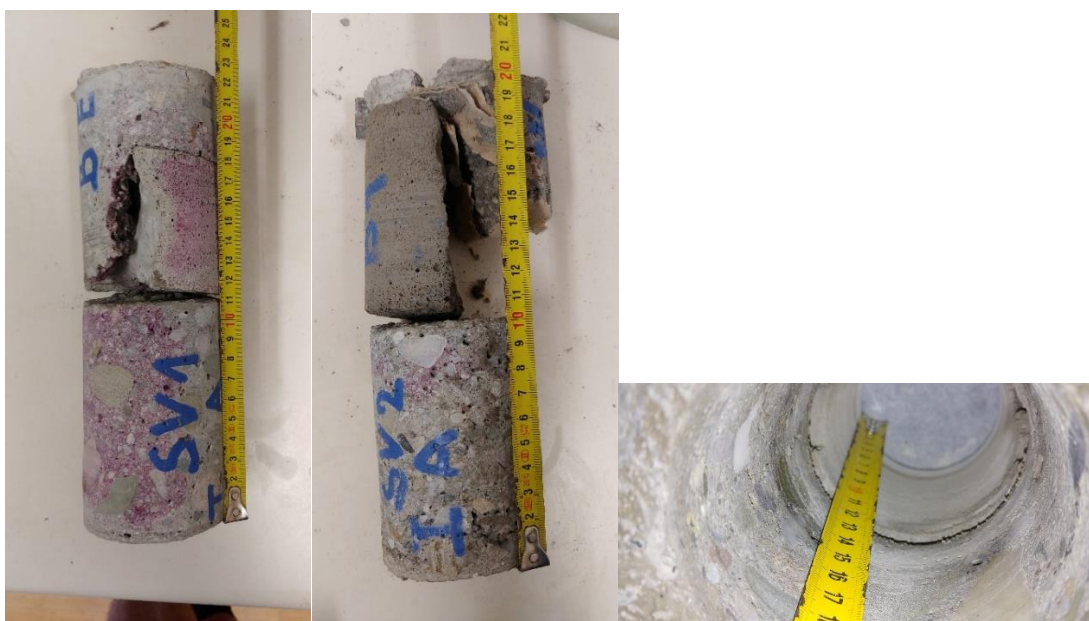
Obr. 21. Složení střešní konstrukce po výšce. V místě vývrtu viditelná 1cm tlustá škvíra mezi ŽB skořepinou a vrchní vrstvou pórobetonu.

Z hlediska konstrukce skořepiny je skořepina tvořena nosnou částí v tloušťce 100-110 mm (včetně cementové stěrky v interiérové části) a nenosnou částí tvořenou betonovou a pórobetonovou částí rovněž v tloušťce 100-110 mm. Nenosná konstrukce skořepiny je tvořená pórobetonovými bloky, které jsou zality zvrchu betonem. Vzniklá betonová konstrukce je tvořena žebry, které jsou mezi bloky pórobetonu a deskou. Všechny další zkoušky u skořepiny se týkají pouze nosné části konstrukce. Nosná ŽB skořepina a nenosné souvrství porobetonu a betonu není vzájemně propojeno a v místech vývrtů byly od sebe až 10mm.

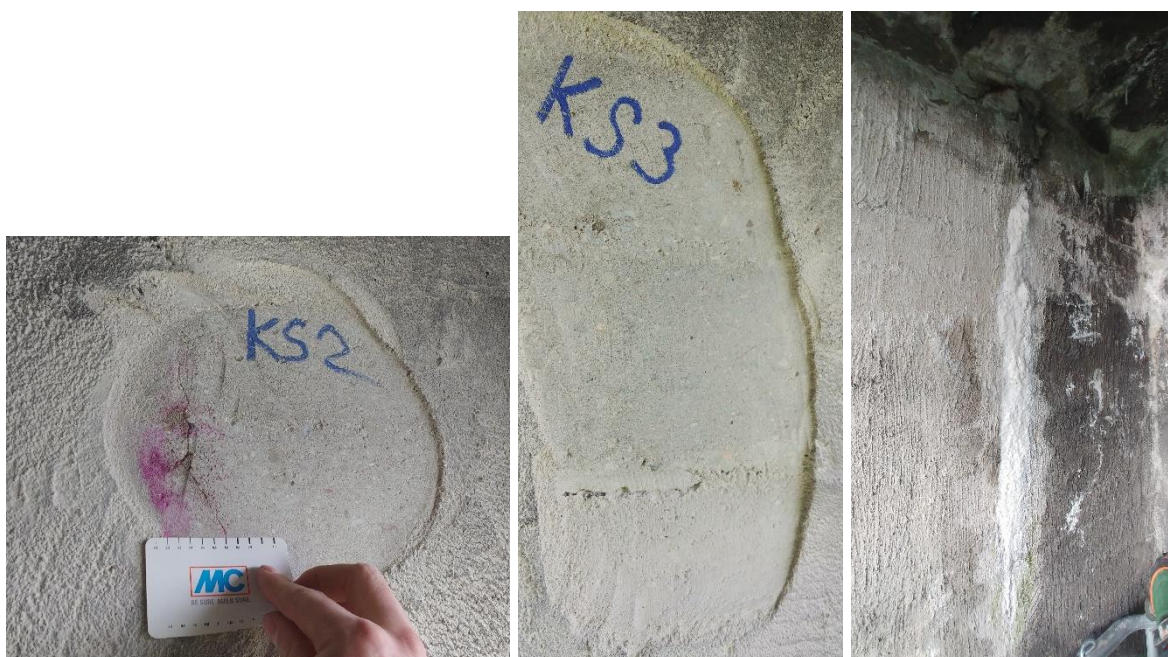
Obr. 22. a) Vertikální trhlina, tl. 0,7 mm (vlevo) b) Viditelné pracovní spáry v betonu (uprostřed) c) Vyluhování v místě zatékání, v místě vertikální výztuže typu ROXOR, nahoře již je vidět odpadávání povrchové vrstvy betonu vlivem výrazné koroze výztuže.

Na omítce se vyskytovalo několik lokálních trhlin. Po odstranění omítky bylo zjištěno, že tyto trhlinky jsou i v nosné betonové konstrukci konzoly 1 (místo KS2) a konzoly 4 (místo 4KS1). Tyto trhlinky jsou vertikální v tloušťkách do 0,7 mm. (Obr. 22.b) Po zbroušení omítky byly na konzolách výrazně patrné pracovní spáry mezi jednotlivými betonářskými celky, viz Obr. 22.a).

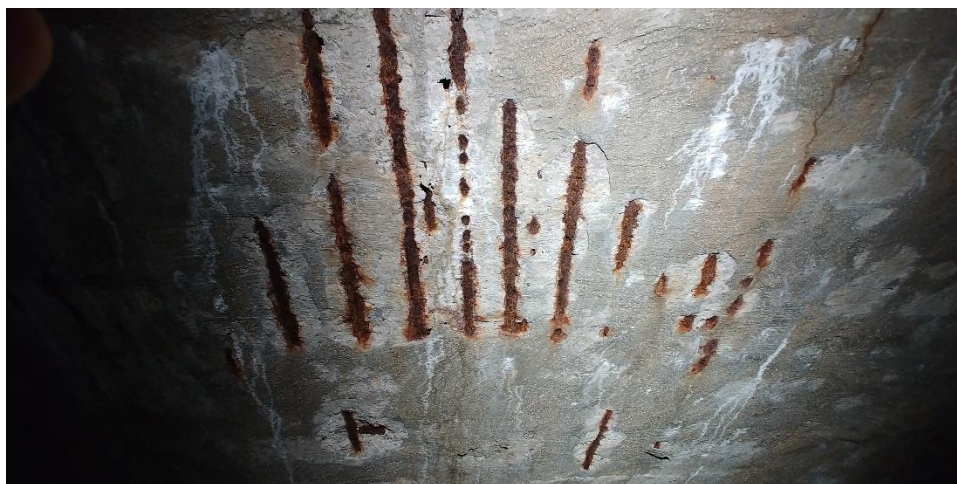
Obr. 24. Prosakující místa a výluhy v místě trhlinek a dutin. Krytí výztuže vrchní stěrkou místy jen 2mm.

Z vnější strany nádrže lze vidět, že vyztužení je vysoké a výztuž byla položena přímo na bednění - chybí tedy úplně krytí výztuže. Z Obr 25 je viditelné rovněž nedostatečné prohnutí betonu u výztuže a výskyt mnoha štěrkových hnízd. Krycí vrstvu měla zajišťovat vrchní stěrka, která byla dodatečně aplikována v tloušťce 2-20mm. Na vnější straně se celkově vyskytuje cca 15-20% míst s odpadlou jemnozrnnou krycí vrstvou, kde jsou obnažené výztužné pruty zasažené rozsáhlou korozí s korozivními úbytky 30 až 50%. Po celém obvodu jsou zde patrná velká množství míst s vyvěrajícími výluhy v místech lokálních trhlinek v tloušťce do 0,5 mm. Princip tvorby výluhu je popsán v kapitolách 6.1 a 7.1. Patrné je také vyplavování korozních produktů z výztuže, viz Obr 24 a 25.

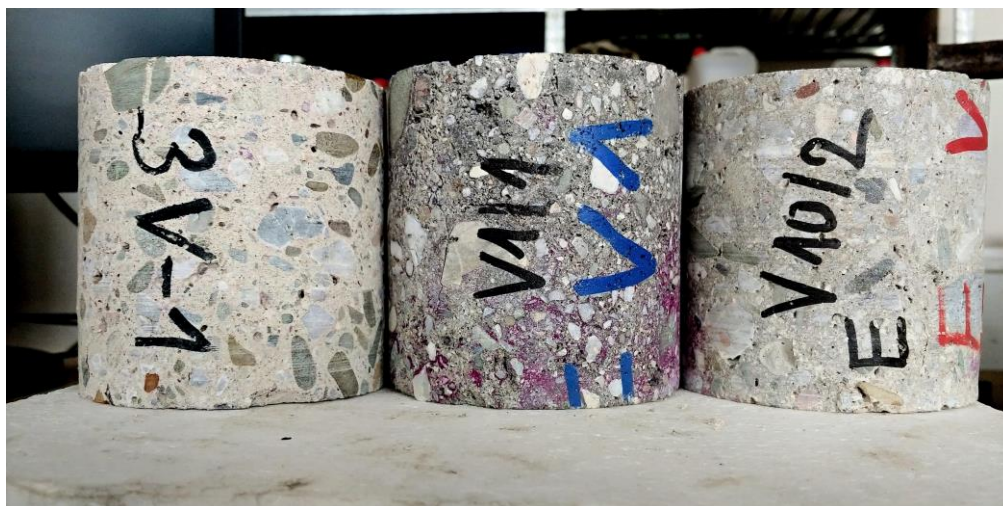
Obr. 26. Barevnost cementového kamene u reprezentativních vzorků betonu (po zkoušce pevnosti v tlaku) odebraných v různých výškách dříku. Zleva: z 1.PP, PŘÍZEMÍ (do 160cm) a z 2.NP.

4. Na první pohled se liší barva betonu v 1.PP od PŘÍZEMÍ a zbytku dříku. V 1.PP se jedná o výrazně béžovou barvu, což pravděpodobně je způsobeno použitím mnohem nižšího množství cementu než v patrech nadzemních. V PŘÍZEMÍ, v části do výšky 160cm je naopak velmi sytější šedý a ačkoliv obsahuje velmi významně vyšší množství kaveren, dutin a pórů než zbytek konstrukce VV, jeho tvrdost je vysoká a pevnost není až tak nízká, jak se původně při odběru vzorků předpokládalo. Vysoké množství cementu v pásu do 160cm v přízemí je také příčinou téměř nulové karbonatace betonu v této části.

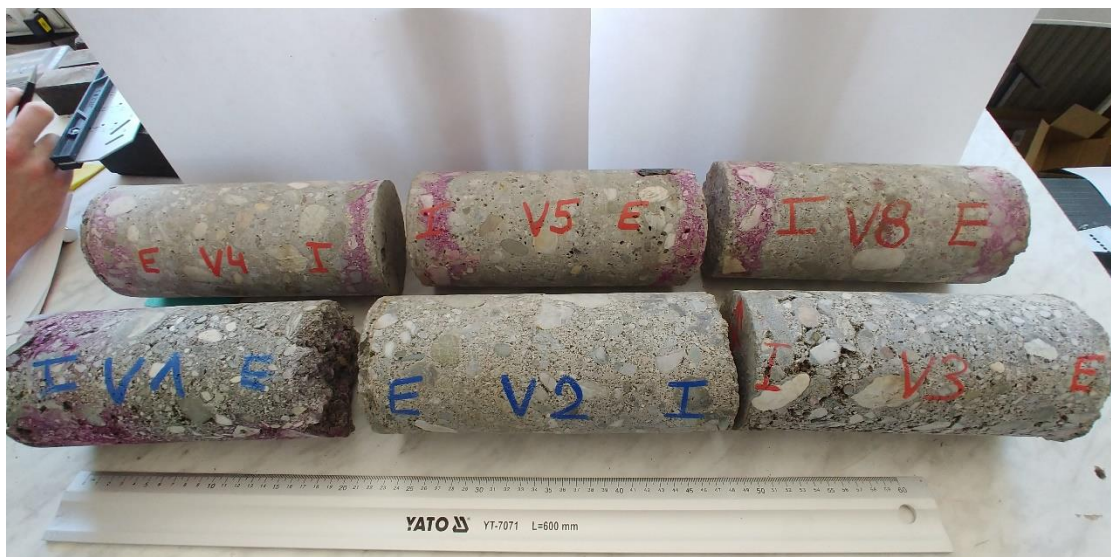
Obr. 27. Porovnání vývrtů ze spodní části dříku - dole vývrty z pásu do 160cm – nahoře vývrty vyšších pater

5. Beton v 1.PP vykázal také nejnižší hodnoty pevností v tlaku (souvislost s bodem 4.)
6. Pás v PŘÍZEMÍ do výšky 160cm je vysoce nehomogenní s velkým obsahem kaveren, dutin a pórů a je doporučeno jej sanovat.

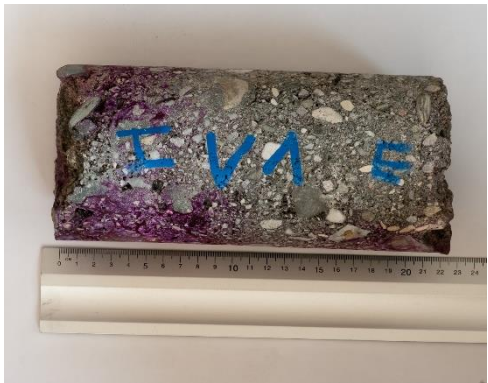
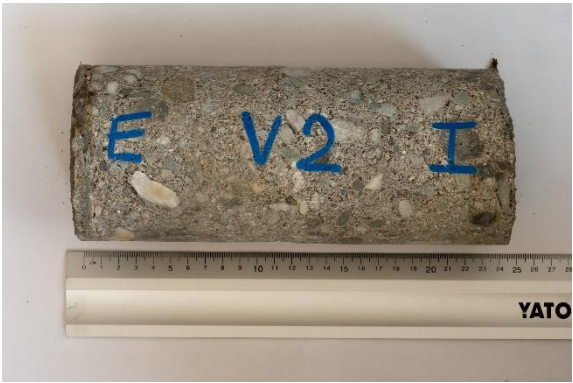
<p>Označení: V1</p>	<p>Popis: Mezerovitá struktura betonu s velkými póry, použité kamenivo bylo těžené, rovnoměrné rozložení kameniva, drolení povrchové vrstvy do cca 2 cm, celková délka 225 mm.</p>	<p>Označení: V2</p>	<p>Popis: Omítka v tl. 5-10 mm, použité kamenivo bylo těžené, rovnoměrné rozložení kameniva, vysoká pórovitost, celková délka 230 mm.</p>

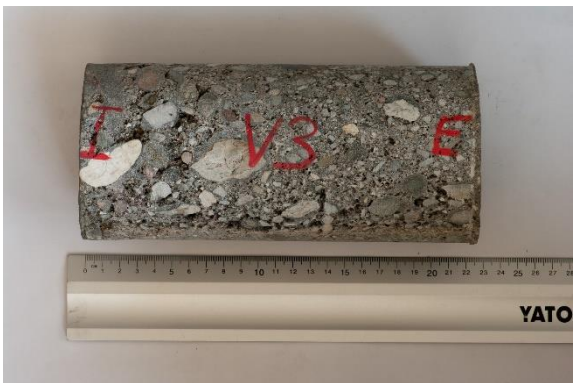
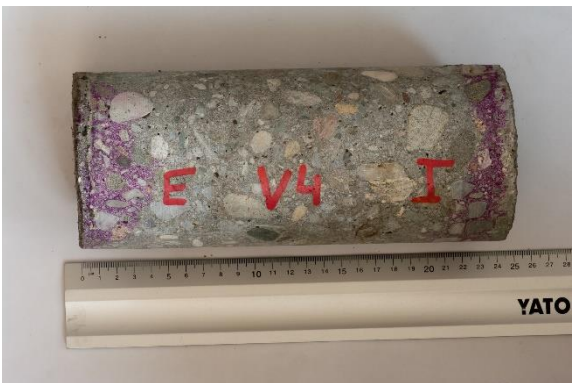
<p>Označení: V3</p>	<p>Popis: Mezerovitá struktura betonu s velkými póry, použité kamenivo bylo těžené, rovnoměrné rozložení kameniva, viditelná pracovní spára, horizontální výztuž Ø6 mm, krytí 57 mm, celková délka 220 mm.</p>	<p>Označení: V4</p>	<p>Popis: Omítka v tl. 5 mm, použité kamenivo bylo těžené, rovnoměrné rozložení kameniva, nízká pórovitost, karbonatace I-10 mm a E - 3mm pod omítkou, celková délka 230 mm.</p>

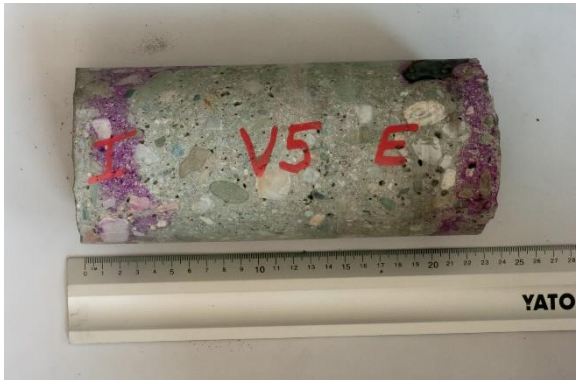
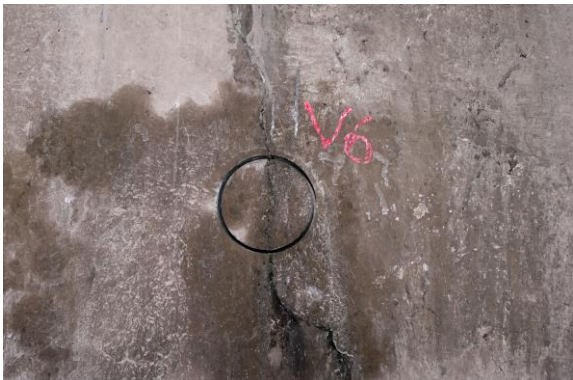
<p>Označení: V5</p>	<p>Popis: Velká zrna frakce až D_{\max} 50 mm, nekubická zrna, nízká pórovitost, karbonatace I-20 mm a E - 15mm pod omítkou, celková délka 230 mm.</p>	<p>Označení: V6</p>	<p>Popis: Vrt ve svislé trhlině pouze po svislou výztuž + sekaná sonda,</p>

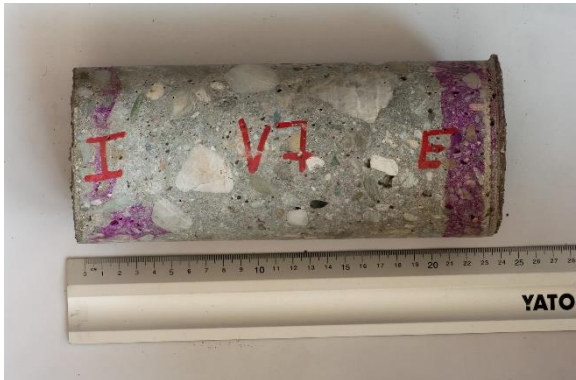
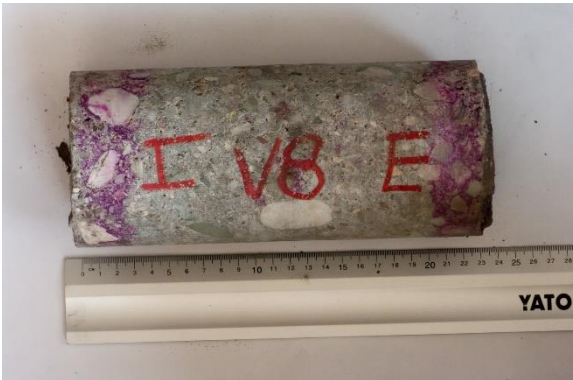
<p>Označení: V7</p>	<p>Popis: Omítka v tl. 4 - 7 mm, použité kamenivo bylo těžené, rovnoměrné rozložení kameniva, velká zrna frakce až D_{\max} 60 mm, nízká pórovitost, karbonatace I-15 mm a E - 5 mm pod omítkou, celková délka 227 mm.</p>	<p>Označení: V8</p>	<p>Popis: Omítka v tl. 4 mm, použité kamenivo bylo těžené, rovnoměrné rozložení kameniva, velká zrna frakce až D_{\max} 50 mm nízká pórovitost, karbonatace I-25 mm a E - 7 mm pod omítkou, celková délka 225 mm.</p>

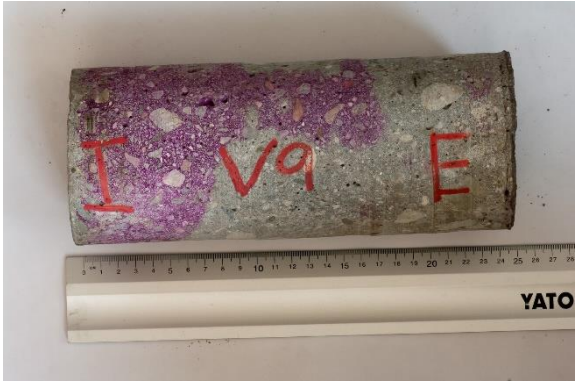
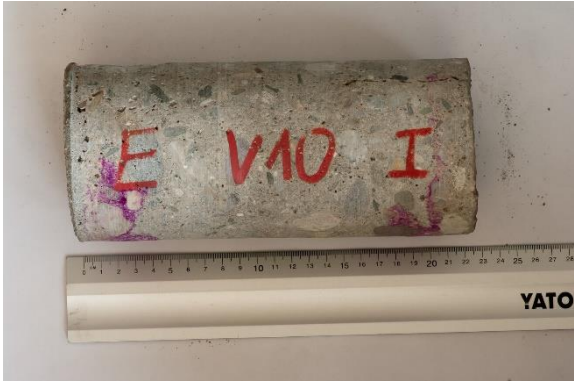
<p>Označení: V9</p>	<p>Popis: Omítka v tl. 6 mm, použité kamenivo bylo těžené, rovnoměrné rozložení kameniva, velká zrna frakce až D_{\max} 50 mm, nízká pórovitost, karbonátace I-20 mm a E - 16 mm pod omítkou, celková délka 235 mm.</p>	<p>Označení: V10</p>	<p>Popis: Omítka v tl. 6 mm, použité kamenivo bylo těžené, nekibická zrna, rovnoměrné rozložení kameniva, nízká pórovitost, karbonátace I-23 mm a E - 10 mm pod omítkou, celková délka 215 mm.</p>

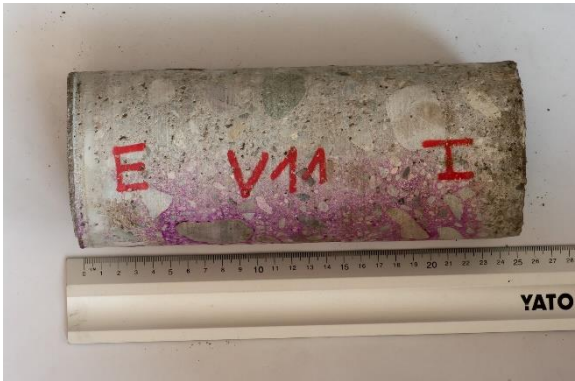
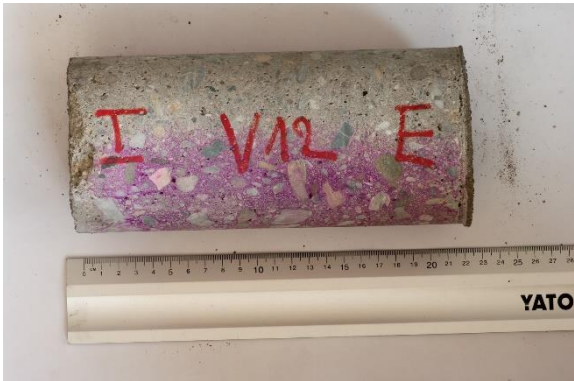
<p>Označení: V11</p>	<p>Popis: Omítka v tl. 6 mm, použité kamenivo bylo těžené, rovnoměrné rozložení kameniva, nízká pórovitost, karbonátace I-32 mm a E - 30 mm pod omítkou, celková délka 240 mm.</p>	<p>Označení: V12</p>	<p>Popis: Omítka v tl. 2-8 mm, použité kamenivo bylo těžené, rovnoměrné rozložení kameniva, nízká pórovitost, karbonátace I-15 mm a E - 3 mm pod omítkou, celková délka 214 mm.</p>

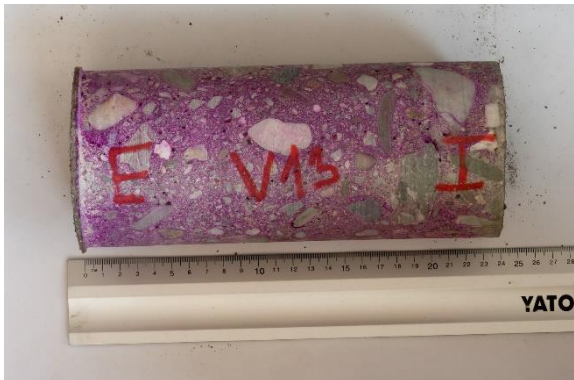
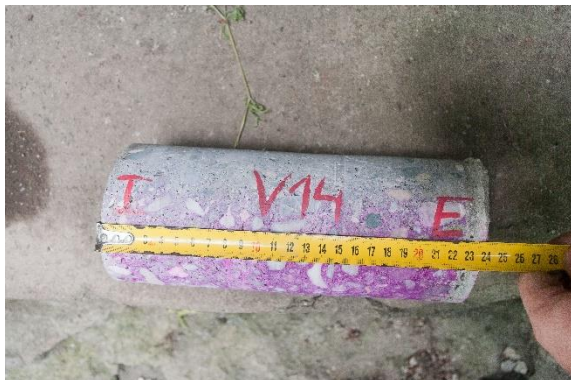
<p>Označení: V13</p>	<p>Popis: Omítka v tl. 5 mm, použité kamenivo bylo těžené, rovnoměrné rozložení kameniva, nízká pórovitost, karbonatace I-15 mm a E - 2 mm pod omítkou, celková délka 230 mm.</p>	<p>Označení: V14</p>	<p>Popis: Omítka v tl. 5 mm, použité kamenivo bylo těžené, rovnoměrné rozložení kameniva, nízká pórovitost, karbonatace I-10 mm a E - 9 mm pod omítkou celková délka 220 mm.</p>

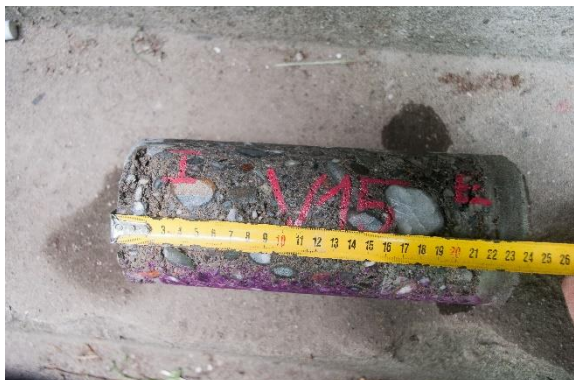
<p>Označení: V15</p>	<p>Popis: Omítka v tl. 5 mm, použité kamenivo bylo těžené, rovnoměrné rozložení kameniva, mezerovitá struktura betonu s velkými póry, viditelná pracovní spára, nesoudržný beton-drolení povrchové vrstvy, karbonatace I-30 mm a E - 0 mm pod omítkou celková délka 220 mm.</p>

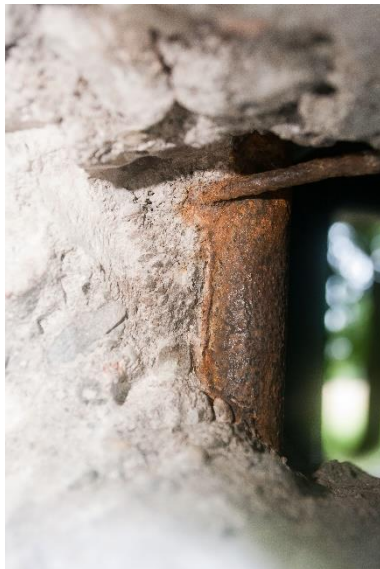
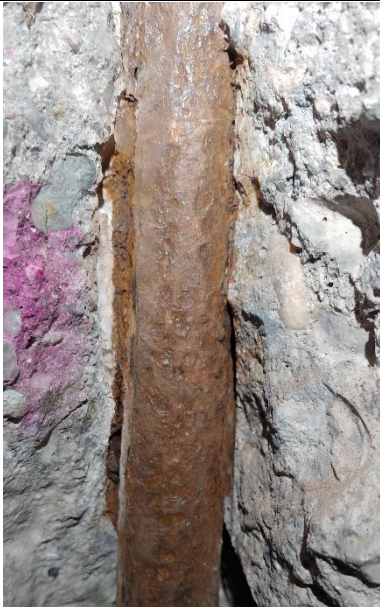
<p>Označení: Sekaná sonda u V1</p>	<p>Popis: Sekaná sonda v místě svislé trhliny, která prochází celým dřikem, svislá výztuž oslabený průřez Ø 26,5 mm - rozsáhlá laminární koroze - krytí 10 cm z interiéru, vodorovná výztuž Ø 7 mm - povrchová koroze - krytí 13 cm z interiéru.</p>	<p>Označení: Sekaná sonda u V6</p>	<p>Popis: Sekaná sonda v místě svislé trhliny, která prochází celým dřikem, svislá výztuž oslabený průřez Ø 26 mm - rozsáhlá laminární koroze - krytí 6,5 cm z interiéru.</p>

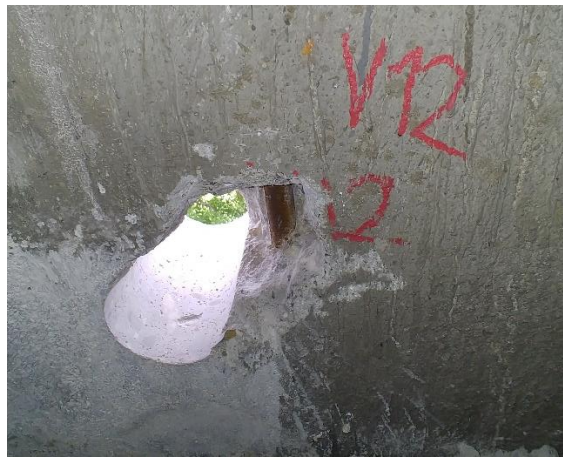
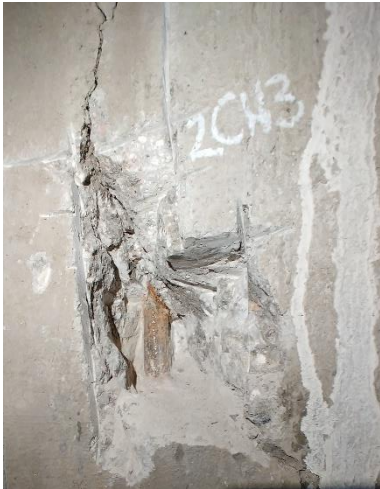
<p>Označení: Sekaná sonda u V12</p>	<p>Popis: Sekaná sonda v místě bez trhliny, svislá výztuž Ø 29 mm - rovnoměrná mírná povrchová koroze - krytí 9 cm z interiéru, vodorovná výztuž Ø 8 mm - bez koroze - krytí 14 cm z interiéru.</p>	<p>Označení: Sekaná sonda Sek.1</p>	<p>Popis: Sekaná sonda v místě svislé trhliny, která prochází celým dřikem, svislá výztuž oslabený průřez Ø 26 mm - rozsáhlá laminární koroze - krytí 10,5 cm z interiéru.</p>

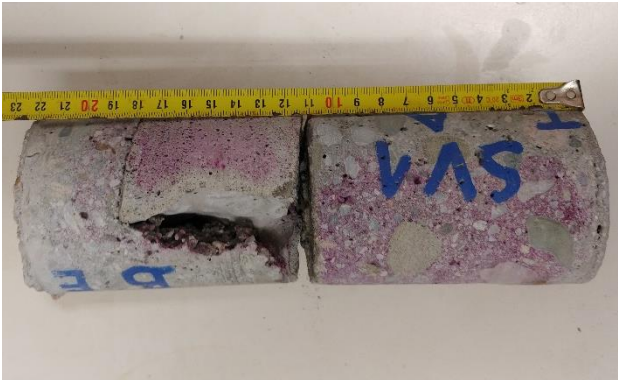
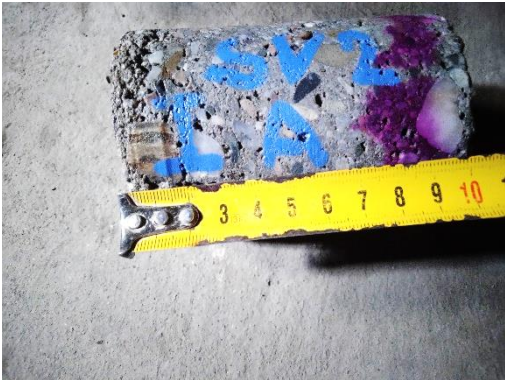
<p>Označení: SV1</p>	<p>Popis: Nosná kce skořepiny 100 mm (součástí je jemnozrnná stěrka) + betonová žebra vyplněná pórobetonem, nízká pórovitost, rovnoměrné rozložení kameniva, použité těžené kamenivo, karbonatace nosná část I - 2,5 cm a E - 0 cm.</p>	<p>Označení: SV2</p>	<p>Popis: Nosná kce skořepiny 100 mm (součástí je jemnozrnná stěrka) + betonová žebra vyplněná pórobetonem, štěrkové hnízdo, rovnoměrné rozložení kameniva, použité těžené kamenivo, karbonatace nosná část I - 8 cm a E - 1,5 cm.</p>

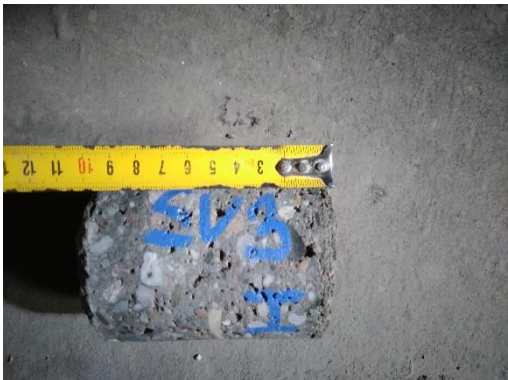
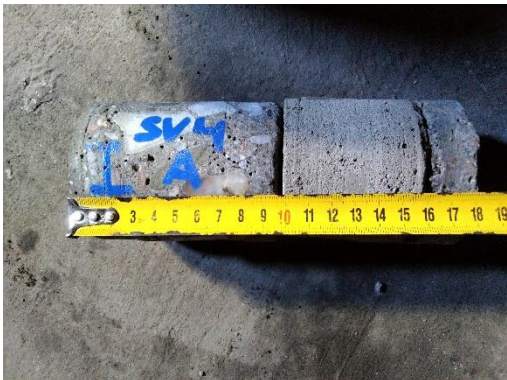
<p>Označení: SV3</p>	<p>Popis: Nosná kce skořepiny 100 mm (součástí je jemnozrnná stěrka) + betonová žebra vyplněná pórobetonem, nízká pórovitost, rovnoměrné rozložení kameniva, použité těžené kamenivo, karbonatace nosná část I - 7 cm a E - 1 cm.</p>	<p>Označení: SV4</p>	<p>Popis: Nosná kce skořepiny 100 mm (součástí je jemnozrnná stěrka)+ betonová žebra vyplněná pórobetonem, nízká pórovitost, rovnoměrné rozložení kameniva, použité těžené kamenivo, karbonatace nosná část I - 6 cm a E - 3 cm.</p>

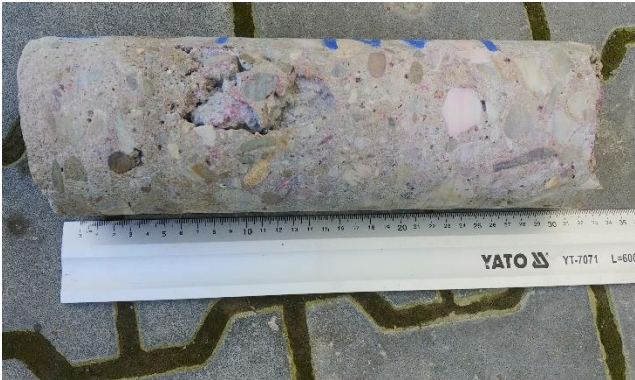
<p>Označení: VN1</p>	<p>Popis: Nízká pórovitost, těžené kamenivo, rovnoměrné rozložení kameniva, u horního okraje vertikální výztuž Ø 10,3 mm lokální povrchová koroze, horizontální výztuž Ø 15,5 mm rovnoměrná povrchová koroze, u spodního okraje vertikální výztuž Ø 10 mm – rozsáhlá laminární koroze, horizontální výztuž Ø 15,5 mm – rozsáhlá lokální laminární koroze, rozsáhlé štěrkové hnízdo.</p>	<p>Označení: VN2</p>	<p>Popis: Nízká pórovitost, těžené kamenivo, rovnoměrné rozložení kameniva, rozsáhlé štěrkové hnízdo, viditelné pracovní spáry. Vzorek rozpadavý.</p>
