Posouzení stavby z hlediska výskytu obecně a zvláště chráněných druhů živočichů

Číslo zakázky:	996/2024
Zadavatel:	Město Budyně nad Ohří.
Řešený objekt:	<u>Budova Školní knihovny, Školská 322 (na pozemku p. č. 386/3 v k. ú. Budyně nad Ohří), Budyně nad Ohří.</u>
Důvod průzkumu:	Zateplení fasády i podlahy půdy, výměna dveří a oken, výměna střešní krytiny.
Předmět a koncept průzkumu:	<p>Předmětné druhy – ptactvo, netopýři a ostatní synantropní druhy živočichů s vazbou na řešený objekt.</p> <p>Průzkum objektu v tomto období se zaměřil na vyšetření přítomnosti či nepřítomnosti předmětnými druhy využitelných či využívaných míst, úkrytů, dále pak na přítomnost a využití objektu netopýry. Objednatel byl informován o potřebě doplnění poznatků průzkumem v období aktivity předmětných druhů především ptáků v případě, pokud nebude bezpečně vyloučena potenciální vazba těchto organismů na řešené objekty. Zoologický průzkum byl proveden v souladu s „Metodikou posuzování staveb z hlediska výskytu obecně a zvláště chráněných synantropních druhů živočichů“ odborně způsobilou osobou dle této metodiky.</p>

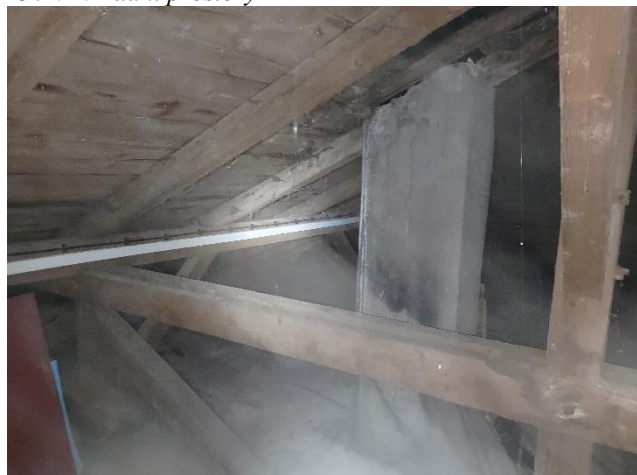
Obr. 4. Půdní prostory

Vizuální kontrolou celého objektu, půdních prostor nebyl zjištěn výskyt netopýřů. Kontrolou půdy a jiných vhodných míst nebyl nikde nalezen trus netopýřů, nebyly zde nalezeny ani žádné jiné pobytové stopy. Půdní prostor bez možnosti pronikání netopýřů. Objekt aktuálně není stanovištěm netopýřů, ani nemá významnější potenciál ve vztahu k této skupině živočichů.
